**UNIVERSIDAD NACIONAL DE JAÉN**

**CARRERA PROFESIONAL DE INGENIERÍA CIVIL**

**VULNERABILIDAD SÍSMICA EN VIVIENDAS DE  
ALBAÑILERÍA CONFINADA, EN EL SECTOR LA  
COLINA - JAÉN 2021**

**TESIS PARA OPTAR EL TÍTULO PROFESIONAL DE  
INGENIERO CIVIL**

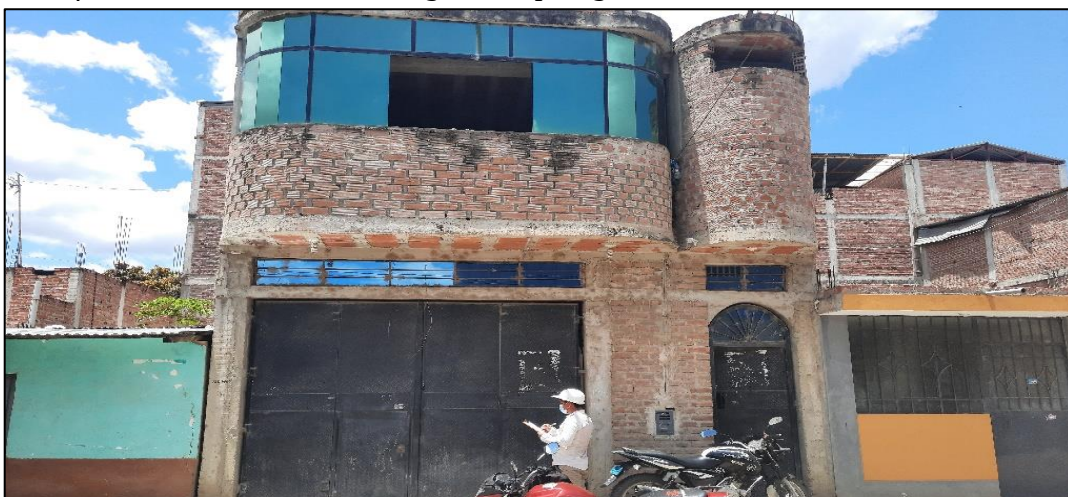
**Figura 4**

*Identificación de las viviendas según su tipología*

En la presente figura se visualiza la identificación de viviendas según su tipología, identificando las viviendas de albañilería confinada que fueron las evaluadas.

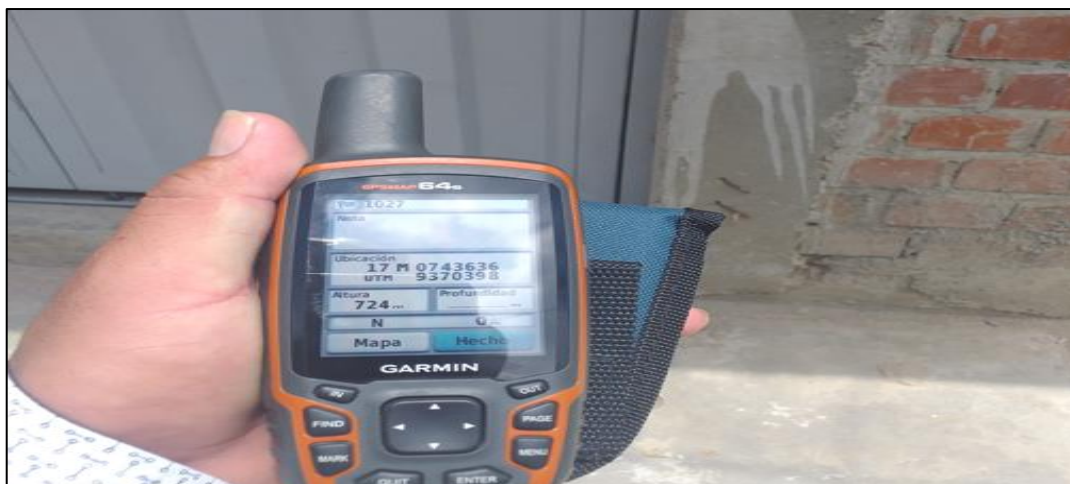
**Figura 5**

*Ubicación de las viviendas a evaluar*

En la presente figura se visualiza la toma de coordenadas mediante GPS de cada vivienda de albañilería confinada a evaluar.

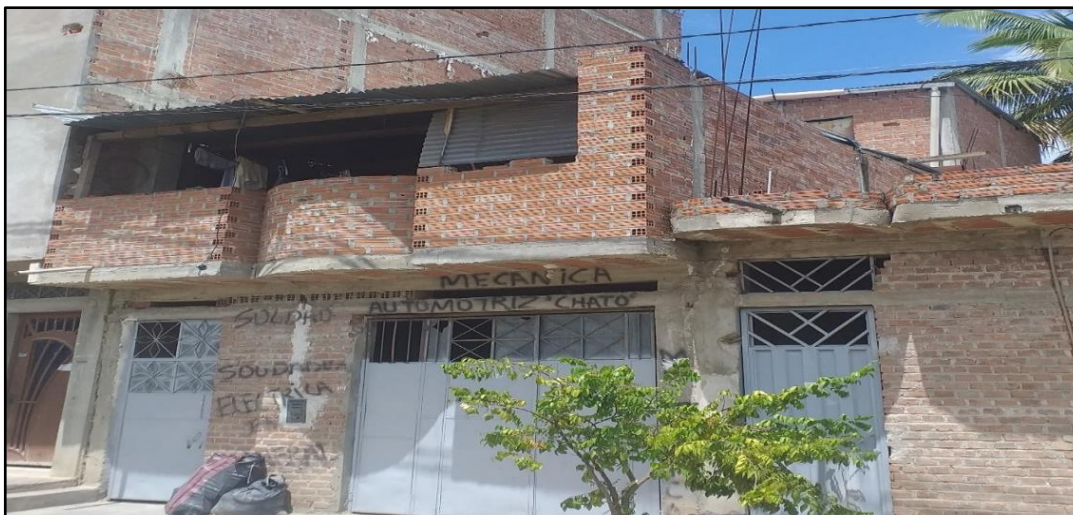
Parámetro 01: TOSR – lote 19/Mz E – Imagen 01

En la presente figura se visualiza una vivienda que presenta deficiencias en el proceso constructivo, en el segundo nivel no presenta vigas de arriostre, asimismo no ha tenido intervención de un profesional; es por ello que se le asigno la calificación C.

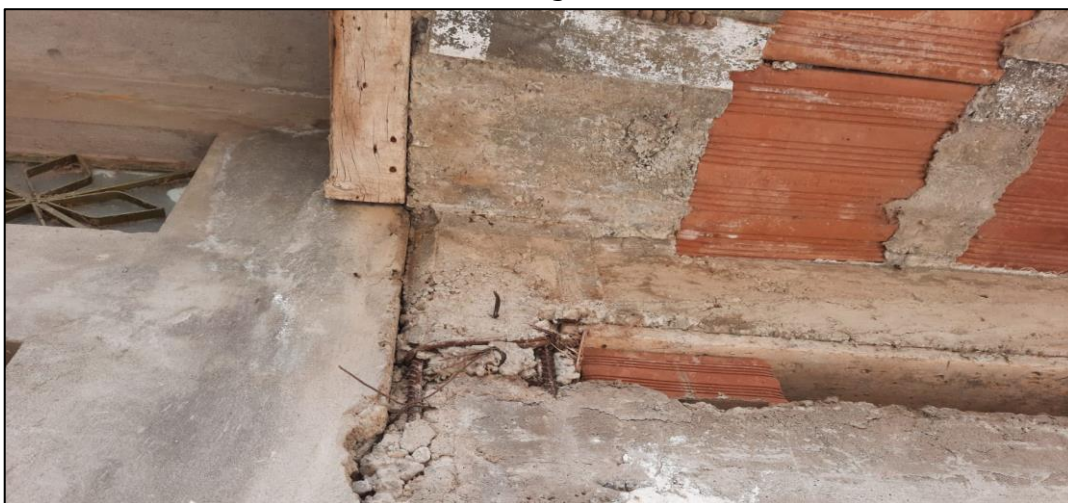
Parámetro 01: TOSR – lote 19/Mz E – Imagen 02

En la presente figura se visualiza en la vivienda exposición del acero, esto falta de recubrimiento siendo parte de las deficiencias en el proceso constructivo.

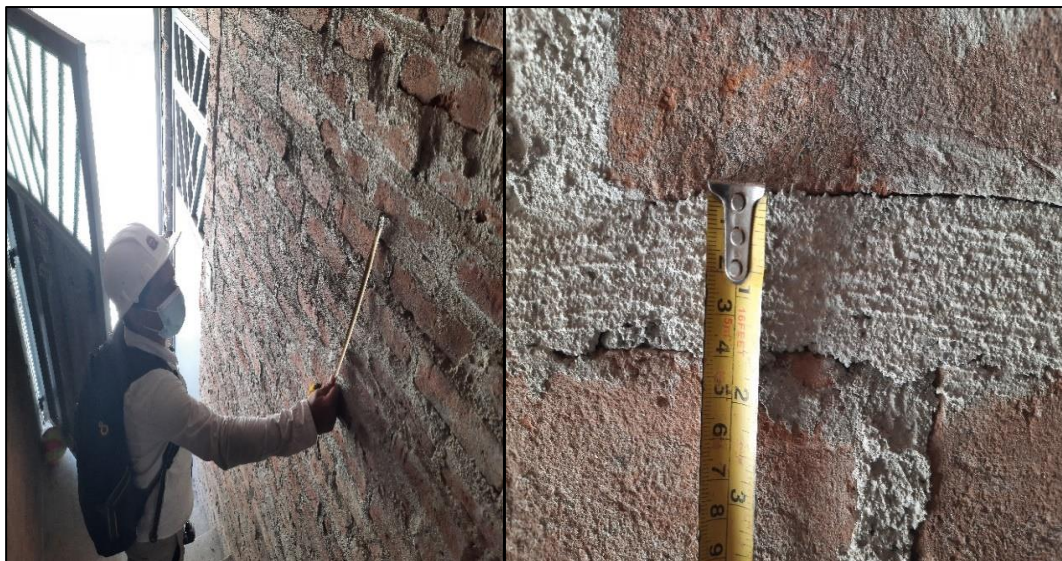
Parámetro 02: CSR - lote 27/Mz A– Imagen 01

En la presente figura se visualiza juntas de mortero superiores a 15mm, asimismo el uso de ladrillo artesanal, es por ello que se le asigno la calificación B.

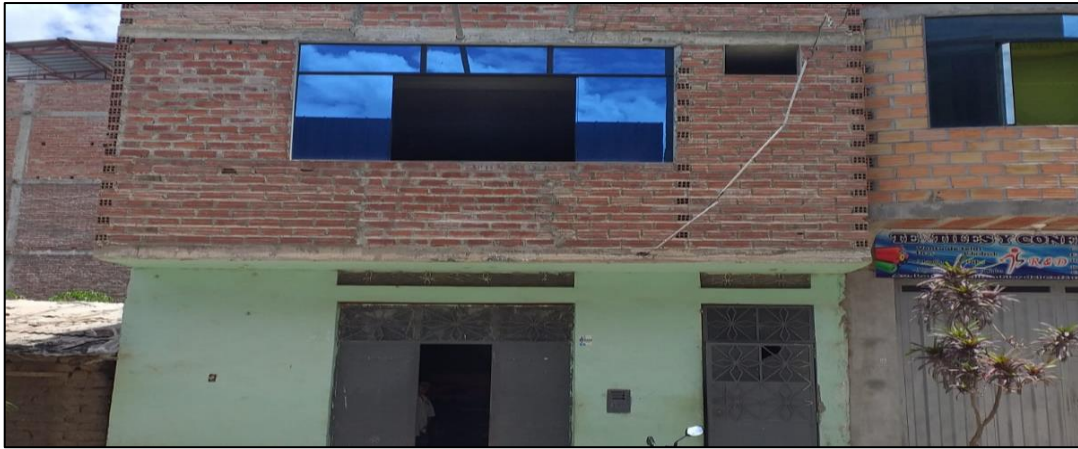
*Parámetro 03: RC- lote 27/Mz A – Imagen 01*

Para evaluar el presente parámetro se realizó una serie de operaciones en función a datos de la vivienda, como número de pisos (N): 2, área de muros, peso específico de la mampostería (Pm): 1,80 t/m<sup>3</sup>, altura de entrepiso (h): 2,90 m, número de diafragmas (M): 2, peso del diafragma (Ps): 0,30 t/m<sup>2</sup>, área techada (At): 105,17 m<sup>2</sup>, área de cubierta (Ac): 64,80 m<sup>2</sup>, peso de cubierta (Pc): 0,01 t/m<sup>2</sup> y valores de cortantes máximas utilizadas en este proyecto; es así que se le asigno la calificación C.

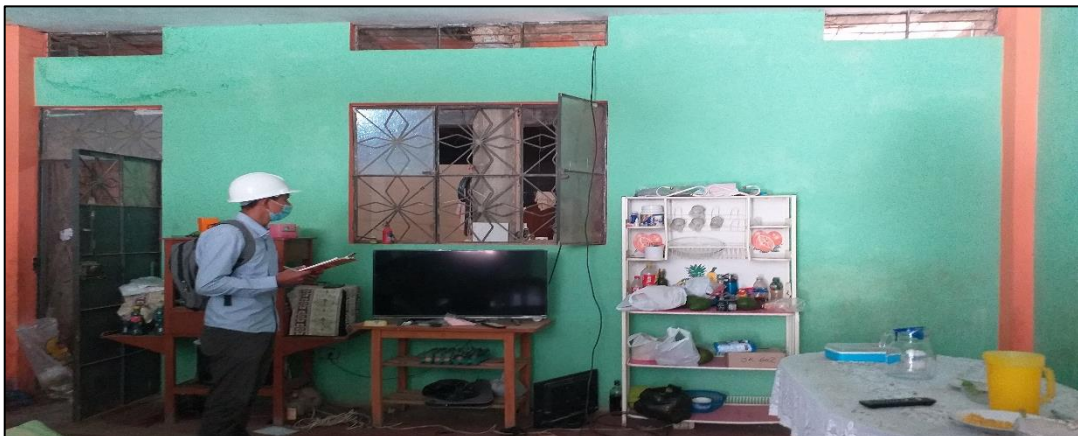
**Figura 11**

*Parámetro 03: RC- lote 27/Mz A – Imagen 02*

En la presente figura se visualiza la toma de datos útiles para clasificación de este parámetro.

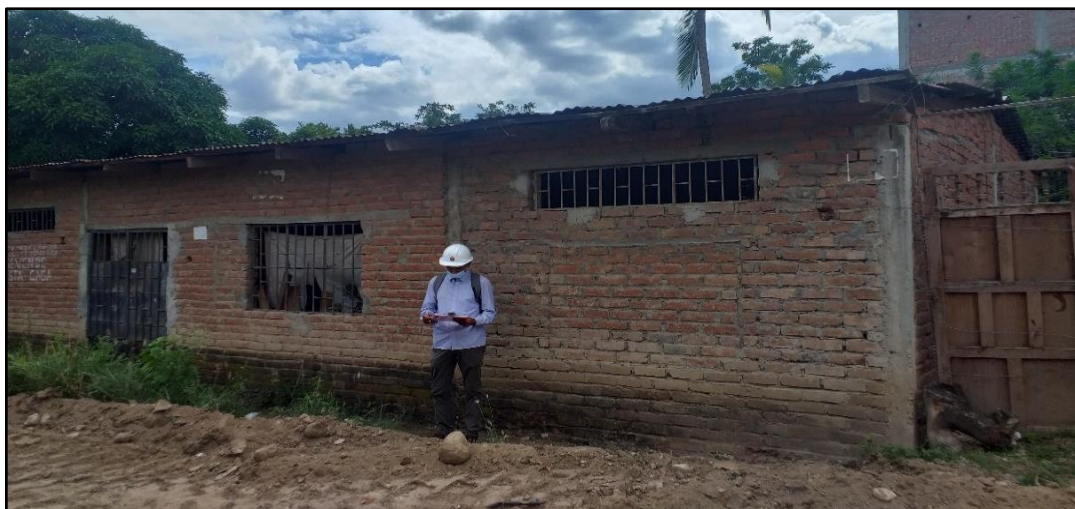
*Parámetro 04: PEC- lote 4/Mz M – Imagen 01*

En la presente figura se visualiza la vivienda con eflorescencia debido presencia de humedad, asimismo se identificó que la edificación esta cimentada sobre un suelo intermedio; es por ello que se le asigno la calificación B.

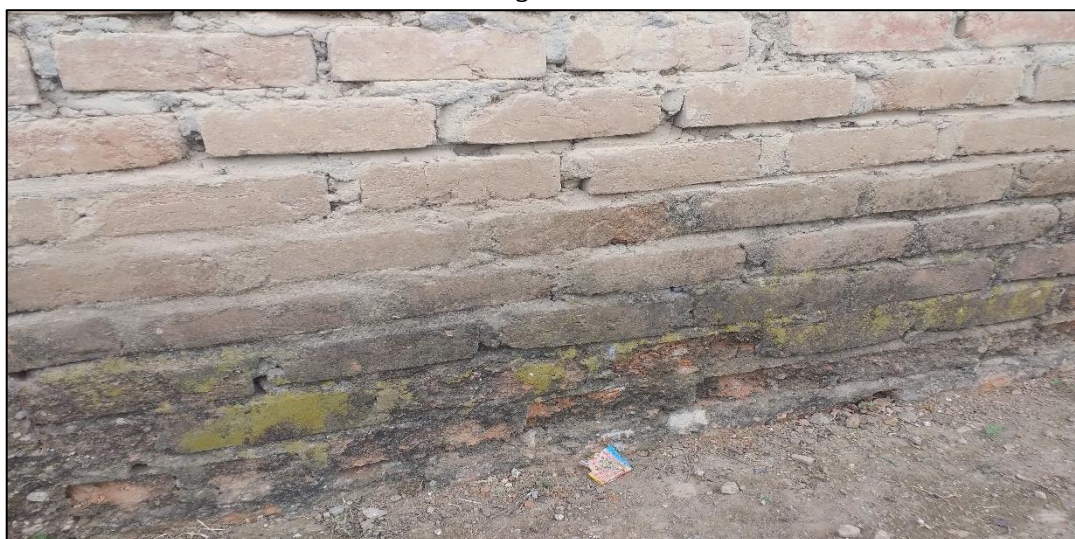
*Parámetro 04: PEC- lote 4/Mz M – Imagen 02*

En la presente figura se visualiza deterioro de las unidades de albañilería por debido a la presencia de humedad y eflorescencia.

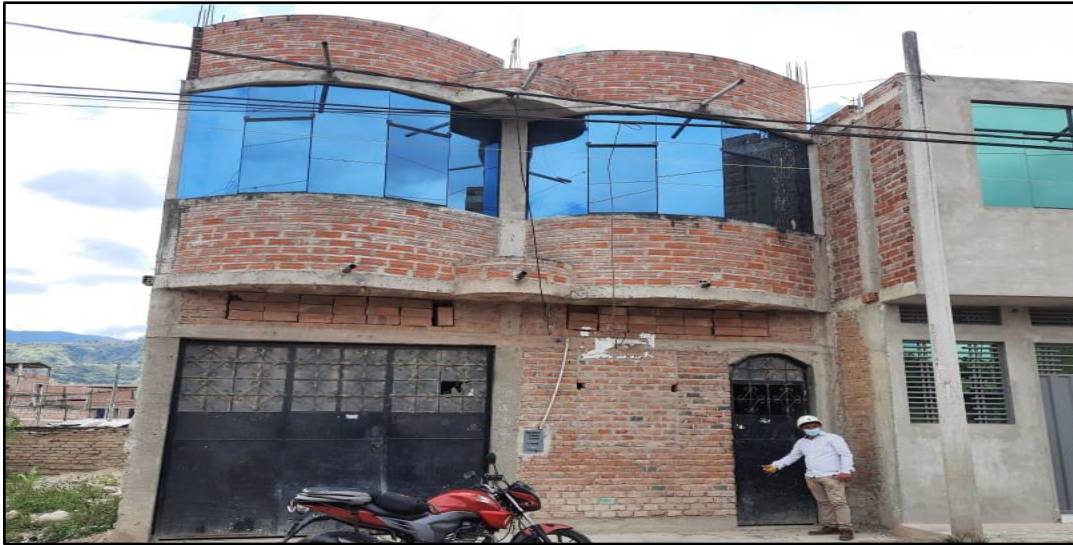
Parámetro 05: DH- lote 11/Mz K – Imagen 01

En la presente figura se visualiza inadecuada conexión entre muro portante y diafragma, es por ello que se le asigno la calificación B.

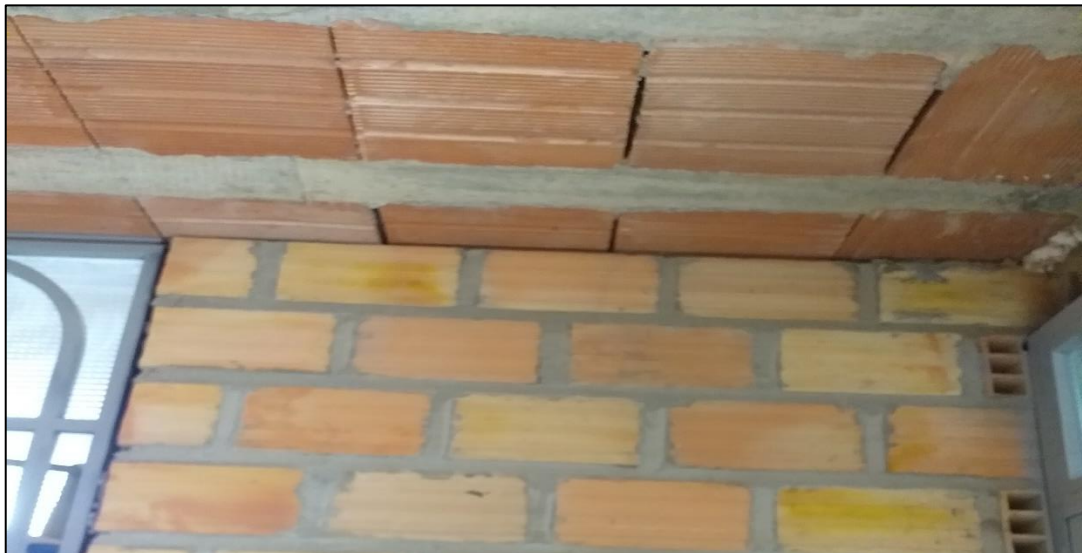
Parámetro 05: DH- lote 11/Mz K – Imagen 02

En la presente figura se visualiza inadecuada conexión entre muro portante y diafragma, es por ello que se le asigno la calificación B.

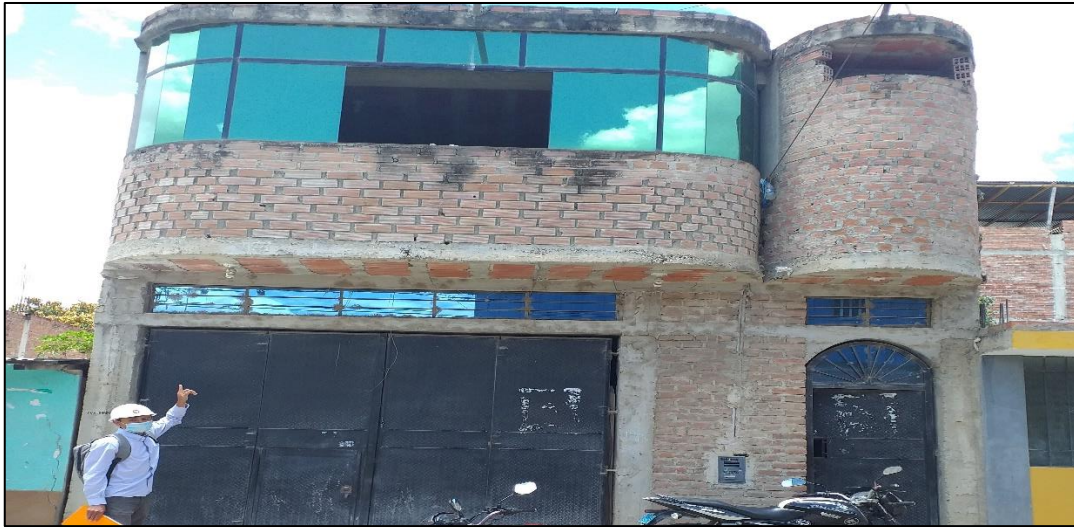
*Parámetro 06: CP - lote 11/Mz K – Imagen 01*

En la presente figura se visualiza una vivienda que presenta irregularidad en planta por discontinuidad de diafragmas, es por ello que se le asigno la calificación D.

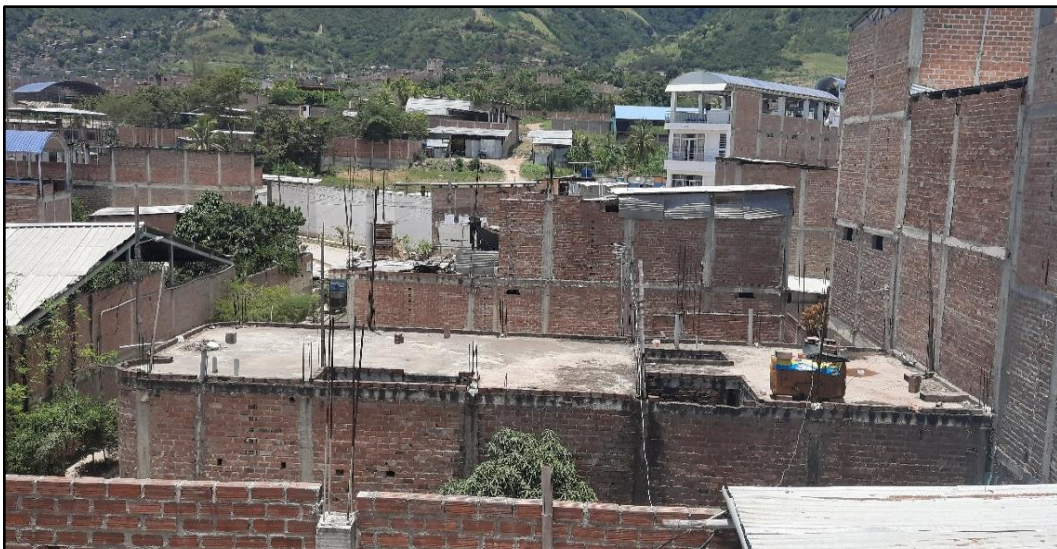
*Parámetro 06: CP - lote 11/Mz K – Imagen 02*

En la presente figura se visualiza la vivienda desde lo alto con irregularidad en planta por discontinuidad de diafragmas.

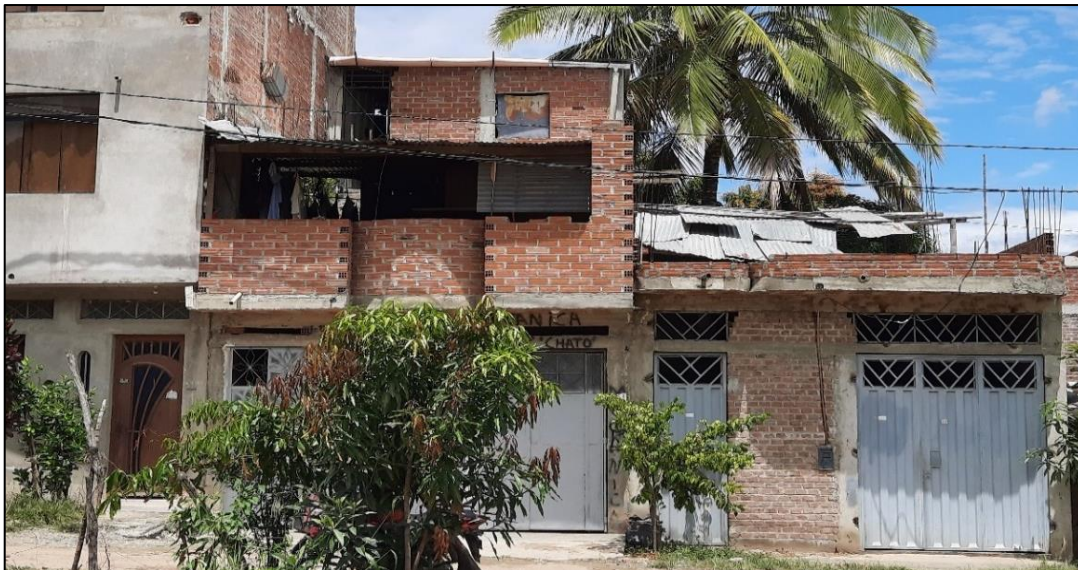
Parámetro 07: CE - lote 19/Mz E – Imagen 01

En la presente figura se visualiza la reducción de masas en altura, es por ello que se le asigno la calificación D.

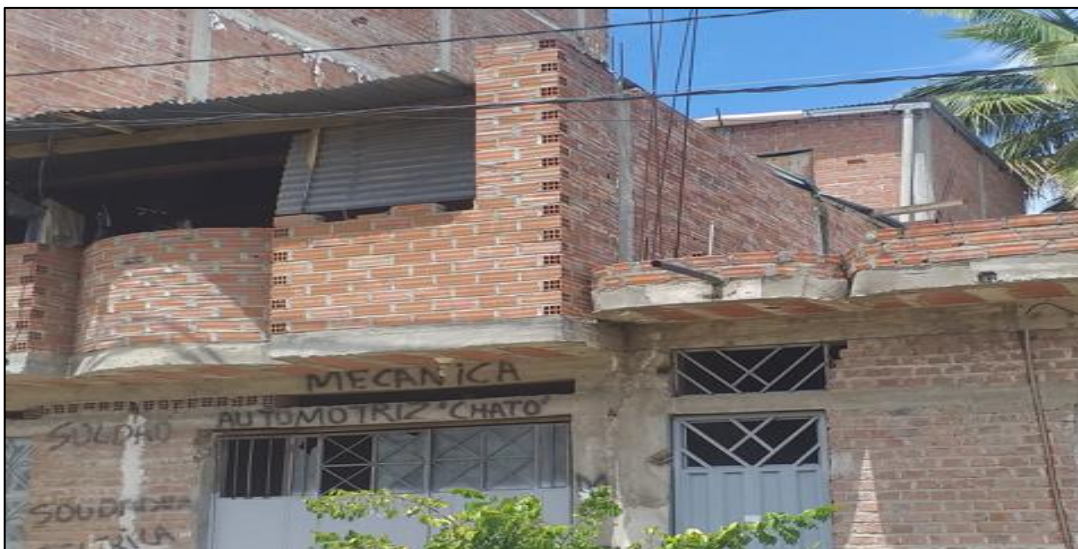
Parámetro 07: CE - lote 19/Mz E – Imagen 02

En la presente figura se visualiza la discontinuidad de la edificación n altura.

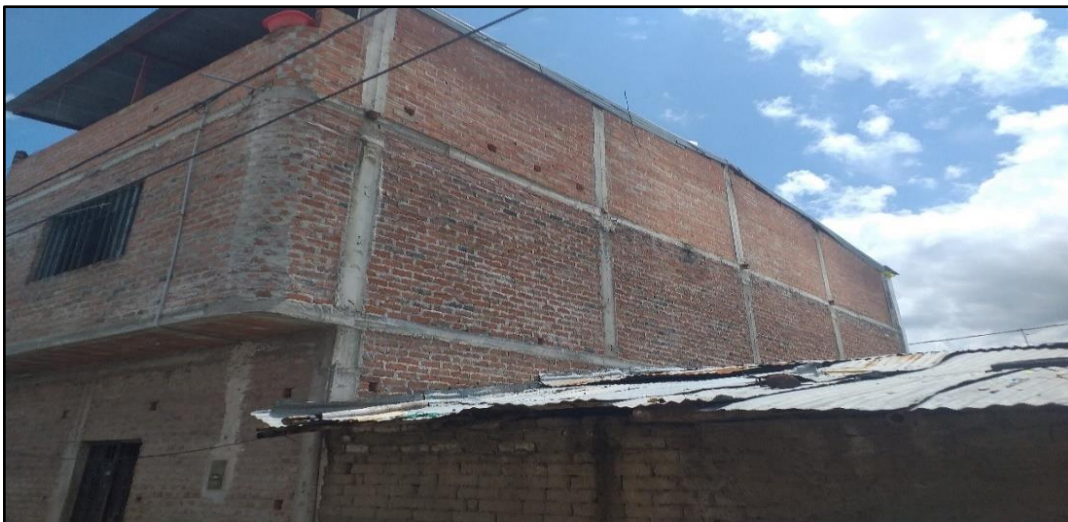
Parámetro 08: DMEM - lote 43/Mz J – Imagen 01

En la presente figura se verifico que cuenta con las siguientes características  $L=3,55$  m y  $S= 0,13$ m, por lo tanto, se tiene un valor de  $L/S = 27,31$ , es por ello que se le asigno la calificación D.

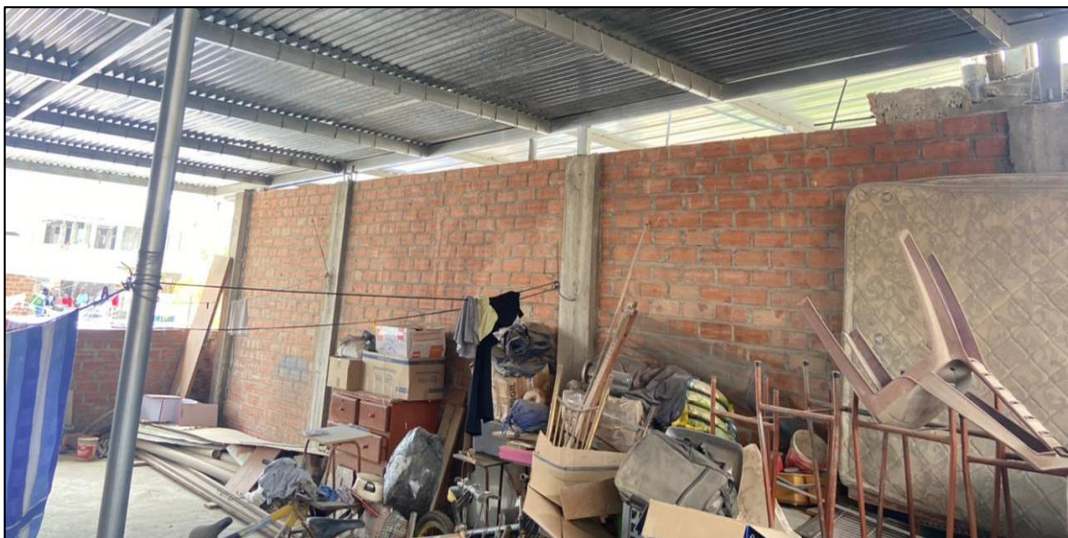
Parámetro 08: DMEM - lote 43/Mz J – Imagen 02

En la presente figura se presenta vista interior de la vivienda donde la máxima distancia entre columnas es de  $L=3,55$  m.

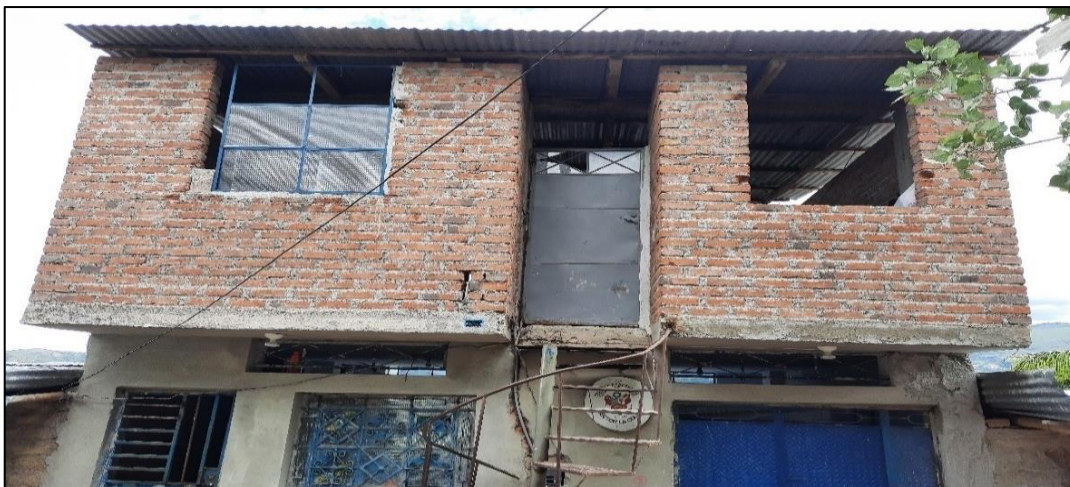
Parámetro 09: TC - lote 29/Mz Q – Imagen 01

En la presente figura se visualiza la cubierta de calamina en condiciones regulares, pero sin una adecuada conexión con los muros, es por ello que se le asigno la calificación B.

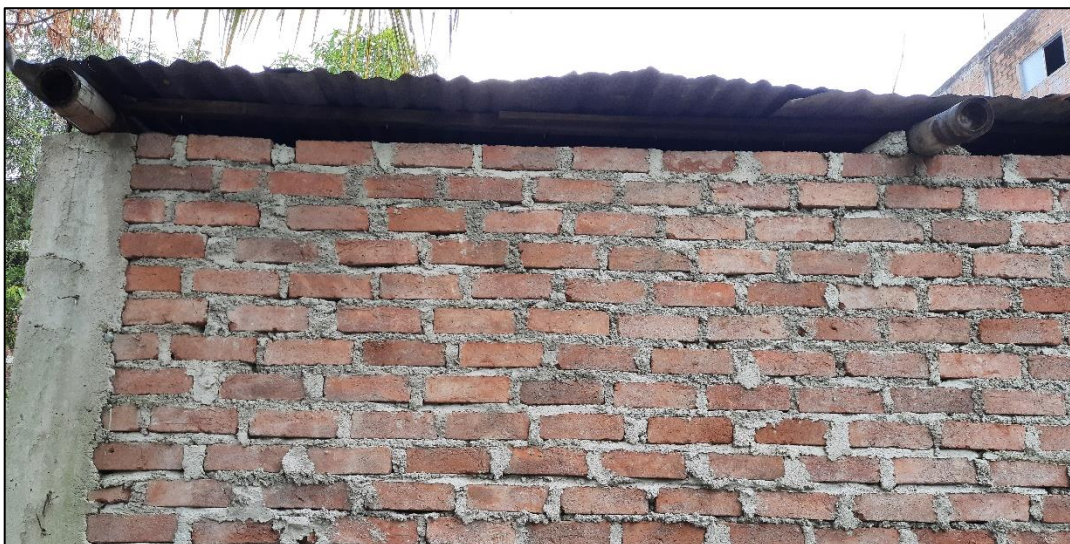
Parámetro 09: TC - lote 29/Mz Q – Imagen 02

En la presente figura se visualiza la cubierta de calamina desde la parte posterior de la vivienda donde se verificada inadecuada conexión con los muros.

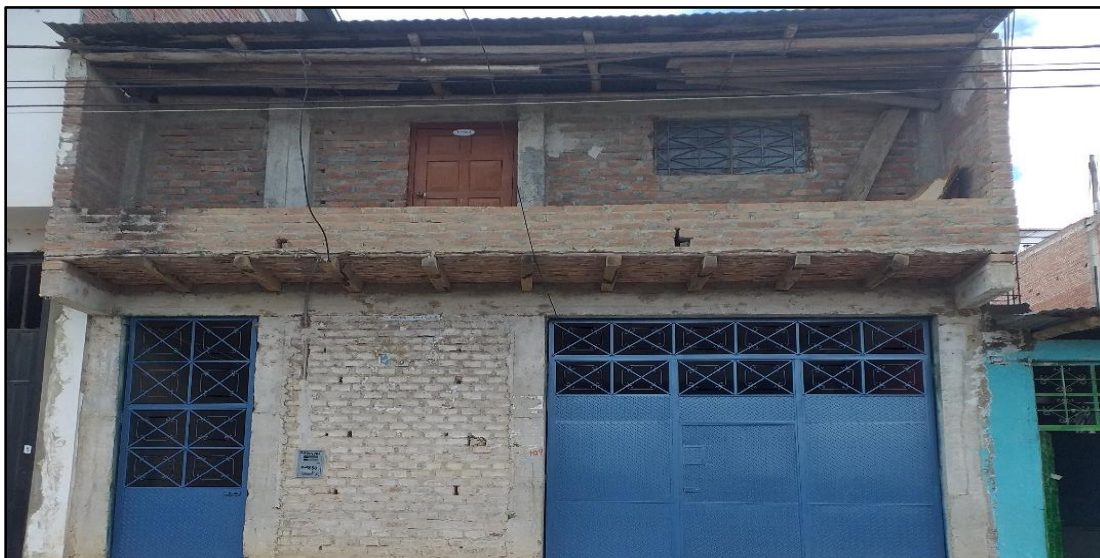
Parámetro 10: ENE - lote 23/Mz G – Imagen 01

En la presente figura se visualiza un balcón no tiene una buena conexión al muro; asimismo el deterioro de la madera que soporta la losa, que se puede desplomar ante un evento sísmico, es por ello que se le asigno la calificación C.

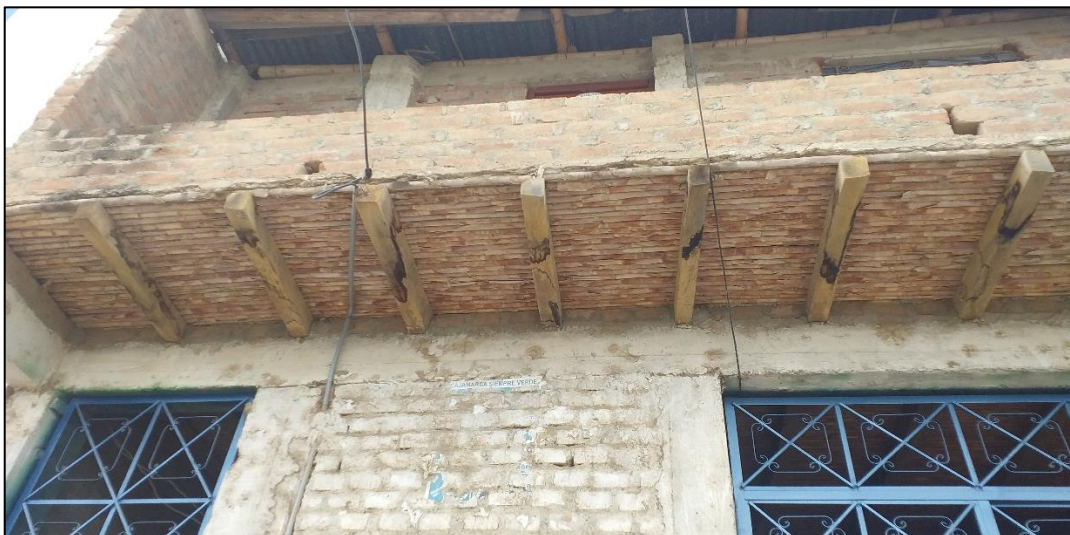
Parámetro 10: ENE - lote 23/Mz G – Imagen 02

En la presente figura se visualiza que el balcón presenta deterioro en sus elementos como las cañas y vigas de madera.

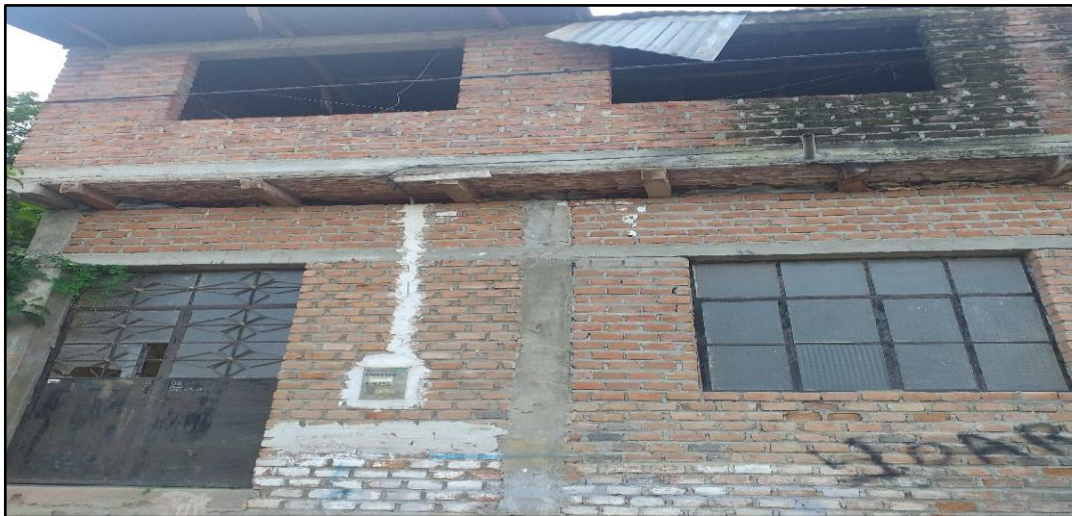
*Parámetro 11: EC - lote 11/Mz N – Imagen 01*

En la presente figura se visualiza el mal estado de conservación de las unidades de albañilería y también la inestabilidad de la cubierta, es por ello que se le asigno la calificación C.

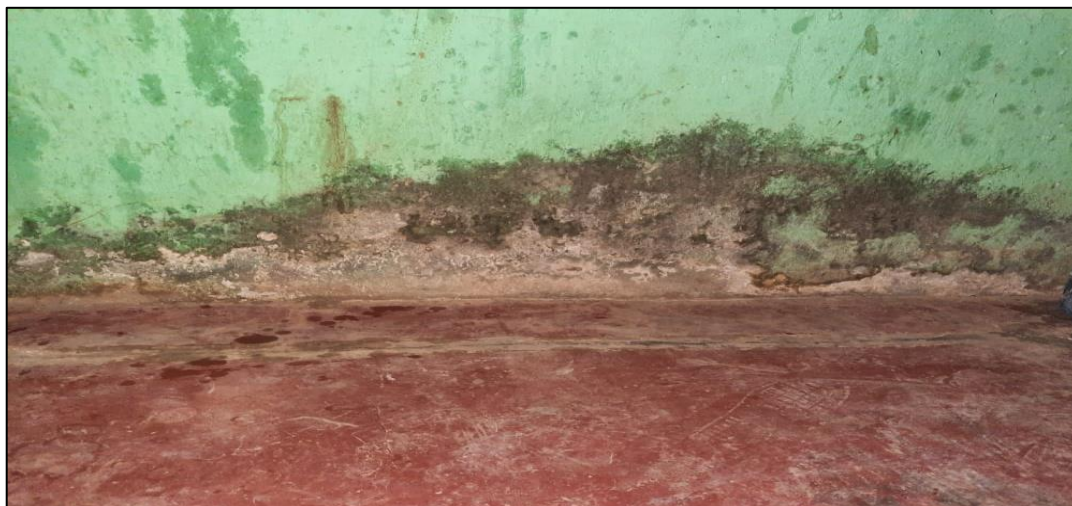
*Parámetro 11: EC - lote 11/Mz N – Imagen 02*

En la presente figura se visualiza el mal estado de conservación del muro de la vivienda.
