**UNIVERSIDAD NACIONAL DE JAÉN**

**“VULNERABILIDAD SISMICA DE LAS VIVIENDAS DE  
ALBAÑILERIA CONFINADA UBICADAS EN EL SECTOR  
PUEBLO LIBRE EN LA CIUDAD DE JAÉN, CAJAMARCA-  
2020”**

**TESIS PARA OPTAR EL TÍTULO PROFESIONAL DE INGENIERO  
CIVIL**

**JAÉN - PERÚ, MAYO, 2020**

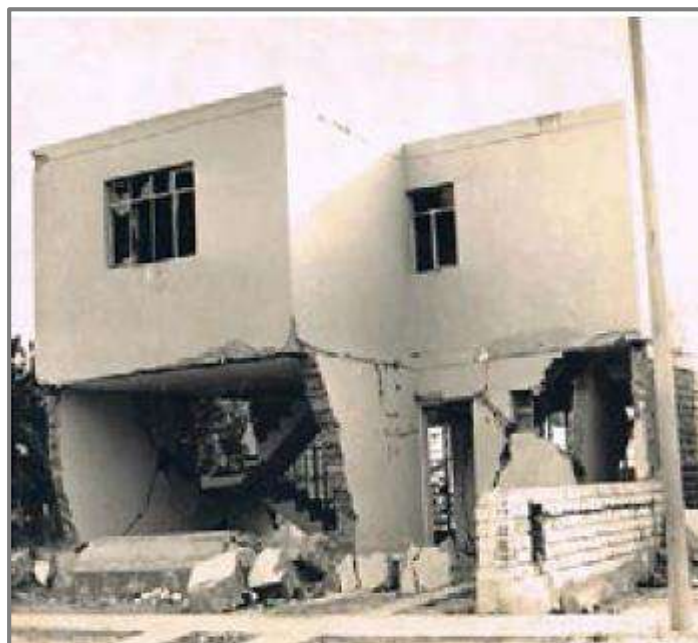
**Figura 7.** Vivienda de albañilería, Chimote Sur, 31. May.1970, con poca rigidez (muy flexible) y escasa resistencia en la dirección paralela a las fachadas.

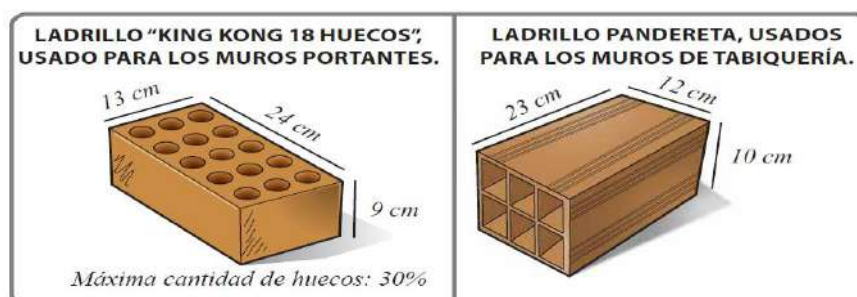
La unidad de albañilería (ladrillo) es el componente básico para la construcción de la albañilería (Gallegos, 1986) .Los ladrillos son hechos artesanalmente o industrialmente, y se caracterizan físicamente por tener buenas propiedades acústicas y térmicas. La principal propiedad mecánica del ladrillo es su resistencia a la compresión.

**Figura 10.** Ladrillos con su adecuada utilización en la construcción.

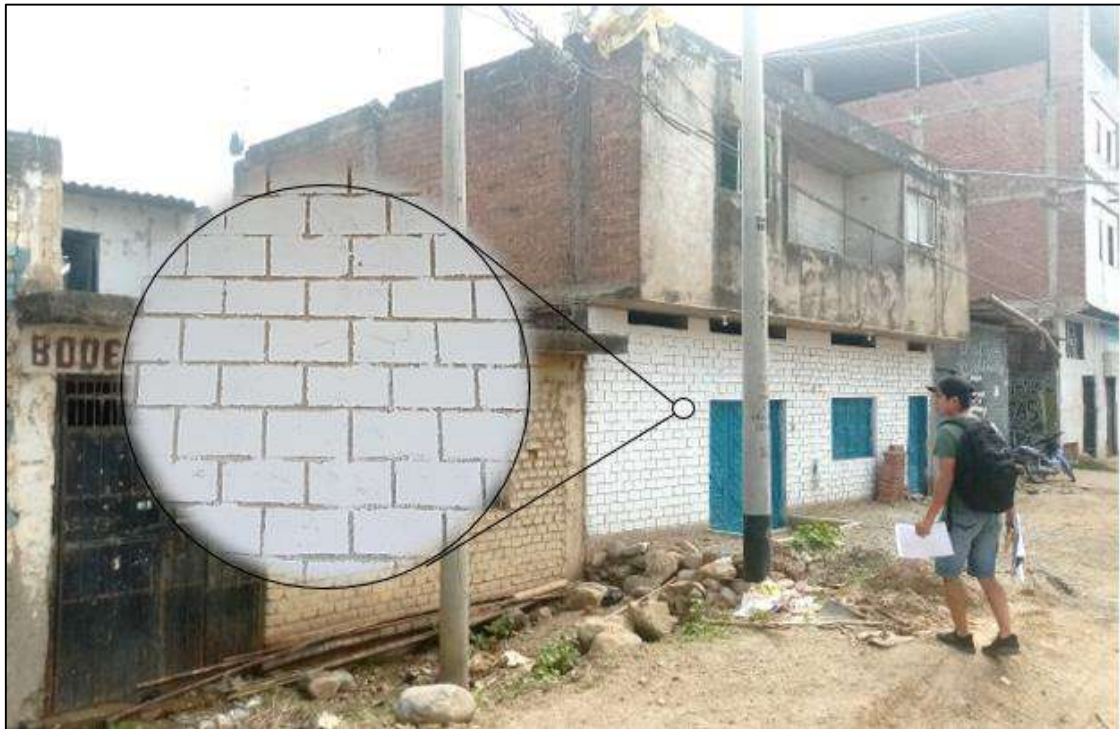
Las juntas horizontales y verticales quedaran completamente llenadas de mortero, el espesor será como mínimo 10mm y como máximo 15mm (Reglamento Nacional de Edificaciones, 2006), pues si estas están por encima del límite máximo especificado en esta Norma E.70 del RNE, se reducen sustancialmente la resistencia a compresión y a fuerza cortante de la albañilería.

**Figura 12.** Vivienda de albañilería con espesor de juntas adecuada en muros.

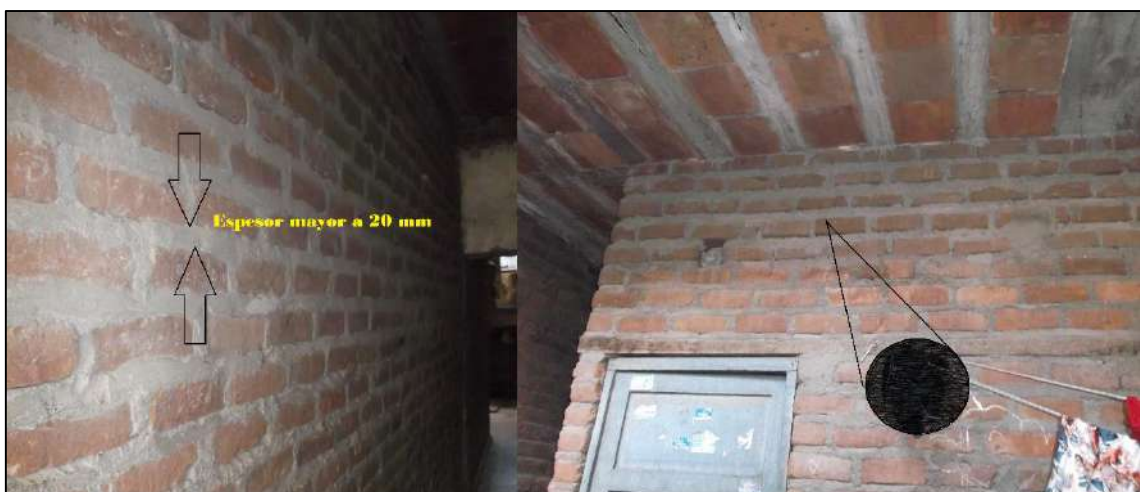
**Figura 13.** Muros portantes con espesor de junta inadecuado.

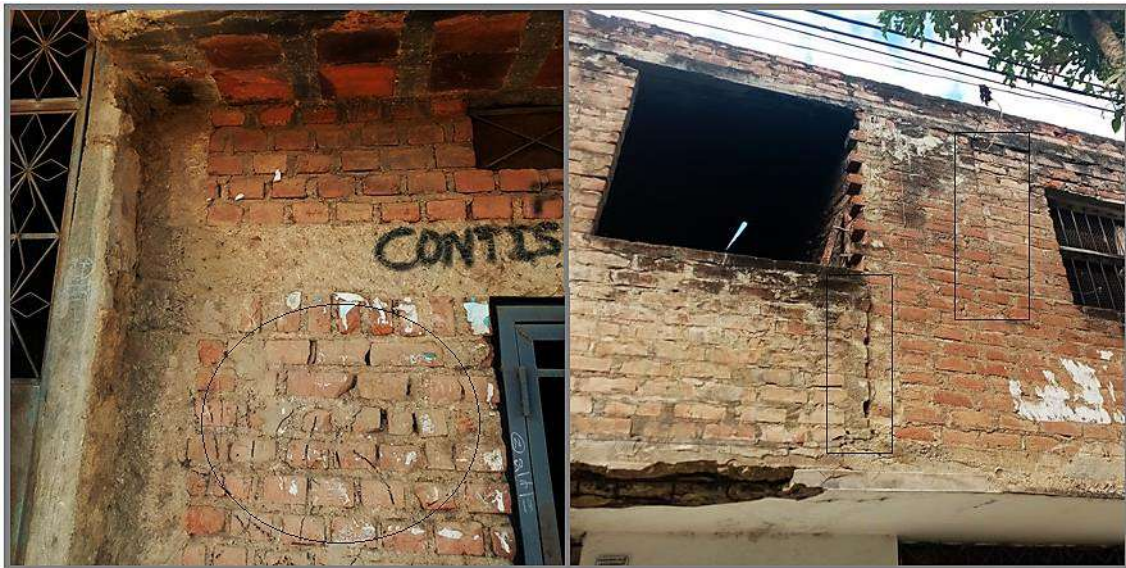
**Figura 26.** Inadecuado proceso constructivo para asentado de ladrillo y mala trabazon en los muros de albañileria.

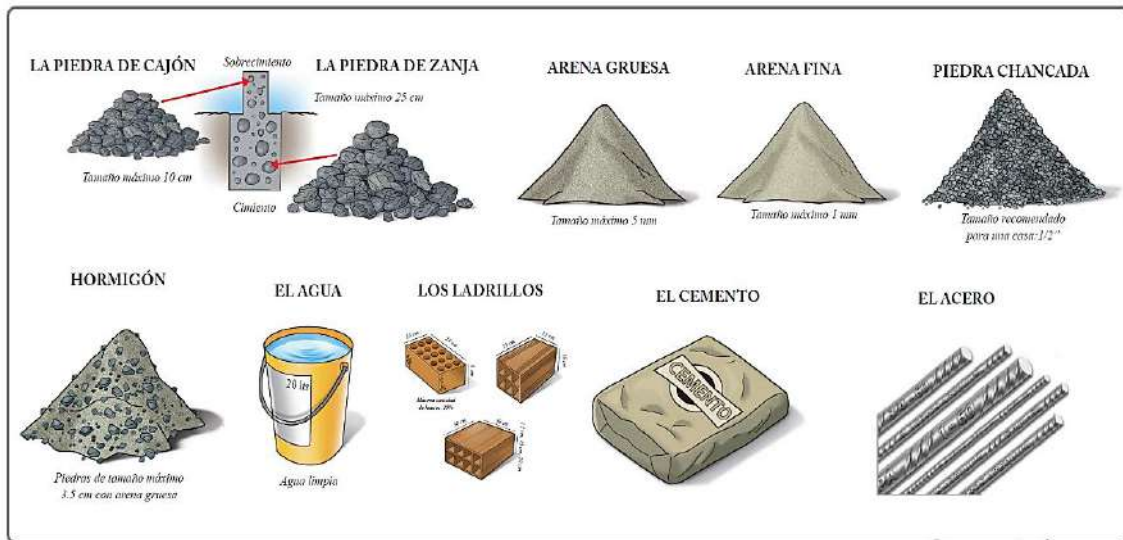
Los materiales usados para la construcción tienen que ser los adecuados, de buena calidad, resistentes, estar libre de polvo, entre otras características significativas de tal manera que cumpla con su especificación para la cual sea requerida, así la adecuada calidad de los materiales.

**Figura 27.** materiales usados en la construcción.

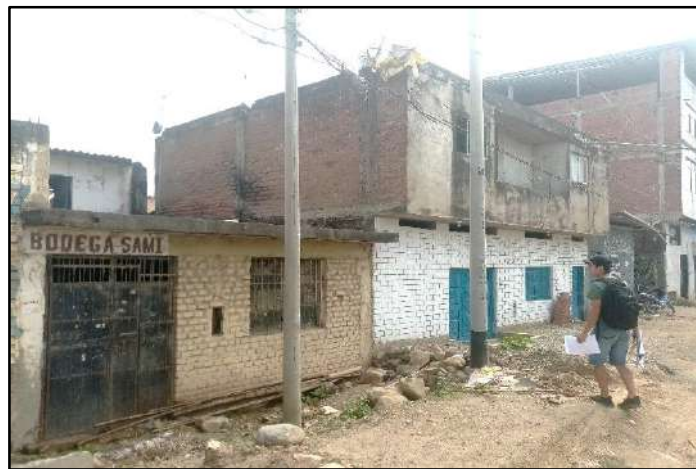
Se realizó la inspección de las viviendas a evaluar, identificando los principales defectos estructurales; con lo observado se ha rellenado las fichas de evaluación.

**Figura 43.** Identificación del estado de la vivienda de albañilería

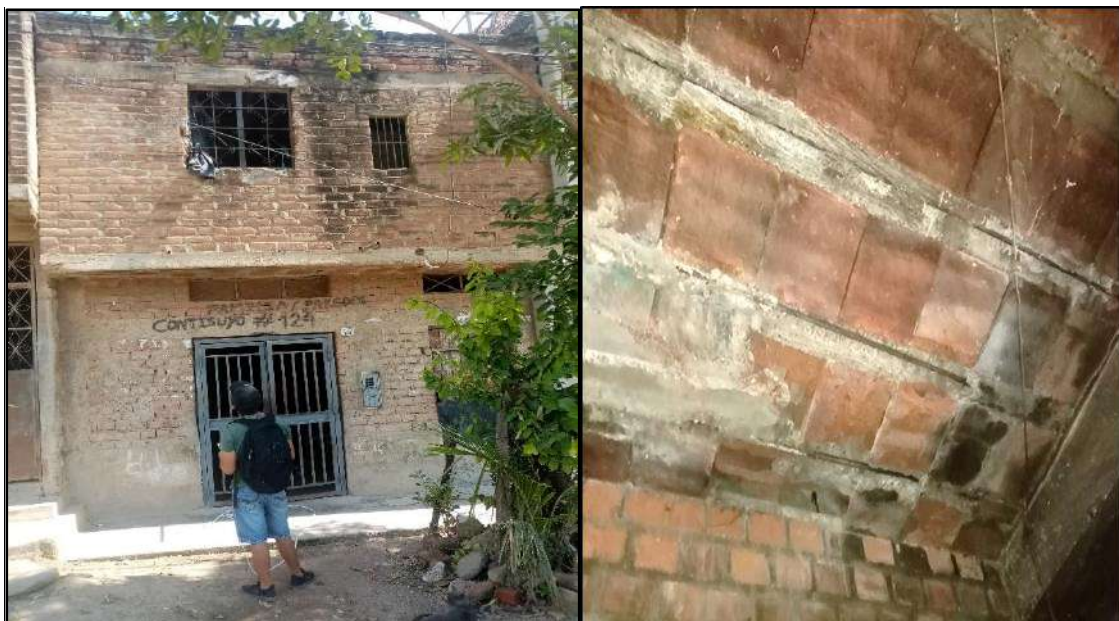
**Figura 44 y Figura 45.** Identificación de la calidad de mampostería e inspección en interior de vivienda, encontrándose viguetas con exposición de acero y empezándose a corroer.

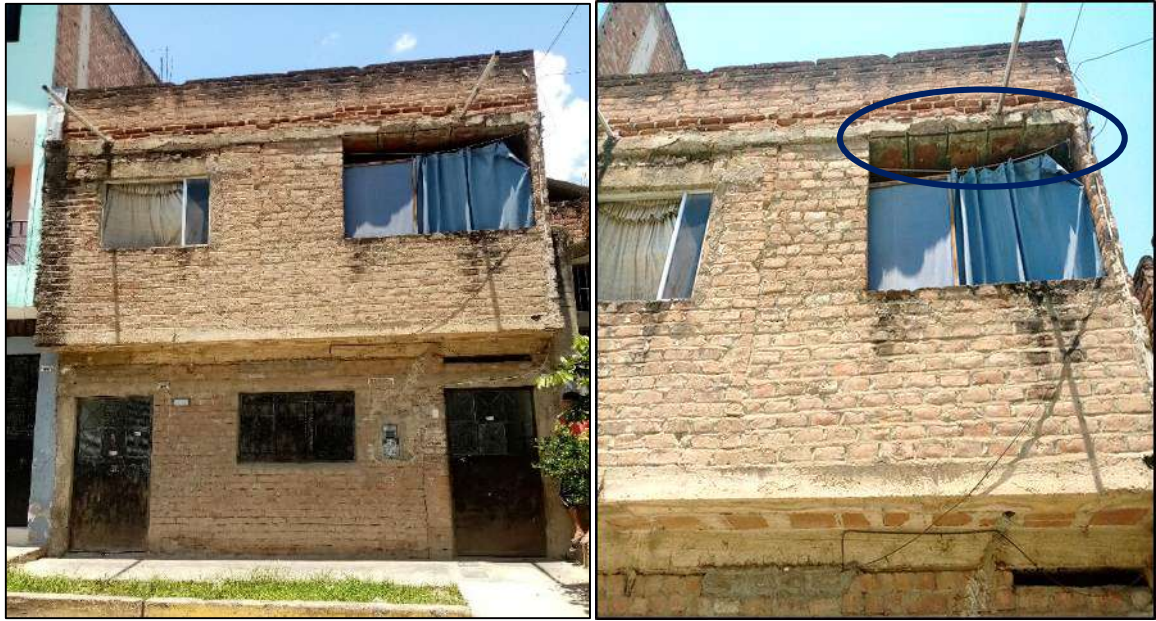
**Figura 46 y Figura 47 .**Losa aligerada en mal estado, acero de viguetas expuestas a la intemperie.

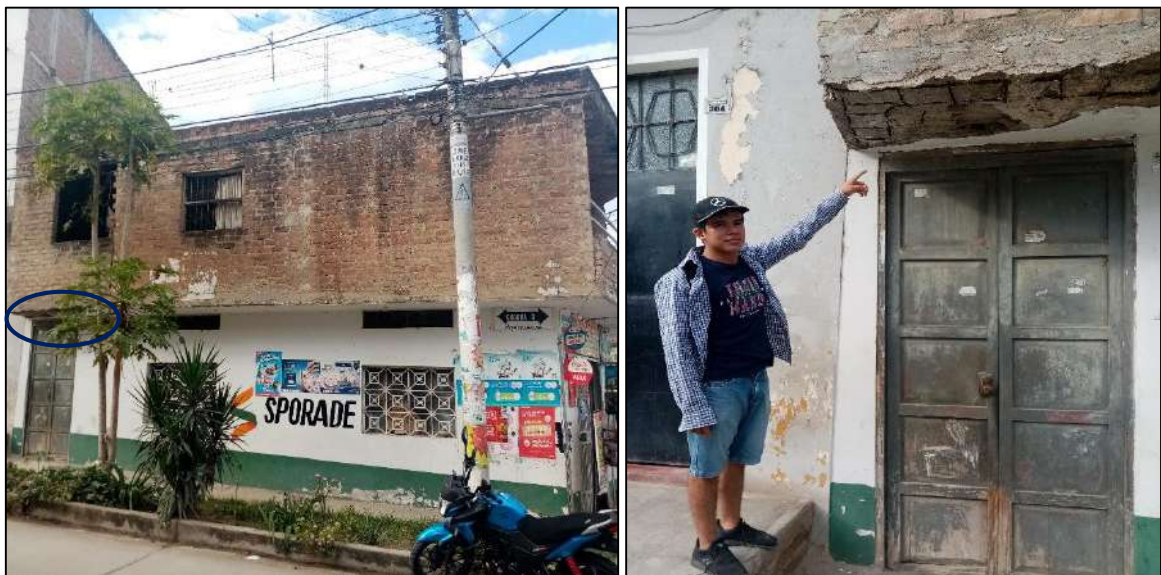
**Figura 48 y Figura 49 .** Volado en estado deteriorado, oxidación de acero de viga chata y desprendimiento de concreto, además mal confinamiento en muros de volado.

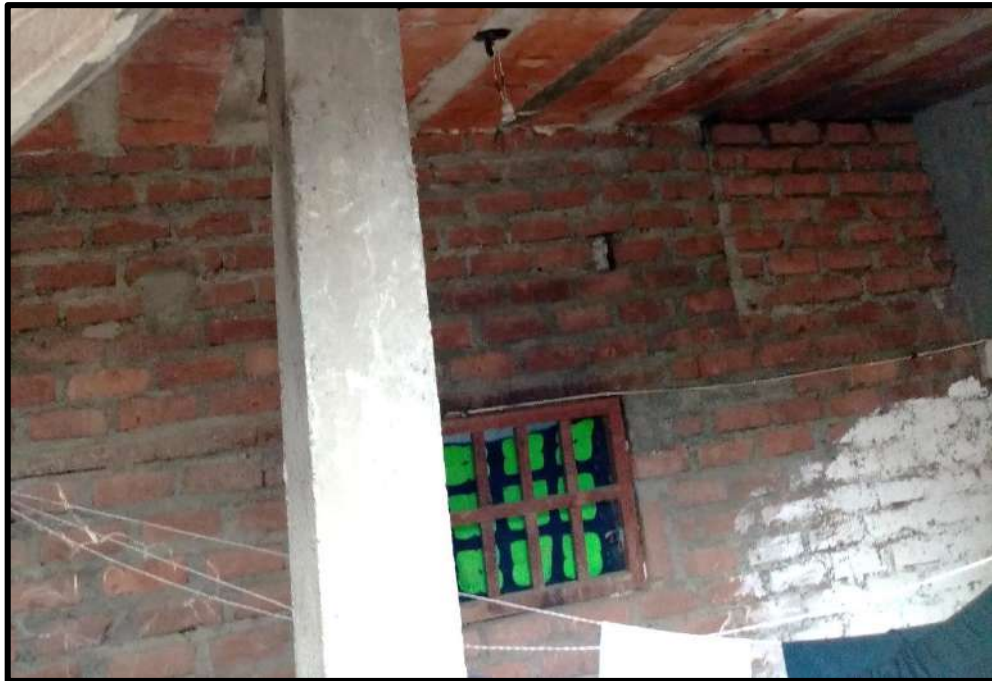
De acuerdo a la observación realizada, se determino que la mampostería de ladrillo es artesanal de piezas homogéneas y resistentes, pero no presenta buen amarre entre las unidades de albañilería y el mortero de sus juntas es de (2-4) mm de espesor; por lo que según el método se le asignara la calificación C.

**Figura 51.** No hay presencia de buen amarre entre las unidades de albañilería.

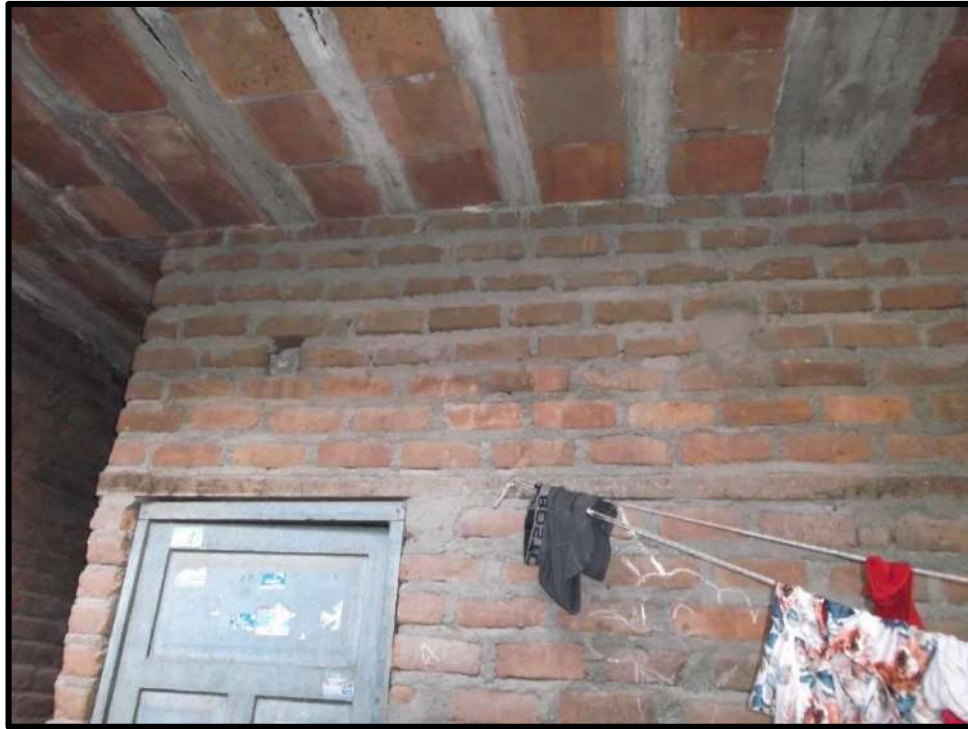
**Figura 52.** Mortero de mala calidad con espesor de 20-40mm.

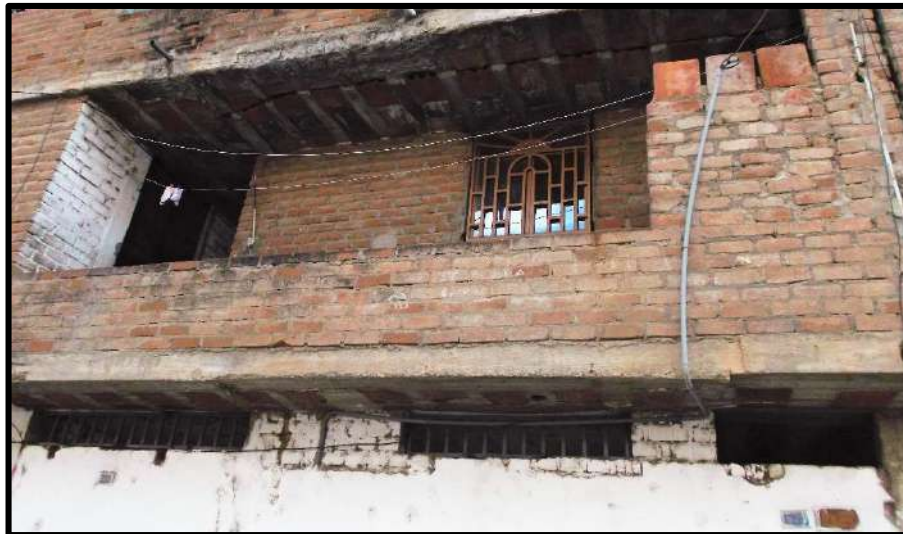
La vivienda no presenta deformabilidad del diafragma, ausencia de planos a desnivel, pero si una mala conexión entre el diafragma y el muro, por lo tanto, le corresponde una calificación B.

**Figura 53.** Conexión entre el diafragma y muro no es el adecuado, en uno de los ambientes.

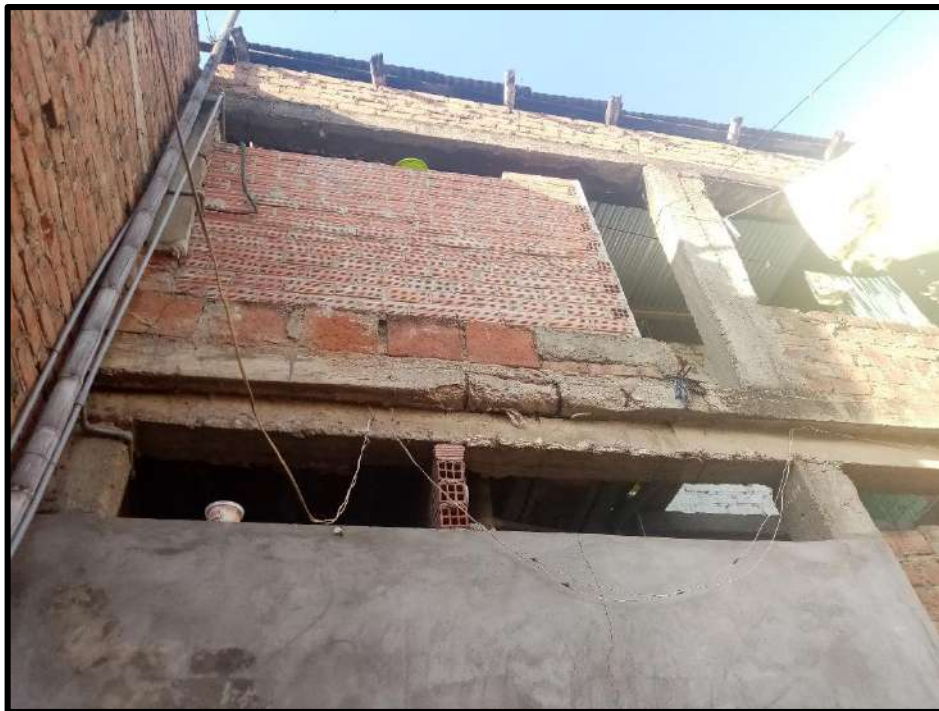
La cubierta de la edificación es inestable de material liviano y en malas condiciones, por lo tanto, las edificaciones tienen una calificación C.

**Figura 54.** cubierta inestable y en malas condiciones.

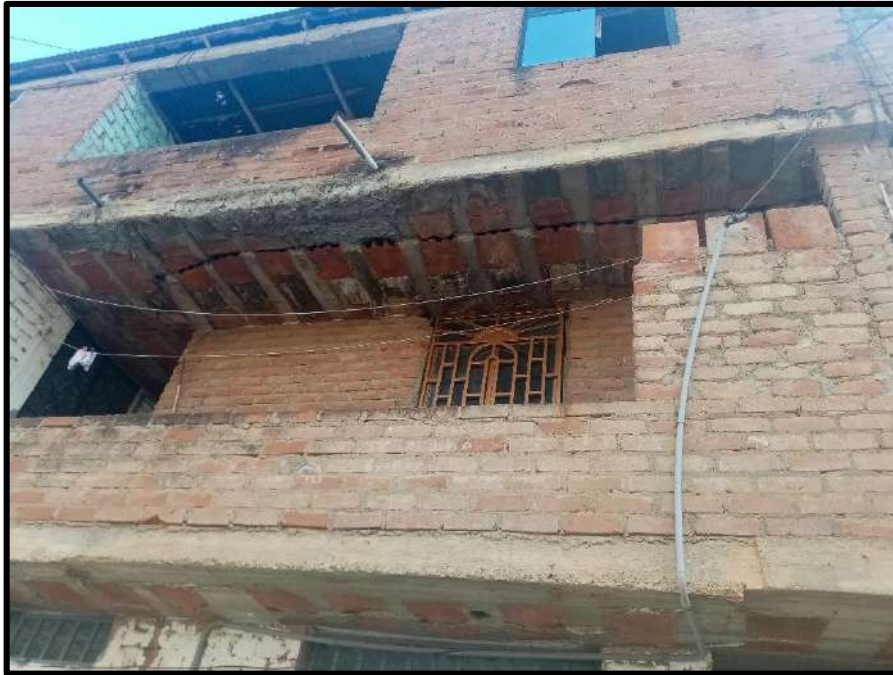
Para la edificación, se le asignará la calificación D, por que presenta elementos mal conectados a la estructura, parapetos mal contruidos y balcones en mal estado.

**Figura 55.** Parapeto mal conectado al resto de la estructura y losa aligera en malas condiciones.

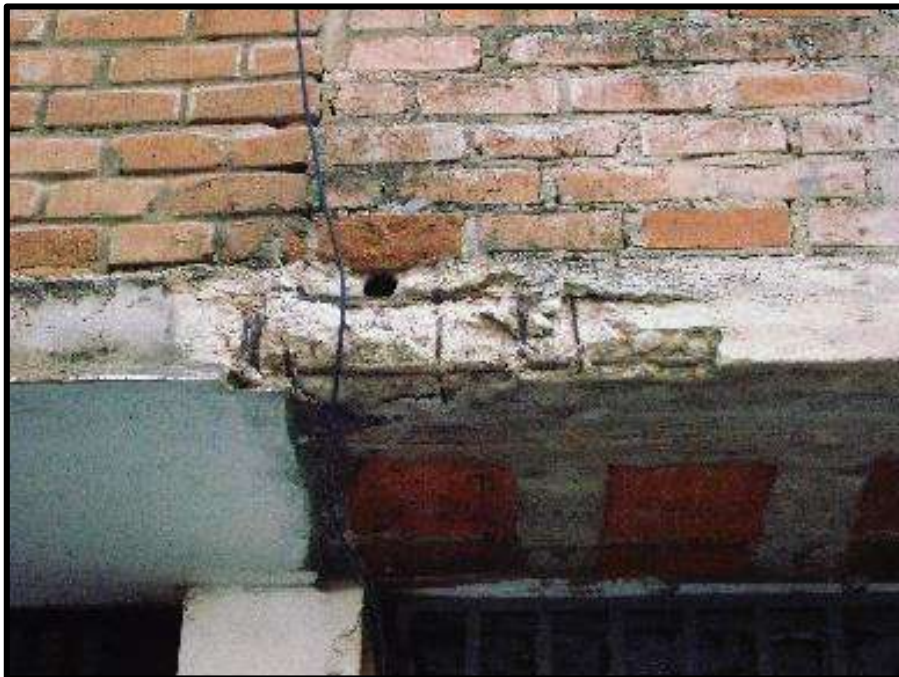
**Figura 56.** Acero de viga chata empezándose a corroerse y mala trabazón entre las unidades de albañilería.

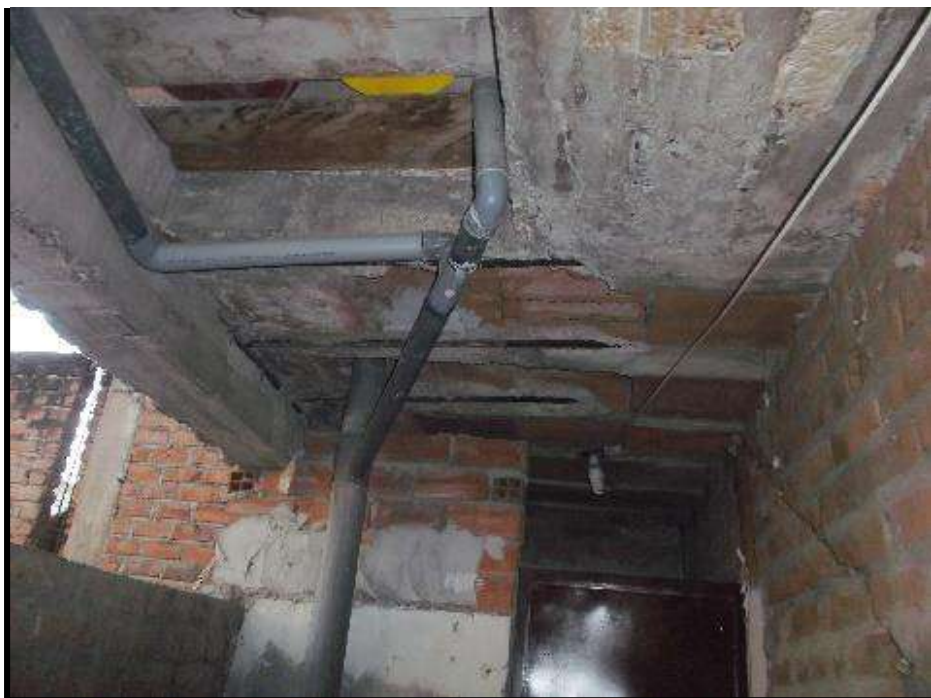
**Figura 58.** Muro portante agrietado y mala colocación de tuberías sanitarias.

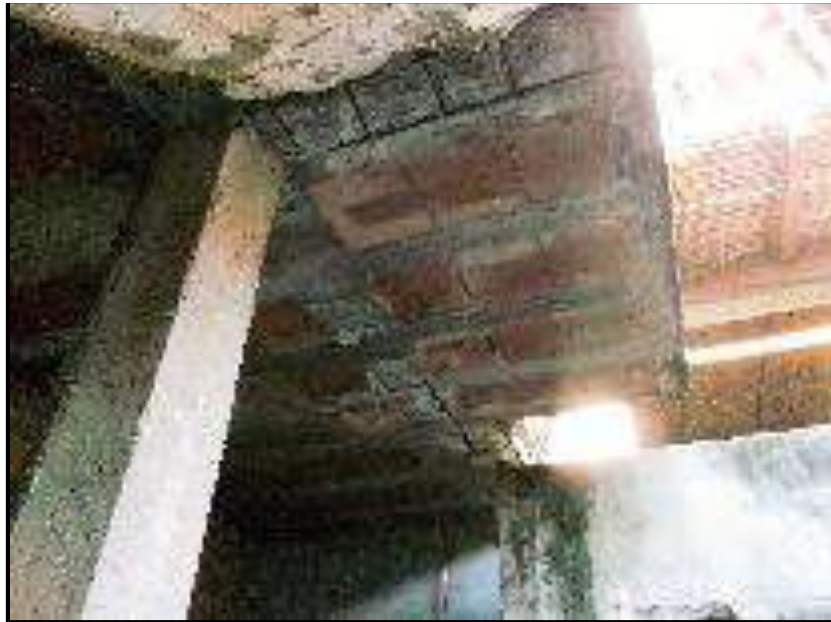
**Figura 59.** Elementos estructurales en mal estado y corroídos.

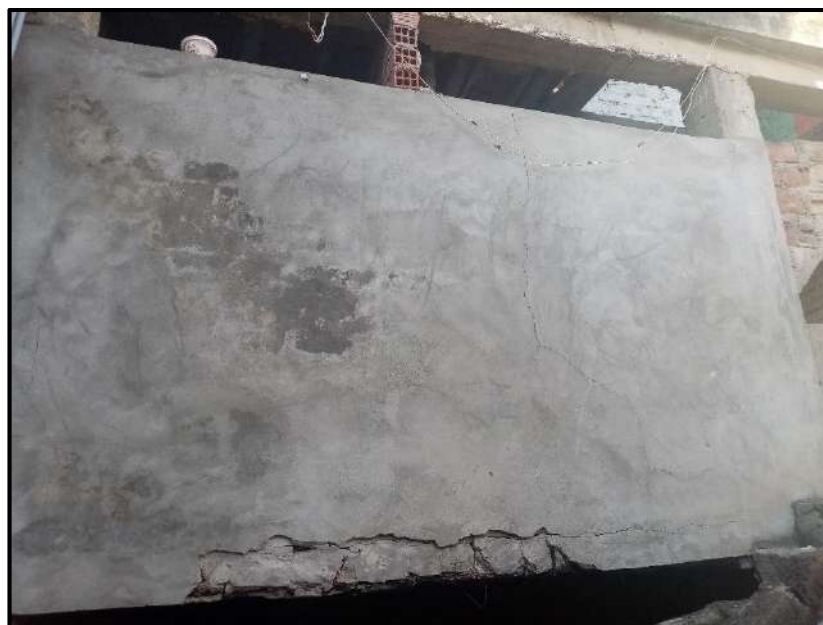
**Figura 60.** tabique fisurado y parte de losa aligera en muy malas condiciones debido exposición de acero de las viguetas y reducción de su sección de acero producto de la oxidación.

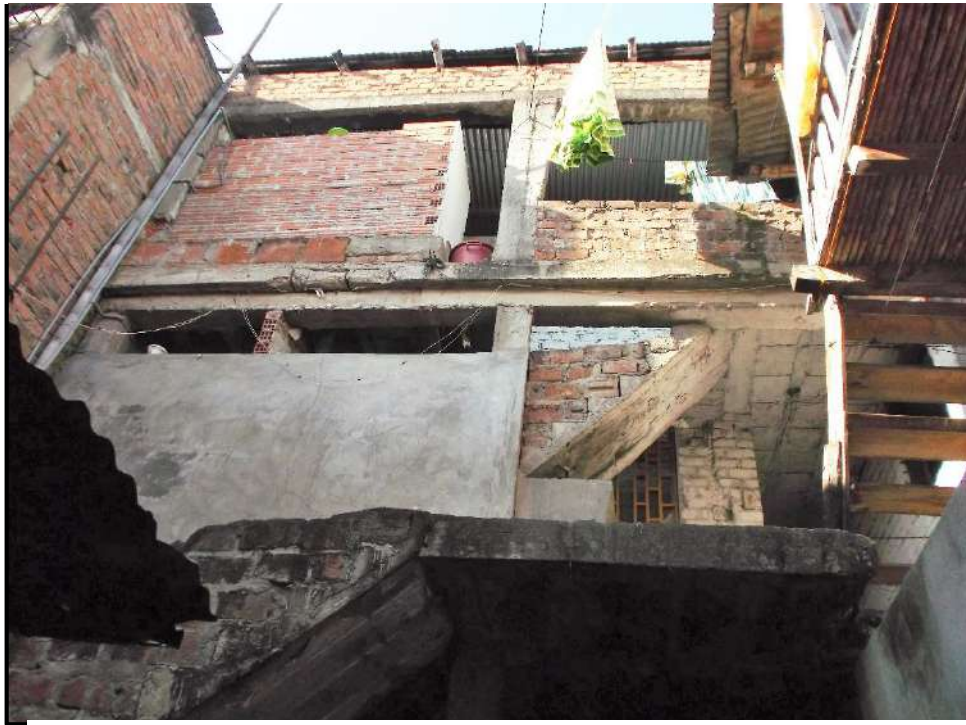
**Figura 61.** Vista posterior de la vivienda evaluada y de los principales problemas que presenta.

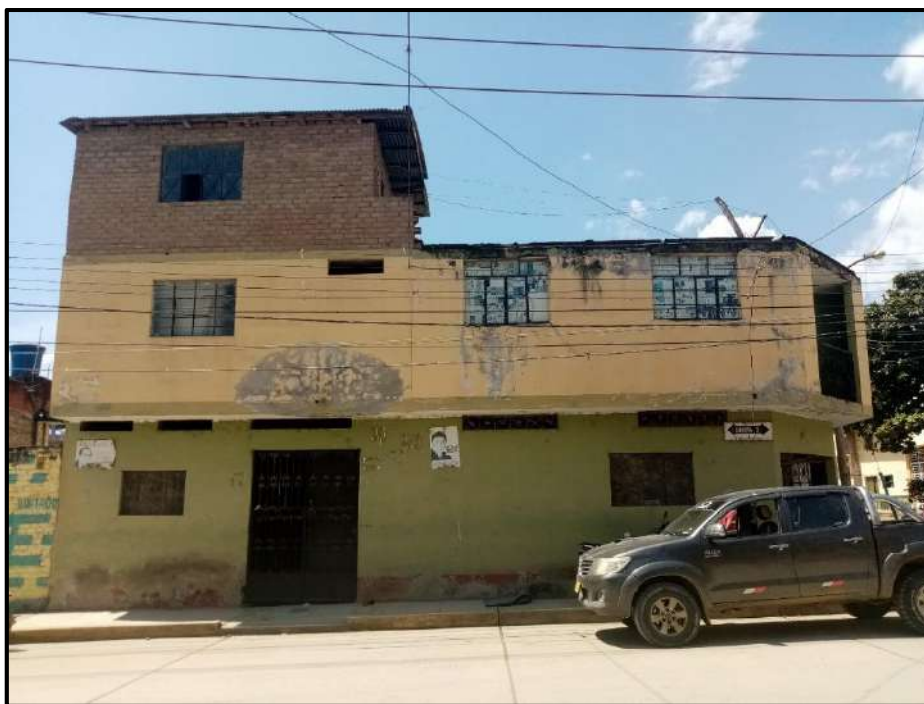
**Figura 64.** Edificaciones de Albañilería ubicada en Calle Coricancha, con deficiencias en confinamiento, en el tercer piso no presenta elementos de arriostre ya sea viga y columnas.

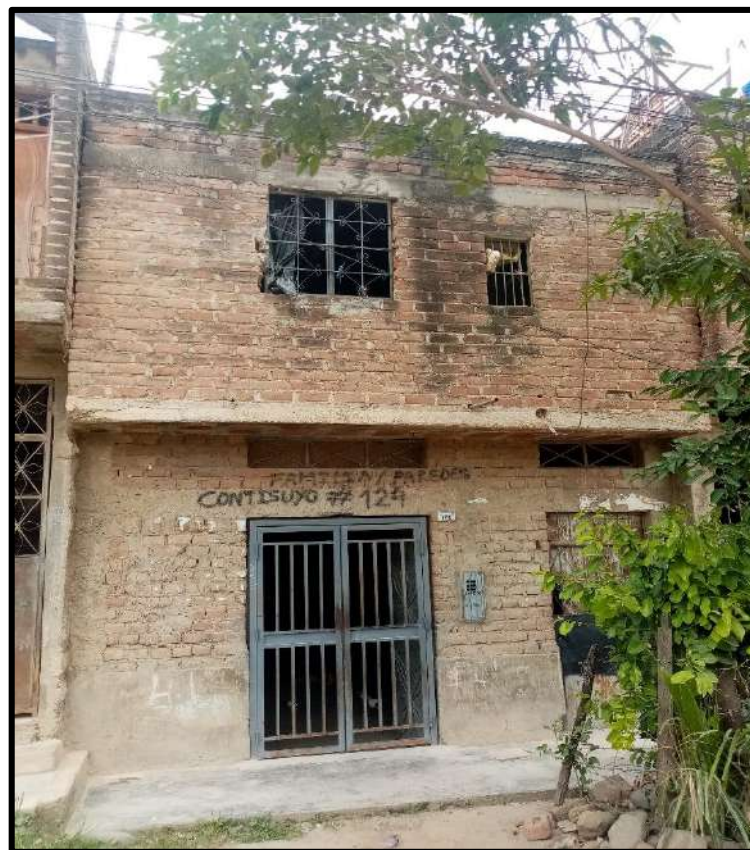
**Figura 65.** Edificaciones de Albañilería ubicada en la calle Constituyo. Con mal proceso constructivo de asentado de ladrillos, ladrillos artesanales de regular calidad y estado de mortero no homogéneo.

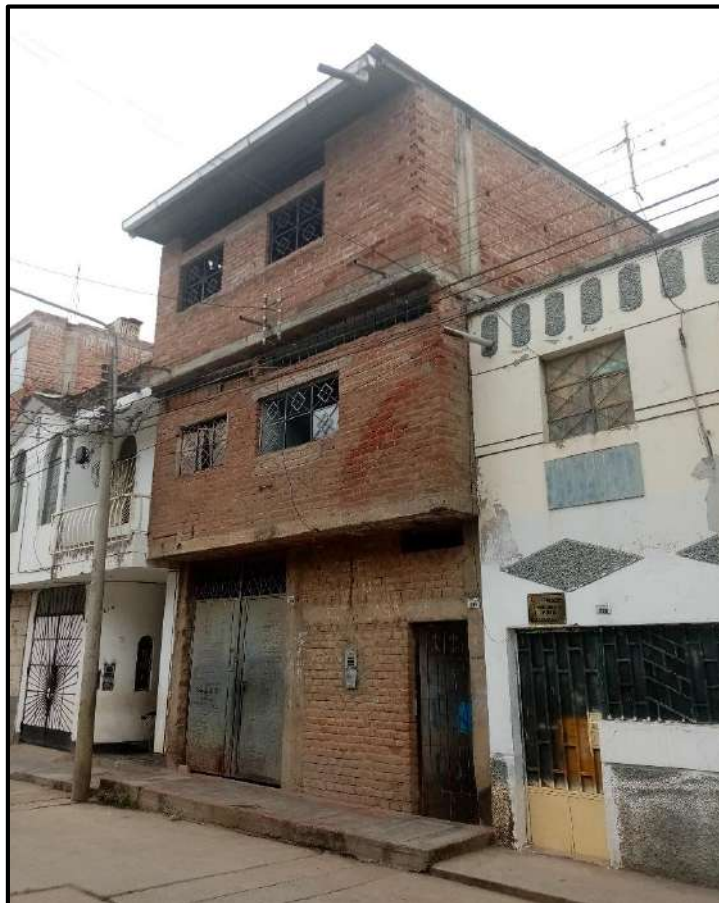
**Figura 66.** Edificaciones de Albañilería ubicada en el Jr. Chillón. Con deficiencias en su proceso constructivo.

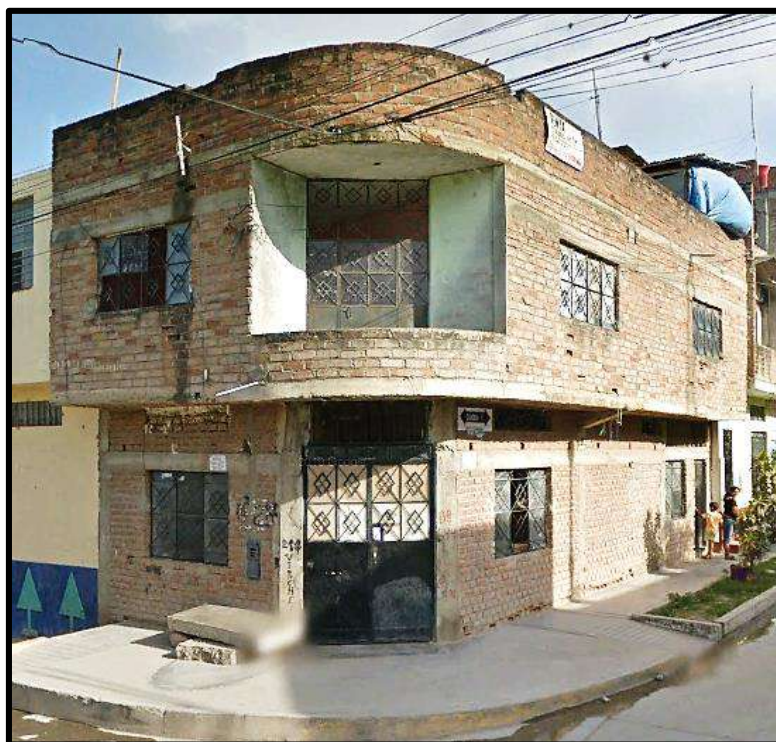
**Figura 67.** Vivienda de albañilería ubicada en la intersección de la calle Inti Raymi y la calle la Antisuyo, edificación con presencia de Sales y presencia de humedad, ocasionando el deterioro de las unidades de albañilería.

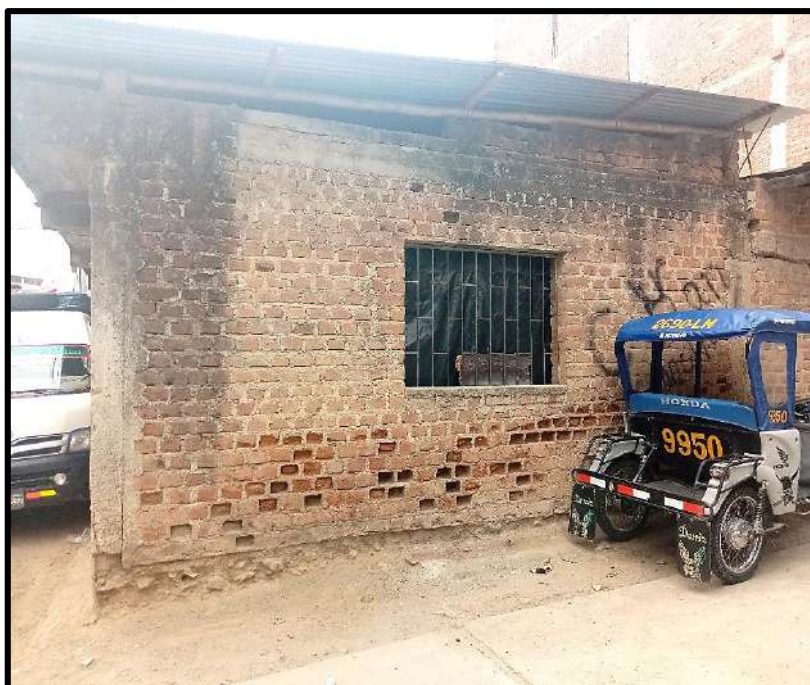
**Figura 68.** Vivienda de albañilería ubicada en la intersección de la psj. Chillón con el pasaje Chillón, edificación con presencia de Sales y presencia de humedad, ocasionando un fuerte deterioro de las unidades de albañilería.

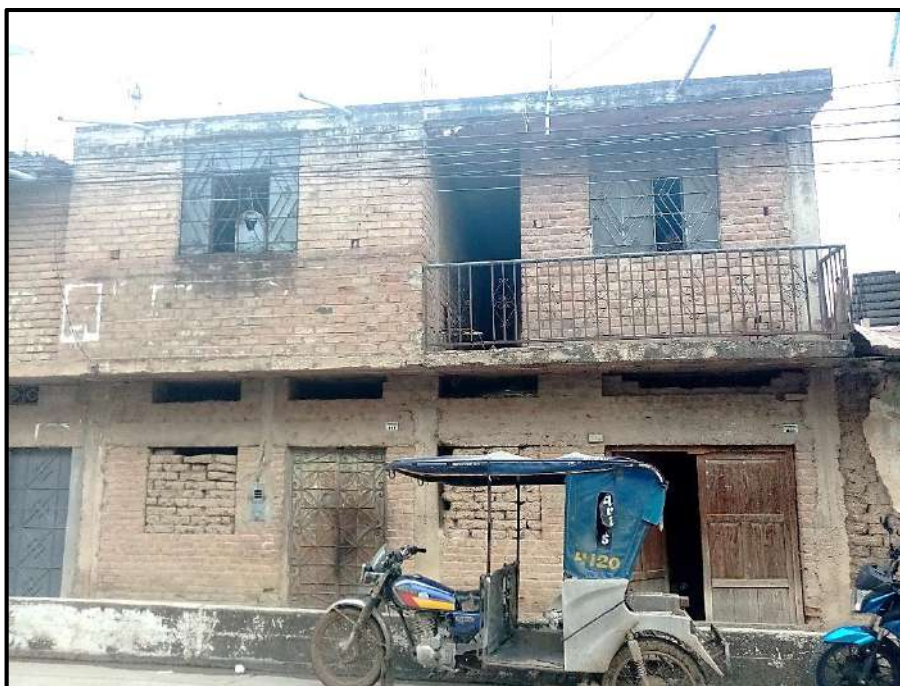
**Figura 69.** Vivienda de albañilería ubicada en la Calle Pardo Miguel; edificación que presenta mala conexión de diafragma-muro y falta de densidad de muros.

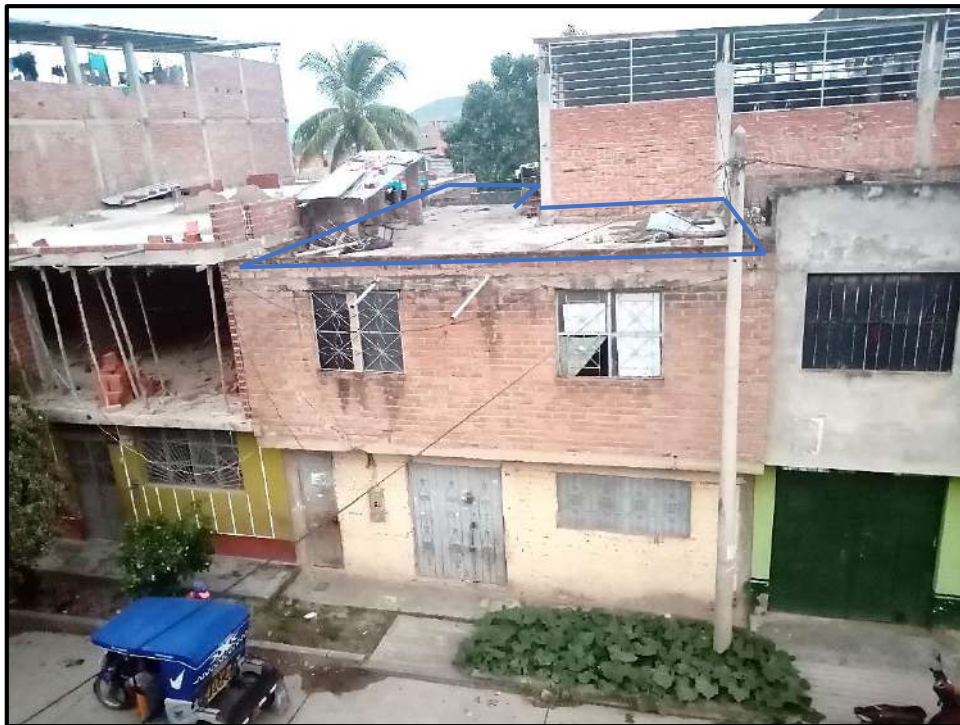
**Figura 70.** Vivienda de albañilería ubicada en la Calle Inti Raymi; edificación que presenta irregularidad en planta por esquinas entrantes.

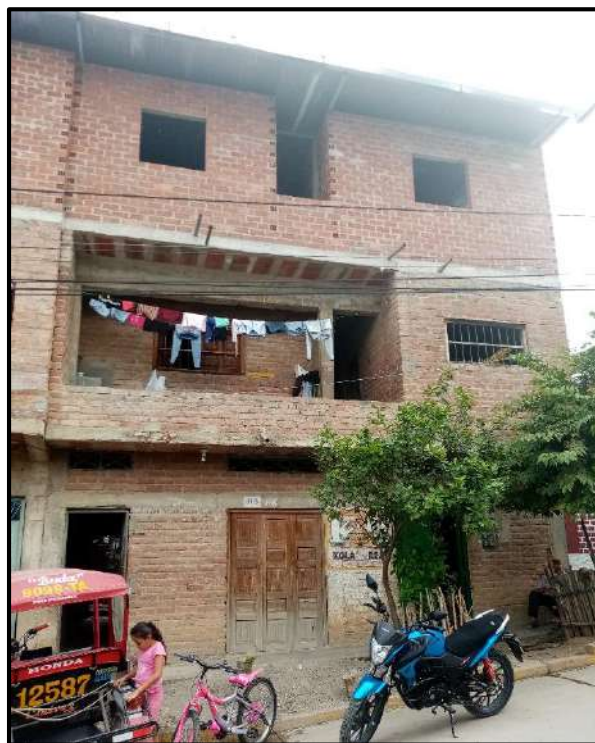
**Figura 71.** Edificación de albañilería ubicada en la calle 28 de julio; la cual presenta irregularidad de masas del 2 piso respecto al 1 piso.

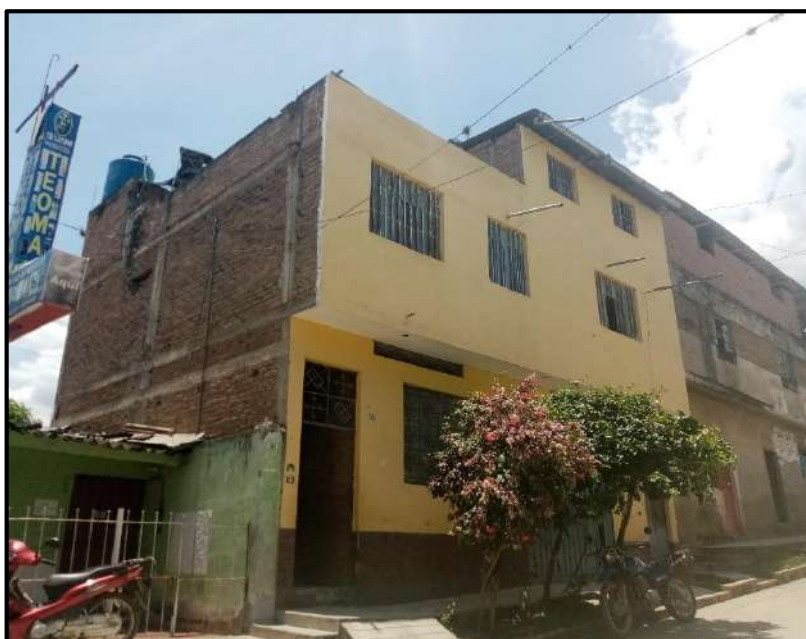
**Figura 72.** Edificación de albañilería ubicada en la Collasuyo; en la cual se aprecia la separación de muros de  $L = 3.70\text{m}$ , y el espesor del muro  $S=0.25\text{m}$ , teniendo  $L/S=14.8$ . Por lo que  $L/S < 15$  mayor, entonces para este parámetro le corresponde la letra A.

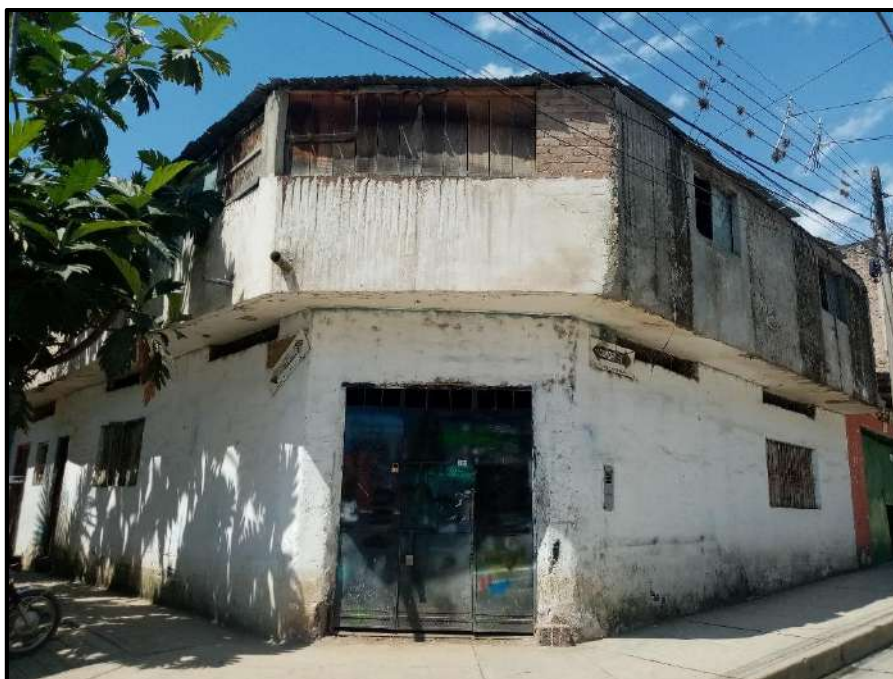
**Figura 73.** Vivienda de albañilería ubicada entre las calles Cruz de Cajamarca y Coricancha, con cubierta de calaminas en malas condiciones, la cual no tiene una adecuada unión con el muro.

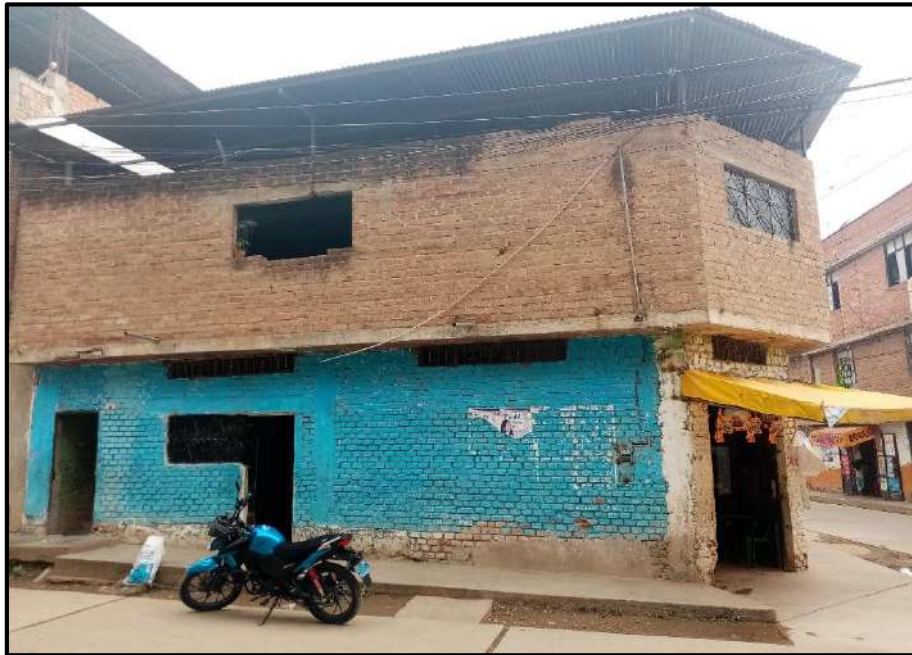
**Figura 74.** Vivienda de albañilería ubicada en la Calles Cahuide y jr. Chillón, Se puede observar la vivienda de albañilería presenta parapetos sin confinar, deterioro en pequeña parte del volado, deficientes procesos constructivos, etc.

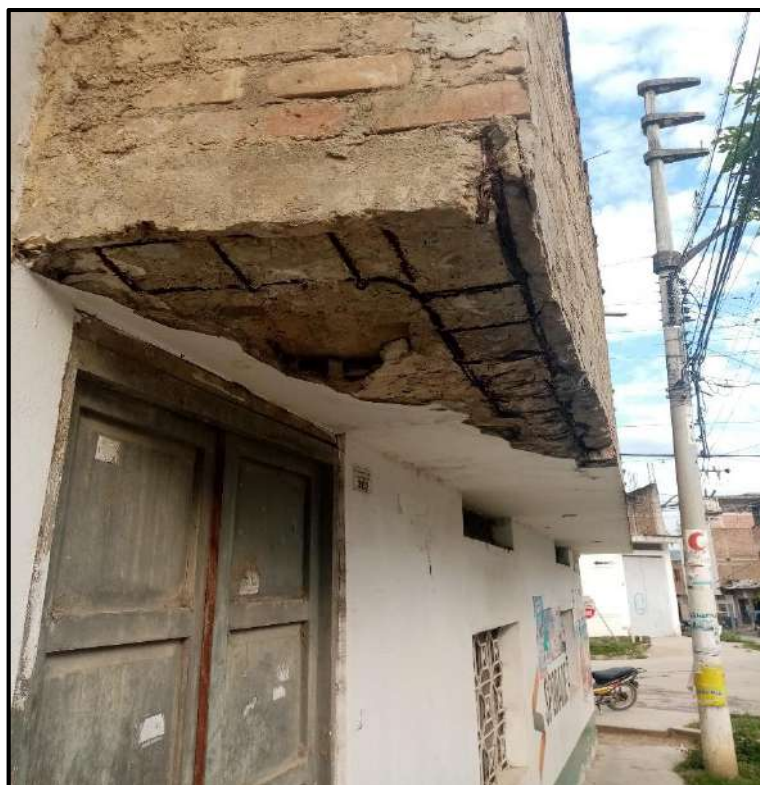
**Figura 75.** Vivienda de albañilería ubicada en la Calle Atahualpa, Se puede observar la vivienda de albañilería presenta fuerte deterioro en parte del volado en donde se ve el acero corroído, oxidado y desprendimiento del recubrimiento.

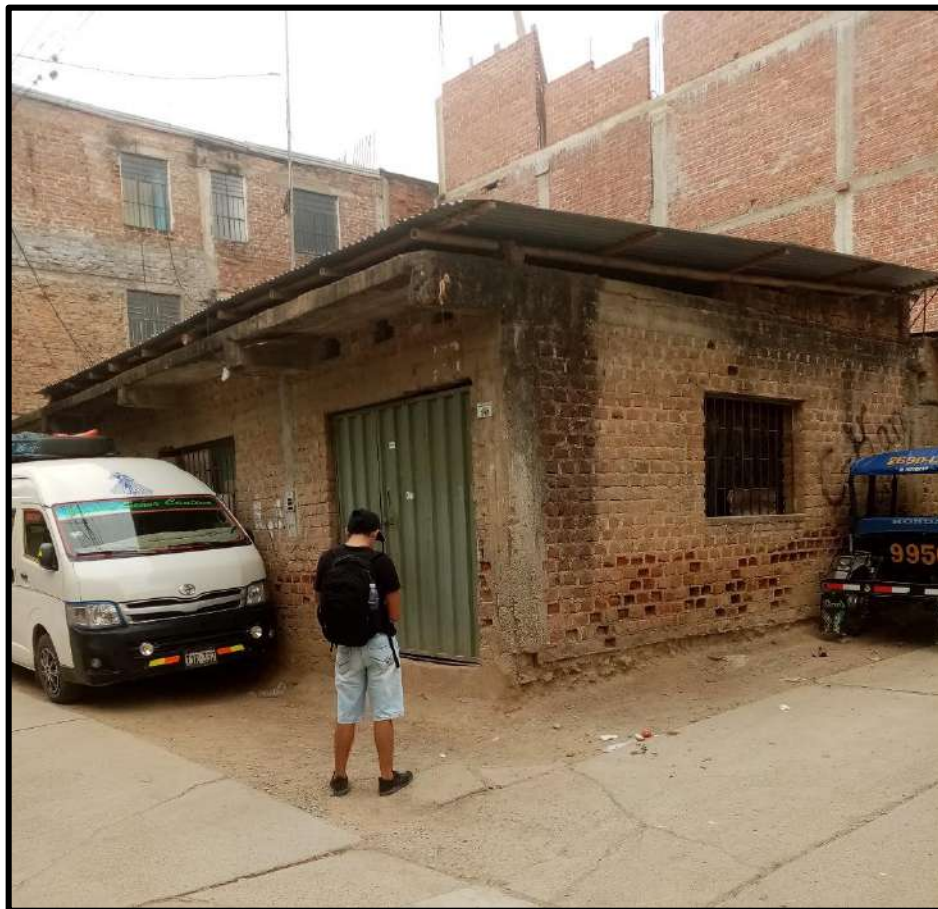
**Figura 76.** Vivienda de albañilería ubicada en pasaje Chillón, la cual se aprecia en mal estado de conservación.
