**UNIVERSIDAD NACIONAL DE JAÉN**

**“VULNERABILIDAD SISMICA DE LAS VIVIENDAS DE  
ALBAÑILERIA CONFINADA UBICADAS EN EL SECTOR  
PUEBLO LIBRE EN LA CIUDAD DE JAÉN, CAJAMARCA-  
2020”**

**TESIS PARA OPTAR EL TÍTULO PROFESIONAL DE INGENIERO  
CIVIL**

**JAÉN - PERÚ, MAYO, 2020**

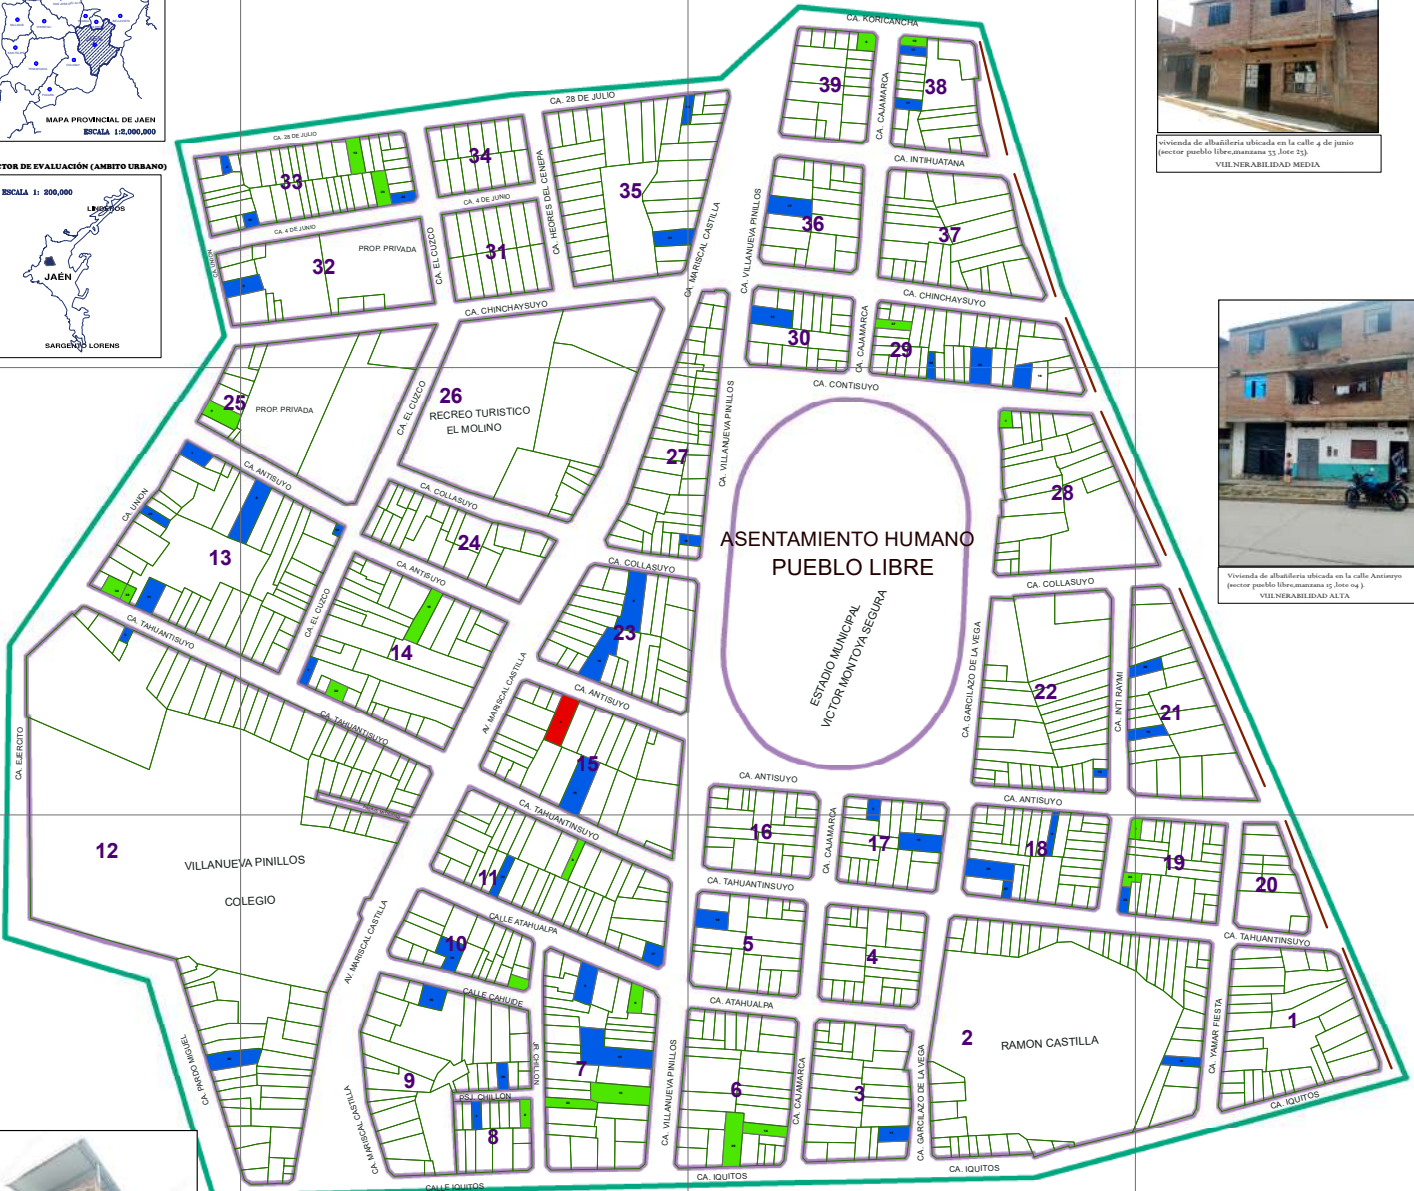
Vivienda de albañilería ubicada en la calle Antisuyo (sector pueblo libre, manzana 15, lote 04).  
VULNERABILIDAD ALTAASENTAMIENTO HUMANO  
PUEBLO LIBREESTADIO MUNICIPAL  
VICTOR MONTAÑA SEGURA
