**ESTIMACIÓN DE DAÑOS EN EL PUENTE
TAMBORAPA APLICANDO REDES NEURONALES
CONVOLUCIONALES, JAÉN - CAJAMARCA - 2025**

**TESIS PARA OPTAR EL TÍTULO PROFESIONAL DE
INGENIERO CIVIL**

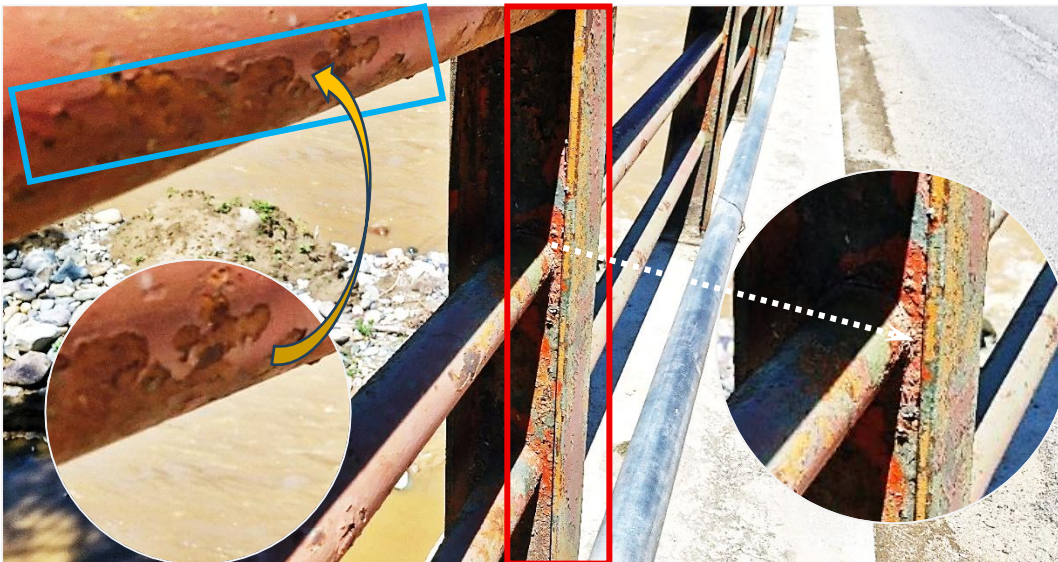
Evidencia de corrosión en la estructura del Puente Tamborapa.

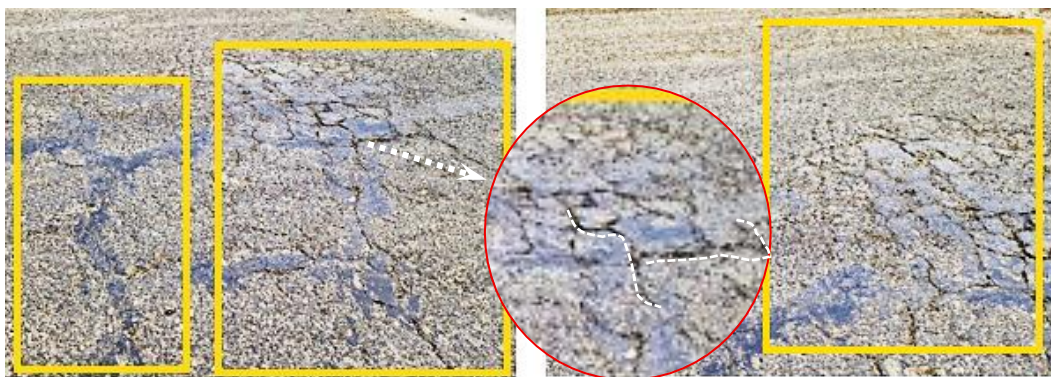
Presencia de fisuras en la superficie del tablero del Puente Tamborapa.

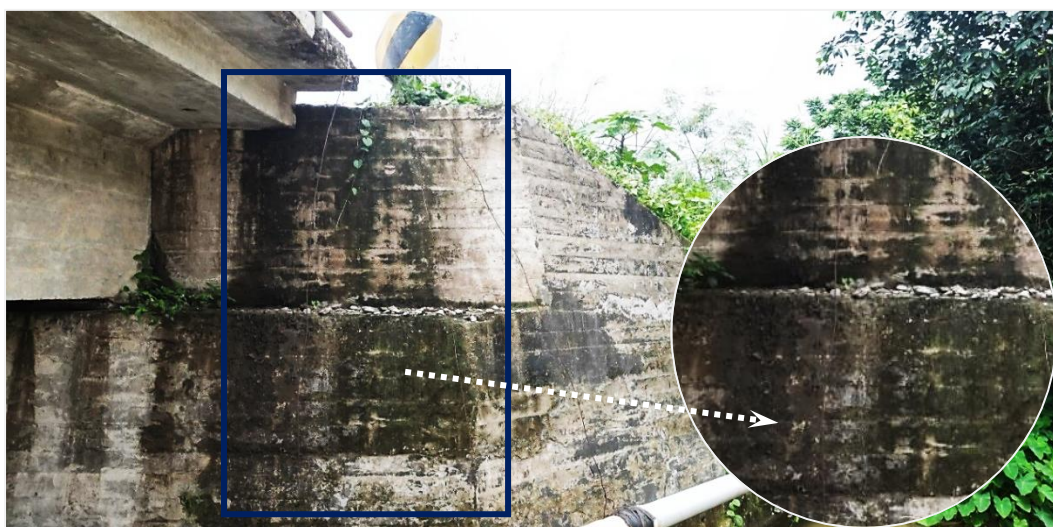
La Figura 8 y 9 Se muestra la presencia de eflorescencia y manchas de humedad en la subestructura del Puente Tamborapa, específicamente en los muros laterales de apoyo. Se observa la formación de depósitos blanquecinos sobre la superficie del concreto, indicativos de migración de sales solubles hacia el exterior, proceso que se presenta cuando el agua penetra y atraviesa el material, disolviendo compuestos internos.

Presencia de eflorescencia y humedad en los laterales de los estribos de la subestructura.

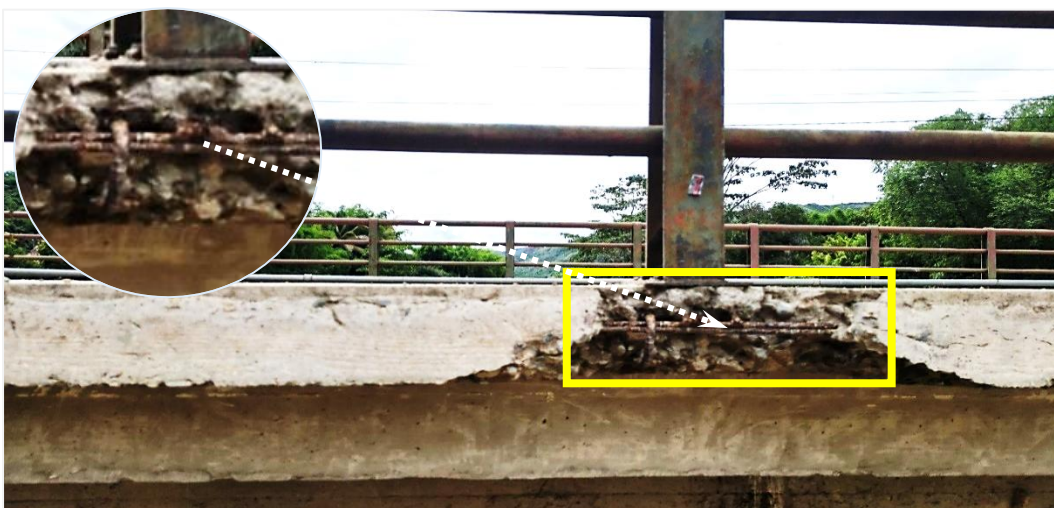
Figura 11

Evidencia de exposición de barras en la estructura del Puente Tamborapa.

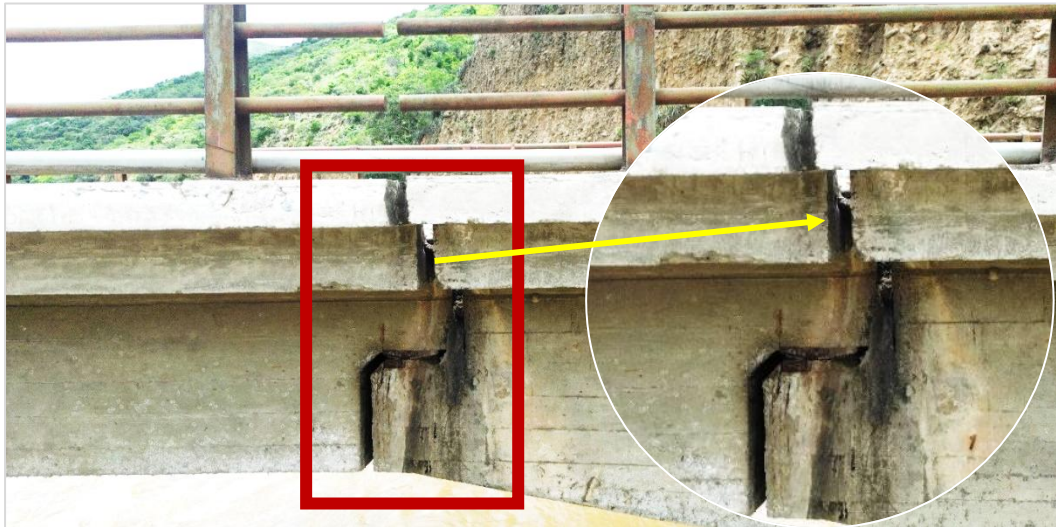
Observación de desplazamientos en la estructura del Puente Tamborapa.

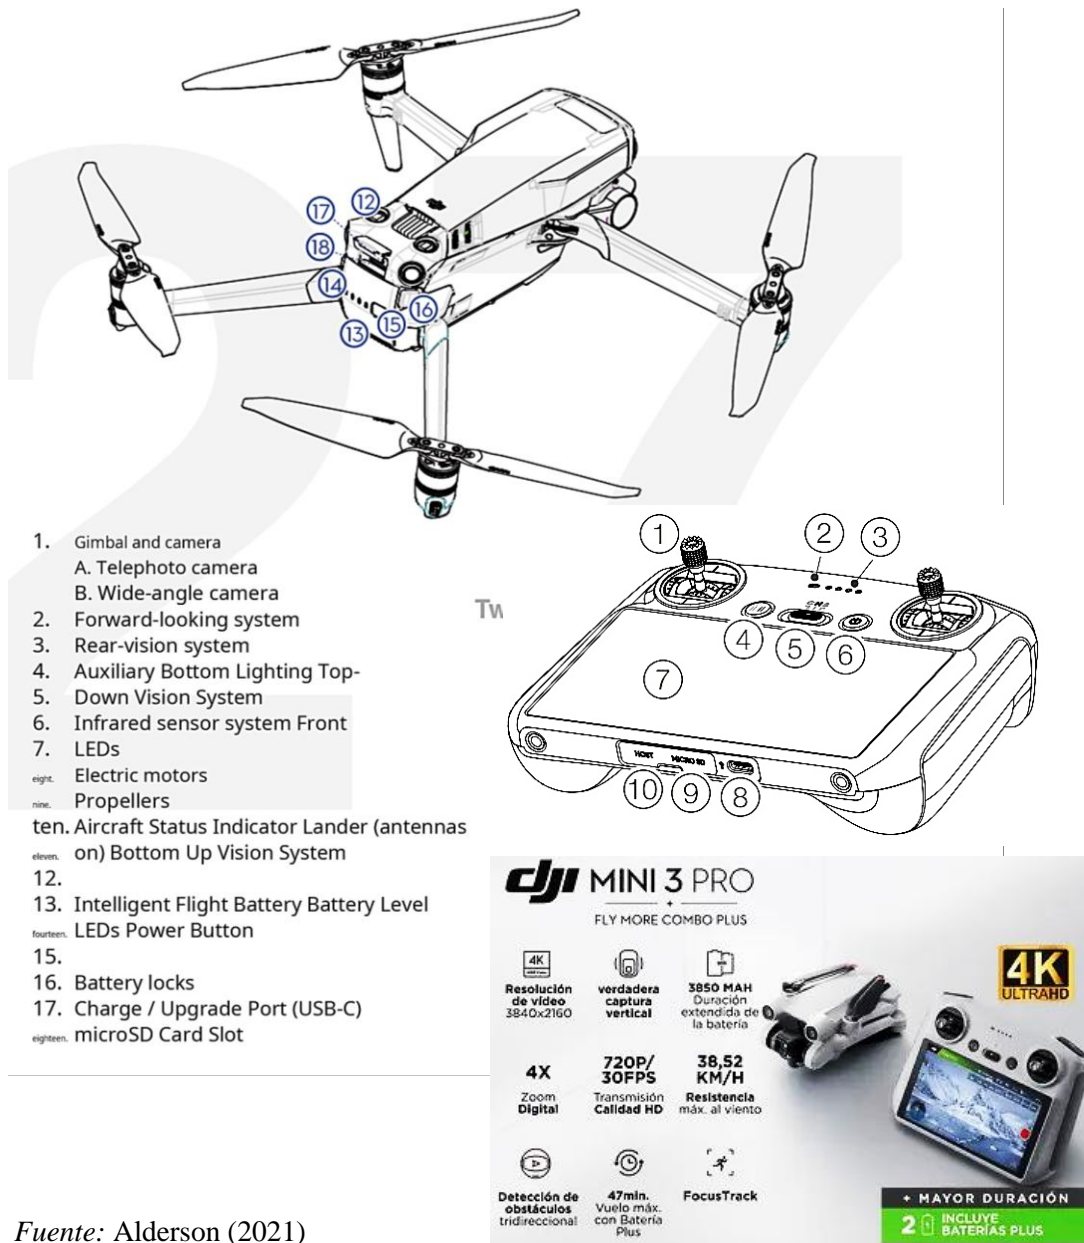
Partes del Dron DJI Mini 3 Pro.

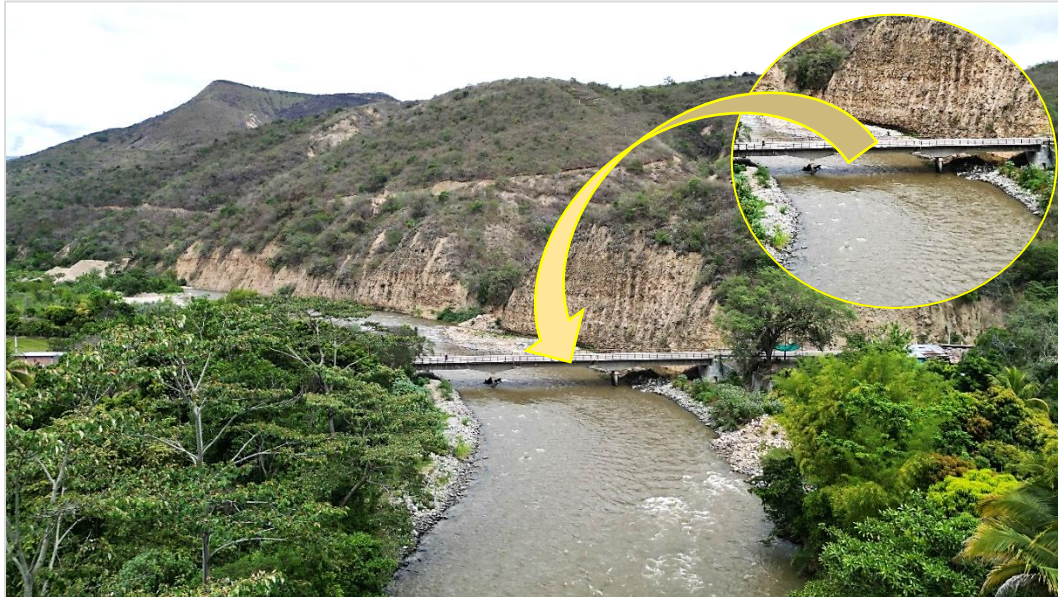
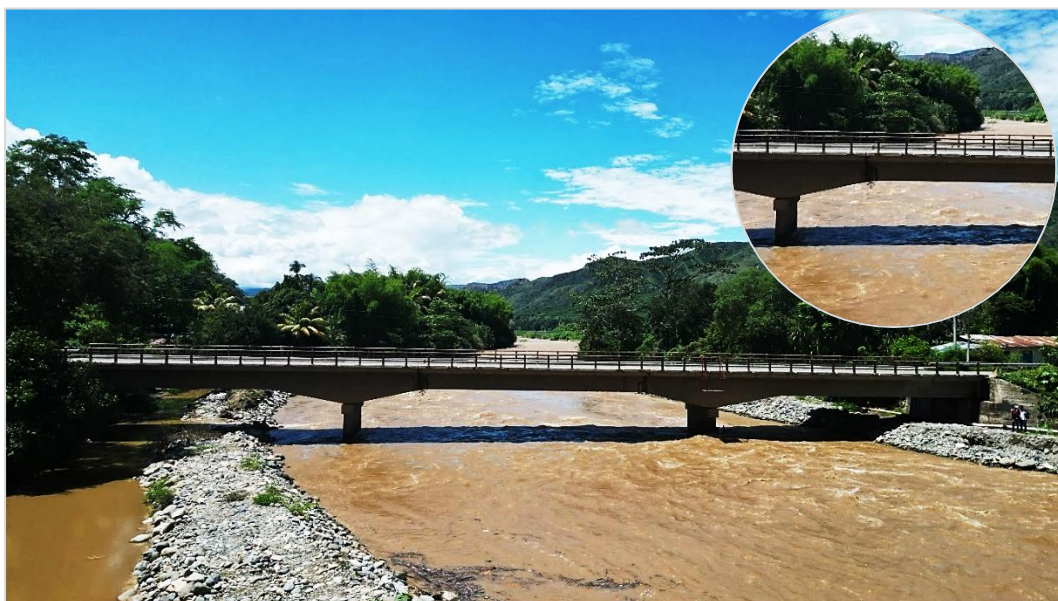
Figura 15

En la figura 15 y 16 se muestra toma de imagen de reconocimiento realizado con VANT DJI mini 3 pro sobre la estructura del puente Tamborapa ubicado en CP. Tamborapa de la provincia de jaén,

Representación del plan de vuelo mediante el dron

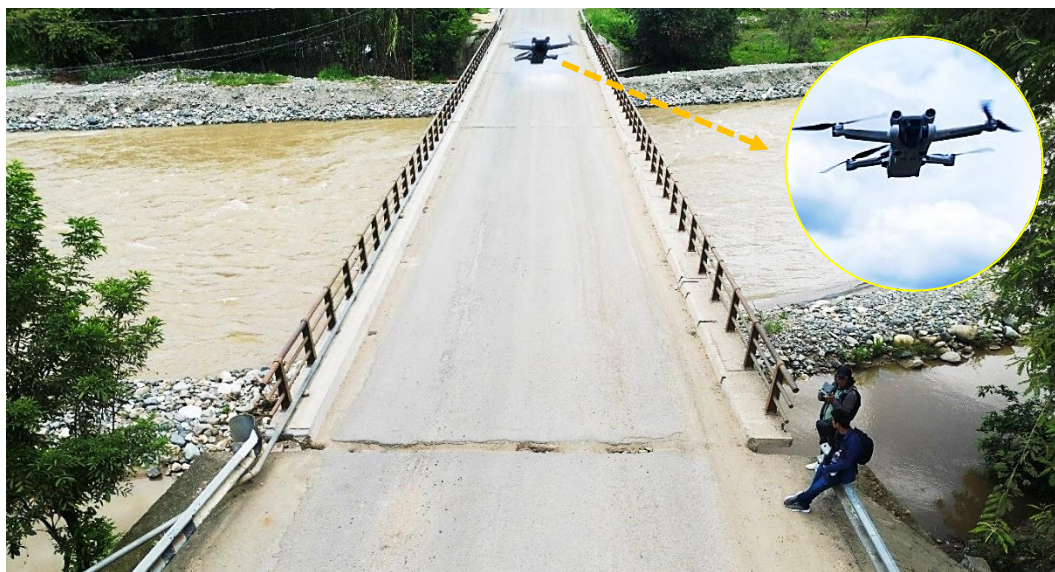
Figura 17

En la figura 17 muestra el reconocimiento la plataforma del puente Tamborapa que tiene como finalidad realizar la toma de imágenes detalladas de la plataforma con alta calidad de visualización para determinar las fallas que se encuentran en la plataforma del puente y evitar también obstáculos que puedan perjudicar el plan de vuelo realizado con el VANT mediante la toma de datos para el proyecto de investigación.

Reconocimiento del área de estudio de mediante vuelo con el equipo vant.

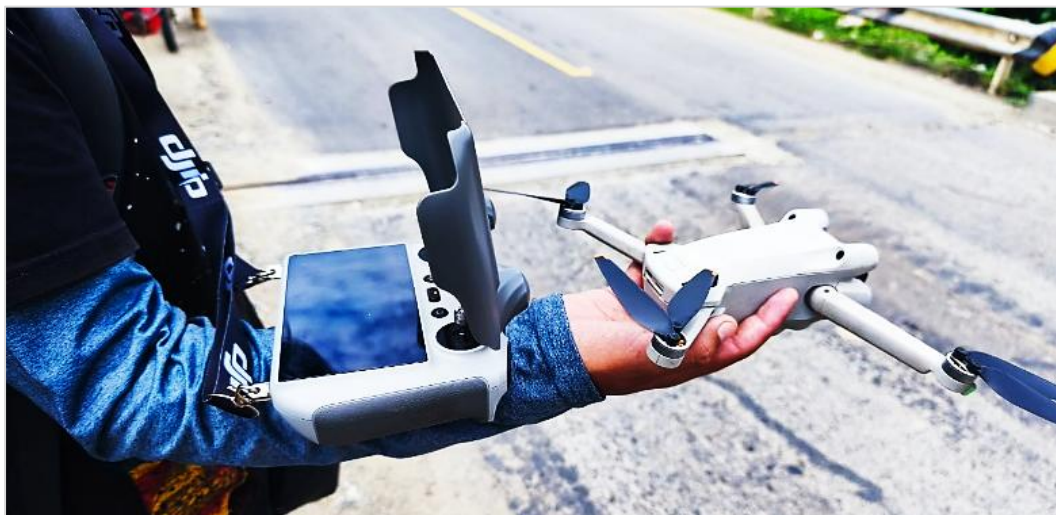
Figura 19

En la figura 19 observa realizando los primeros pasos que cumple con poner en marcha el proyecto prendiendo el dron y configurando los parámetros requeridos para realizar el vuelo del VANT haciendo uso del complemento adecuado del control remoto y Verificación de espacio suficiente de la tarjeta con la cual sea necesario adquirir todos los datos necesarios para llevar a cabo cada paso permitiendo iniciar el vuelo y recopilando la mayor parte de imágenes con alta calidad y fluidez.

Verificación de espacio de la tarjeta

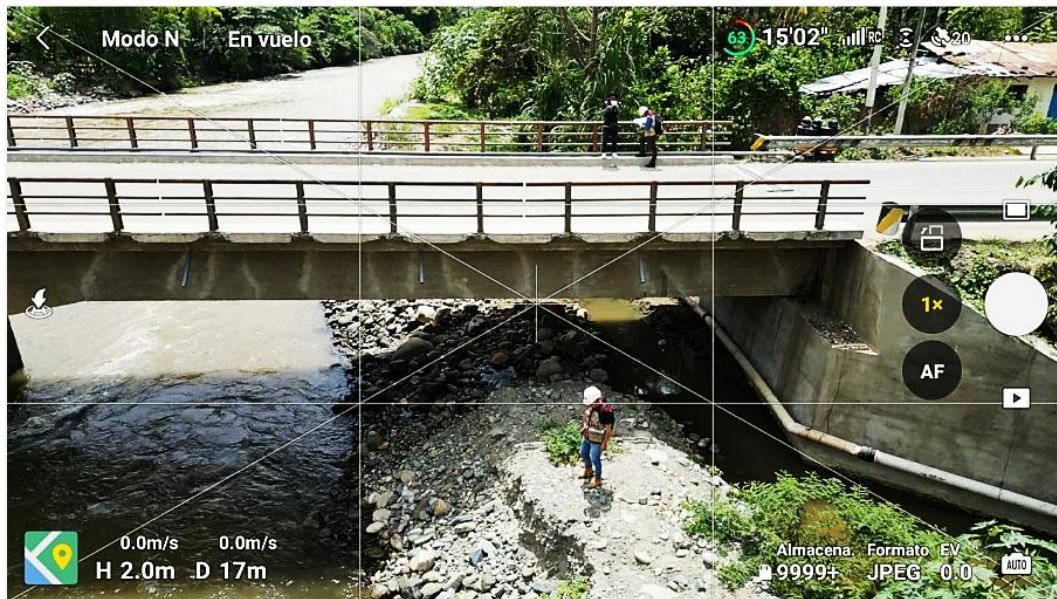
Figura 21

Ajuste de la resolución y formato 12 MP

En la figura 20, 21, 22 y 23 se muestra el inicio de vuelo del dron después de haber configurado el equipo y se hace las primeras tomas verificando la calidad y el formato adecuado que se requiso para obtener los datos o recolección de imágenes, planificación de vuelo, se llevó a cabo con practica de verificación de ángulos e distintas partes de la estructura observando que no vea ningún obstáculo que pueda causar desprovistos o daños al equipo, se tomaron datos de la plataforma de los estribos y también se optó el área de aérea determinado los posibles obstáculos por parte de la vegetación presente en la orillas del rio, se tuvo en cuenta cada parámetro adecuadamente los balances ISO y configuración fotogramétrico de toda alta resolución para luego tomados los datos se descargaron en una memoria USB y luego ser procesadas de acuerdo a los siguientes pasos que planteo en el proyecto.

Se realizó la toma de imágenes de la super estructura y sub estructura del puente, configurando los parámetros del dron tales como Ajustar la resolución y formato 12 MP, Configuración de balance de blanco, ISO, de velocidad de enfoque, Activar el modo de fotometría (foto única), mediante 90 minutos (30 minutos por batería) que se realizó el tiempo del vuelo y se exportaron las imágenes del equipo hacia una memoria USB.

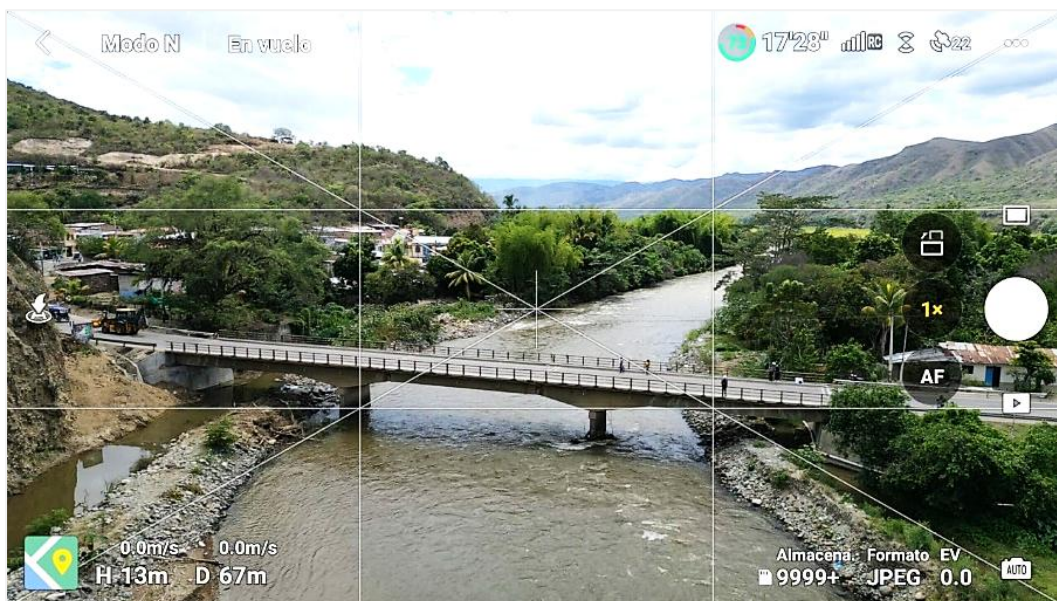
Figura 22

Configuración de balance de blanco, ISO

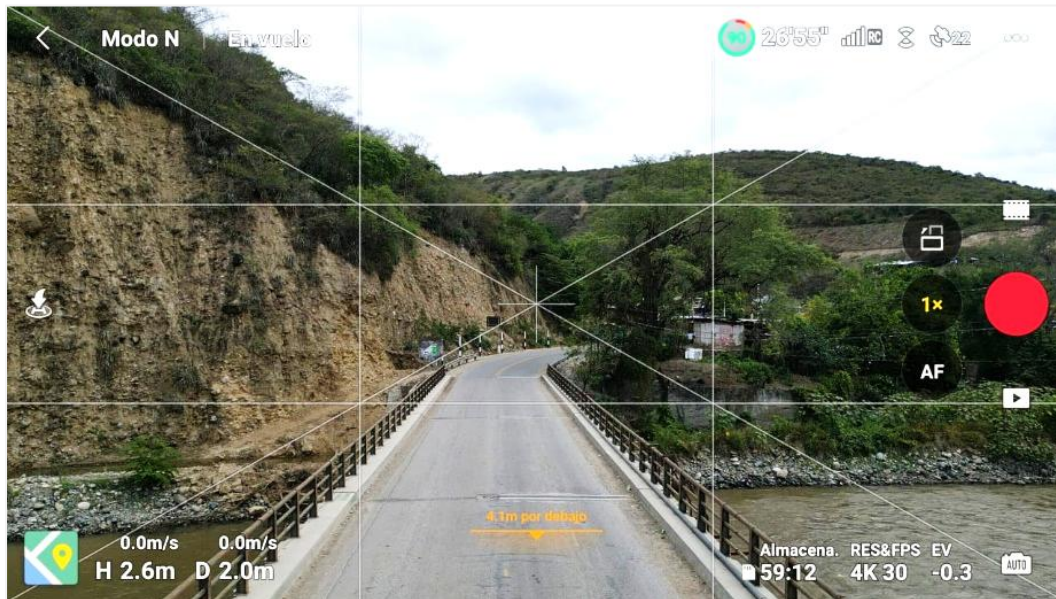
Figura 23

Activación del modo de fotometría (foto única)

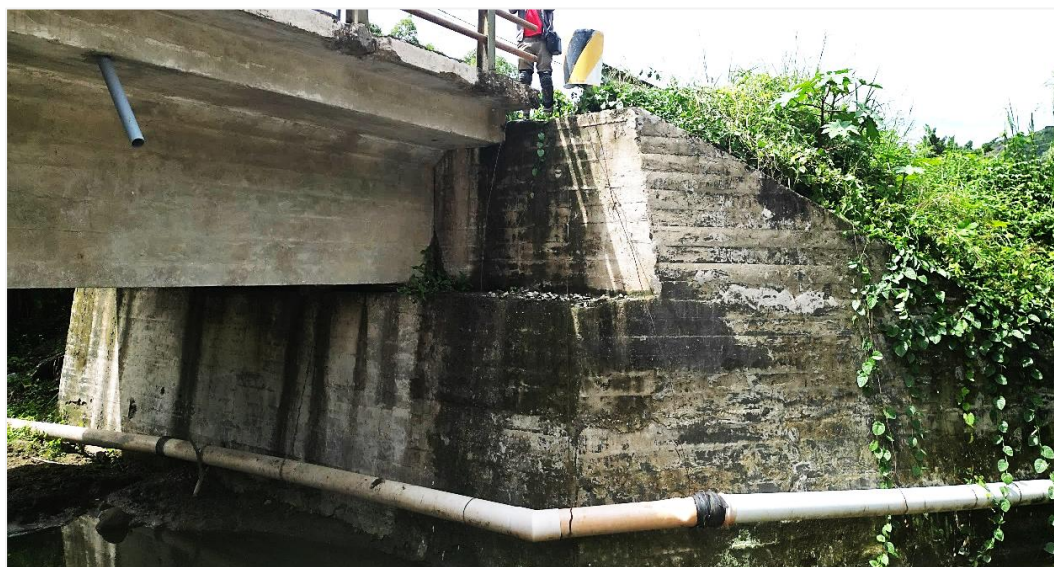
La Figura 25 muestra uno de los estribos del Puente Tamborapa, correspondiente a la subestructura de la obra. Se aprecia el paramento del estribo construido de concreto, el cual presenta zonas con manchas de humedad y desarrollo de vegetación superficial, y posible presencia de filtraciones. El estribo está en contacto directo con el cauce del río y con la vegetación que lo rodea, lo que puede favorecer el desgaste de la estructura debido a la

Estribo del Puente Tamborapa (vista lateral).

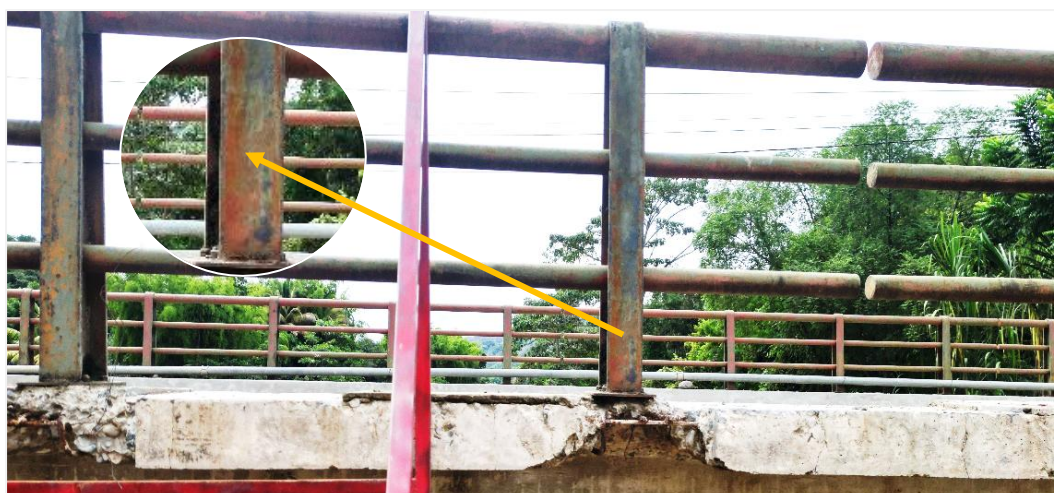
La Figura 26 muestra el estado actual de las barandas metálicas del Puente Tamborapa, las cuales forman parte de los elementos de seguridad vial de la superestructura. En la imagen se observa que las barandas presentan signos visibles de deterioro, especialmente en la zona inferior del anclaje, donde el concreto de apoyo muestra desprendimientos y fisuras asociadas a la acción de agentes climáticos y posibles impactos mecánicos.

Barandas metálicas del Puente Tamborapa (vista lateral).

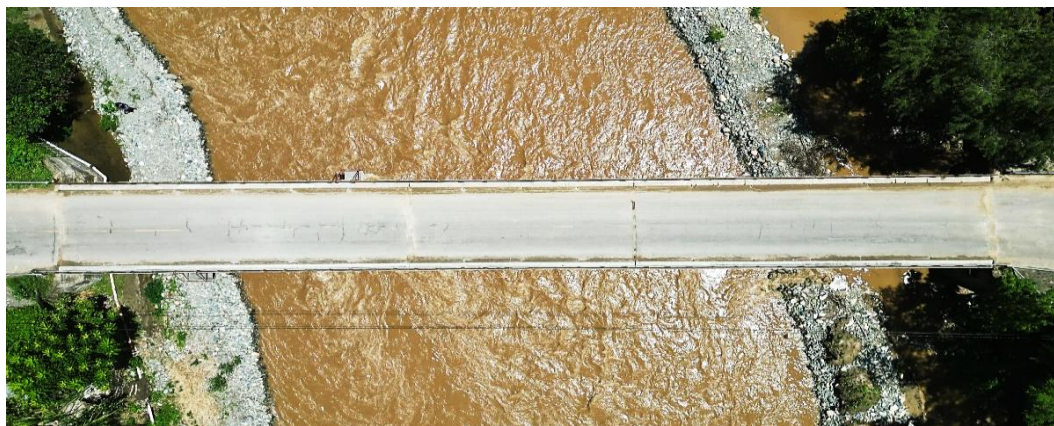
Figura 27

La figura 27 muestra una vista aérea de la plataforma del Puente Tamborapa, correspondiente al tablero de la superestructura. Se observa el tablero vehicular compuesto por losa de concreto, que constituye la superficie de rodadura para el tránsito vehicular. Se distinguen líneas de fisuración longitudinal en la superficie del pavimento, posiblemente asociadas a fatiga del material o movimientos diferenciales del tablero.

Plataforma del Puente Tamborapa (vista superior).

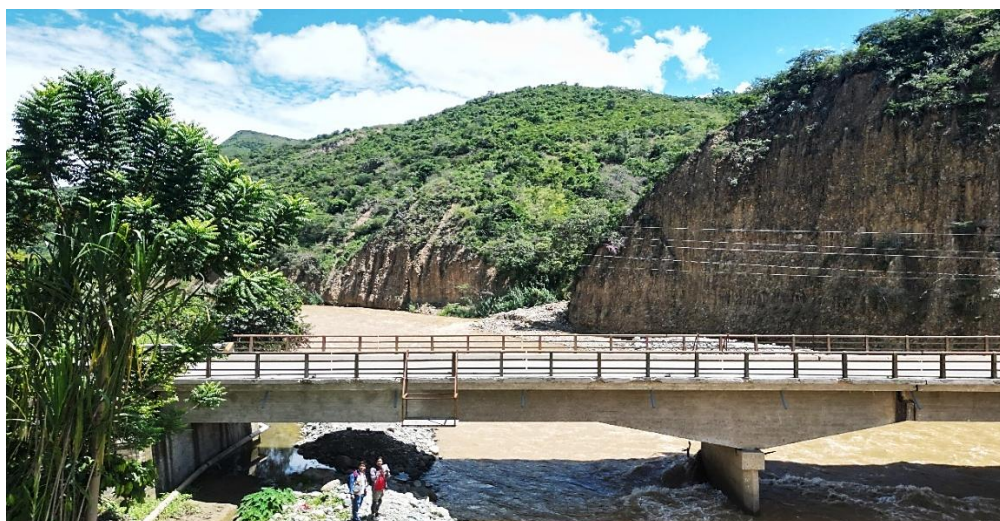
La Figura 28 presenta una vista lateral del Puente Tamborapa, donde se observa la superestructura de concreto armado que sostiene el tablero vehicular. La estructura se apoya sobre pilas intermedias y estribos en los extremos, los cuales permiten la adecuada transmisión de cargas hacia el terreno de cimentación. El puente se encuentra ubicado sobre un cauce de río Tabaconas su estructura está conformada por las barandas metálicas laterales muestran presencia de corrosión superficial, evidenciando exposición de barras a condiciones climáticas y falta de mantenimiento

Vista lateral del Puente Tamborapa.

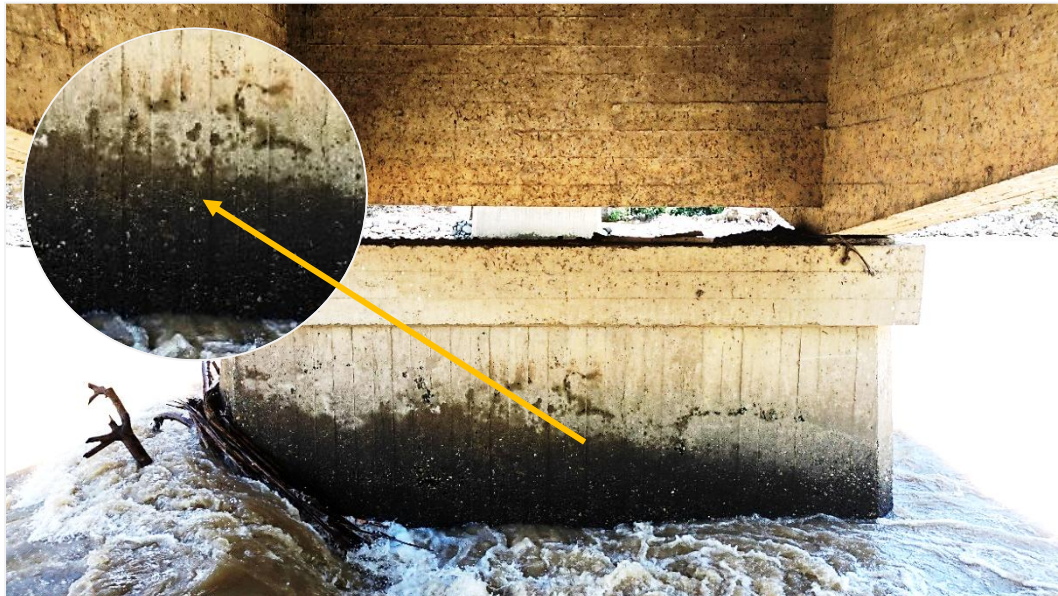
La Figura 29 se observan los apoyos ubicados entre la viga principal y la pila (o estribo), los cuales cumplen la función de distribuir las cargas verticales y controlar desplazamientos horizontales. El estado de los apoyos es de especial importancia, dado que su deterioro puede generar esfuerzos adicionales en la superestructura y afectar el comportamiento dinámico del puente como deformación, desplazamiento o pérdida de alineación. y evidencia de humedad o acumulación de sedimentos.

Apoyos del Puente Tamborapa

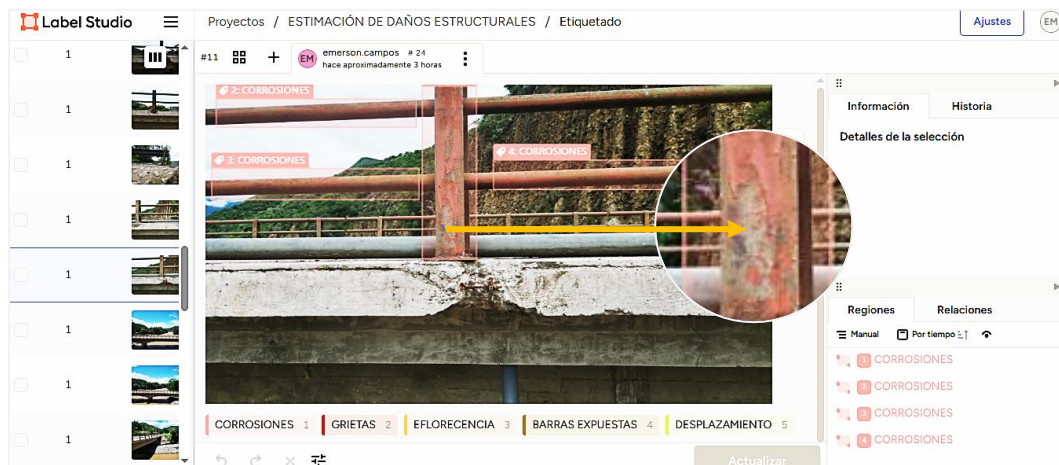
Identificación de corrosión en elementos metálicos del Puente Tamborapa en el Software Label Studio.

Nota: La figura representa el proceso de etiquetado identificando la corrosión de los elementos metálicos, elaborada mediante la Software Label Studio (2025)

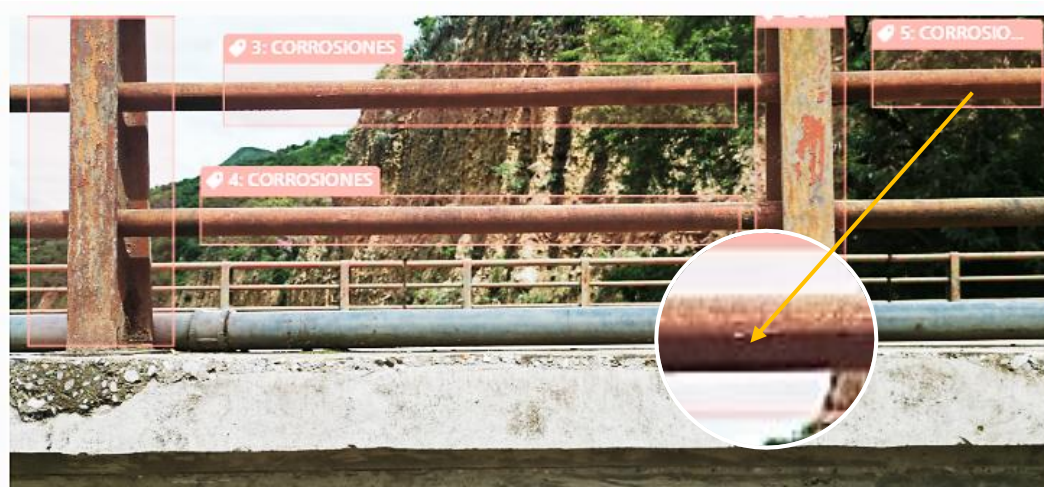
Figura 32

Asignación de etiquetas de corrosión en los elementos metálicos del Puente.

Nota: La figura representa la asignación de las etiquetas de corrosión en los elementos metálicos del Puente, elaborada mediante el Software Label Studio (2025)

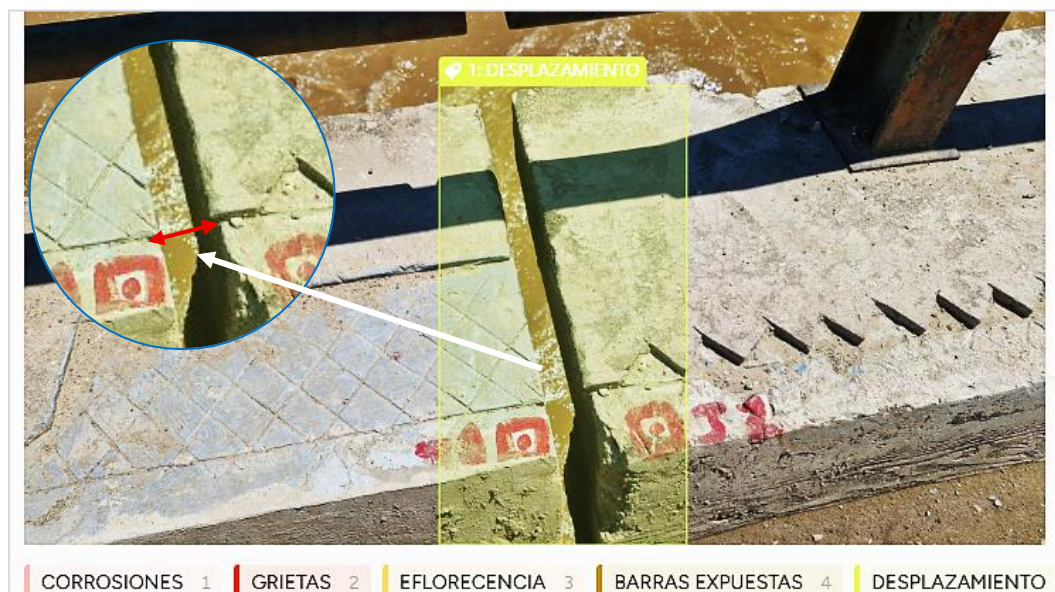
La Figura 35 el proceso de detección y etiquetado de desplazamientos en la estructura del Puente Tamborapa, realizado a través de la plataforma Label Studio como parte de la etapa de estimación de daños. Tal y como se aprecia en la imagen, se ha procedido a la delimitación de zonas específicas en las que se evidencia la ocurrencia de desplazamientos o desalineaciones de los elementos , como fisuras con separación diferencial o ligeros cambios en la altura en la superficie del tablero. Dichas áreas fueron etiquetadas de manera que se pudiera documentar su localización y magnitud, siendo parte del total de subconjuntos y datos empleados para el entrenamiento de la Red Neuronal Convolutiva (CNN).

Identificación de desplazamientos en el Puente Tamborapa.

Nota: La figura representa el proceso de etiquetado identificando los desplazamientos en la estructura del Puente, elaborada mediante la Software Label Studio (2025).

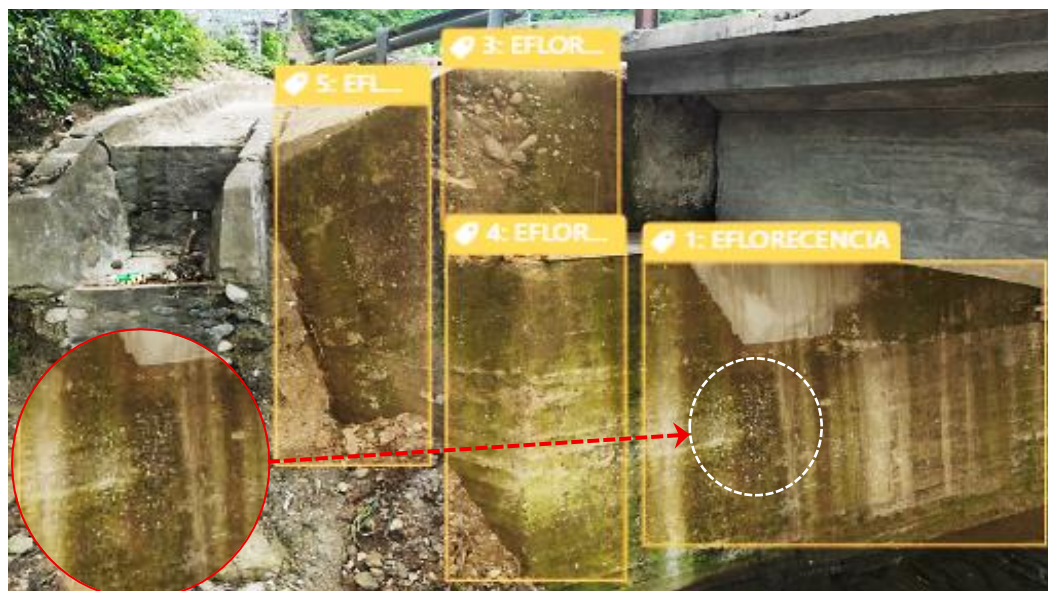
Figura 37

Asignación de etiquetas de eflorescencia en el Puente Tamborapa.

Nota: La figura representa el proceso de asignación de etiquetas de eflorescencia en los elementos del concreto del Puente, elaborada mediante la Software Label Studio (2025).

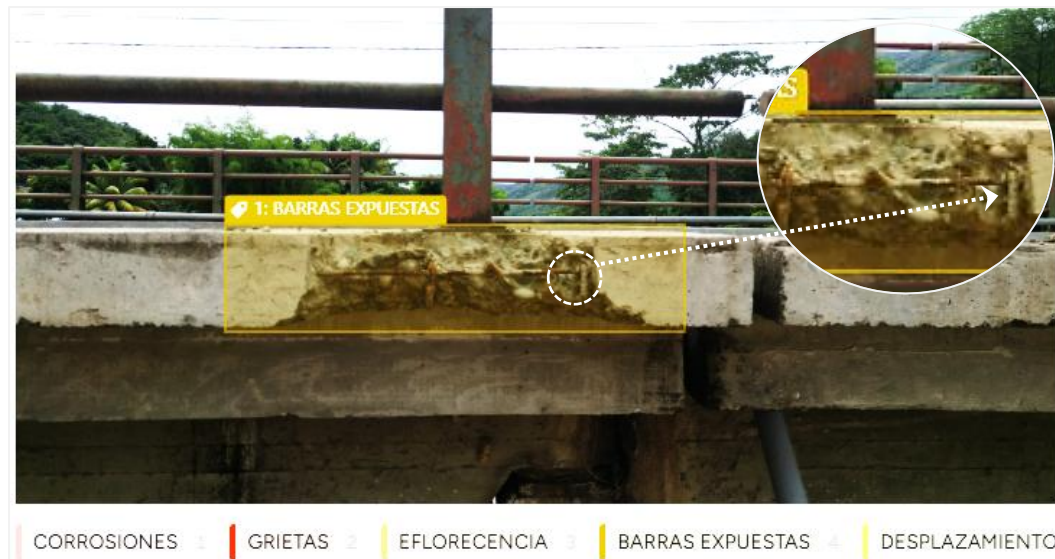
Figura 39

Asignación de etiquetas de exposición de barras de refuerzo en el Puente Tamborapa.

Nota: La figura representa la asignación de etiquetas de barras expuestas en los elementos de del Puente, elaborada mediante la Software Label Studio (2025).

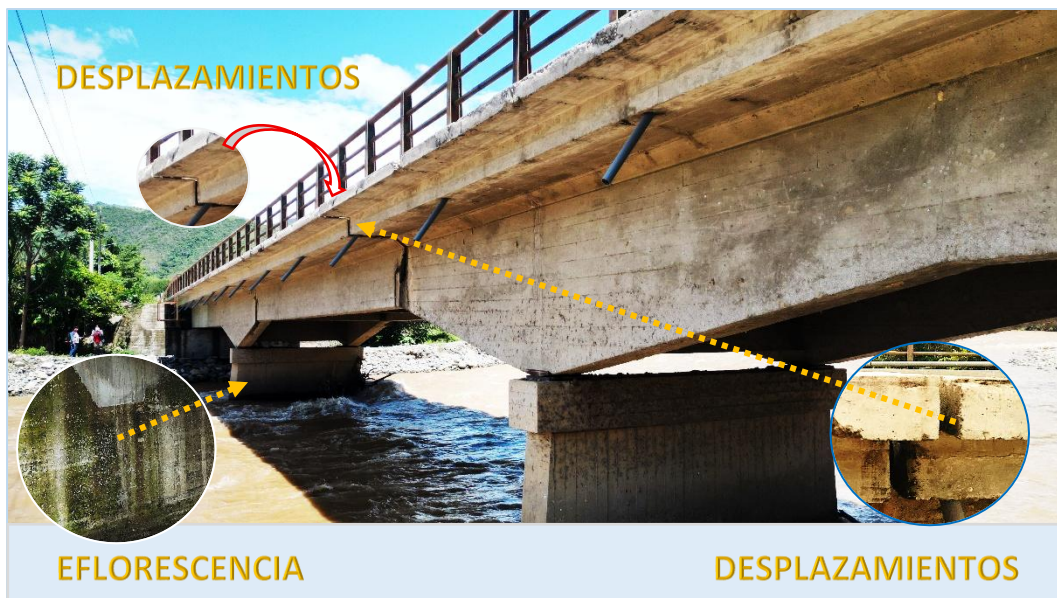
Daños presentes en Subestructura del puente Tamborapa.

Nota. La figura representa los daños identificados en la subestructura del Puente Tamborapa, con el propósito de resaltar las áreas afectadas por eflorescencia y desplazamientos (Elaboración propia, 2025).

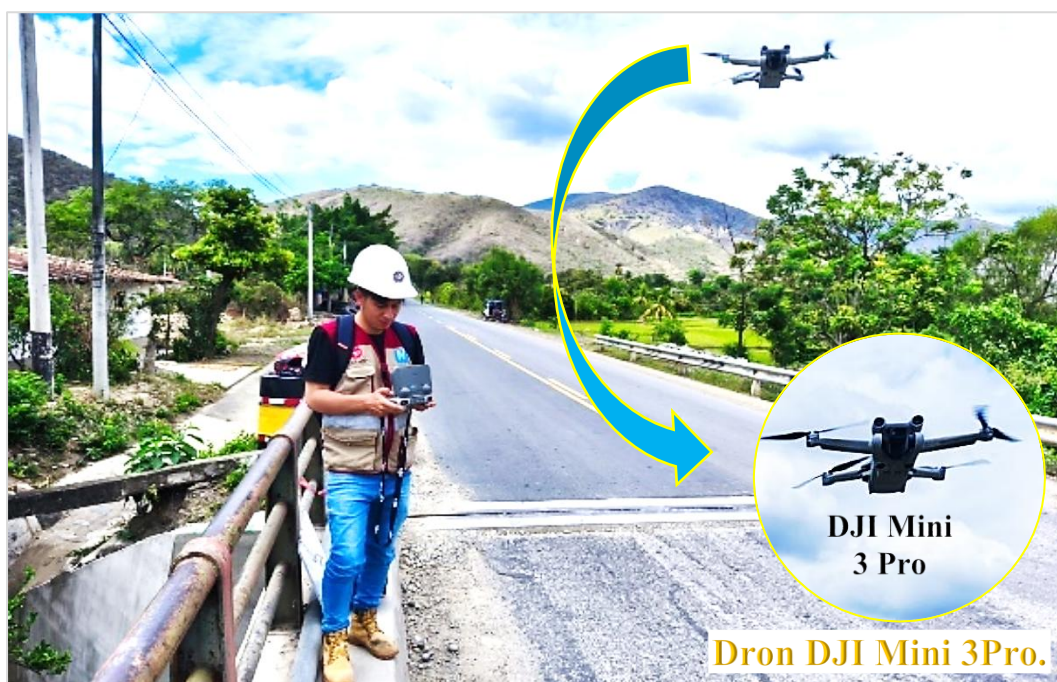
Figura 57

La figura 57 muestra el proceso de levantamiento de vuelo para la captura de imágenes aéreas del Puente Tamborapa mediante el uso de un dron DJI Mini 3 Pro, el cual permitió obtener imágenes 8064×6048 pixeles visuales de zonas de la superestructura y subestructura que no son accesibles mediante observación directa desde el nivel de la vía, proporcionando vistas aéreas y laterales de alta precisión para la identificación de daños como corrosión, grietas, eflorescencia, desplazamientos y exposición de barras .

Registro fotográfico del Puente Tamborapa mediante dron DJI Mini 3 Pro.

Nota. La imagen muestra el proceso de obtención de fotografías aéreas del puente utilizando un dron DJI Mini 3 Pro. Elaboración propia (2025).

Las actividades se llevaron a cabo el 21 de junio de 2025, un sábado por la mañana, de 9 a 11. Durante esas dos horas, se usó un dron para tomar fotos del Puente Tamborapa. Se logró una visión clara y completa del puente y de todo lo que lo rodea. Gracias al dron, se pudo ver detalles que normalmente son imposibles de revisar, como la parte inferior de la losa de rodadura, zonas internas de las vigas y los apoyos centrales.

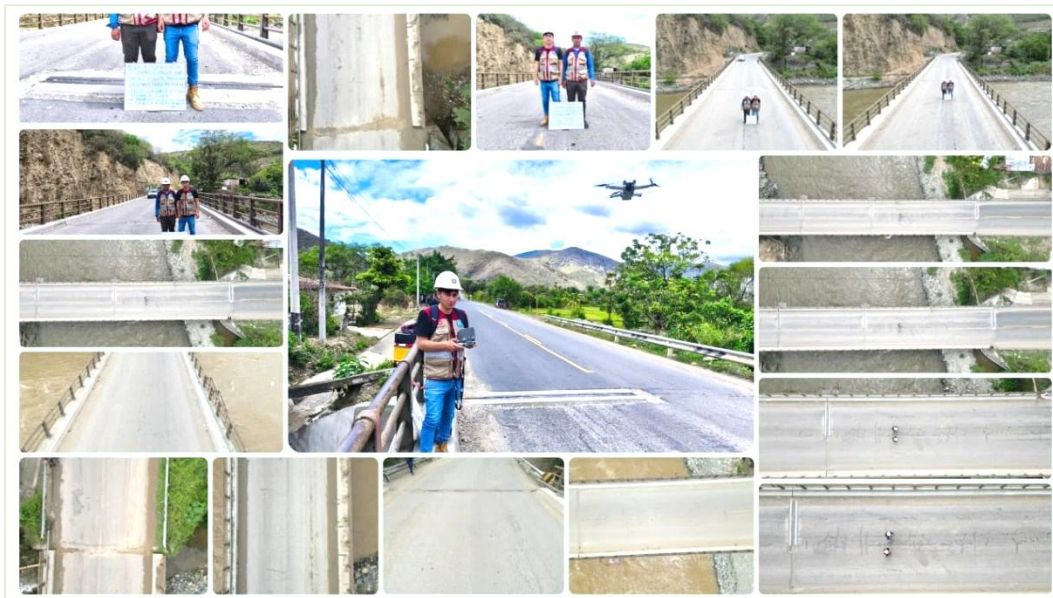
Figura 60

En la figura 60 se puede observar un conjunto de imágenes tomadas durante la inspección aérea y terrestre de la losa de rodadura del Puente Tamborapa. Se ve el uso del dron que se utilizó para registrar todo, junto con imágenes desde arriba y en ángulo, que ayudan a notar el estado de la superficie del tablero.

Registro fotográfico de la losa de rodadura del Puente Tamborapa

Nota. La figura agrupa las imágenes tomadas en campo mediante dron y registro directo, empleadas para el análisis del estado de la losa de rodadura como parte del proceso de documentación fotográfica del puente (2025).

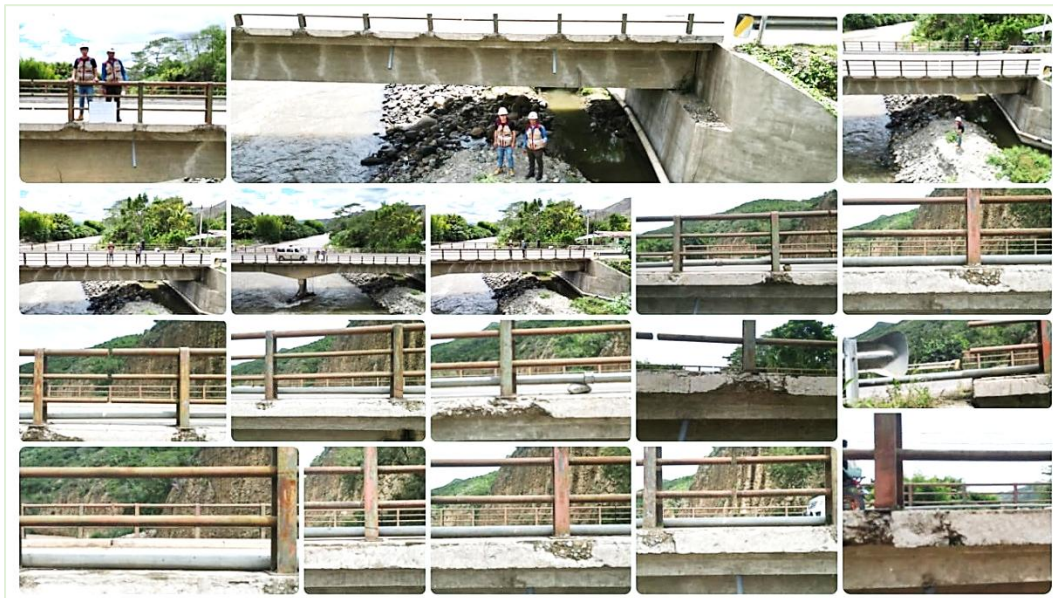
Fallas en Barandas y bordes laterales del Puente Tamborapa

Nota. La figura presenta los resultados obtenidos en la evaluación de las barandas y bordes laterales del puente, destacando fallas como corrosión y exposición de barras, registradas durante el proceso de inspección con apoyo de dron (2025).

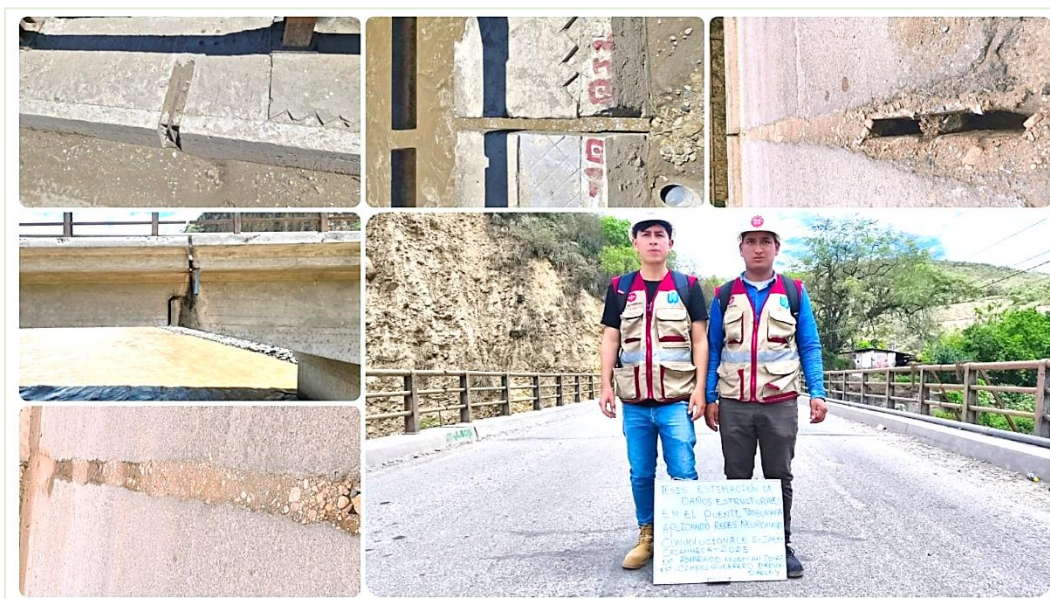
Fallas en las Juntas de dilatación del Puente Tamborapa

Nota. La imagen muestra los desplazamientos registrados en las juntas de dilatación del puente, obtenidos mediante inspección aérea con dron (2025).

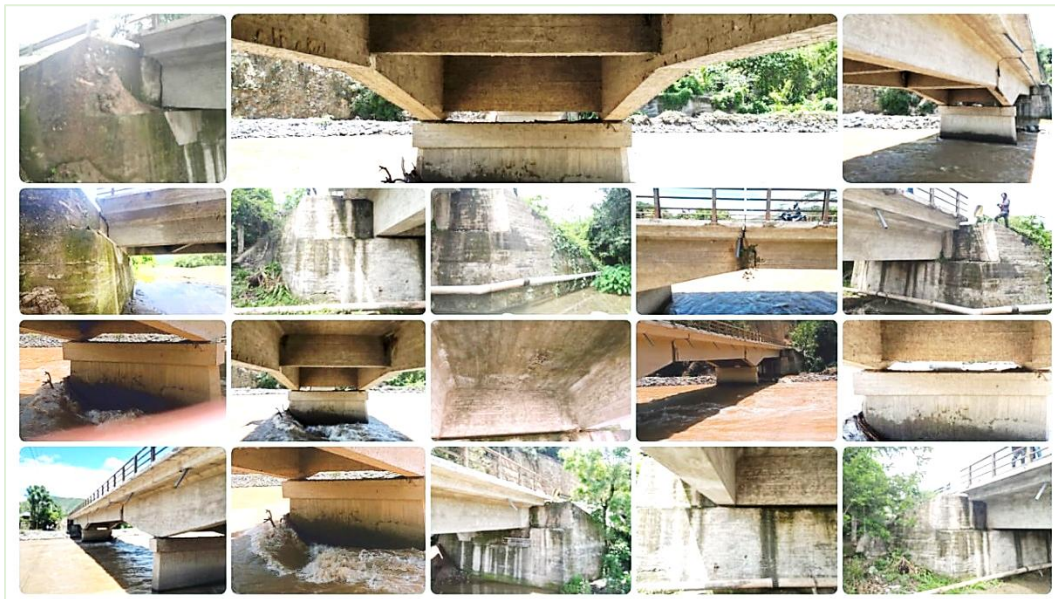
Eflorescencia en vigas, estribos y diafragmas inferiores de la subestructura del Puente Tamborapa.

Nota. Registro obtenido mediante dron, donde se evidencia la presencia de eflorescencia asociada al contacto permanente con humedad en los elementos inferiores del puente.

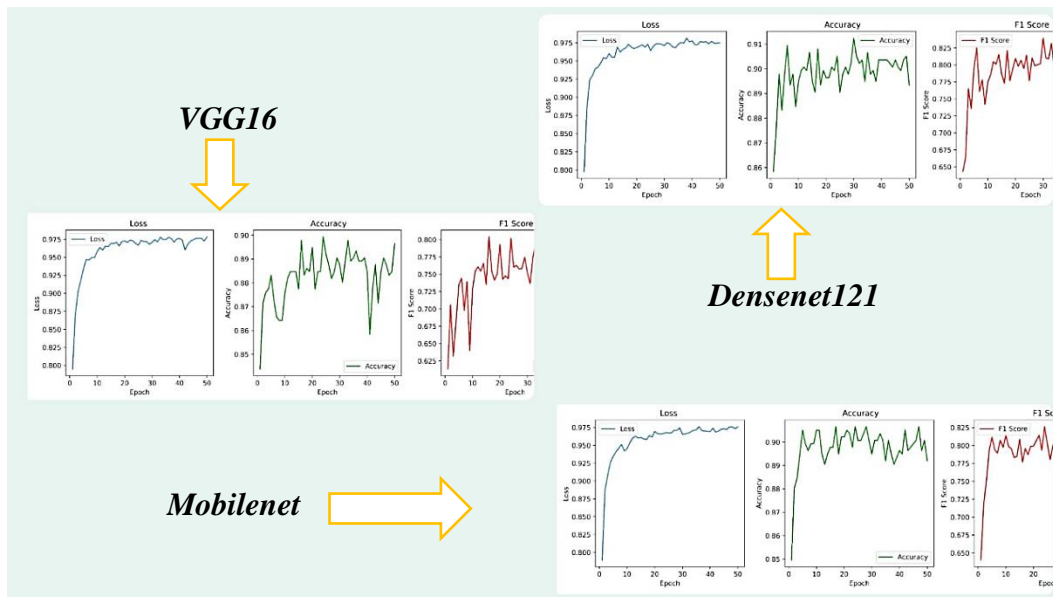
Resultados de las curvas validación de las redes neuronales convolucionales

Nota. La imagen integra las métricas de validación de los tres modelos convolucionales evaluados para la clasificación multietiqueta de fallas en el Puente Tamborapa.
