**ESTIMACIÓN DE DAÑOS EN EL PUENTE
TAMBORAPA APLICANDO REDES NEURONALES
CONVOLUCIONALES, JAÉN - CAJAMARCA - 2025**

**TESIS PARA OPTAR EL TÍTULO PROFESIONAL DE
INGENIERO CIVIL**

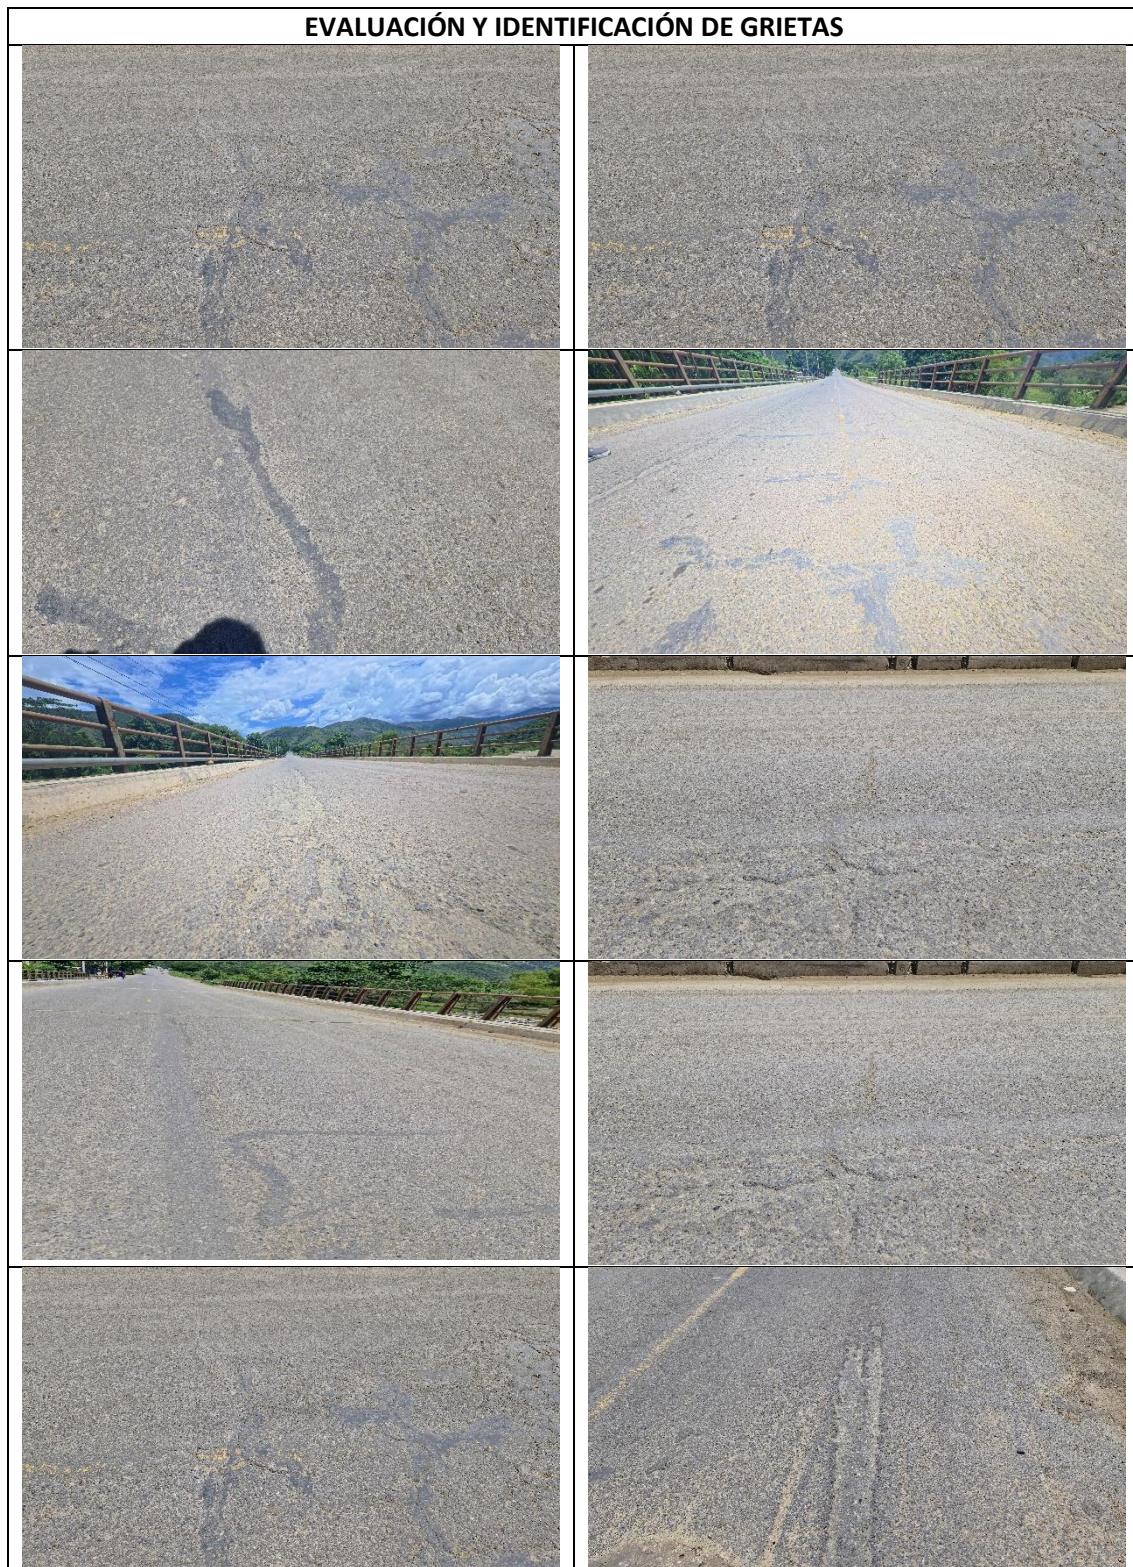
Evaluación de daños de grietas y exposición de barras.

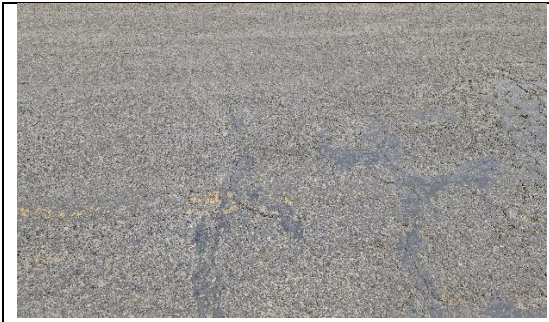
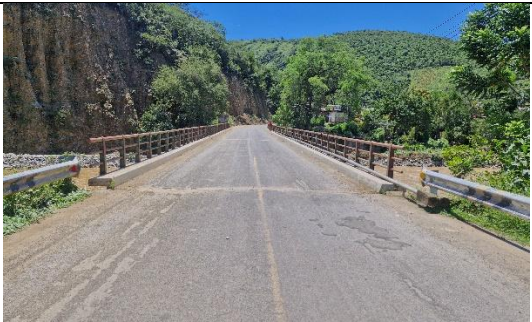
EVALUACIÓN Y IDENTIFICACIÓN EXPOSICIÓN DE BARRAS

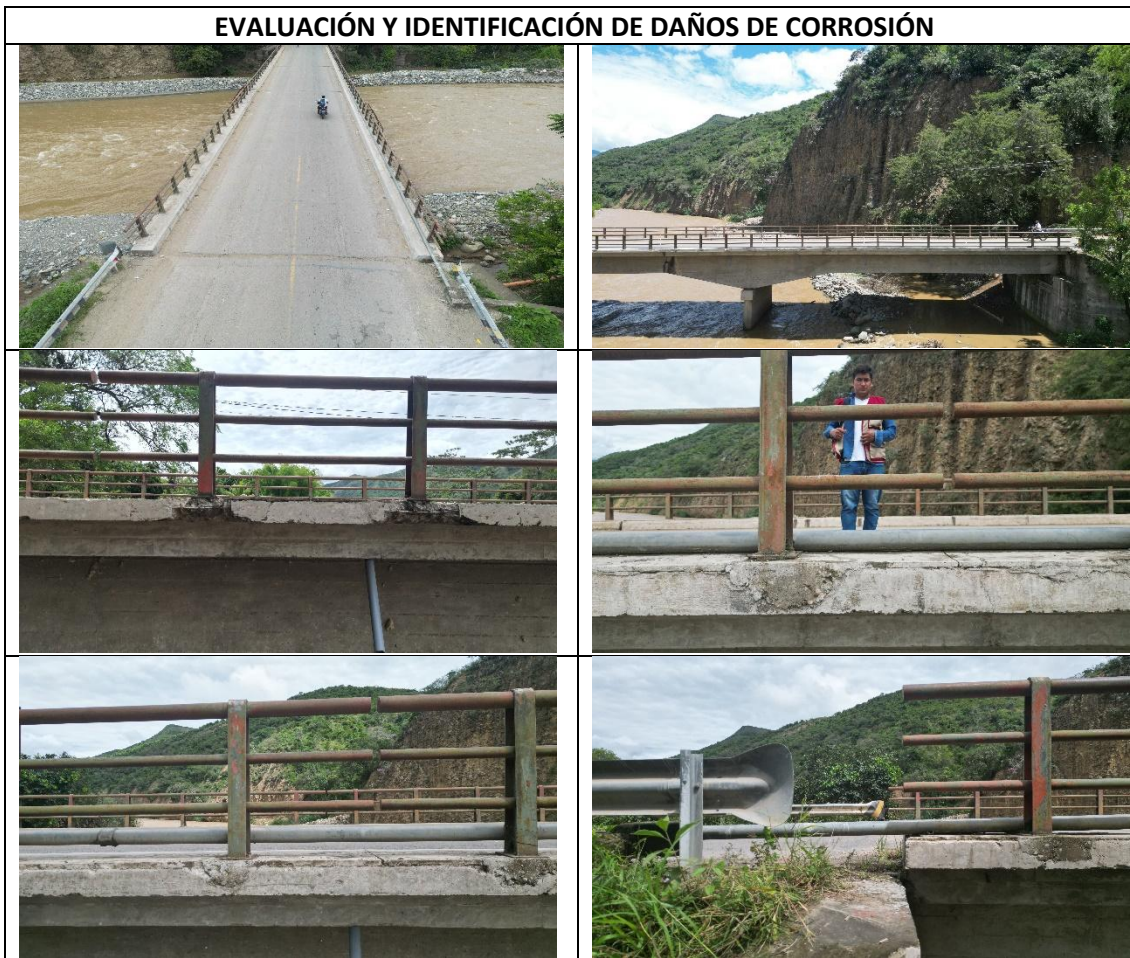
Anexo 4:
Evaluación de daños de corrosión.

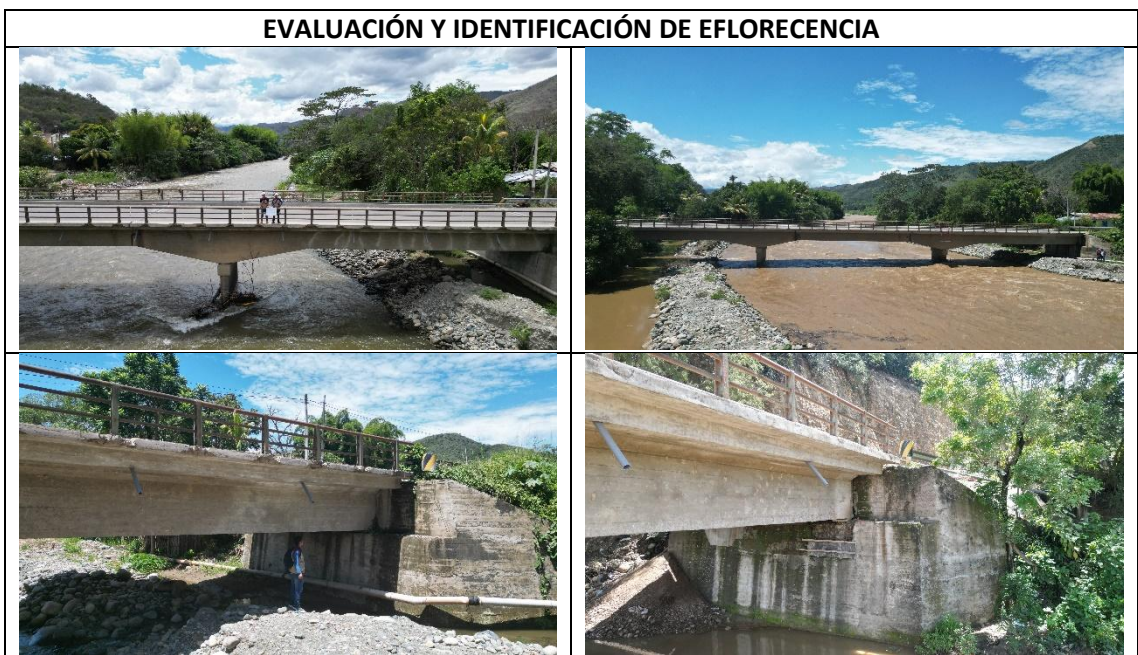
Anexo 5:
Evaluación de daños de eflorescencia.

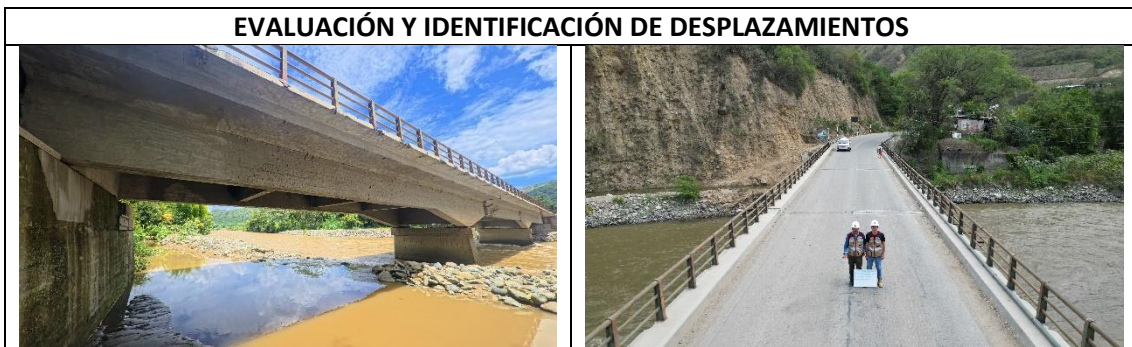
Anexo 6:
Evaluación de daños de desplazamientos.

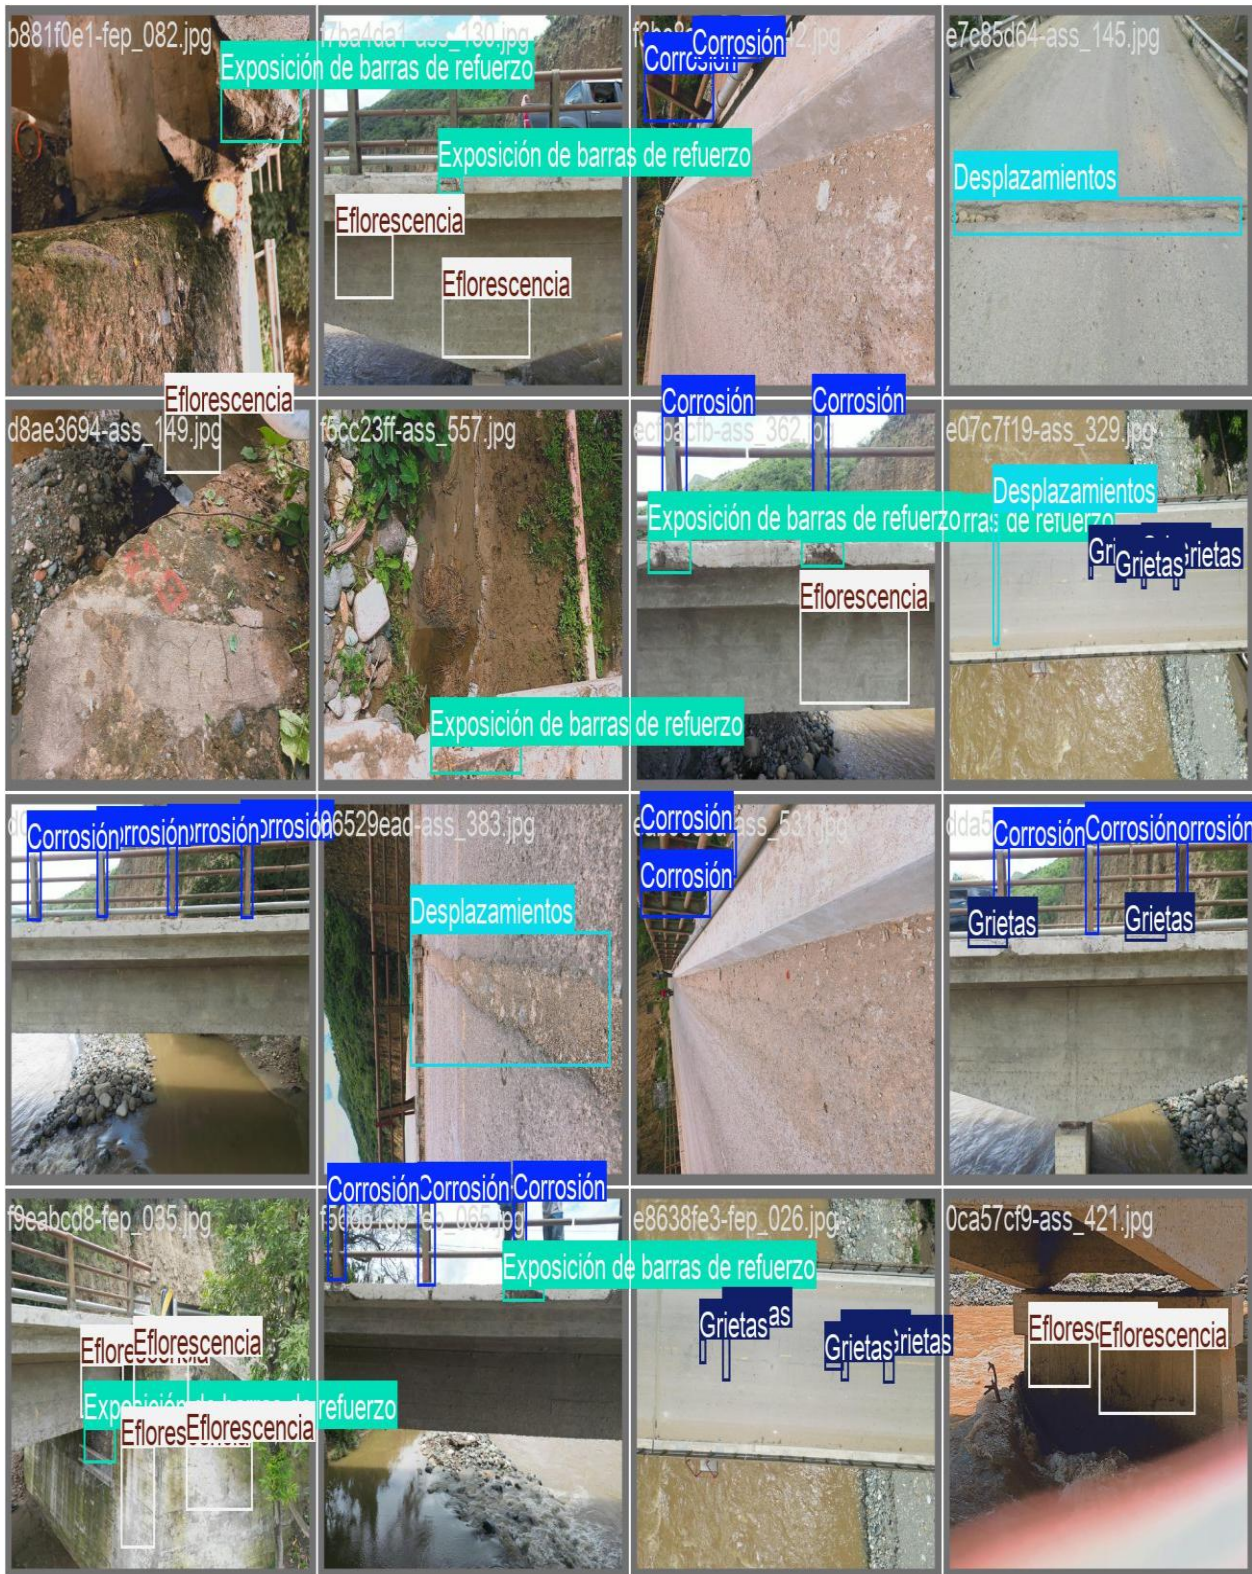
Anexo 24:

Detección de daños en el puente empleando YOLO.

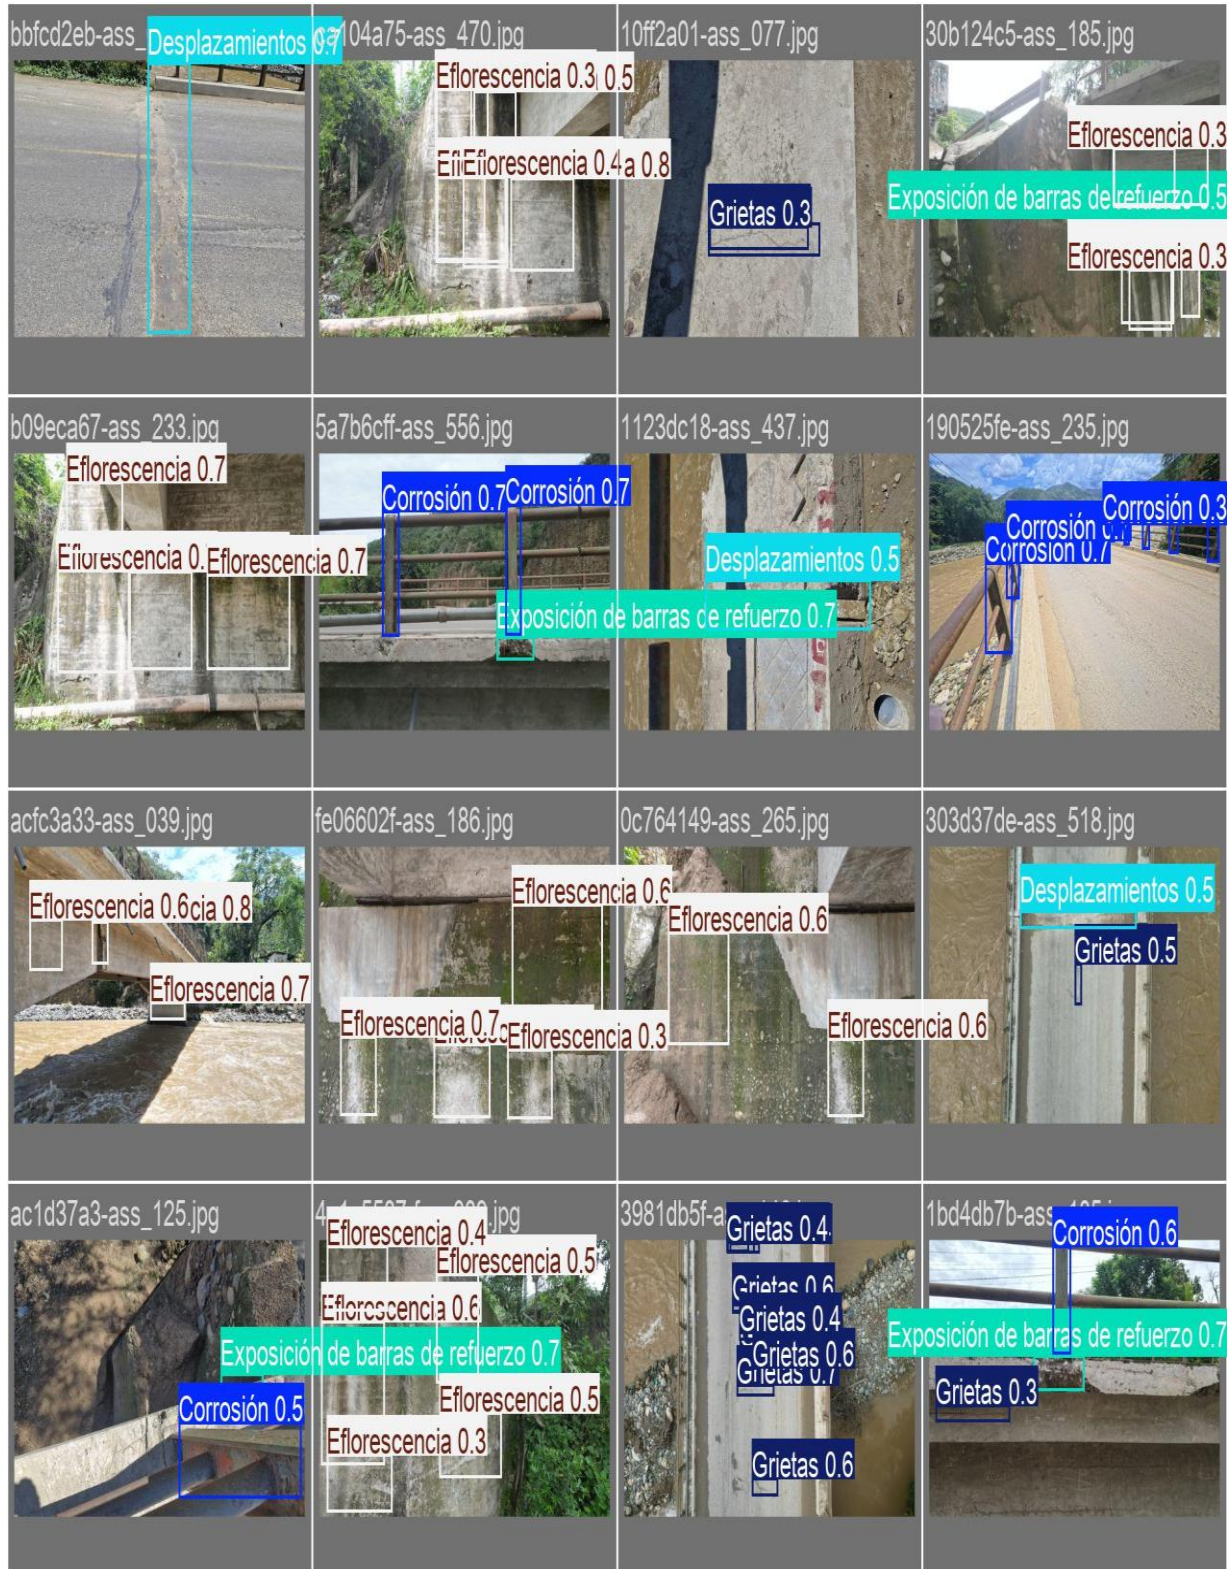
Anexo 25:

Detección de daños en los estribos empleando YOLO.

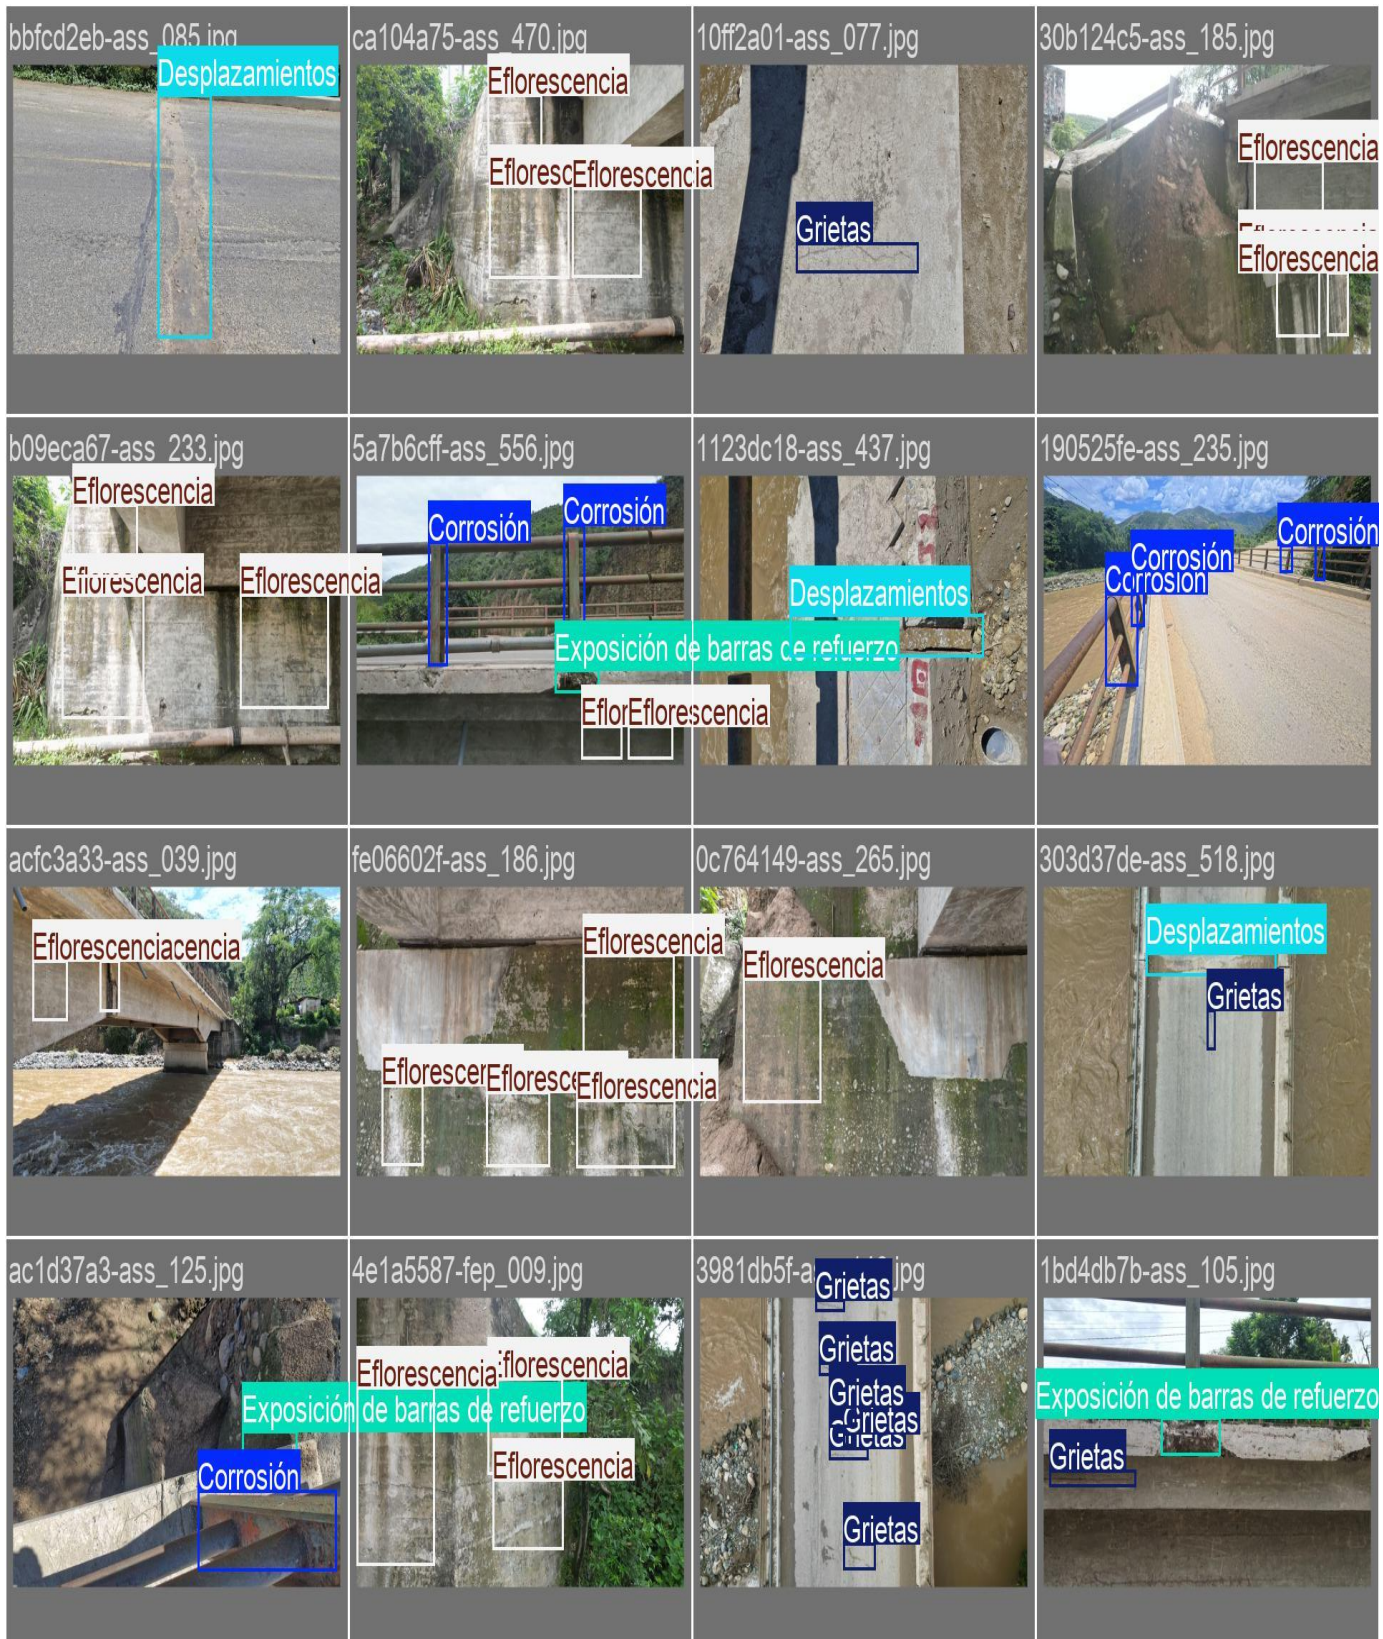
Anexo 26:
Reconocimiento de daños empleando YOLO.

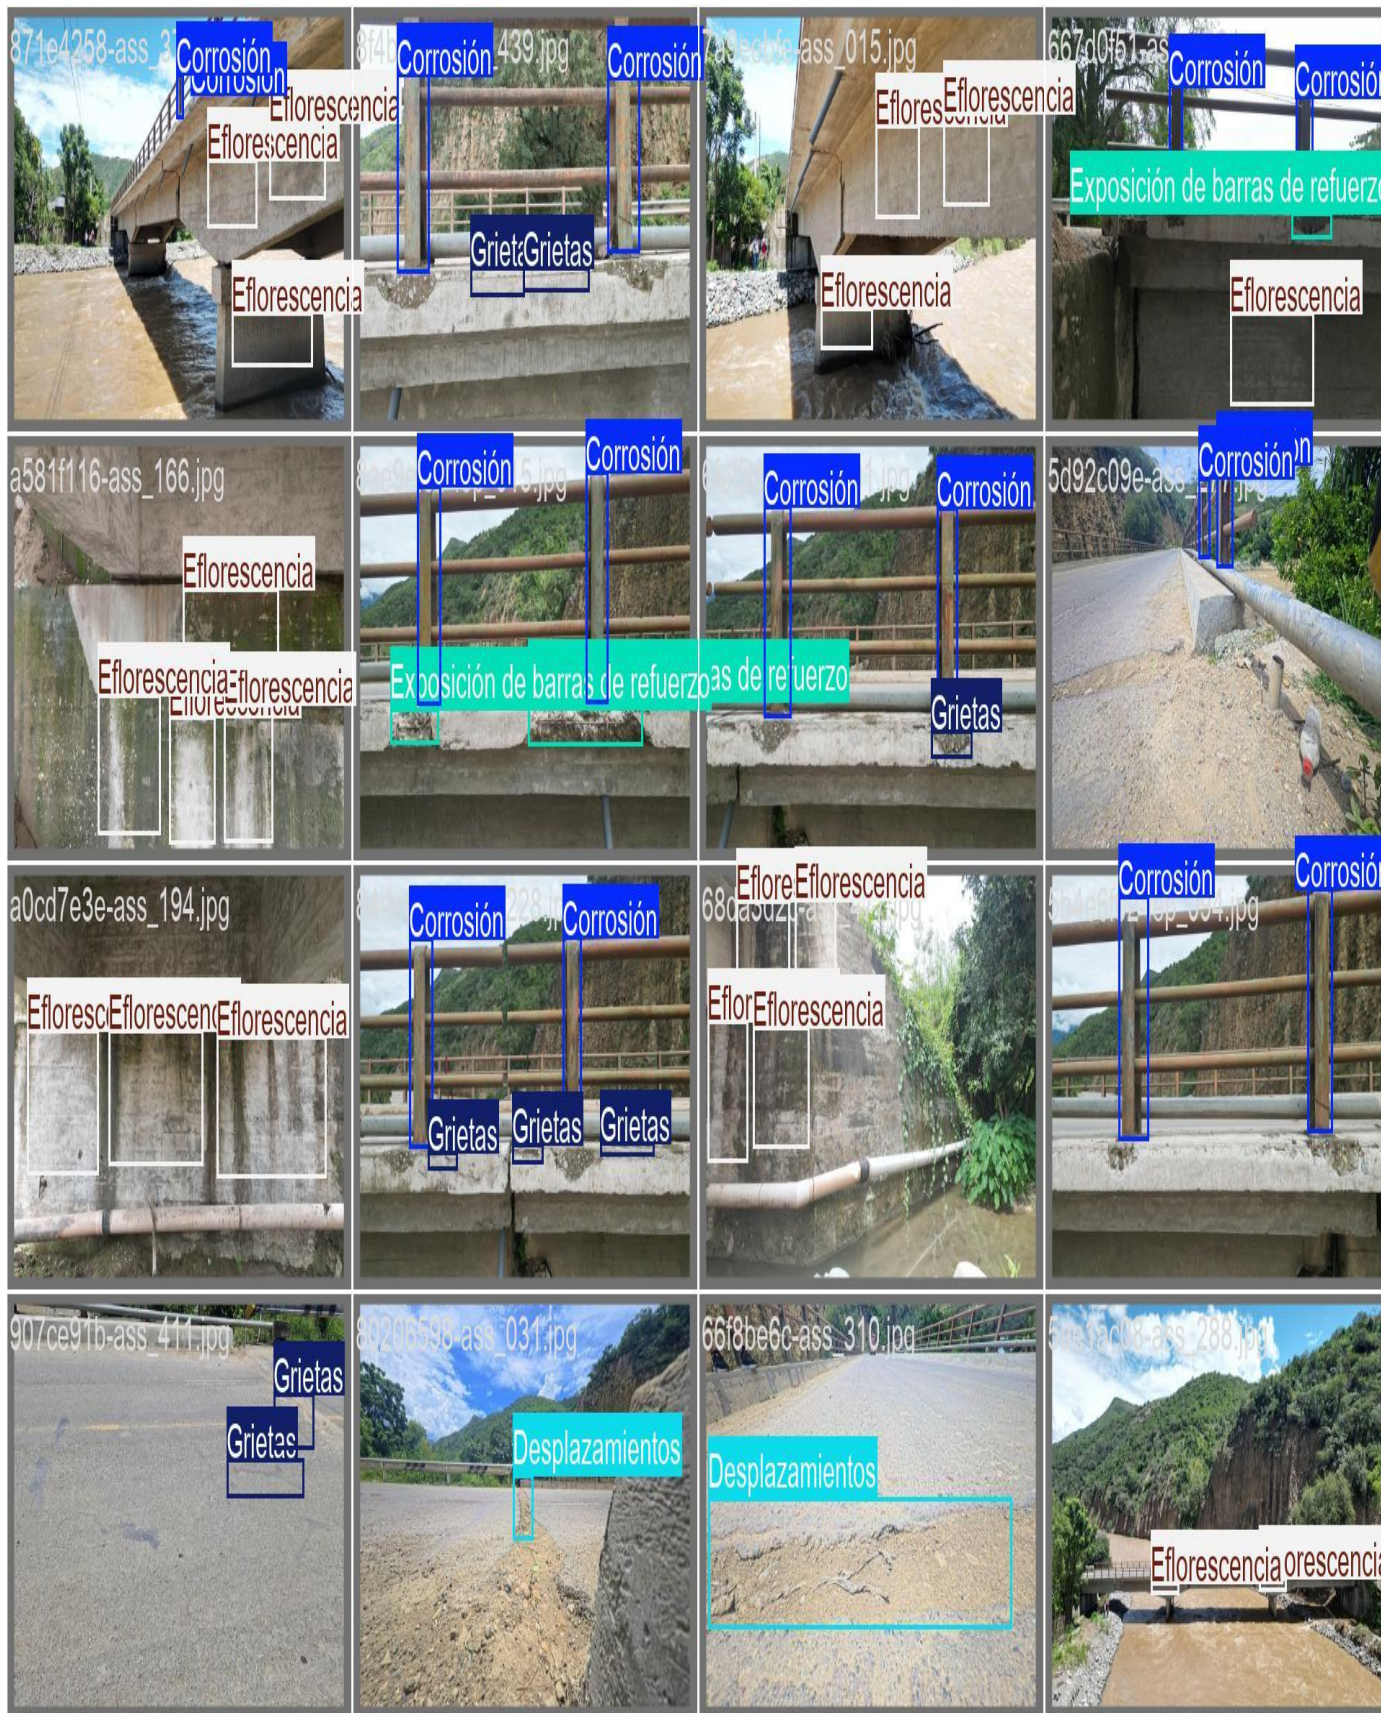
Anexo 27:
clasificación de daños empleando YOLO

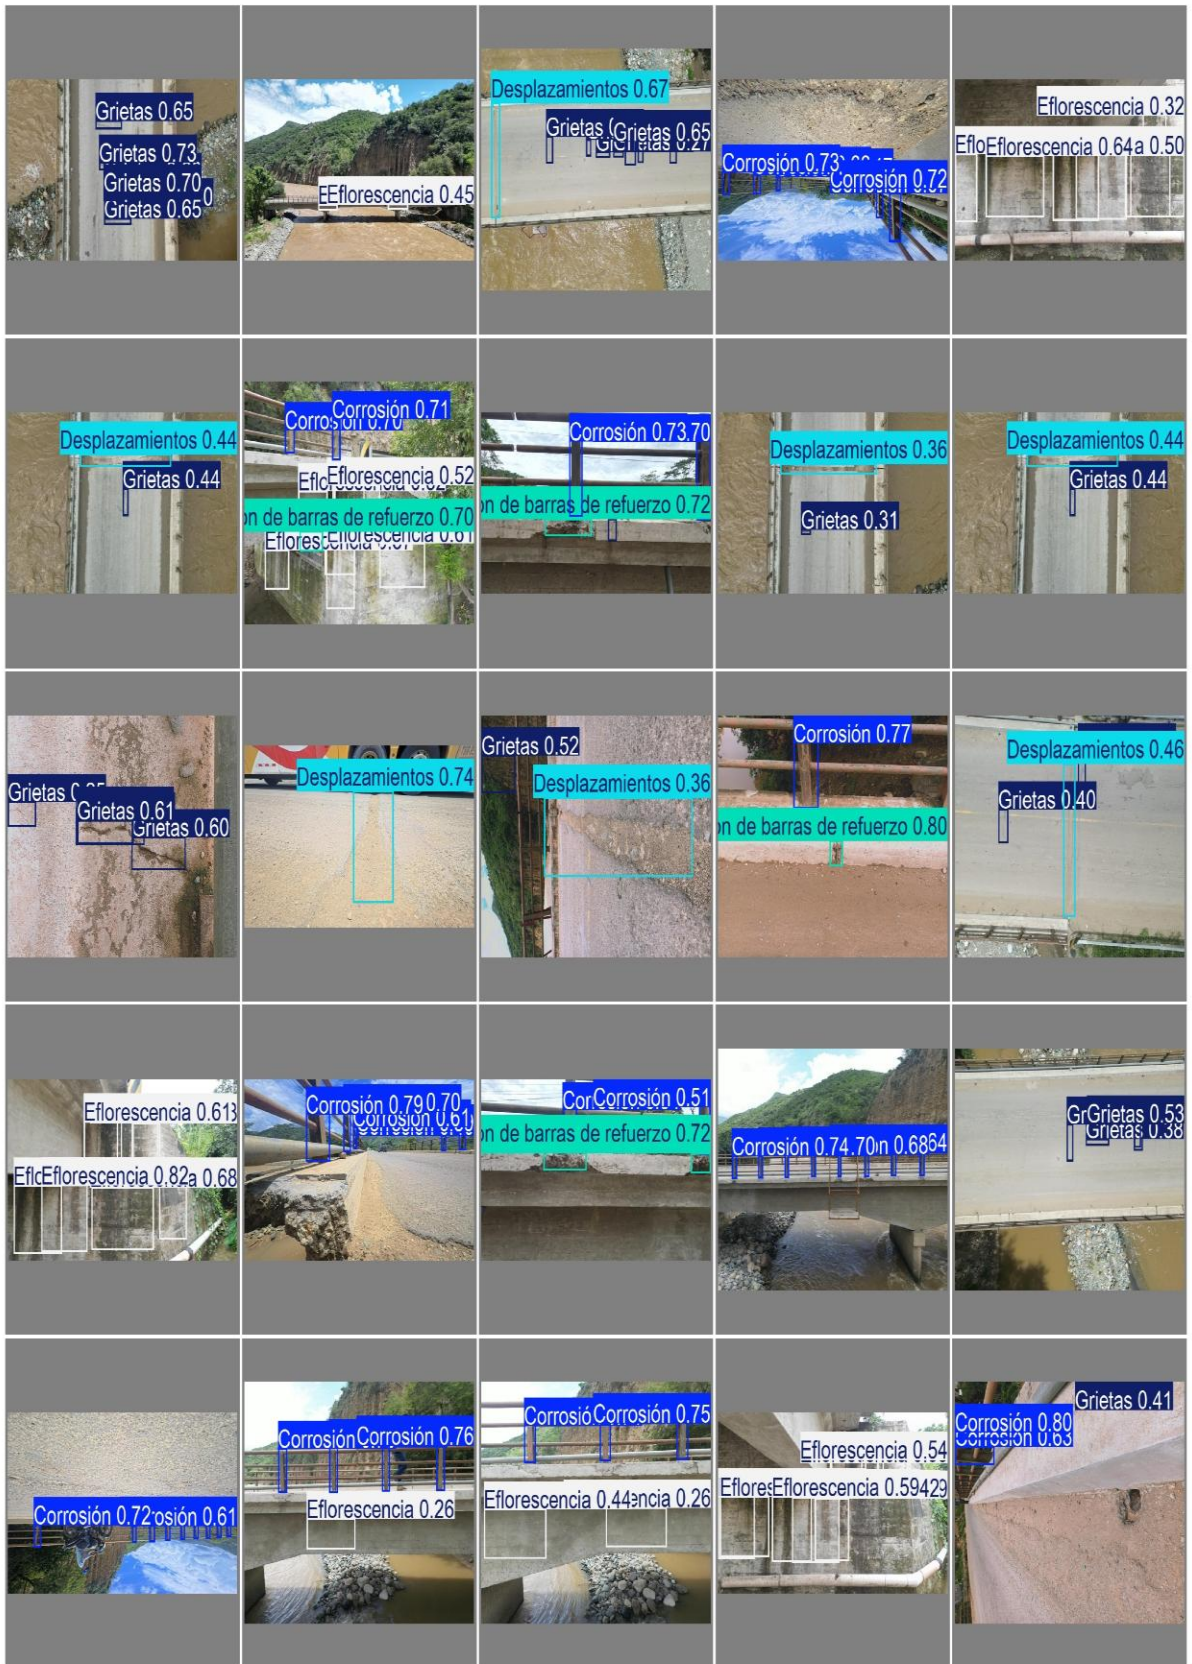
Anexo 28:
 Detección de daños en la plataforma del puente con YOLO
