UNIVERSIDAD NACIONAL DE JAÉN
CARRERA PROFESIONAL DE INGENIERÍA CIVIL

**“EVALUACIÓN SISMORRESISTENTE DE UN EDIFICIO
DE CONCRETO ARMADO EMPLEANDO LA NORMA
E.030-2018, EN LA URBANIZACIÓN CALIFORNIA, JAÉN-
2024”**

**TESIS PARA OPTAR EL TÍTULO PROFESIONAL DE INGENIERO
CIVIL**

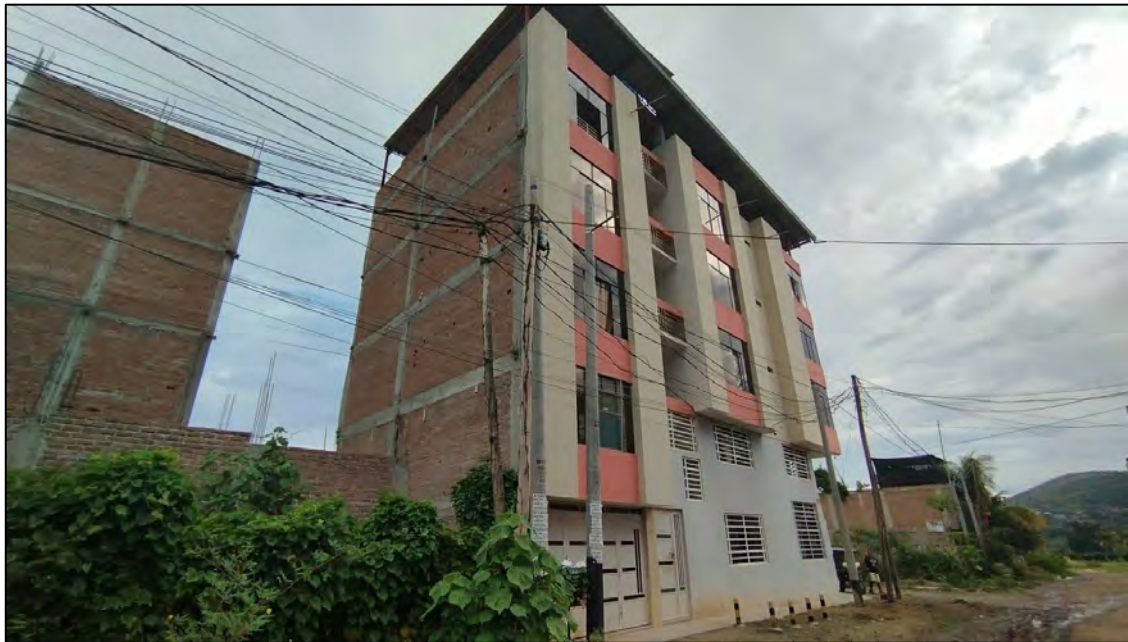
Figura 2

Vista volumétrica, Edificio “Coronel”

Nota. La figura presenta una vista completa del edificio, permitiendo una clara apreciación clara de su volumetría, siendo lo resaltante su longitud y altura. Además, esta representación visual ofrece parte de información de la configuración de los elementos estructurales. *Elaboración propia*

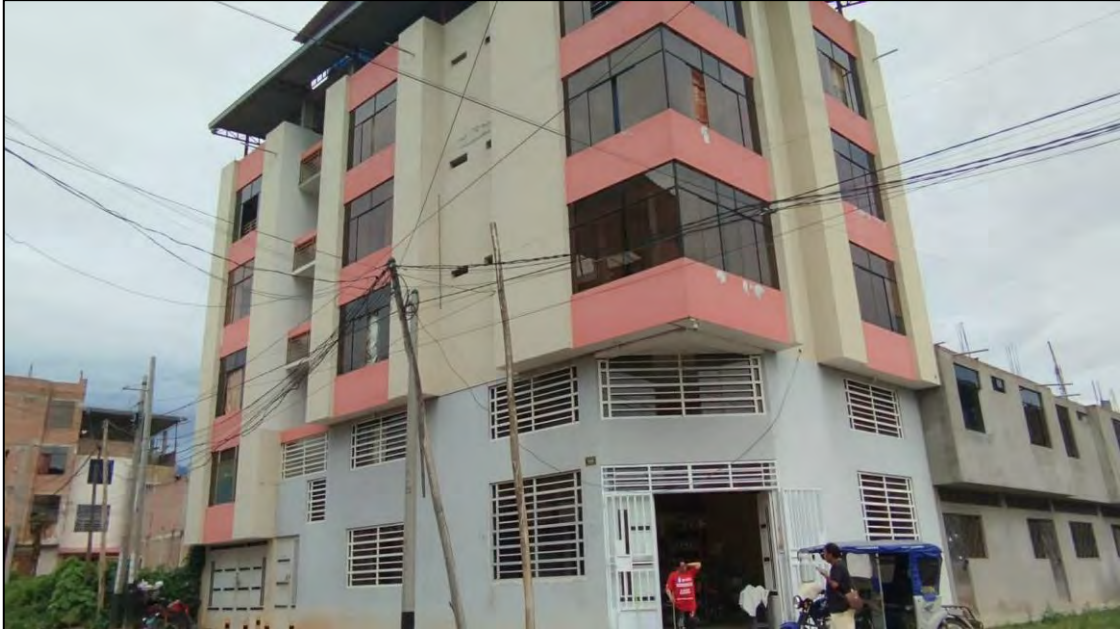
Figura 3

Vista frontal, edificio “Coronel”

Nota. La figura presenta una vista frontal de la edificación, destacando su altura, longitud y configuración estructural, así como los acabados que lo adornan. *Elaboración propia*

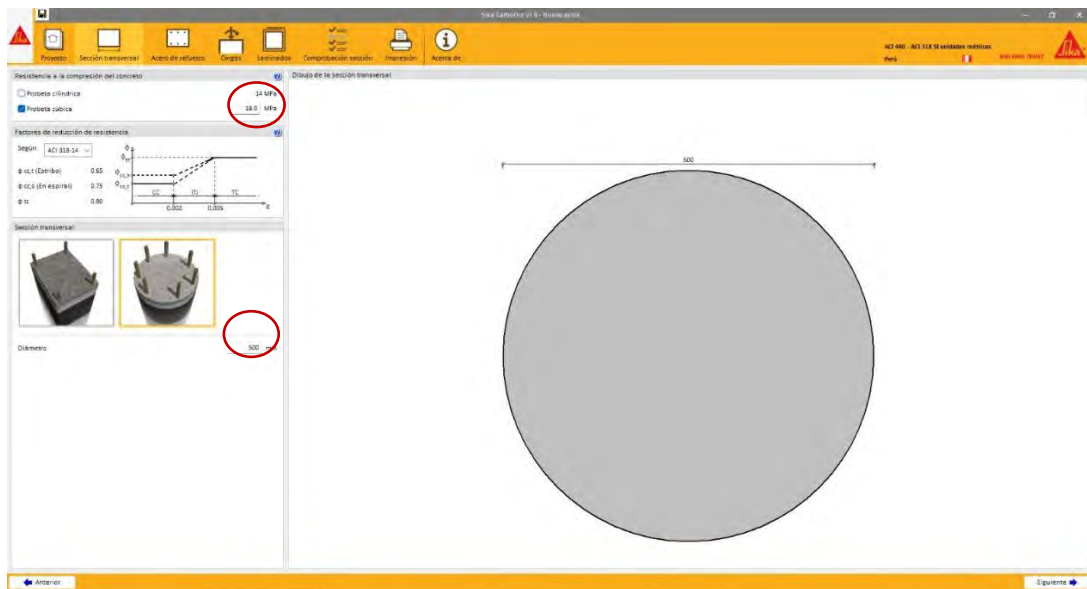
Figura 44

Características mecánicas y de diseño de la columna C2

Nota. De lo mostrado en la figura, se ha ingresado la resistencia del concreto que tiene la columna, la norma de diseño en este caso como el programa no cuenta con una data de la normativa peruana, se ha empleado la ACI 318-14 norma internacional de la que se ha desglosado nuestra norma local; además se ha colocado las dimensiones de la columna. *Elaboración propia*

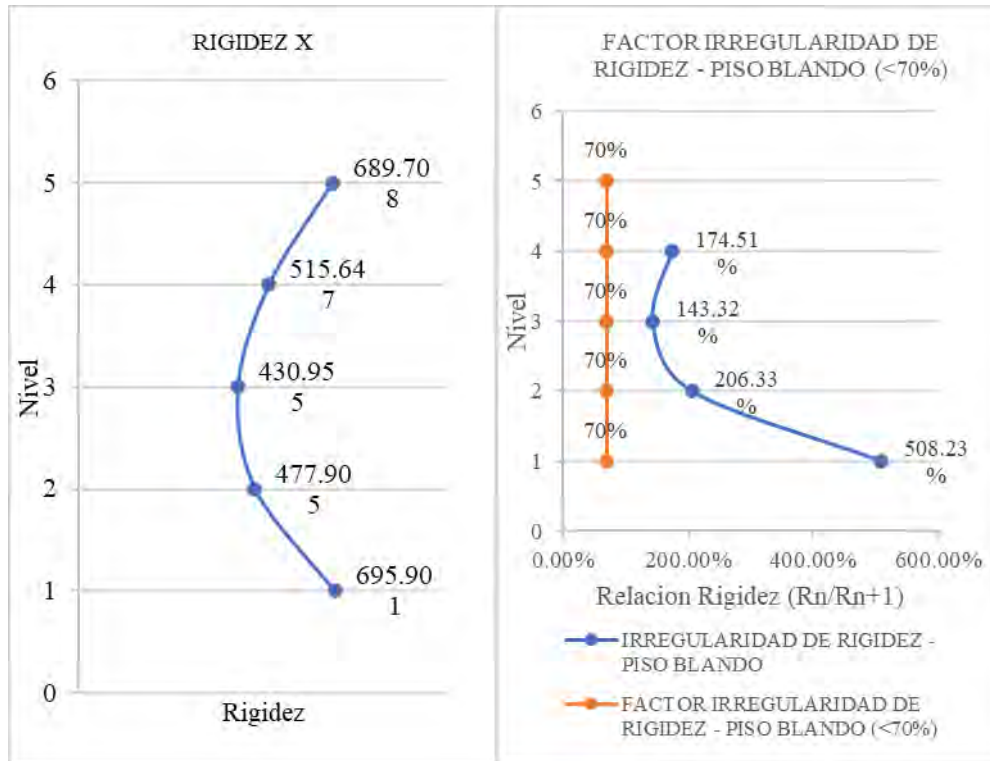
Figura 88

Gráfico de la Verificación de Irregularidad en la Dirección X-X – Piso Blando Caso I
