**“DETERMINACIÓN DEL ESTADO DEL PAVIMENTO EN LA
AVENIDA PAKAMUROS DESDE LA CUADRA 10 HASTA LA
CUADRA 20”**

**TESIS PARA OPTAR EL TITULO PROFESIONAL DE INGENIERO
CIVIL**

JAÉN-PERÚ, NOVIEMBRE 2019

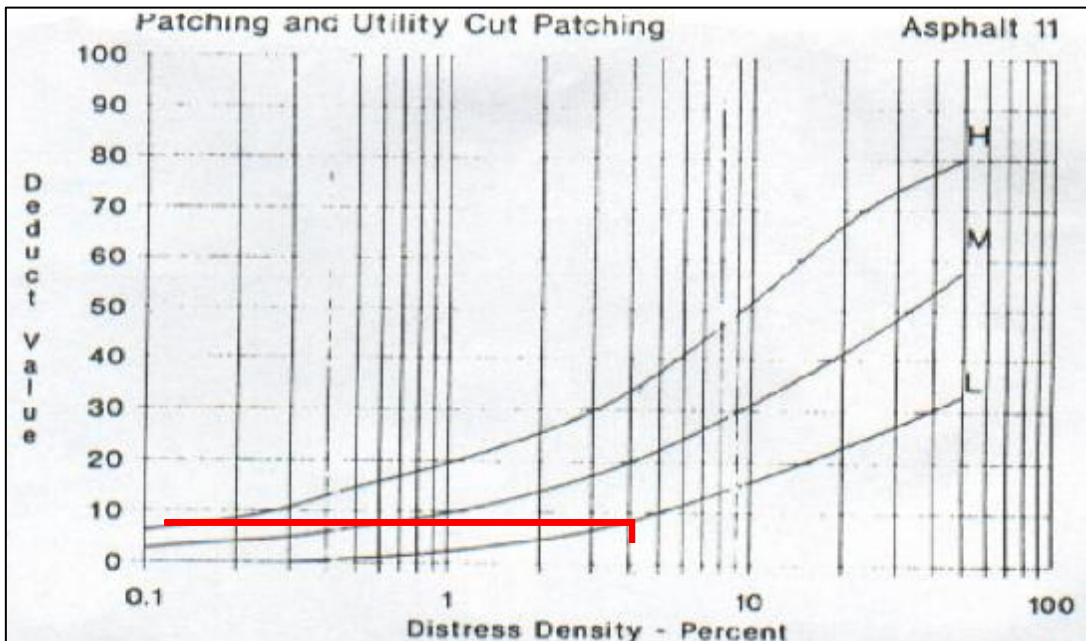
Figura 26. Cálculo del valor deducido para falla-parcheo.

A continuación, se emplea la gráfica de valor deducido para pavimento flexible correspondiente a “Parcheo” de la ASTM D6433, que se encuentra en anexo en la descripción de fallas de pavimento flexible. Para este ejemplo, ingresamos con la densidad hallada en el eje de las abscisas y prolongamos la línea hasta la curva L, la cual corresponde a un parche de severidad Leve, luego se proyecta la intersección al eje de las ordenadas para poder determinar el valor deducido como se aprecia en la figura 26.

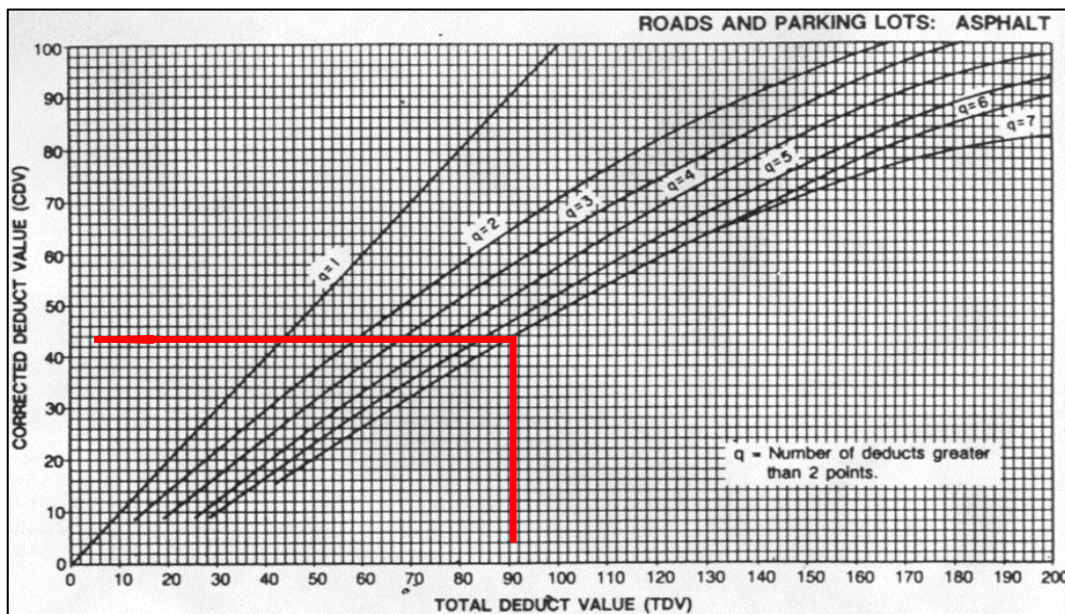
Figura 27. Cálculo del valor deducido corregido para pavimento flexible.

Como se tiene 7 valores deducidos mayores que dos en total, se utilizan todos para hallar el valor deducido total. Luego para determinar el valor de deducción corregido (VDC) se ordena los valores deducidos de mayor a menor de tal manera de ingresar la sumatoria de ellos (VDT), en el primer caso 91 y q=7 en la gráfica de valor deducido corregido para determinar el valor total deducido como se muestra en la figura 27.

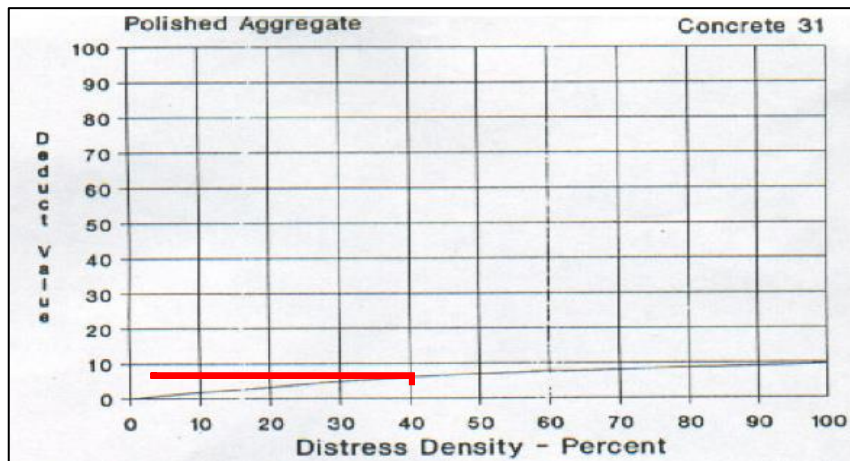
Figura 29. Cálculo del valor deducido para falla-pulimento de agregados.

Se totalizan cada falla según el tipo y nivel de severidad, luego se determina su densidad dividiendo la cantidad de cada daño entre el área total de muestra, expresando el resultado en porcentaje. Por ejemplo, para la falla N°31 pulimento de agregados tenemos en total 08 losas de severidad media, la densidad será:

A continuación, se emplea la gráfica de valor deducido para pavimento flexible correspondiente a “pulimento de agregados” de la ASTM D6433, que se encuentra en anexo en la descripción de fallas de pavimento rígido. Para este caso, ingresamos con la densidad hallada en el eje de las abscisas y prolongamos la línea hasta la curva M, la cual corresponde a pulimento de agregados de severidad media, luego se proyecta la intersección al eje de las ordenadas para poder determinar el valor deducido como se aprecia en la figura 29.

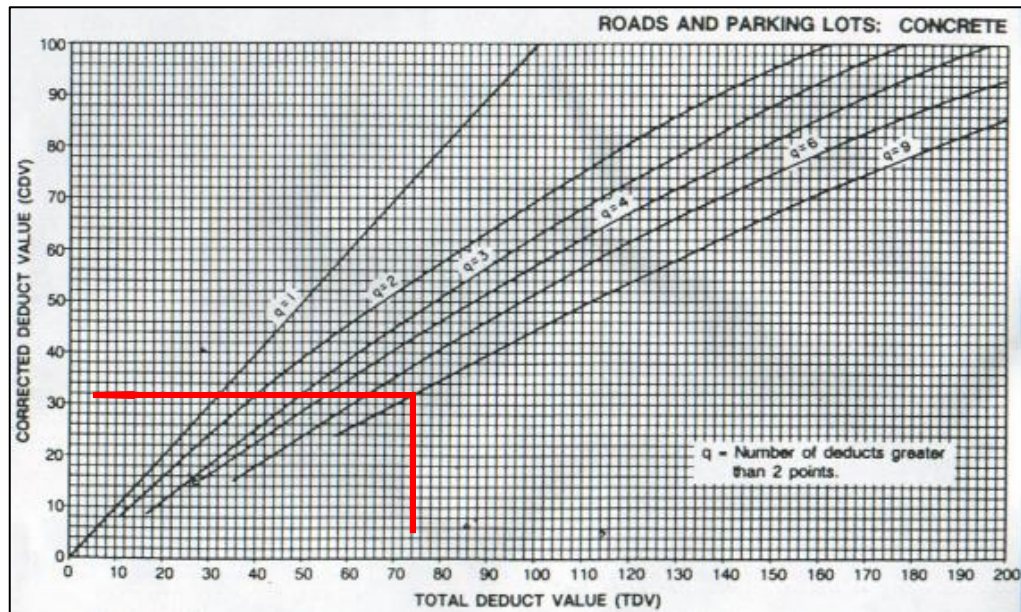
Figura 30. Cálculo del valor deducido corregido para pavimento rígido.

Como se tiene 6 valores deducidos mayores que dos en total, se utilizan todos para hallar el valor deducido total. Luego para determinar el valor de deducción corregido (VDC) se ordena los valores deducidos de mayor a menor de tal manera de ingresar la sumatoria de ellos (VDT), en el primer caso 74.5 y $q=9$ en la gráfica de valor deducido corregido para determinar el valor total deducido como se muestra en la figura 30.

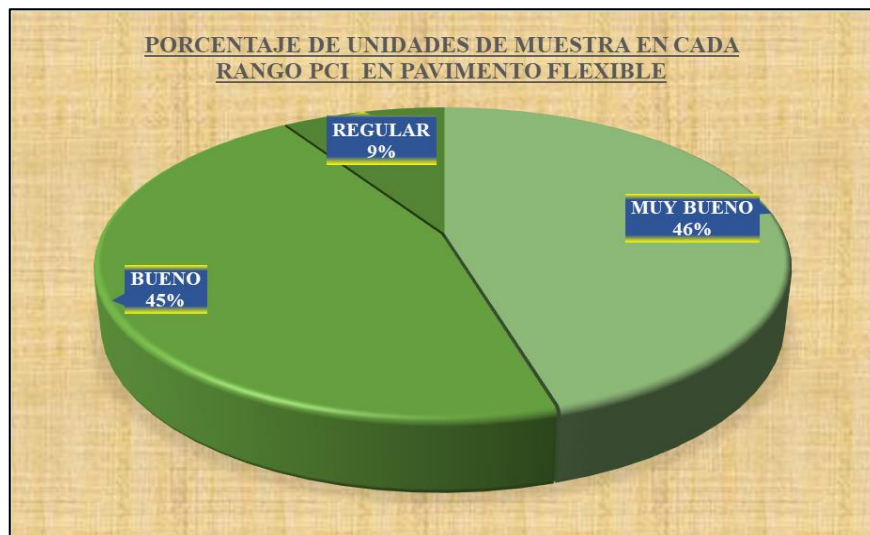
Figura 32. Variación del PCI en las unidades de muestra en el pavimento flexible.

En la figura 32 se muestra el porcentaje de condición del pavimento flexible de las muestras evaluadas en toda la vía evaluada con el método del PCI.

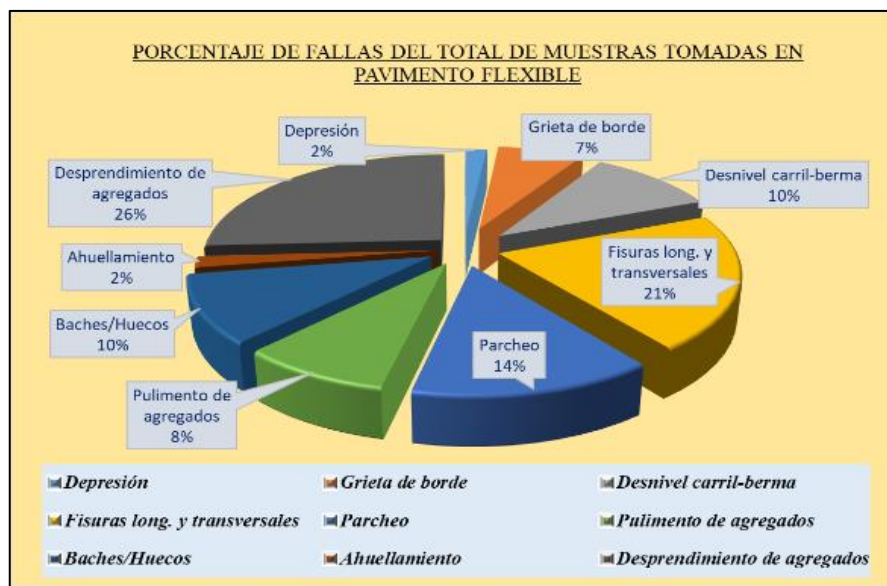
Figura 35. Distribución porcentual de fallas encontradas en pavimento flexible.

De la información recopilada mediante la evaluación con el método PCI graficamos los datos de todos los tipos de fallas. Del total de fallas encontradas en la evaluación se muestra el porcentaje de cada una en la figura 35.

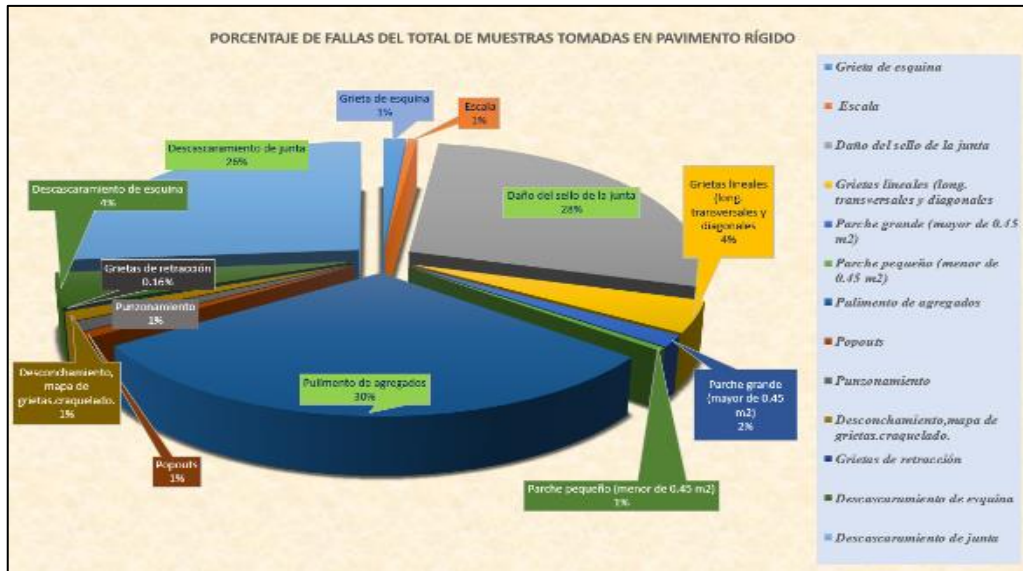
Figura 38. Distribución porcentual de fallas encontradas en pavimento rígido.

De la información recopilada mediante la evaluación con el método PCI graficamos los datos de todos los tipos de fallas. Del total de fallas encontradas en la evaluación se muestra el porcentaje de cada una en la figura 38.
