**UNIVERSIDAD NACIONAL DE JAÉN**

**BIM, PARA DETECTAR LAS INTERFERENCIAS EN LA  
ETAPA DE DISEÑO EN UNA EDIFICACIÓN, DISTRITO Y  
PROVINCIA DE JAÉN, REGIÓN CAJAMARCA**

**TESIS PARA OPTAR EL TÍTULO PROFESIONAL DE INGENIERO  
CIVIL**

**JAÉN - PERÚ, FEBRERO, 2020**

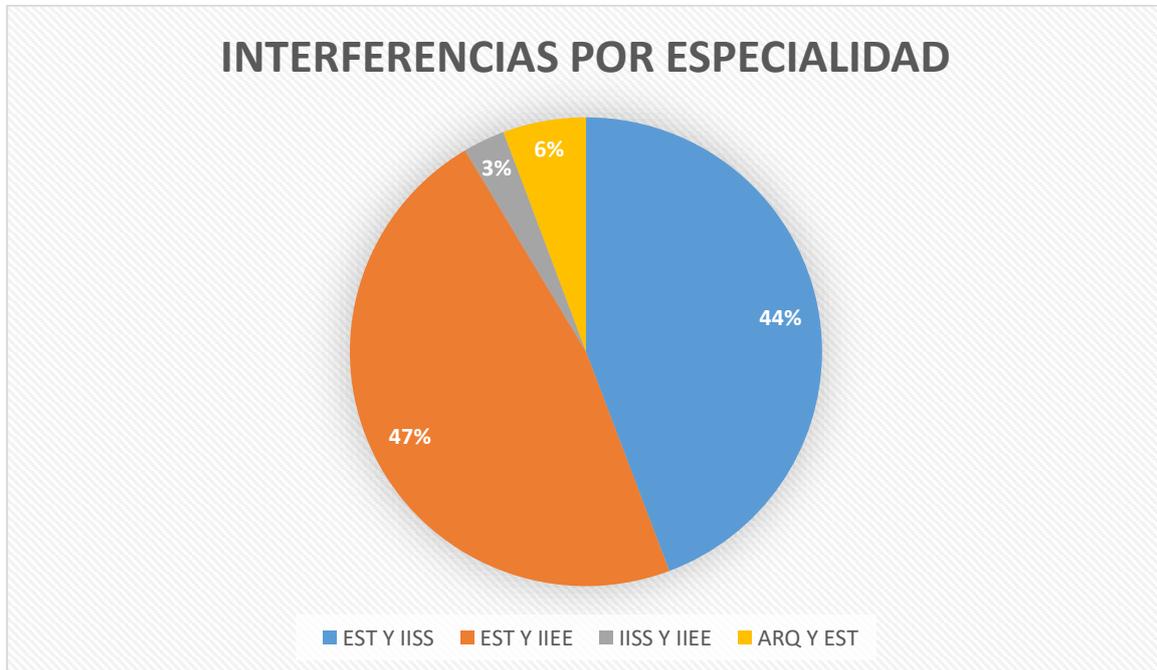
*Figura 17: Gráfico de Barras de Interferencias con BIM.  
Fuente: Propia.*

En la Figura 17, podemos observar que el 44% de Interferencias pertenecen a las áreas de estructuras (EST) e instalaciones sanitarias (IISS), en un 47% de estructuras (EST) e Instalaciones Eléctricas (IIEE), 3% el área de Instalaciones Sanitarias (IISS) e instalaciones eléctricas (IIEE), y 6% de arquitectura (ARQ) e estructuras (EST).
