**VULNERABILIDAD SÍSMICA EMPLEANDO EL
MÉTODO DE INDICE DE BENEDETTI – PETRINI EN
LAS VIVIENDAS DE MAMPOSTERÍA DEL
ASENTAMIENTO HUMANO DIEZ DE MARZO – FILA
ALTA – JAÉN – CAJAMARCA-2021**

TESIS PARA OPTAR EL TÍTULO PROFESIONAL DE INGENIERO CIVIL

Autores: Bach. Roiser Hurtado Collantes
Bach. Elmer Antonio Tantarico Fernandez

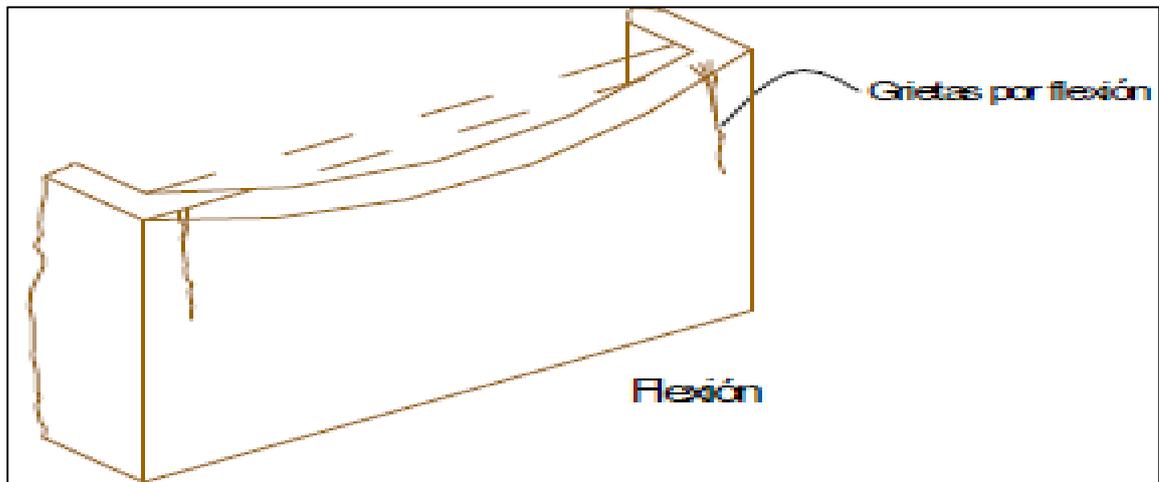
Figura 1

en las partes superiores como posteriores y después la separación de dichos muros. Esta falla se muestra por el motivo de que el adobe tiene corta resistencia a la tracción (ver figuras 1 y 2).

Falla de Tracción por Flexión en las Esquinas

Nota. La figura muestra la falla de tracción por flexión en las esquinas. Fuente: Medina y Piminchumo (2018).

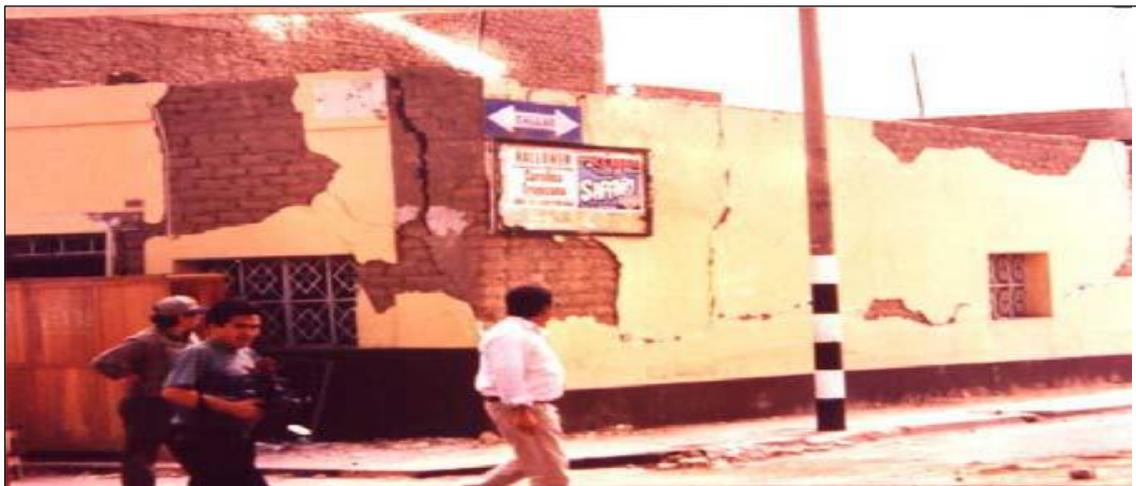
Figura 2

Vivienda con Falla de Flexión en Esquina Previo Volteo

Nota. La figura muestra en la vivienda una falla de flexión en esquina previo volteo. Fuente: Medina y Piminchumo (2018).

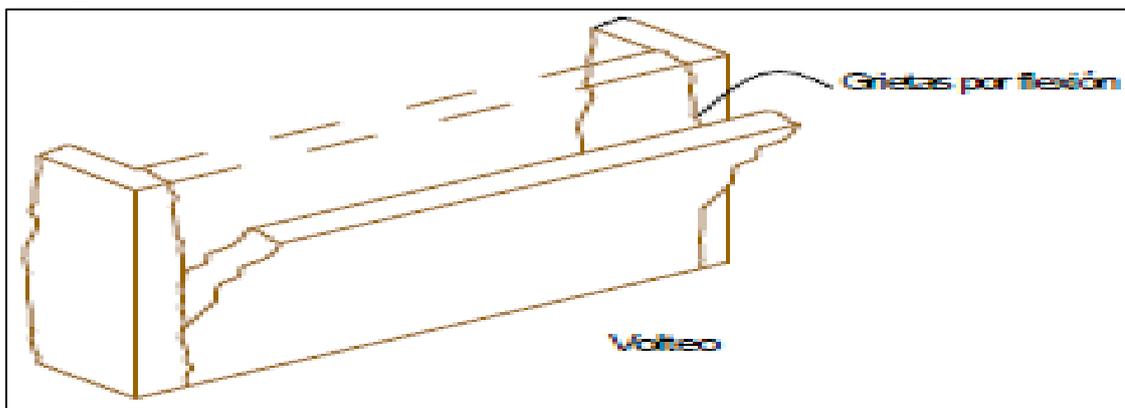
Figura 3

Falla por Volteo en un Muro

Nota. La figura muestra la falla por volteo en un muro. Fuente: Medina y Piminchumo (2018).

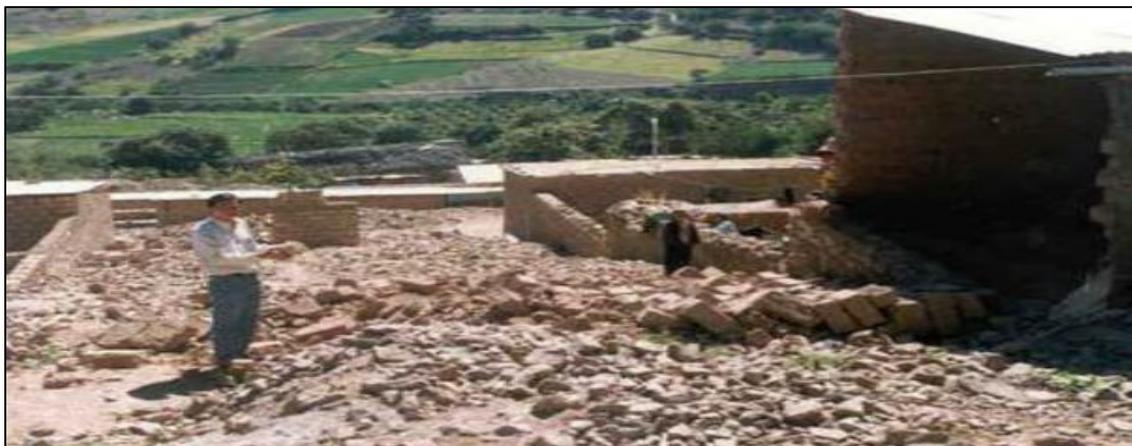
Figura 4

Vivienda cuyos Muros de Adobe han Colapsado por Volteo

Nota. La figura muestra en la vivienda el colapso por volteo de sus muros. Fuente: Medina y Piminchumo (2018).

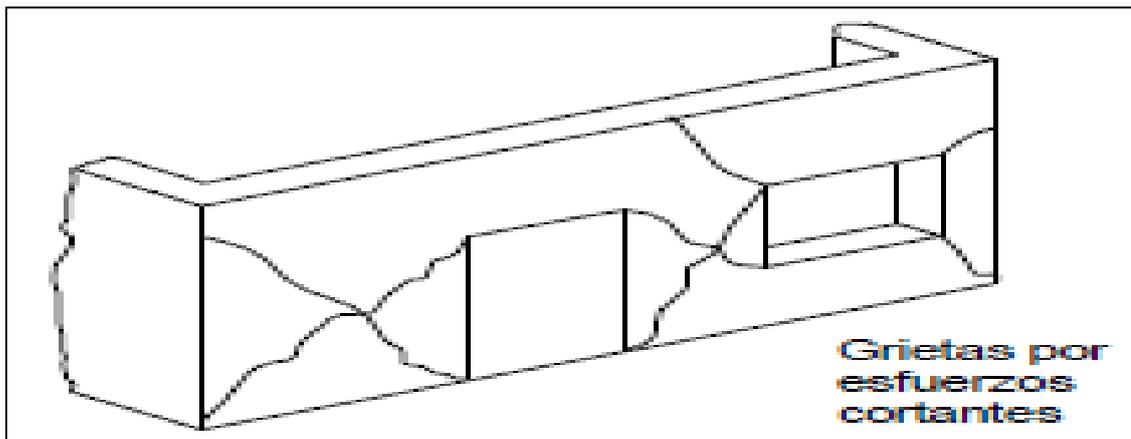
Las grietas que se producen por esfuerzos de corte en el plano del muro, frecuentemente se muestra una orientación diagonal continuando hacia las juntas verticales y horizontales del adobe (falla escalonada). Esta falla está directamente vinculada con la resistencia de la mampostería a las fuerzas de corte. La falla se produce en las juntas porque el mortero ofrece poca resistencia a los esfuerzos cortantes Ver Figura 5 y 6).

Falla por Corte de Tracción diagonal

Nota. La figura muestra la falla por corte de tracción diagonal. Fuente: Medina y Piminchumo (2018).

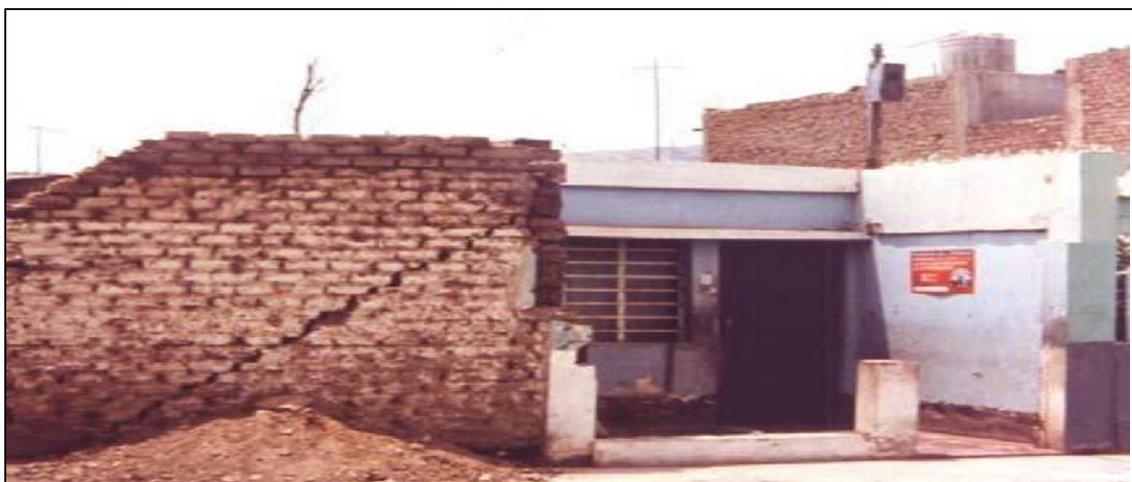
Figura 6

Daño Registrado en una Vivienda por falla de corte de tracción diagonal

Nota. La figura muestra el daño de la vivienda por la falla de tracción diagonal. Fuente: Medina y Piminchumo (2018).

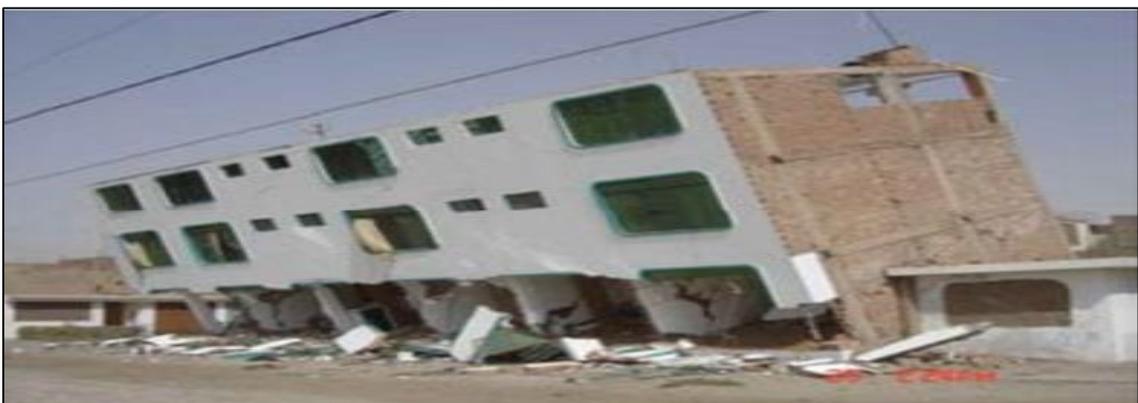
Figura 7

La falla por corte se ha detectado que se dan inicialmente en el primer piso por fuerzas cortantes y se expresa por grietas diagonales en el paño del muro. Esto se explica porque el esfuerzo cortante en el primer piso es mayor que en los pisos siguientes; y el porqué del efecto reductor de la resistencia a cortante de la esbeltez es mayor en el primer piso, porque el momento de flexión es máximo allí (Carhuallanqui y Medina, 2019).

Daño Registrado en una Vivienda por falla de corte

Nota. La figura muestra el daño de una vivienda por falla de corte. Fuente: Medina y Piminchumo (2018).

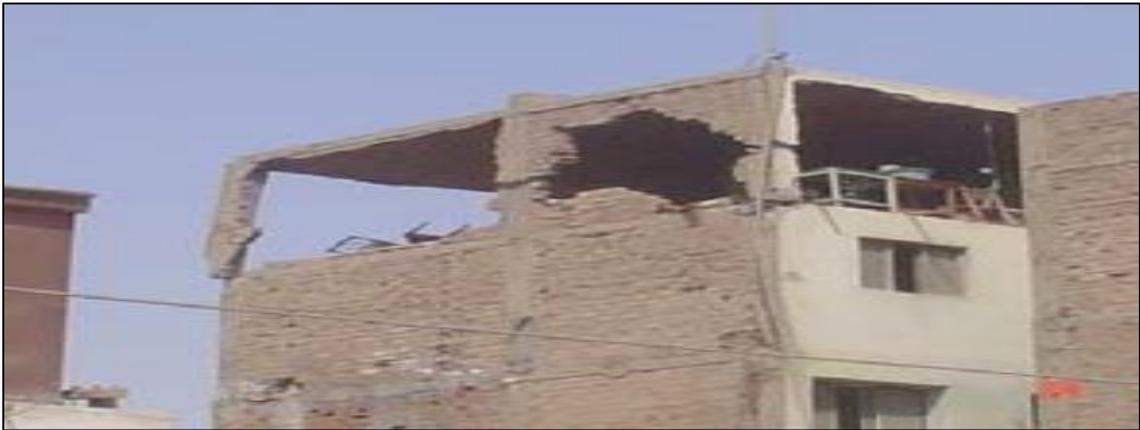
Figura 8

Estas fallas por volcamiento se han reportado en los pisos superiores debido a cargas sísmicas perpendiculares al plano del muro (Fig. 8). Esto se debe a fallas en el proceso de construcción, esto nos indica que primero se construyó las columnas y luego se levantó la albañilería, perdiendo así el efecto de arriostramiento vertical que las columnas debían proporcionar. Este orden constructivo no integra a la albañilería con las columnas (Carhuallanqui y Medina, 2019).

Falla por Volcamiento

Nota. La figura muestra la falla por volcamiento de la vivienda .Fuente: Medina y Piminchumo (2018).

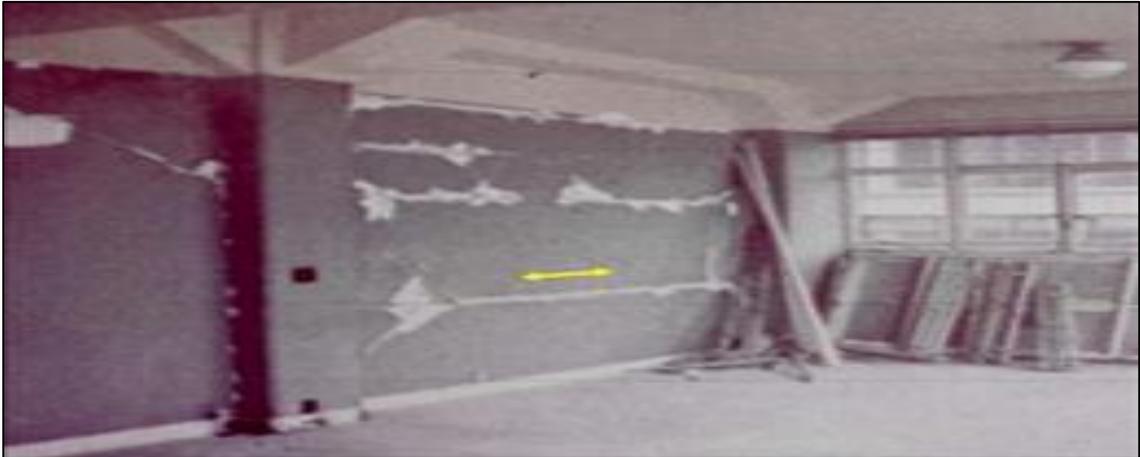
Figura 9

Esta falla (figura 09) ocurre en las juntas de construcción columna-solera y columna-cimiento. Los estribos en las columnas no soportan este tipo de falla horizontal, la cual se evitará mediante el refuerzo vertical y área de concreto (Carhuallanqui y Medina, 2019).

Falla por cizalla

Nota. La figura muestra la falla por cizalla en el muro de la vivienda .Fuente: Medina y Piminchumo (2018).

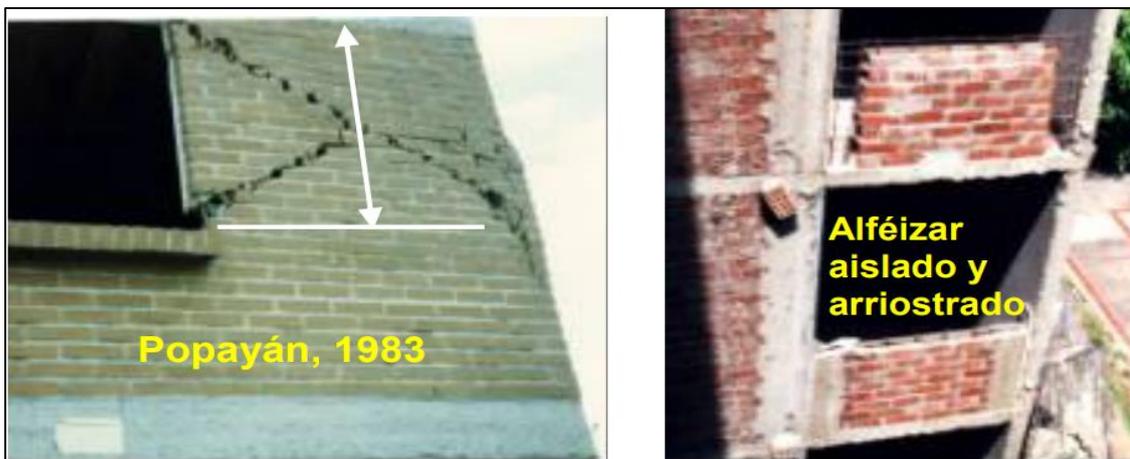
Figura 10

Los alfeizares en ventanas reducen la altura efectiva del muro, absorbiendo así el exceso de fuerzas de corte(Fig.10). Por lo que se aconseja el aislamiento, esto debido a que las cargas tanto en el muro de albañilería y alféizar, causa desplazamientos relativos que producen la falla de la albañilería en la zona de la unión (Carhuallanqui y Medina, 2019).

Efectos del Alféizar (Izq.) y Aislamiento (Der.)

Nota. La figura muestra la falla por efecto de alféizar y el arriostrado .Fuente: Medina y Piminchumo (2018).

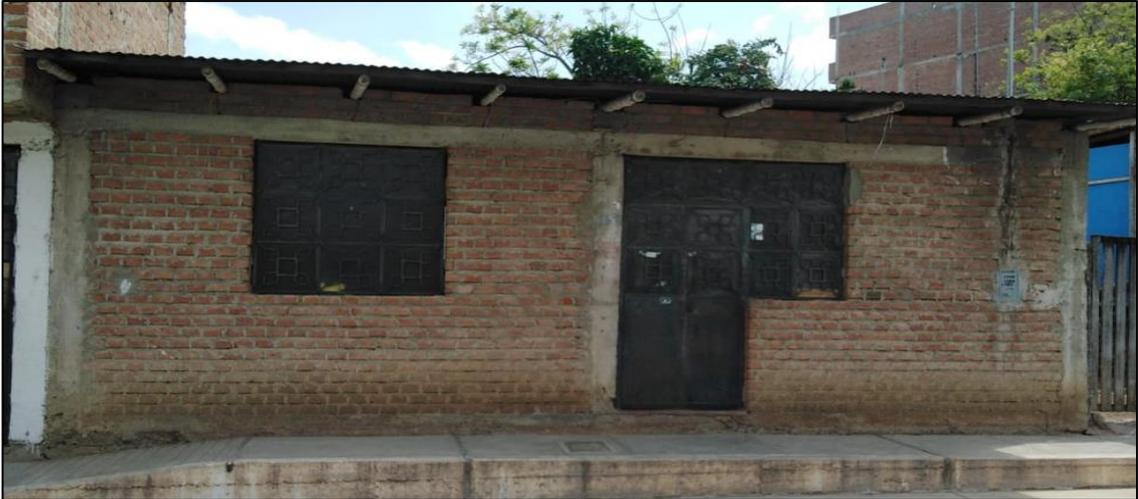
Figura 25

Edificación de Albañilería con Adecuada Separación de Muros

Nota. La figura muestra la adecuada separación de muros de vivienda de albañilería.
Fuente: Realización propia.
