**EVALUACIÓN DE LAS PATOLOGÍAS EN LA
INSTITUCIÓN EDUCATIVA SAN JUAN DE DIOS N° 17507
DEL SECTOR FILA ALTA – JAÉN, 2022**

**TESIS PARA OPTAR EL TÍTULO PROFESIONAL DE INGENIERO
CIVIL**

Autores: Bach. Edgar Kevin Pesantes Echeverre
Bach. Ernando Cuchupoma Vela

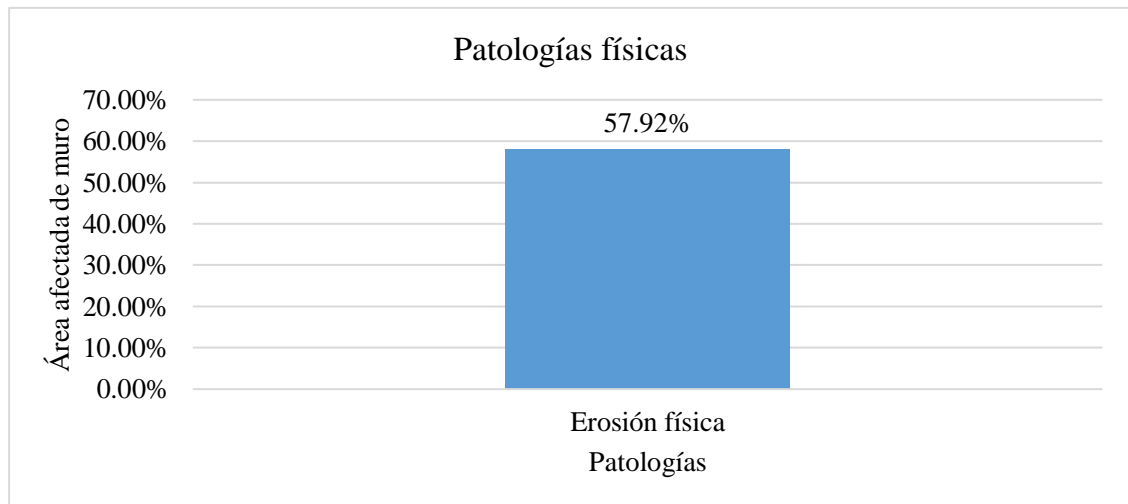
Figura 40

Patología física en muro de albañilería del frontis de la IE

Nota. La figura se visualiza un cuadro de barras que representa la patología física por erosión en el frontis de la IE. Fuente: Elaboración propia.

De la figura 40 se tiene las patologías físicas predominantes en el muro de albañilería confinada del Frontis de la IE- eje X – X del plano en planta, donde la única patología encontrada fue por erosión física en el tramo eje W y eje V (ver figura 39), producida por acciones climáticas representando el 57.92% del elemento. Ver ficha de recolección de datos N° 01-PF/CP.

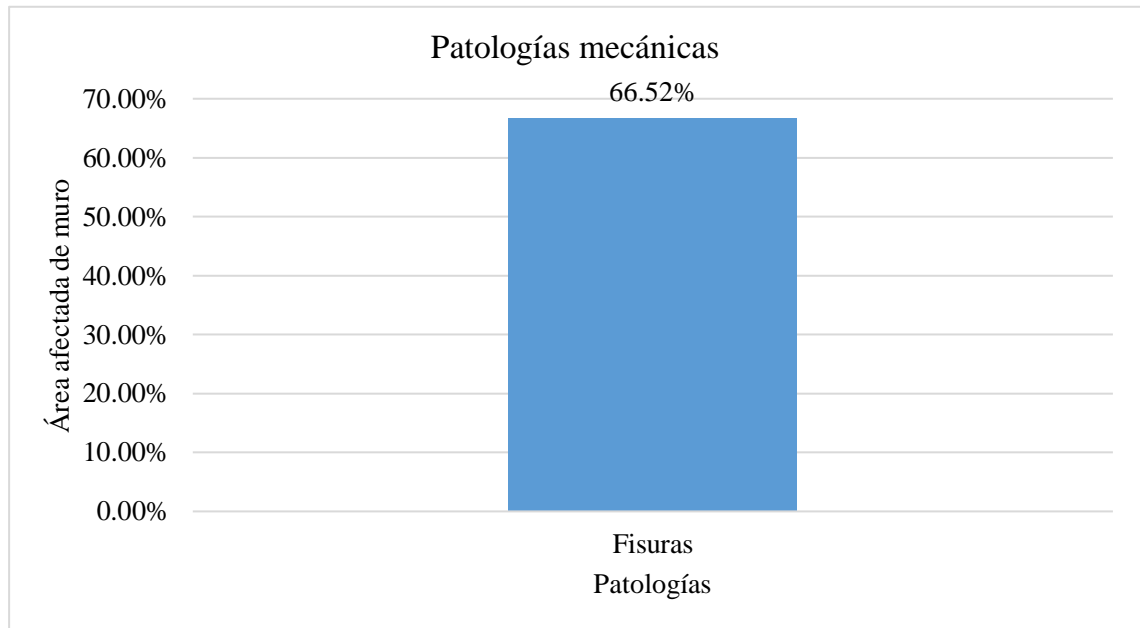
Figura 42

Patología mecánica en pórtico de concreto del frontis de la IE

Nota. La figura se visualiza un cuadro de barras que representa la patología mecánica por fisuras en el frontis de la IE. Fuente: Elaboración propia.

De la figura 42 se tiene las patologías mecánicas predominantes en un pórtico de concreto del Frontis de la IE- eje X – X del plano en planta, donde la única patología encontrada fueron las fisuras en el tramo eje V y eje t (ver figura 41), producidas por retracciones del concreto en el tiempo representando el 66.52% del elemento. Ver ficha de recolección de datos N° 01-PM/CP.

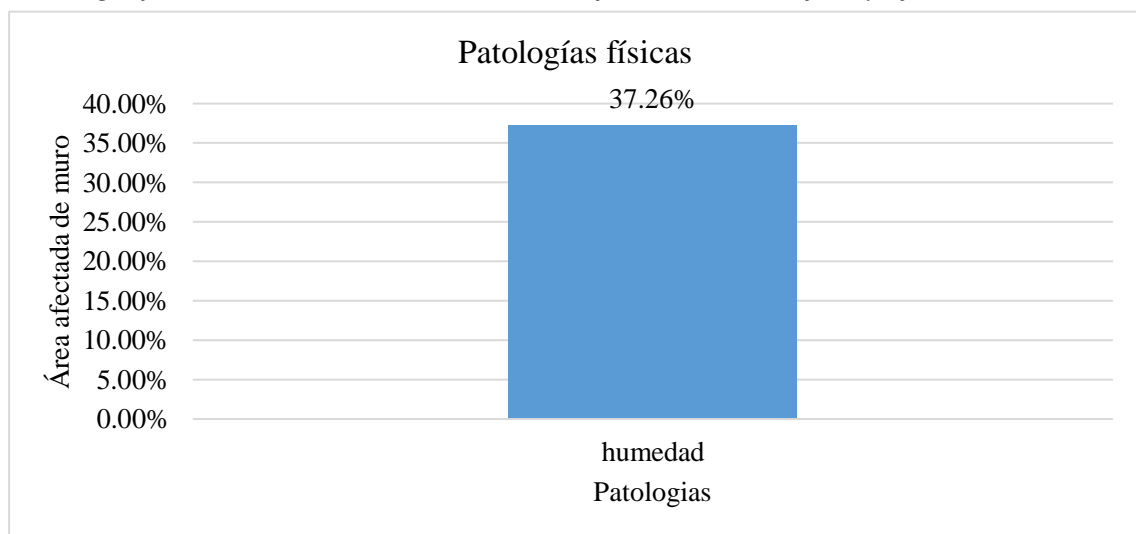
Figura 44

Patología física en muros de albañilería del eje W-W, tramo eje X y eje I

Nota. La figura se visualiza un cuadro de barras que representa la patología física por humedad en muro de albañilería del eje W-W, tramo eje X y eje I. Fuente: Elaboración propia.

De la figura 44 se tiene las patologías físicas predominantes en el muro de albañilería confinada del eje W-W del plano en planta, tramo eje X y eje I (ver figura 43), donde la única patología encontrada fue de humedad, producida por capilaridad y acciones climáticas representando el 37.26% del elemento. Ver ficha de recolección de datos N° 02-PF/CP.

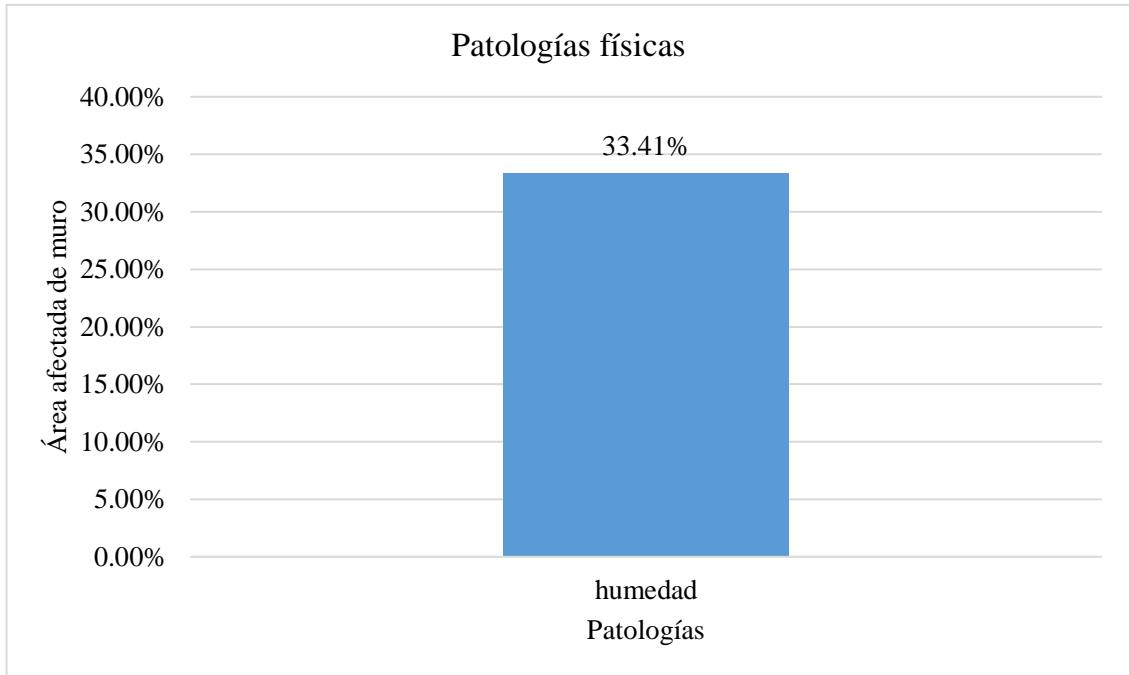
Figura 46

Patología mecánica en muro de albañilería del eje W-W, tramo eje II y eje III

Nota. La figura se visualiza un cuadro de barras que representa la patología física por humedad en muro de albañilería del eje W-W, tramo eje II y eje III. Fuente: Elaboración propia

De la figura 46 se tiene las patologías físicas predominantes en el muro de albañilería confinada del eje W-W del plano en planta, tramo eje II y eje III (ver figura 45), donde la única patología encontrada fue de humedad, producida por capilaridad y acciones climáticas representando el 33.41% del elemento. Ver ficha de recolección de datos N° 03-PF/CP.

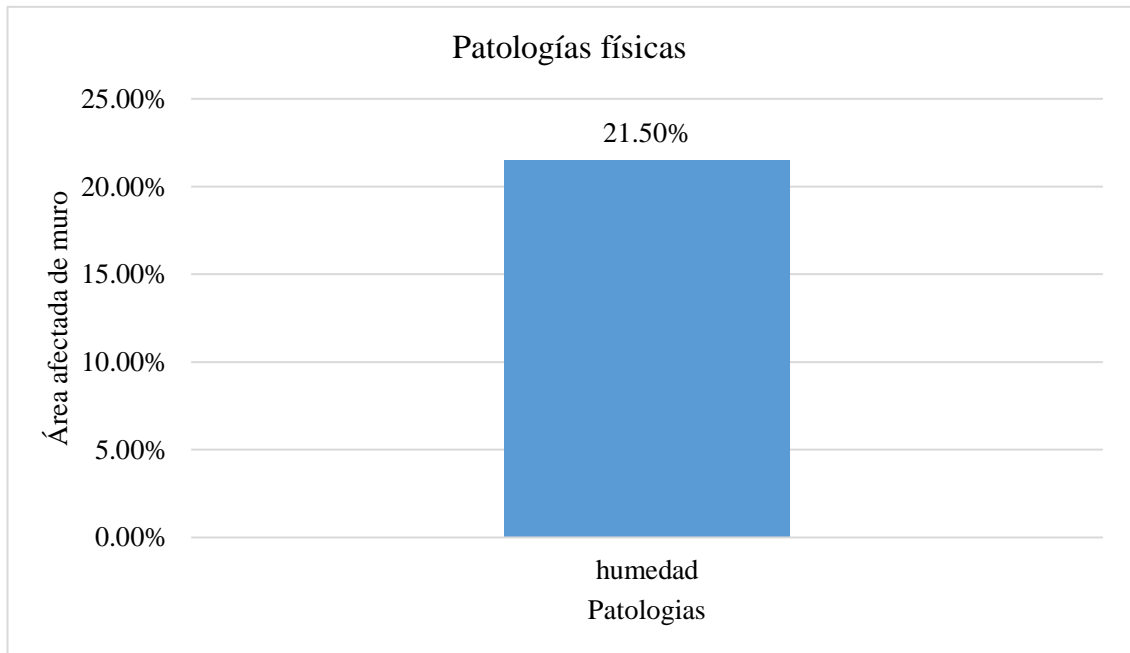
Figura 48

Patología mecánica en muro de albañilería del eje W-W, tramo eje III y eje IV

Nota. La figura se visualiza un cuadro de barras que representa la patología física por humedad en muro de albañilería del eje W-W, tramo eje III y eje IV. Fuente: Elaboración propia

De la figura 48 se tiene las patologías físicas predominantes en el muro de albañilería confinada del eje W-W del plano en planta, tramo eje III y eje IV (ver figura 47), donde la única patología encontrada fue humedad, producida por capilaridad y acciones climáticas representando el 21.50% del elemento. Ver ficha de recolección de datos N° 04-PF/CP.

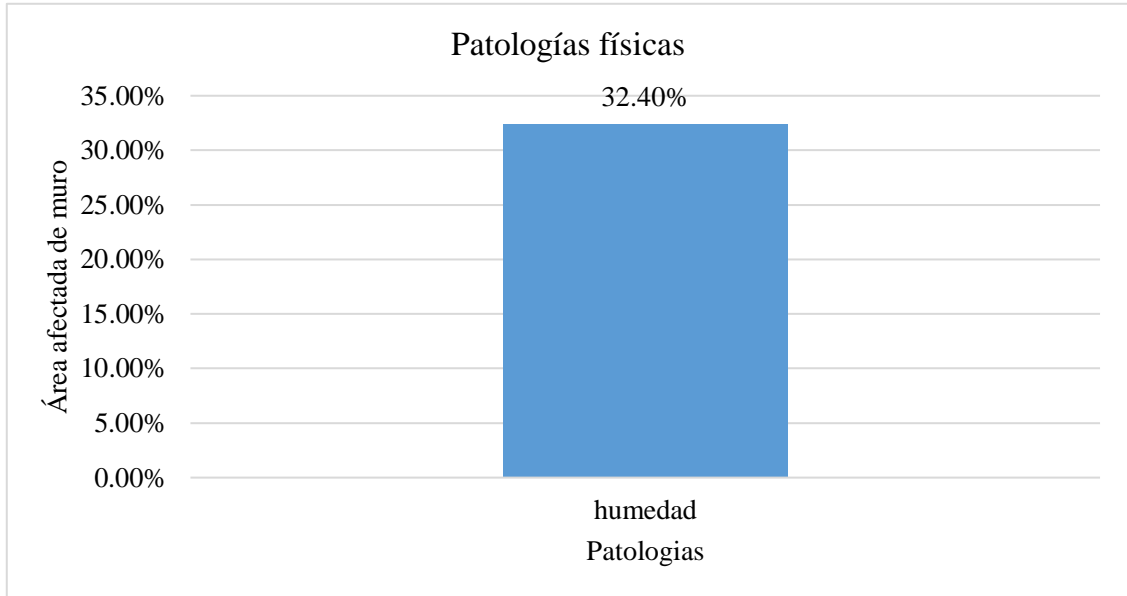
Figura 50

Patología mecánica en muro de albañilería del eje W-W, tramo eje IV y eje V

Nota. La figura se visualiza un cuadro de barras que representa la patología física por humedad en muro de albañilería del eje W-W, tramo eje IV y eje V. Fuente: Elaboración propia

De la figura 50 se tiene las patologías físicas predominantes en el muro de albañilería confinada del eje W-W del plano en planta, tramo eje IV y eje V (ver figura 49), donde la única patología encontrada fue humedad, producida por capilaridad y acciones climáticas representando el 32.40% del elemento. Ver ficha de recolección de datos N° 05-PF/CP.

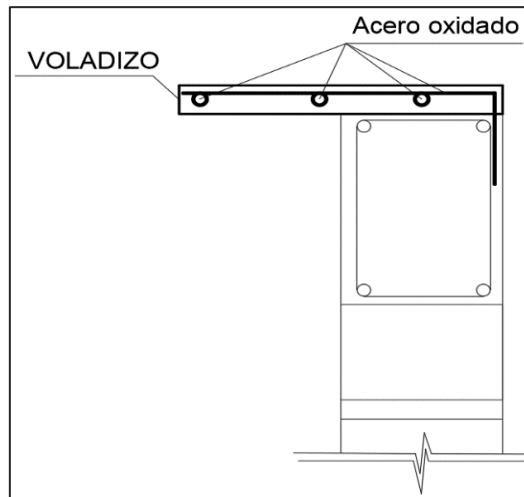
Figura 52

Detalle de voladizo

De la figura 53 se tiene las patologías químicas predominantes en el voladizo de concreto del muro de albañilería confinada del cerco perimétrico (ver figura 51 y 52), donde la única patología fue la oxidación del acero a lo largo de todo el voladizo del muro, debido a falta de recubrimiento adecuado y acciones climáticas. Ver ficha de recolección de datos N° 01-PQ/CP.

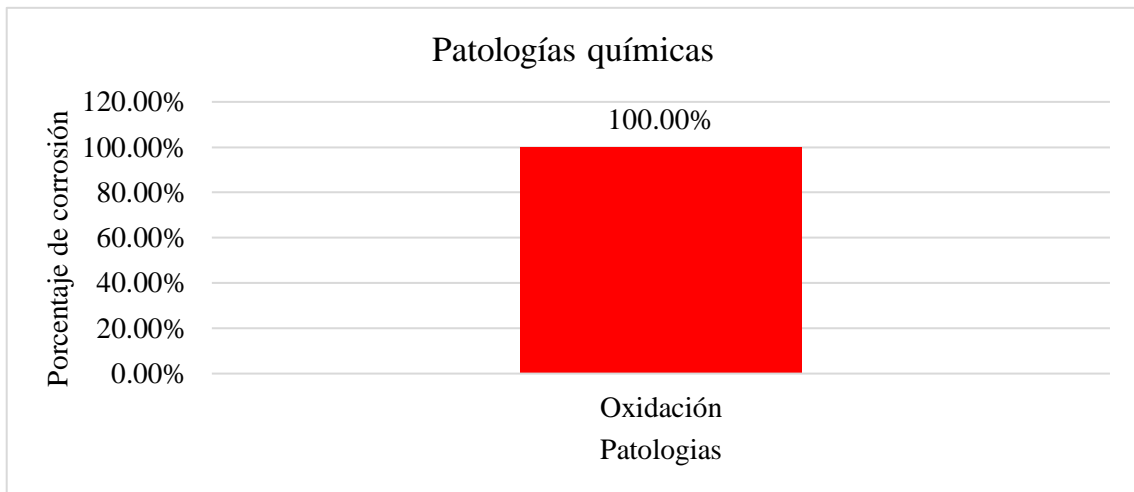
Figura 53

Patología química en voladizo de concreto del muro de albañilería del eje W-W

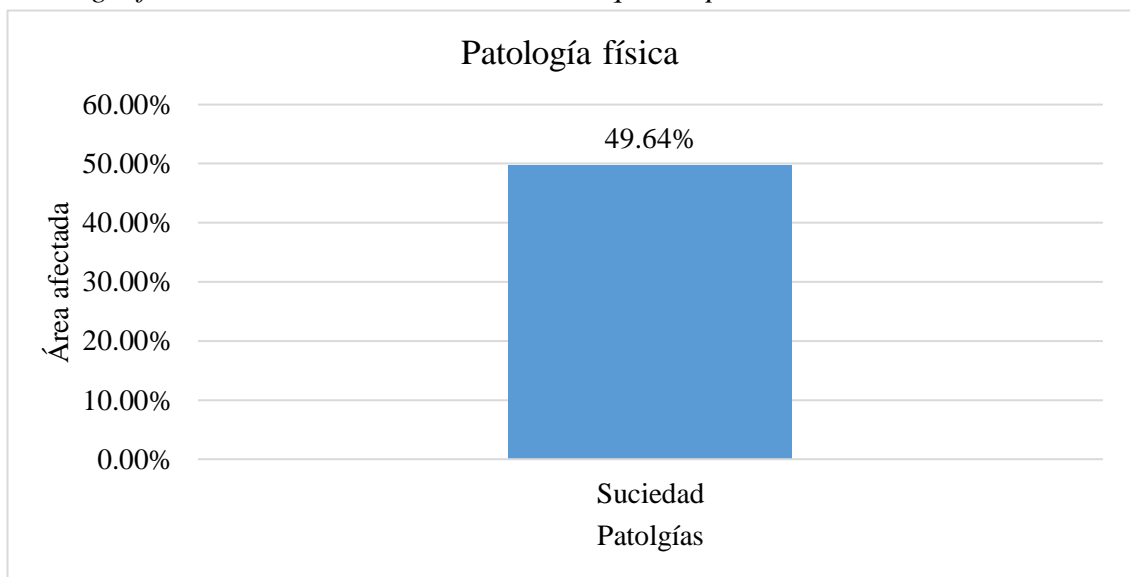
Figura 55

Patología física en muro de albañilería del bloque A / primer nivel

De la figura 55 se tiene las patologías físicas predominantes en el muro de albañilería de todo el eje 1-1 del plano en planta del bloque A del primer nivel, tramo eje D y eje A (ver figura 54), donde la única patología encontrada fue por suciedad que es producida por el polvo y acciones climáticas, representando el 49.64% del elemento evaluado. Ver ficha de recolección de datos N° 01-PF/BA.

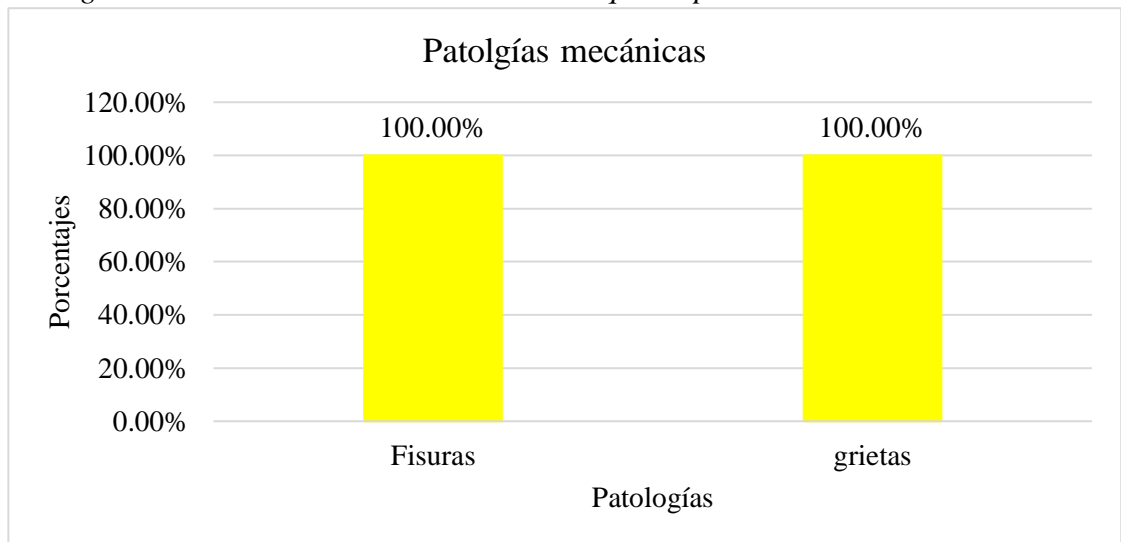
Figura 58

Patología mecánica en muro de albañilería bloque A/ primer nivel

De la figura 58 se tiene las patologías mecánicas predominantes en los muros portantes de albañilería confinada del bloque A del primer nivel, ubicadas la primera en el eje B-B del plano en planta, tramo eje 1 y eje 2 (ver figura 56), donde la única patología fue grietas y el segundo eje A-A del plano en planta, tramo eje 2 y eje 3 (ver figura 57), donde la única patología fue fisuras producidas por asentamiento, afectando al 100% del elemento evaluado. Ver ficha de recolección de datos N° 01-PM/BA y N° 02-PM/BA respectivamente.

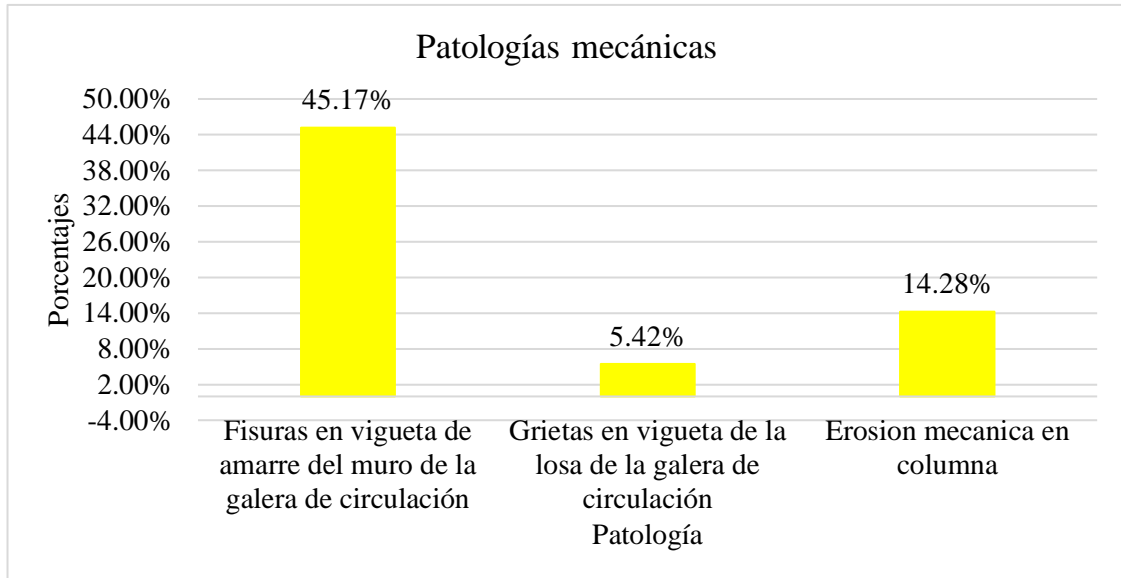
Figura 62

Patología mecánica en elementos de concreto armado bloque A / primer y segundo nivel

De la figura 62 se tiene las patologías mecánicas predominantes en elementos de concreto armado del bloque A, donde las patologías predominantes fueron fisuras, grietas y erosión mecánica; las fisuras se presentaron en la vigueta de amarre del muro de la galera de circulación, eje A y eje D (ver figura 61), producida por asentamiento diferencial del voladizo y donde la afectación cubre el 45.17% de su longitud. Las grietas se presentaron en la vigueta de la losa de la galera de circulación, eje A y eje D (ver figura 60), producida por el estado de oxidación del acero de la armadura y donde la afectación cubre el 5.42% de su longitud. Para la erosión mecánica se dio en una columna del bloque ubicada entre los ejes D-D y eje 3-3 del plano en planta (ver figura 59), producida por esfuerzos externos del hombre la cual representa el 14.28% de su espesor. Ver ficha de recolección de datos N° 04-PM/BA, N° 05-PM/BA y N° 03-PM/BA, respectivamente.

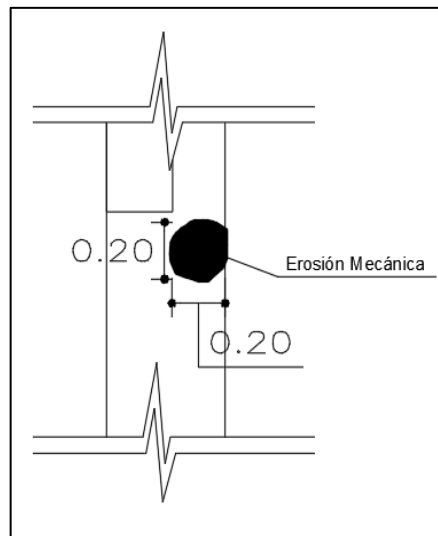
Figura 65

Detalle de la erosión mecánica

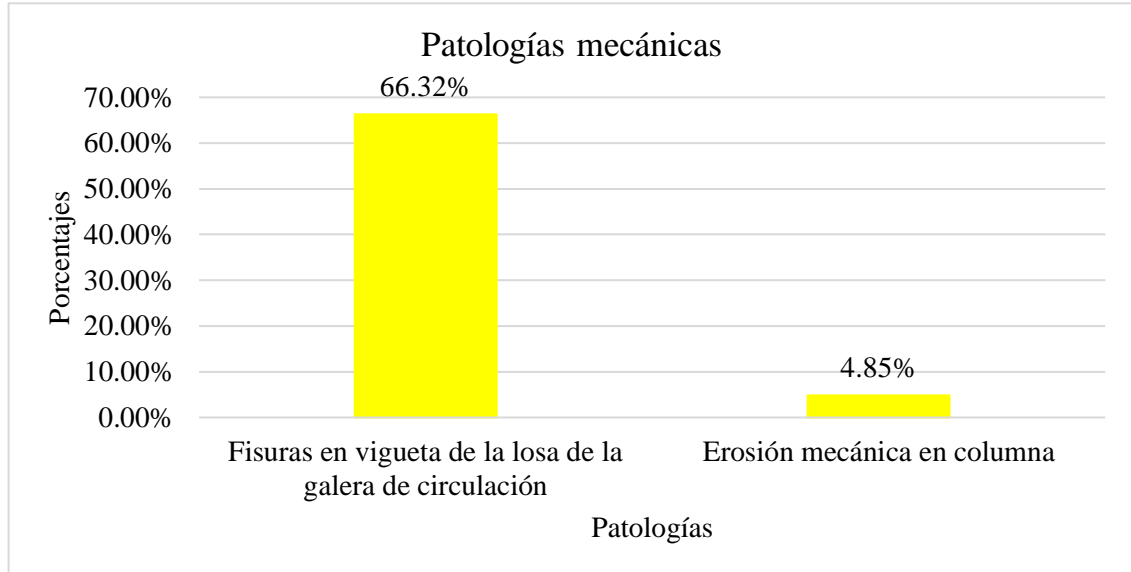
Figura 66

Patología mecánica en elementos de concreto armado – bloque B/primer y segundo nivel

De la figura 66 se tiene las patologías mecánicas predominantes en elementos de concreto armado del bloque B, donde las patologías predominantes fueron fisuras y erosión mecánica; las fisuras se presentaron en la vigueta de la losa de la galera de circulación, eje G y eje M (ver figura 63), producida por flexión del elemento y donde la afectación cubre el 66.32% de su longitud y para la erosión mecánica se dio en una columna del bloque entre el eje 4-4 y eje I-I del plano en planta (ver figura 64 y 65), producida por esfuerzos externos del hombre lo cual la parte dañada representa el 4.85% de su espesor. Ver ficha de recolección de datos N° 01-PM/BB, N° 02-PM/BB y N° 03-PM/BB.

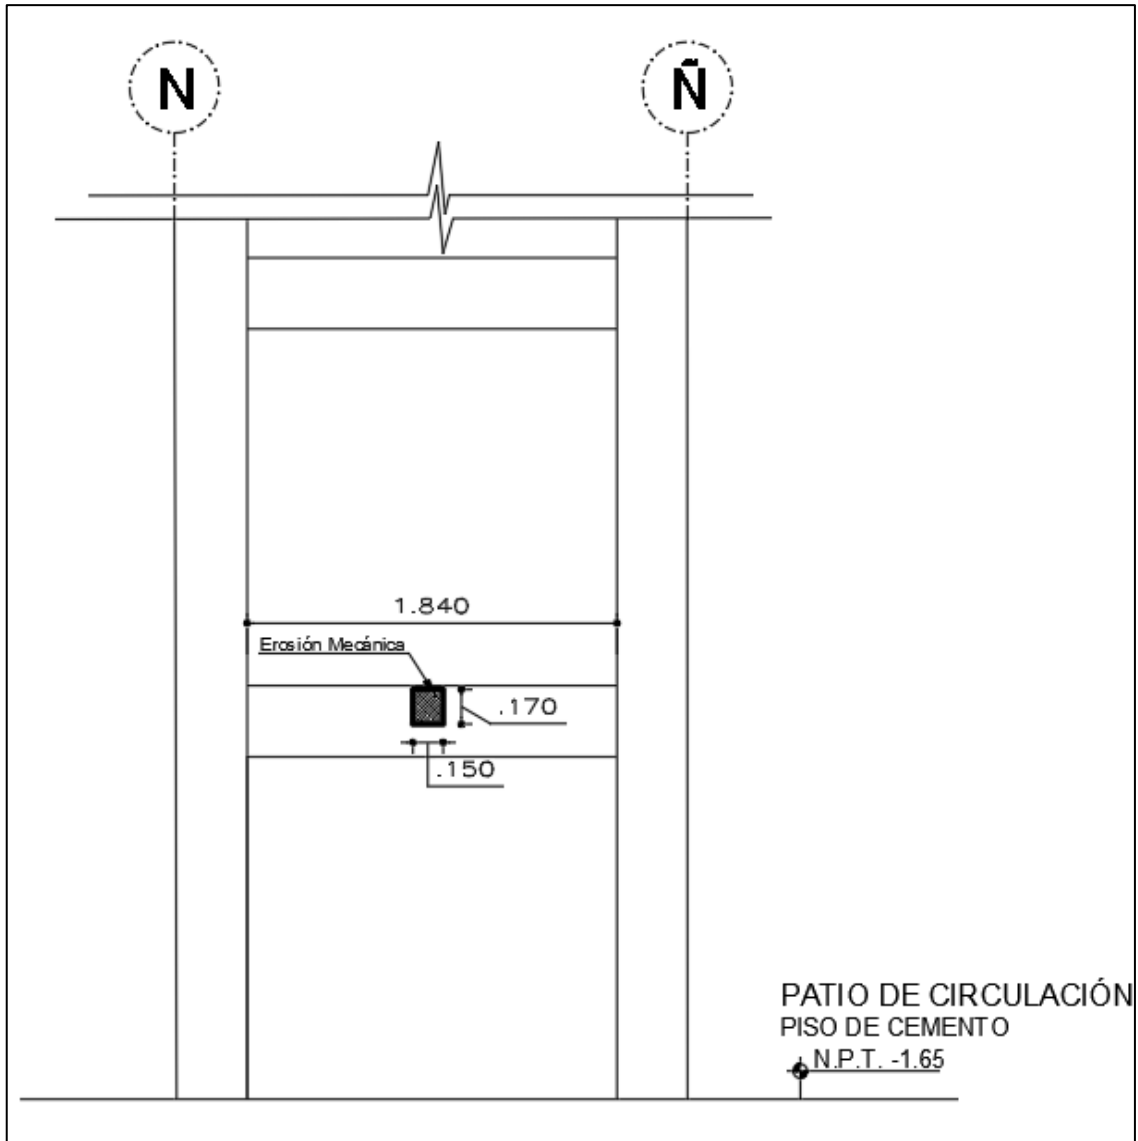
Figura 67

Gráfica en elevación de parte afectada, patología mecánica por erosión mecánica ubicada en viga, tramo eje N y eje Ñ

Bloque E			
Patologías		ubicación	nivel de daño
Patologías mecánicas	Erosión mecánica	Columna entre el eje 9-9 y eje N-N	Moderado
	Erosión mecánica	Viga del eje 10-10	Moderado
	Fisuras	En todas las vigas del bloque	Leve

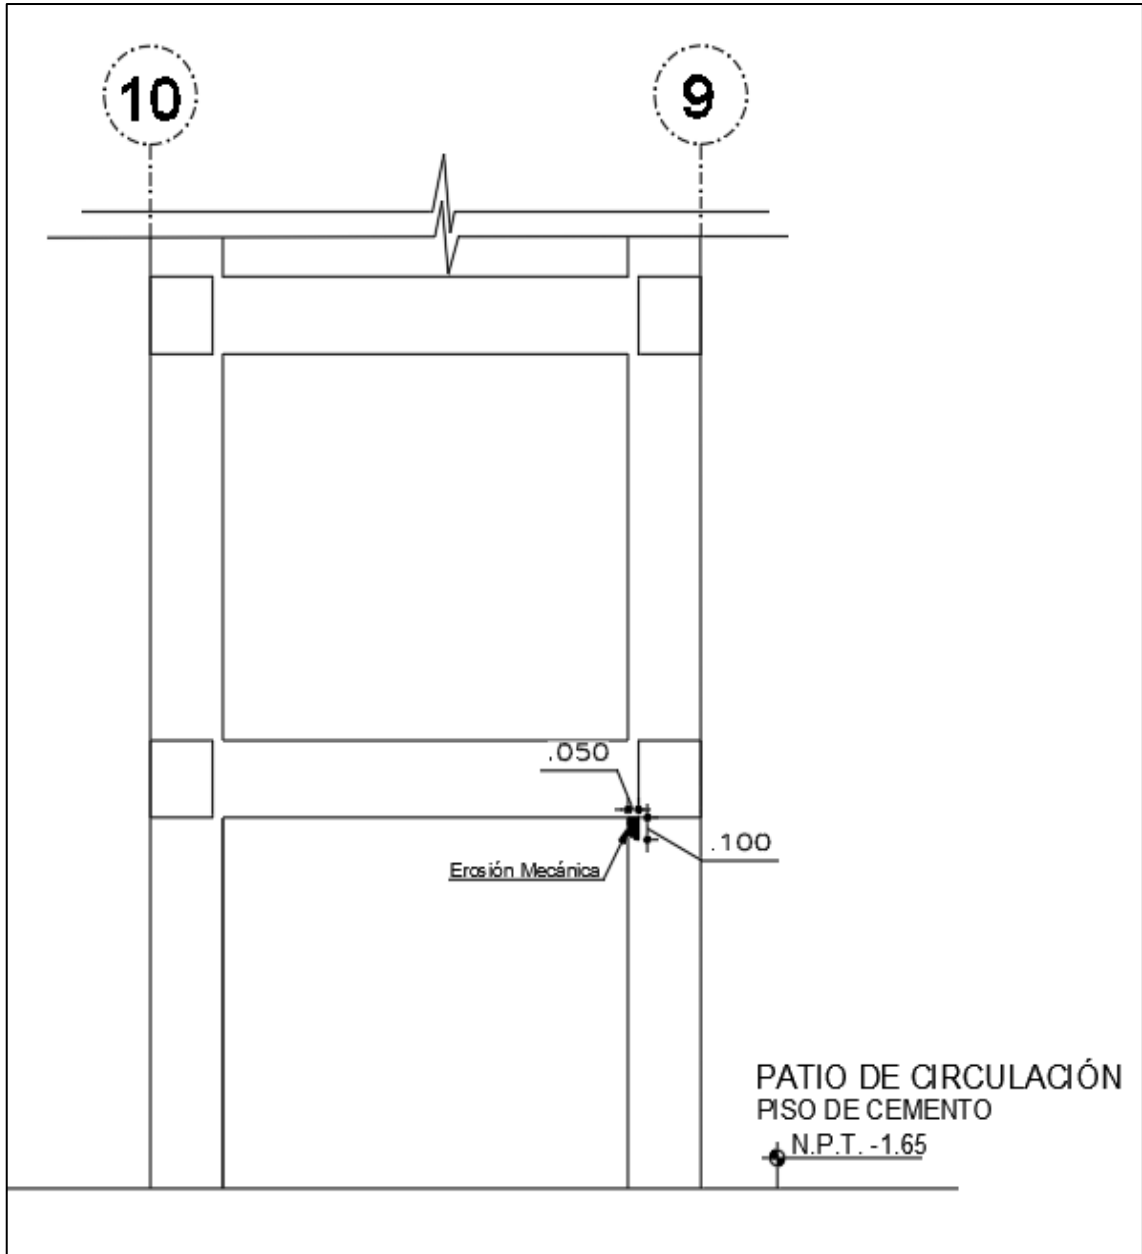
Figura 68

Gráfica en elevación de parte afectada, patología mecánica por erosión mecánica ubicada en columna eje 9

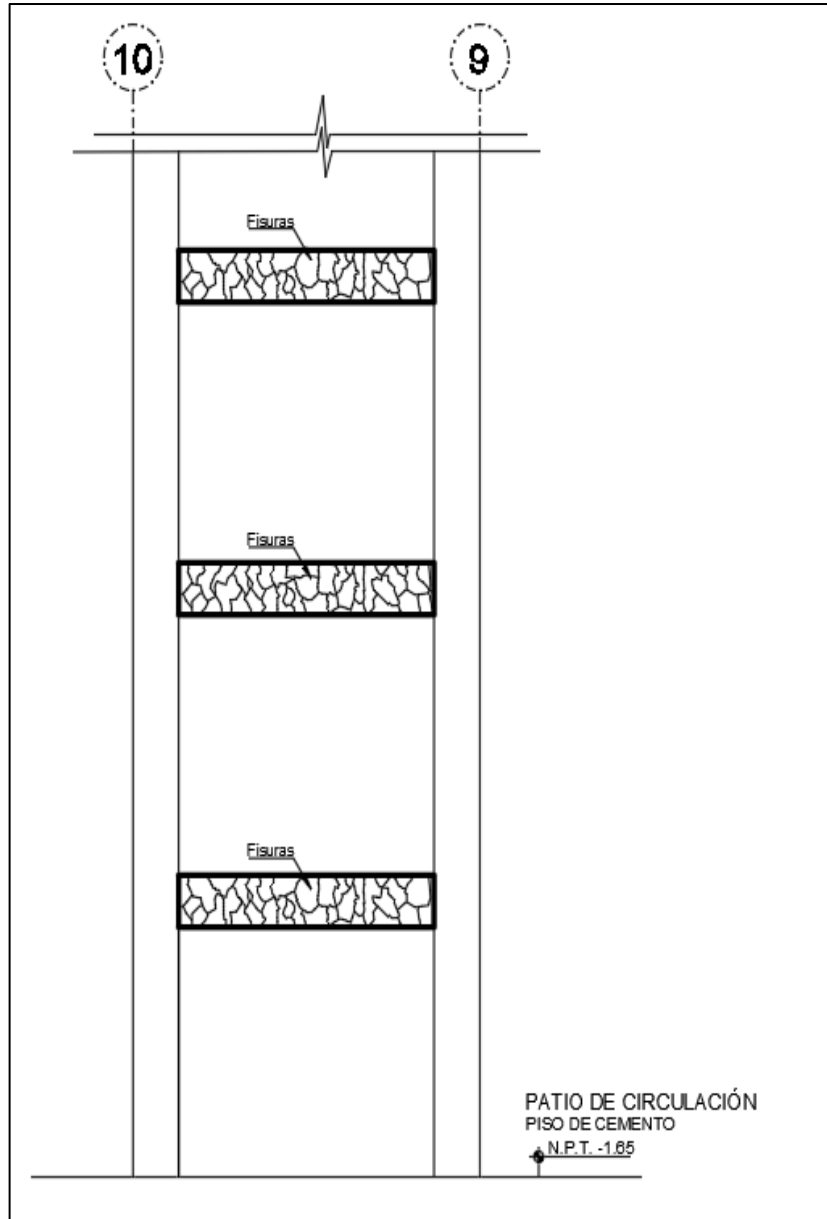
Figura 69

Gráfica en elevación de parte afectada, patología mecánica por fisuras ubicada en las vigas

De la figura 71 se tiene las patologías mecánicas predominantes en elementos de concreto armado del bloque E, donde las patologías predominantes fueron fisuras y erosión mecánica; las fisuras se presentaron en las vigas (ver figura 69 y 70), producida por retracción del concreto en el tiempo y donde la afectación cubre el 100% de las vigas. La erosión mecánica se dio en una columna del bloque entre el eje 9-9 y eje N-N del plano en planta, eje 9 (ver figura 68), producida por esfuerzos externos del hombre lo cual la parte dañada representa el 8.57% de su espesor y también se tuvo erosión mecánica en una viga del bloque del eje 10-10 del plano en planta, tramo eje N y eje Ñ (ver figura 67), producida por esfuerzos externos del hombre la cual la parte dañada representa el 13.33% de su espesor. Ver ficha de recolección de datos N° 03-PM/BE, N° 01-PM/BE y N° 02-PM/BE respectivamente.

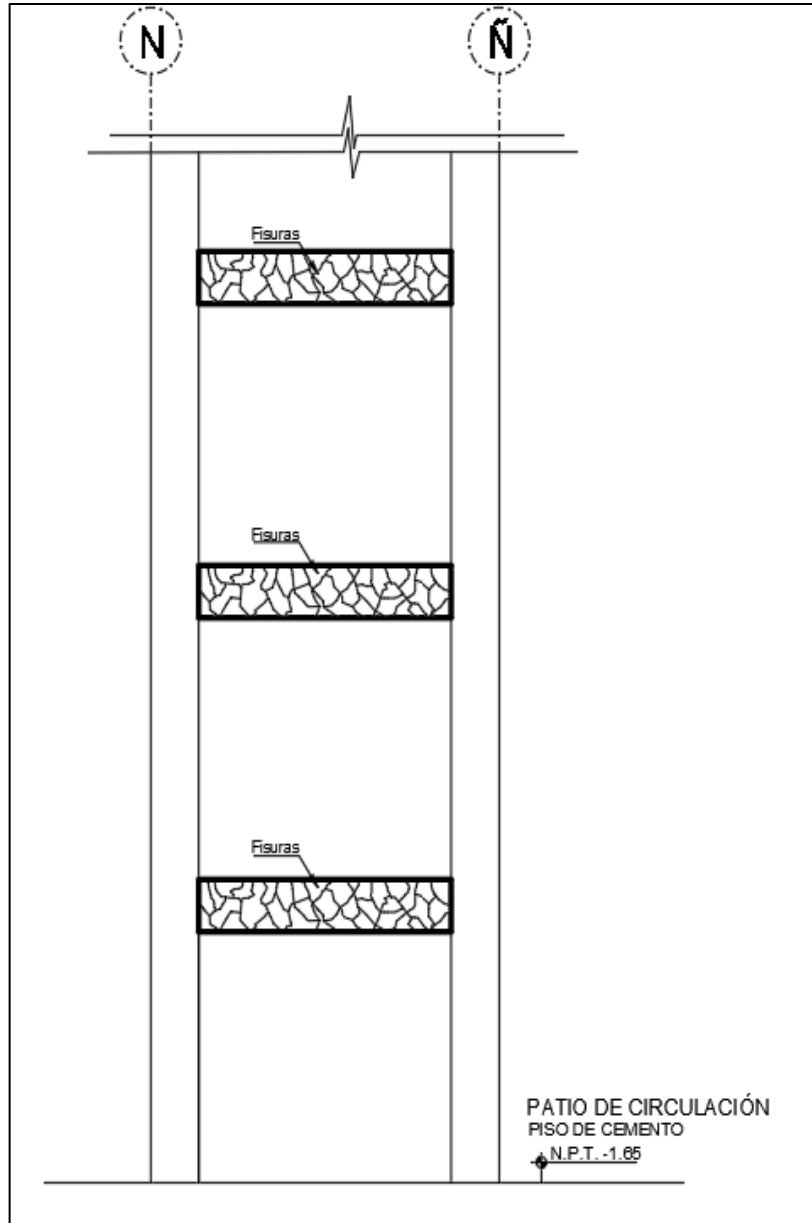
Figura 70

Gráfica en elevación de parte afectada, patología mecánica por fisuras ubicada en las vigas

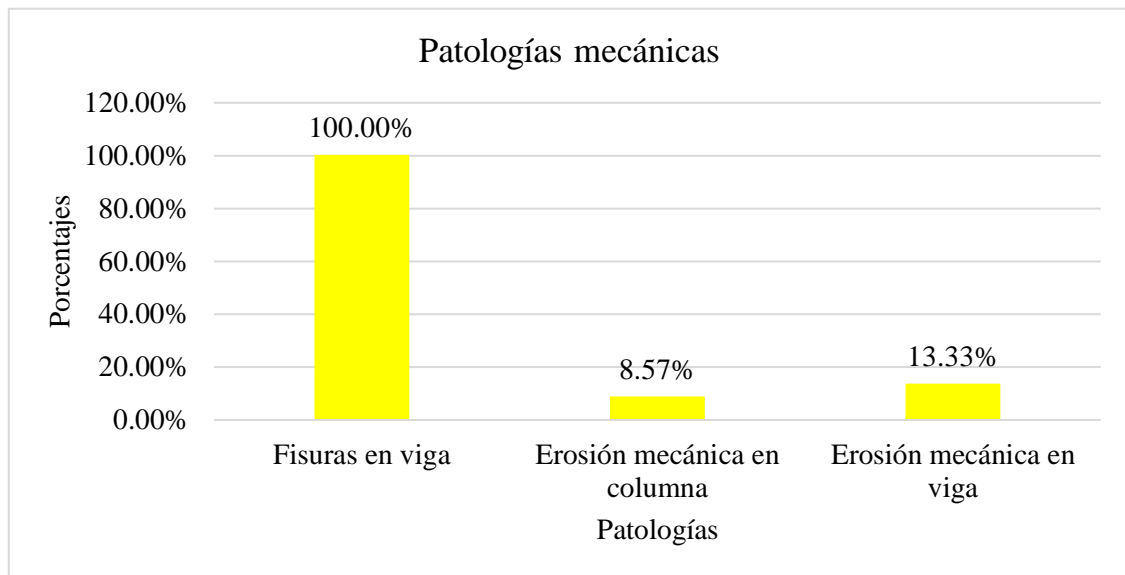
Figura 71

Patología mecánica en elementos de concreto armado – bloque E

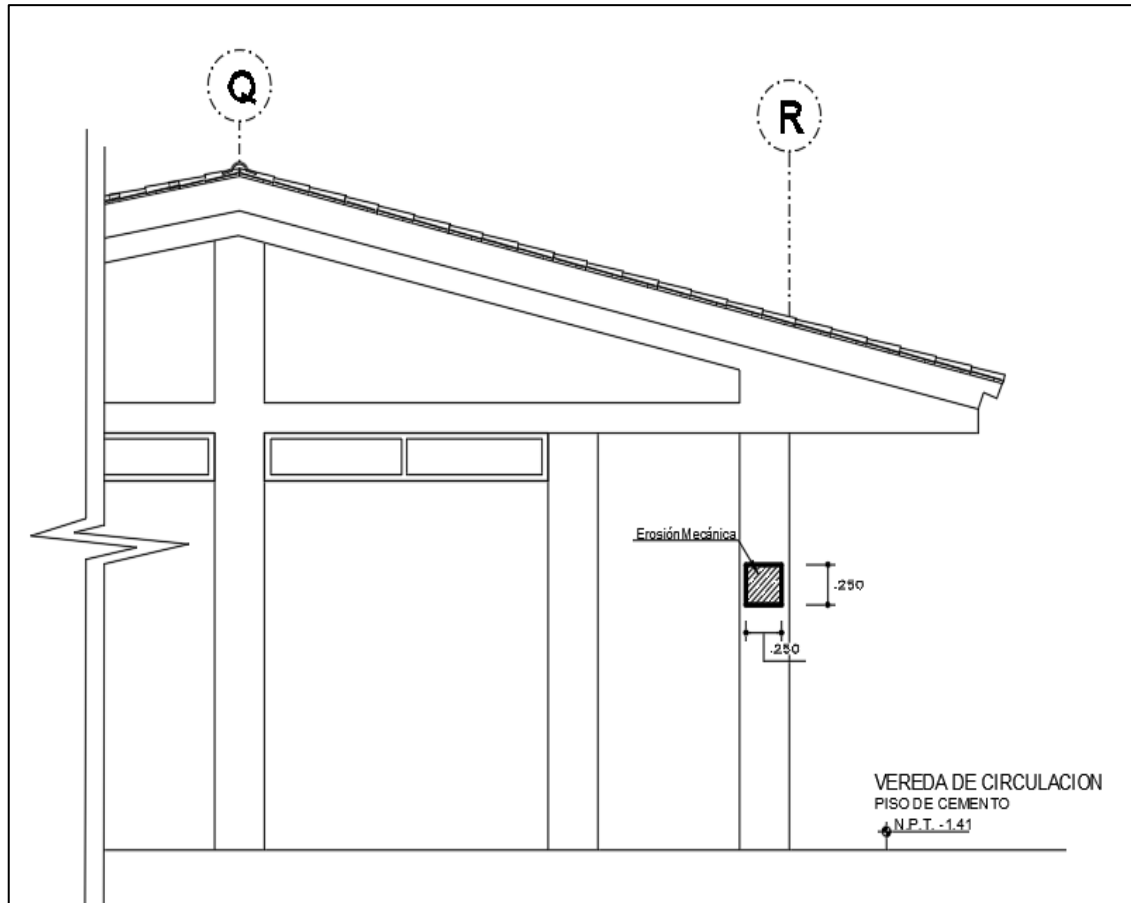
Figura 72

Gráfica en elevación de parte afectada, patología mecánica por erosión mecánica ubicada en columna eje R

De la figura 74 se tiene las patologías mecánicas predominantes en elementos de concreto armado del bloque F, donde las patologías predominantes fueron grietas y erosión mecánica; las grietas se presentaron en una viga entre el eje 11 y eje 12 (Ver figura 73) producto de la oxidación y corrosión del acero inducido por filtraciones de lluvia y donde la afectación cubre el 21.05% de su longitud y para la erosión mecánica se dio en una columna del bloque entre el eje 12-12 y eje R-R del plano en planta, eje R (ver figura 72), producida por esfuerzos externos del hombre lo cual la parte dañada representa el 20.00% de su espesor. Ver ficha de recolección de datos N° 01-PM/BF y N° 02-PM/BF respectivamente.

Bloque F			
Patologías		Ubicación	Nivel de daño
Patologías mecánicas	Grietas	Viga ubicada entre el eje 11 y eje 12	Moderado
	Erosión mecánica	Columna entre el eje 12-12 y eje R-R	Moderado

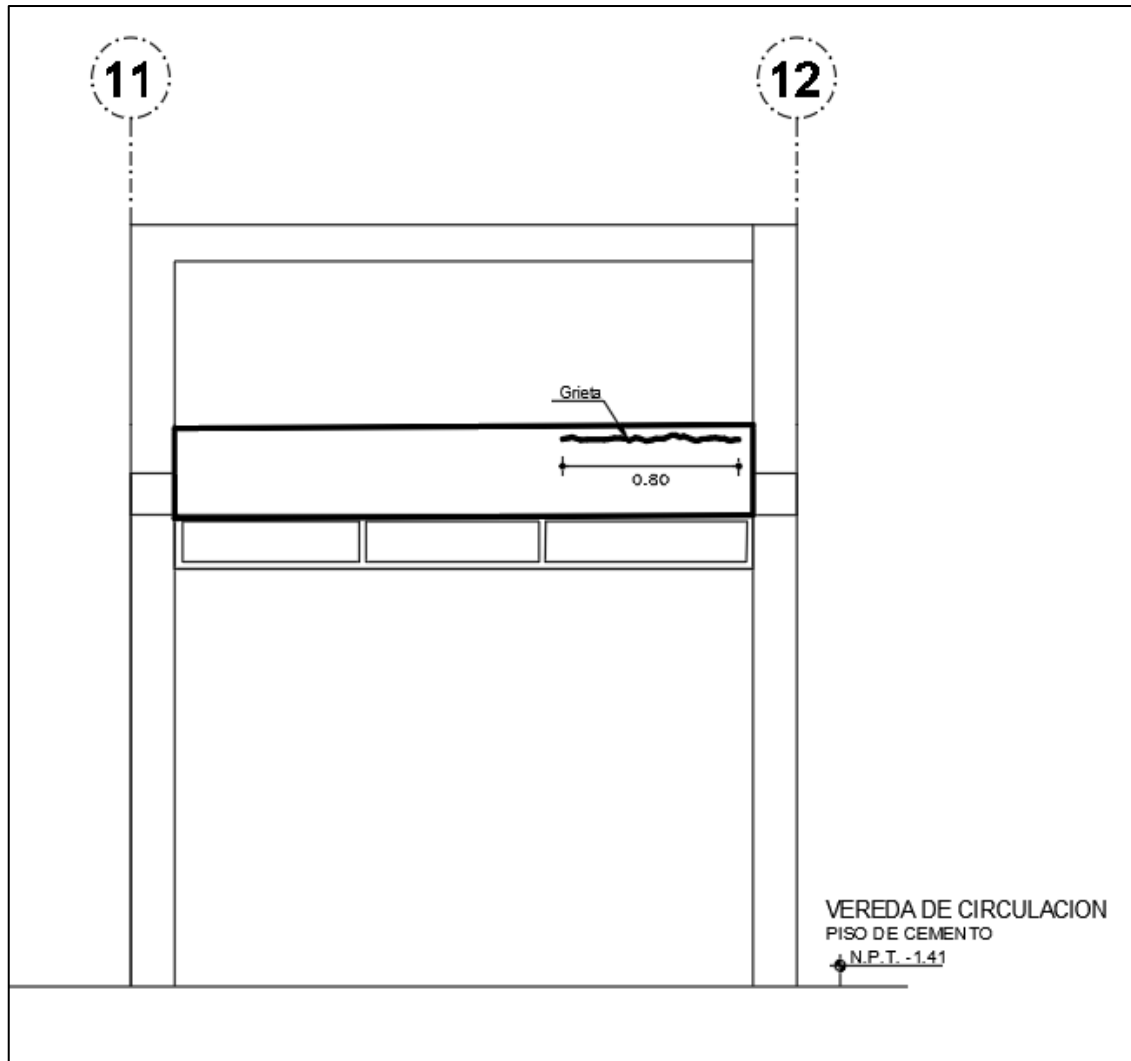
Figura 73

Gráfica en elevación de parte afectada, patología mecánica por grietas ubicada en la viga

Bloque F		
Patologías	Ubicación	Medidas de solución para mejorar y ampliar la vida útil
Patologías mecánicas	Grietas Viga ubicada entre el eje 11 y eje 12	Las fisuras o grietas por oxidación o corrosión tienen un trazado paralelo al acero afectado y es frecuente que aparezcan manchas largo del mismo trazada, es por ello que una fisura con esta característica debe ser inmediatamente atendida. Entre las medidas a optar es descubrir y retirar todo el material dañado y suelto, hasta descubrir el todo el acero oxidado, se procederá a curar o limpiar el óxido con aditivos y asimismo limpiar el concreto con cepillos metálicos para desprender en totalidad elementos sueltos, luego aplicar aditivo para unir el concreto viejo con un concreto nuevo de alta impermeabilidad, esto se logra con una baja relación agua/cemento usando aditivos reductores de agua caso de requerirse revenimientos altos, no usar resistencias bajas y sobre todo hormigones compactos y con suficiente espesor de recubrimiento (Corral, 2004).

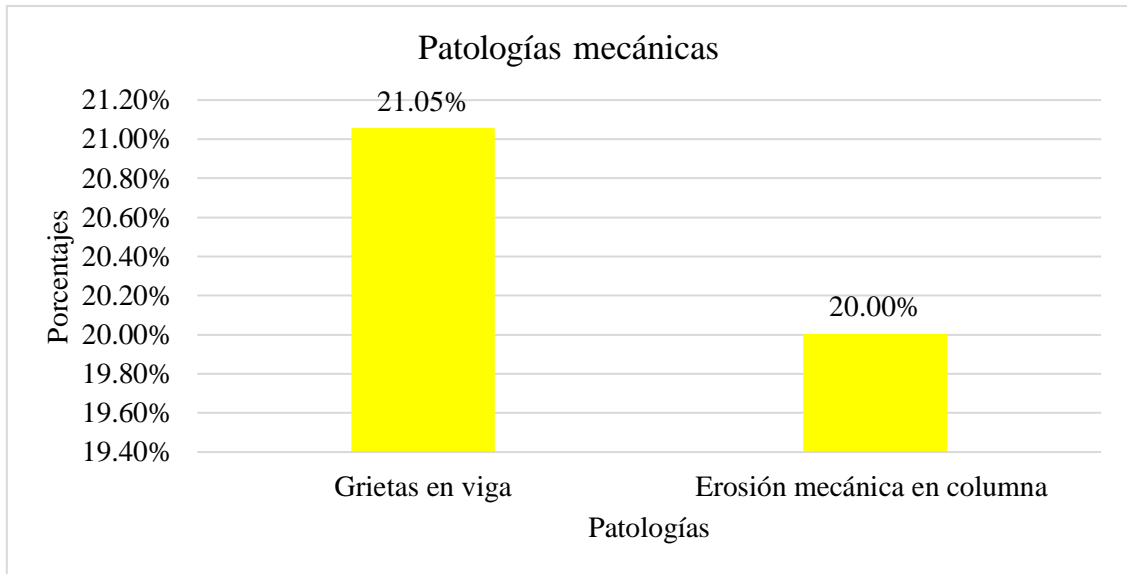
Figura 74

Patología mecánica en elementos de concreto armado – bloque F

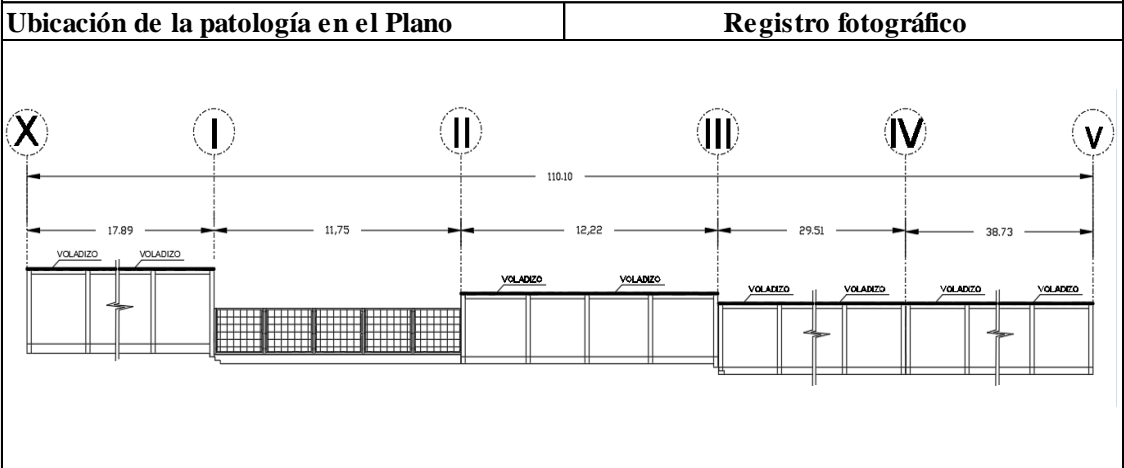
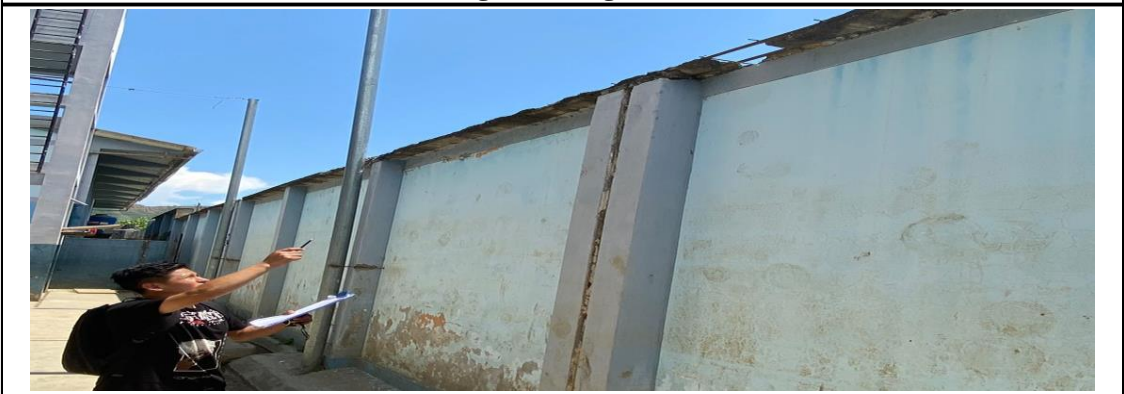
PATOLOGÍA QUÍMICA N° 01-PQ/CP

<p>Dirección: longitudinal</p> <p>Largo: 98.35 ml</p> <p>Ancho:</p> <p>Profundidad:</p>	<p>Se visualiza la patología química por solo por oxidación en el acero a lo largo del voladizo de todo el muro albañilería eje W-W debido a falta de recubrimiento y acciones climáticas han conllevando a que el acero tienda a oxidarse en su totalidad.</p>
---	---

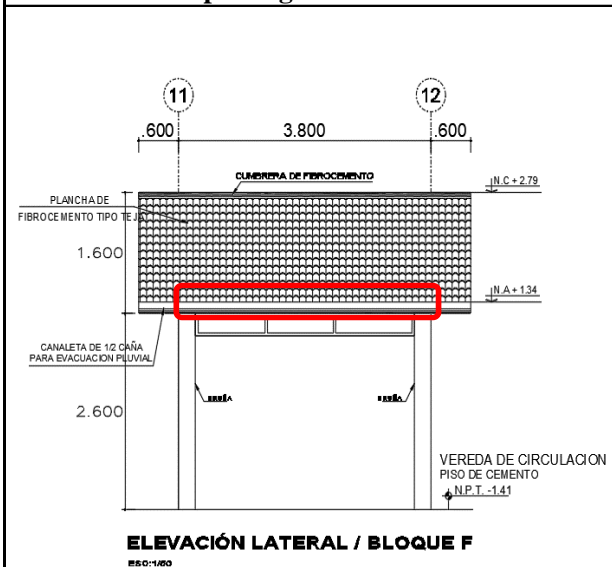
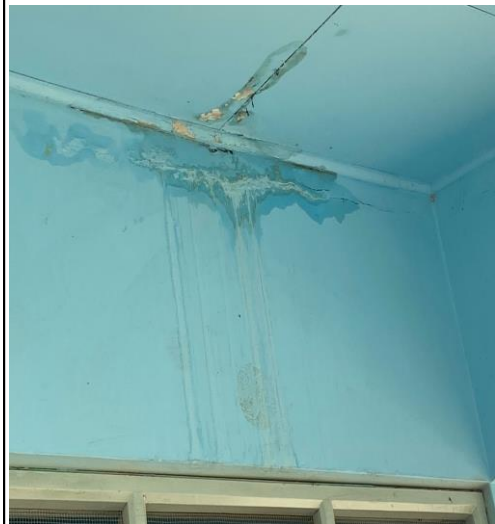
Dirección: Horizontal

Se visualiza la patología mecánica por grietas, en la viga peraltada, producto de la oxidación y corrosión del acero inducido por filtraciones de lluvia donde la grieta presenta un ancho máximo de 2mm, lo cual la parte agrietada representa el 21.05% de la longitud del elemento.

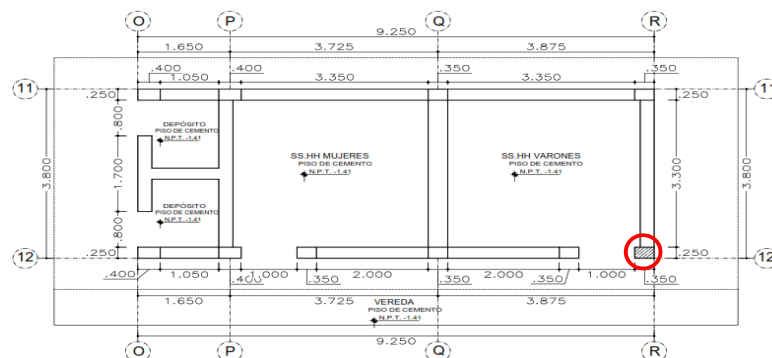
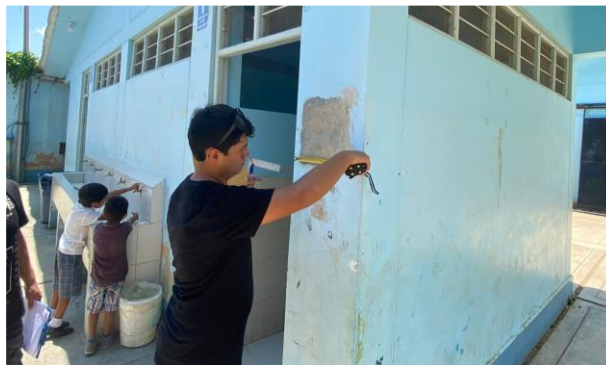
PLANTA - PRIMER NIVEL / BLOQUE F
ESC:1/60

Dirección: diagonal
