UNIVERSIDAD NACIONAL DE JAÉN
CARRERA PROFESIONAL DE INGENIERÍA CIVIL

**VULNERABILIDAD SÍSMICA EN LAS VIVIENDAS DE
ADOBE DEL CASERÍO LOMA SANTA EN LA PROVINCIA
DE JAÉN**

**TESIS PARA OPTAR POR EL TÍTULO PROFESIONAL DE
INGENIERÍA CIVIL**

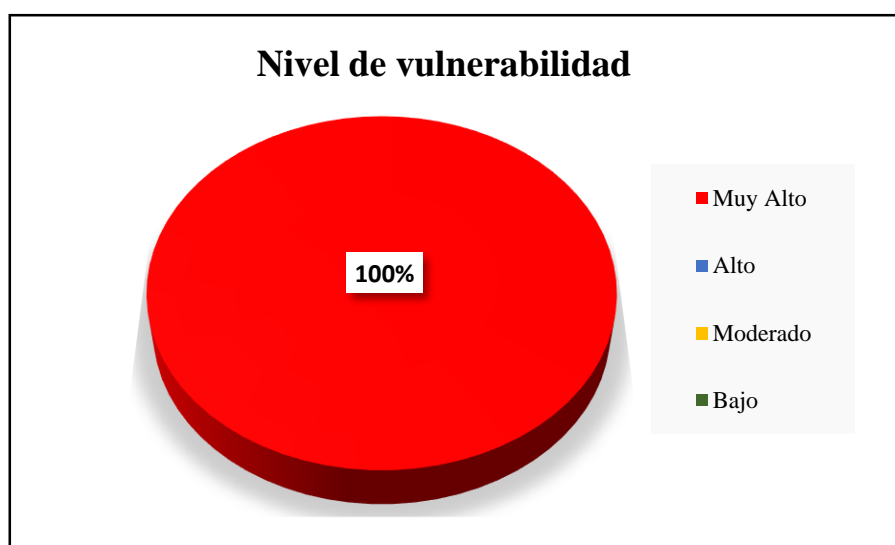
Figura 19.

Nivel de vulnerabilidad sísmica.

En la sección “F” y “G” de la ficha de verificación de INDECI, describen recomendaciones inmediatas y de zonas de seguridad o vías de evacuación ante la ocurrencia de un sismo para las personas que habitan en las viviendas, estas sugerencias se detallan en base al nivel de vulnerabilidad. Teniendo en cuenta que el 100% de viviendas presenta una vulnerabilidad MUY ALTA, entonces:

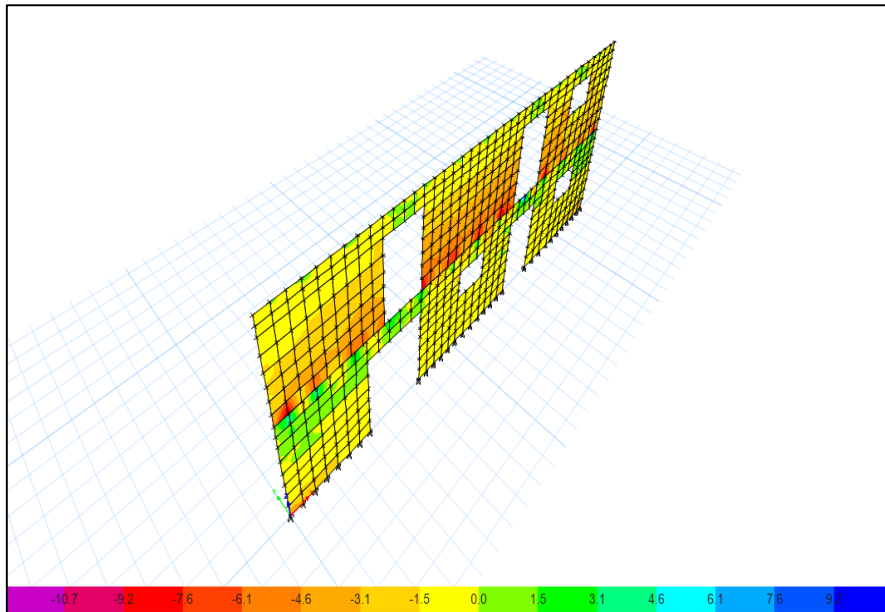
Figura 37.

Representación de esfuerzo axial en muro X1.

En la figura 37 se muestra el muro X1, que resulto con un esfuerzo axial de 11.7 kg/cm^2 , por lo tanto, no cumple con el esfuerzo axial admisible.

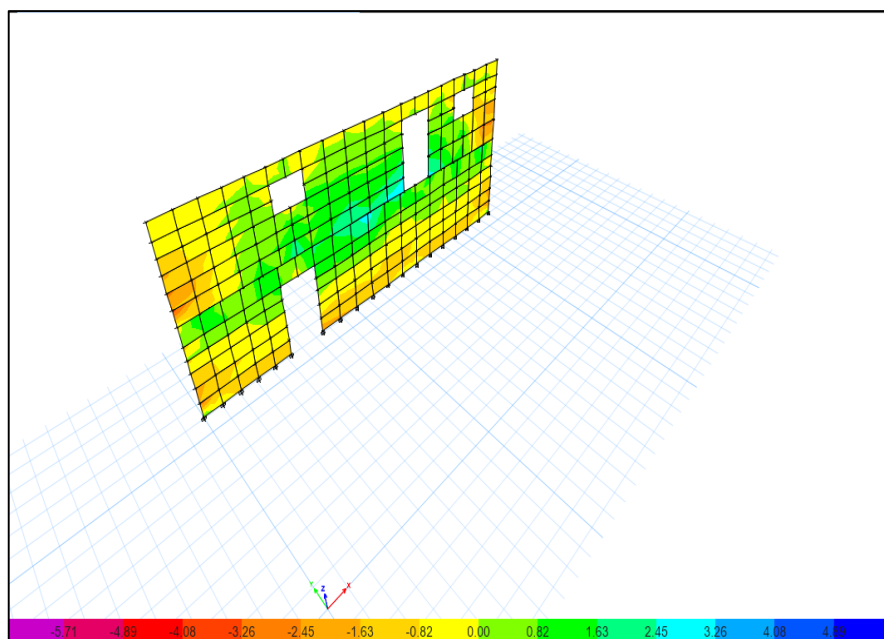
Figura 38.

Representación de esfuerzo axial en muro X2.

En la figura 38 se muestra el muro X2, que resulto con un esfuerzo axial de 6.51 kg/cm^2 , por lo tanto, no cumple con el esfuerzo axial admisible.

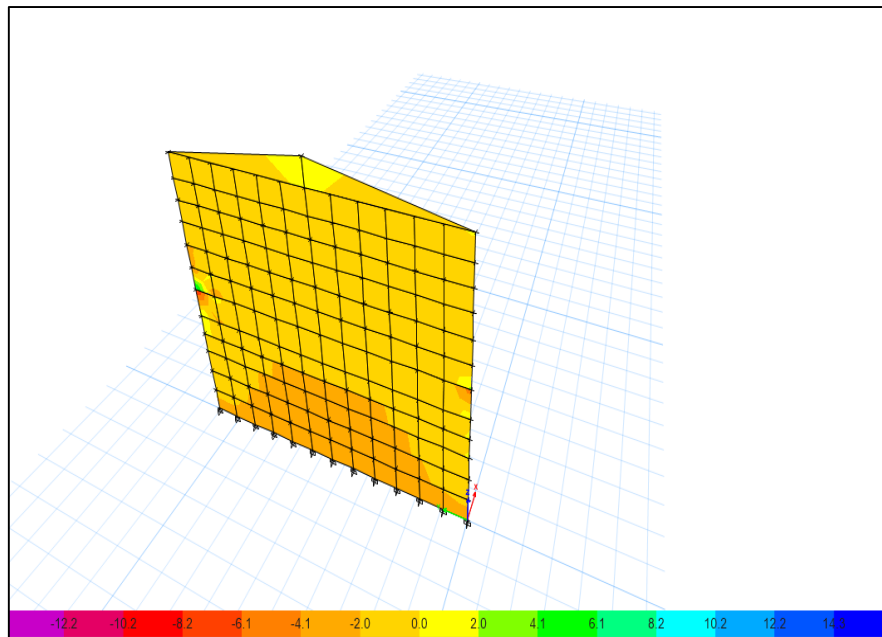
Figura 39.

Representación de esfuerzo axial en muro Y1.

En la figura 39 se muestra el muro Y1, que resulto con un esfuerzo axial de 13.97 kg/cm^2 , por lo tanto, no cumple con el esfuerzo axial admisible.

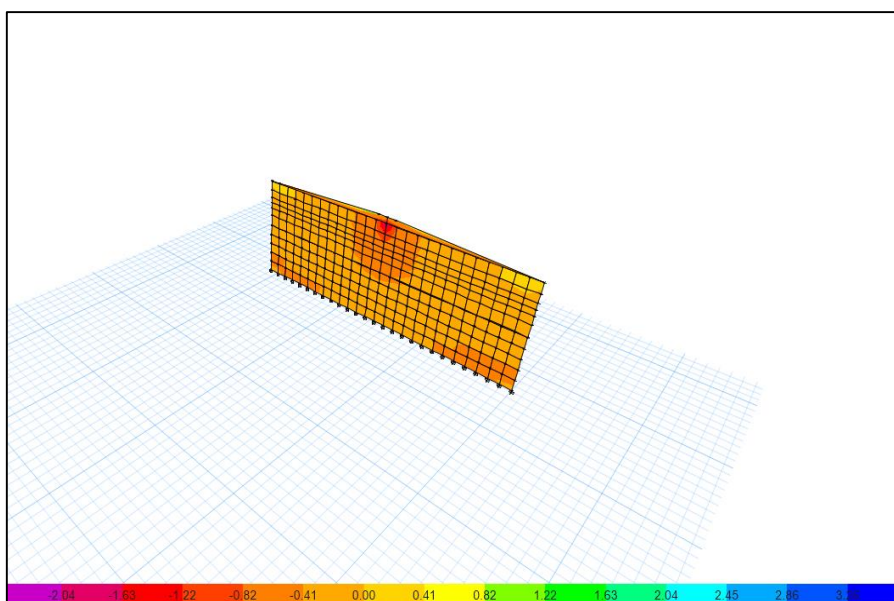
Figura 45.

Representación de esfuerzo axial en muro Y2.

En la figura 45 se muestra el muro Y2, que resulto con un esfuerzo axial de 3.28 kg/cm^2 , por lo tanto, no cumple con el esfuerzo axial admisible.

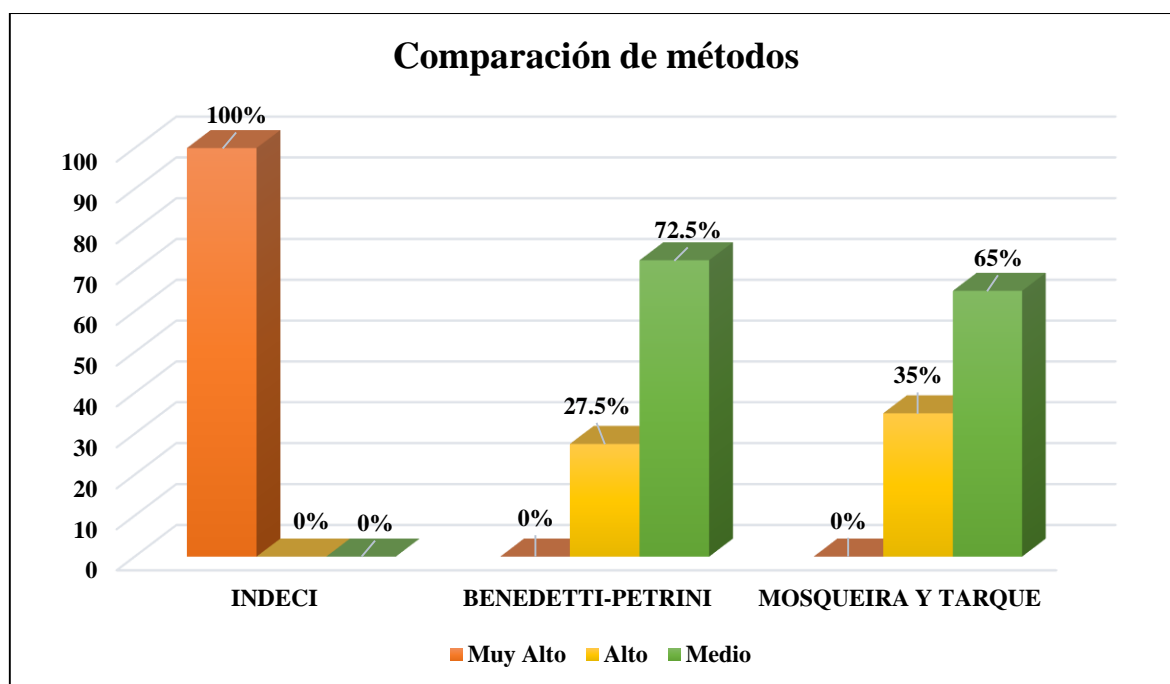
Figura 46.

Comparación de métodos.

La figura 46 muestra la comparación entre los tres métodos, de los cuales los dos últimos métodos son los más exactos, sin embargo, se evidencia que la metodología de Mosqueira y Tarque presenta una variación de 7.5% en comparación al de Benedetti – Petrini, lo cual determina que el método Benedetti – Petrini es la ficha de verificación de mayor exactitud.

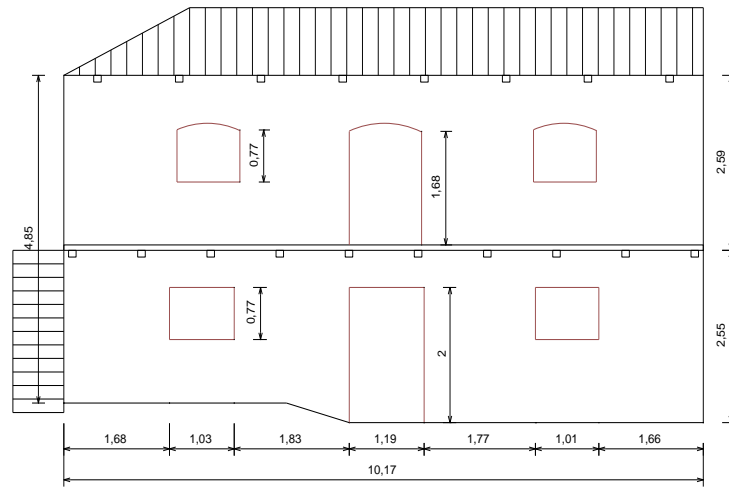
| 20 | X | | X | X | |

Los muros de la vivienda estan cerca a una pendiente y se corre peligro por las cargas laterales y los deslizamientos.

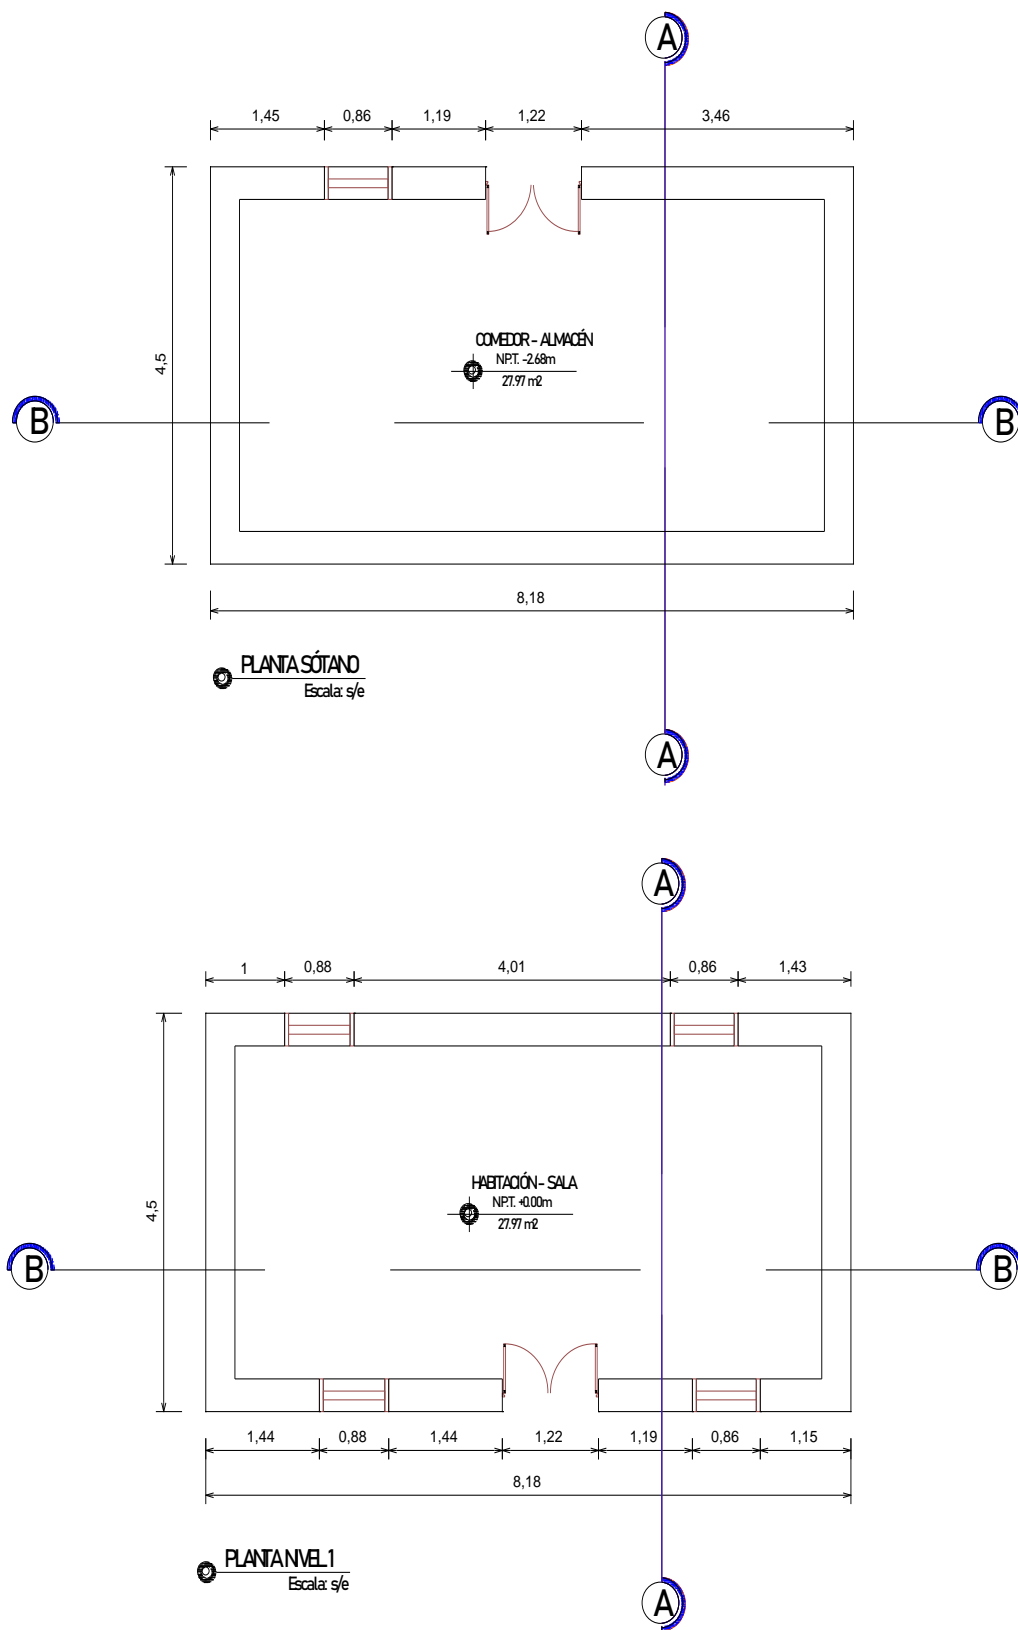
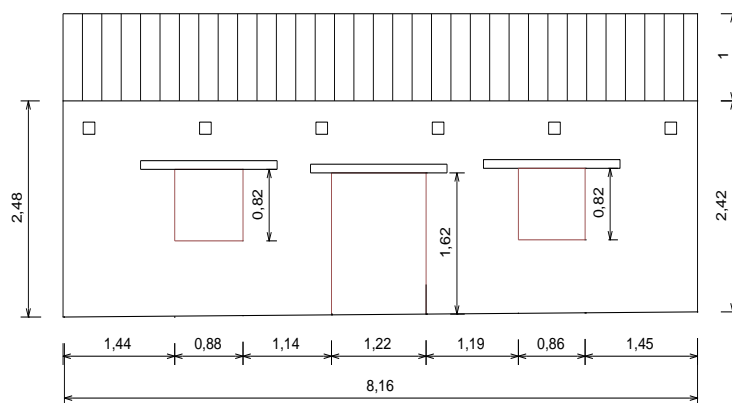
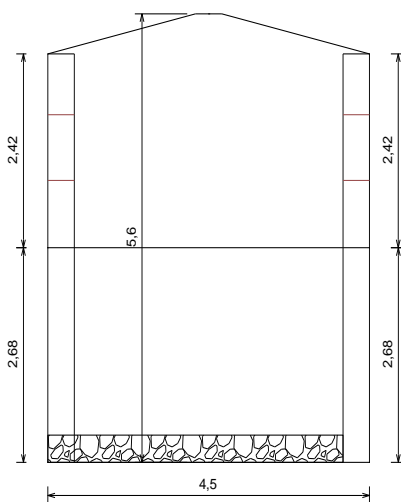
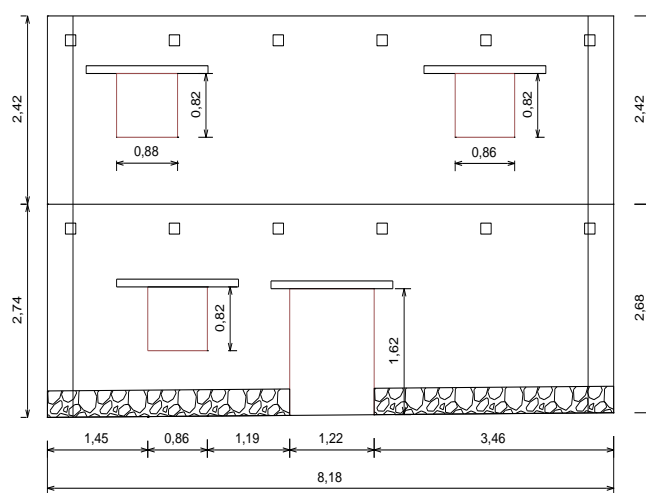
| Elementos | Características |
|---|---|
| Vigas | Vigas de madera 0.15m x 0.14m, deteriorado con presencia de fisuras. |

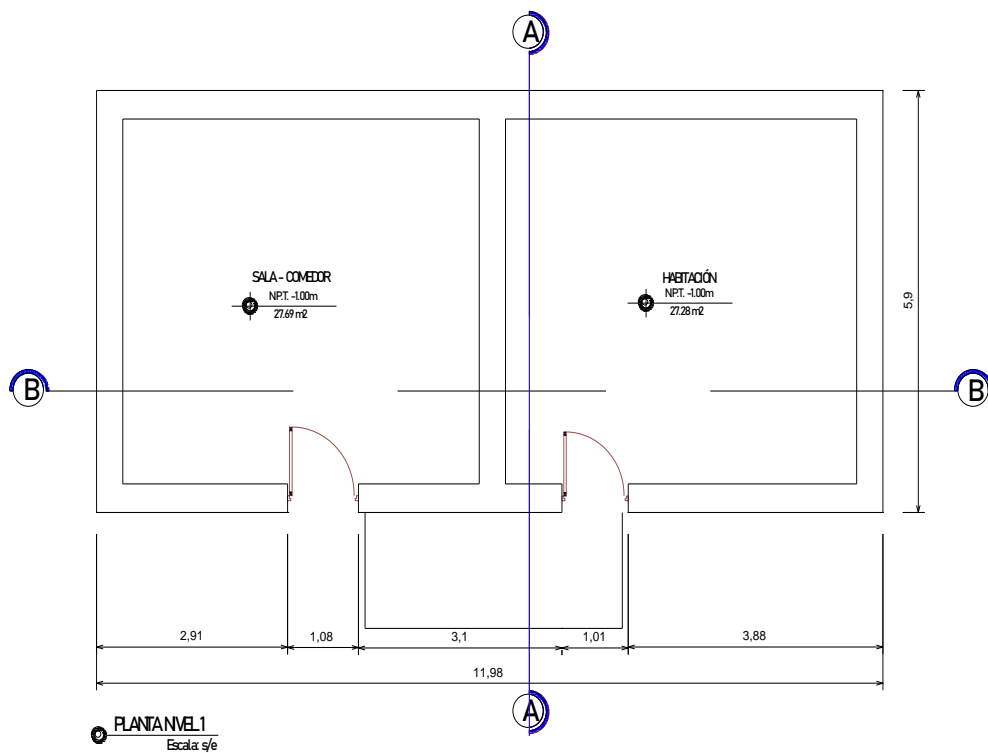
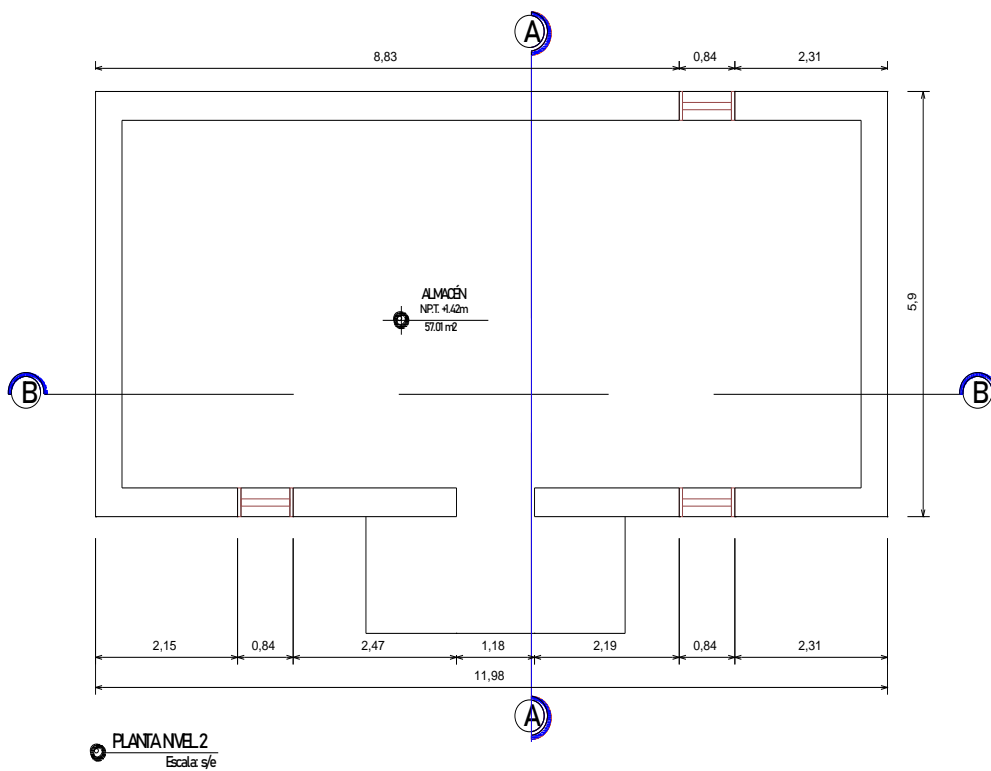
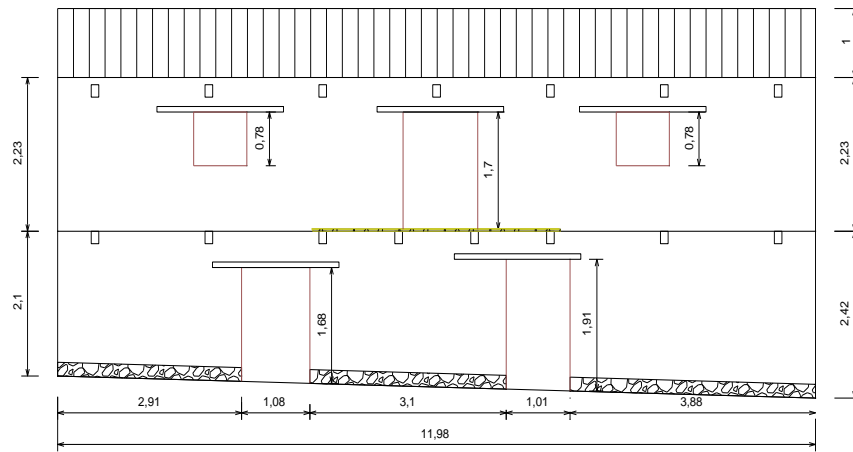
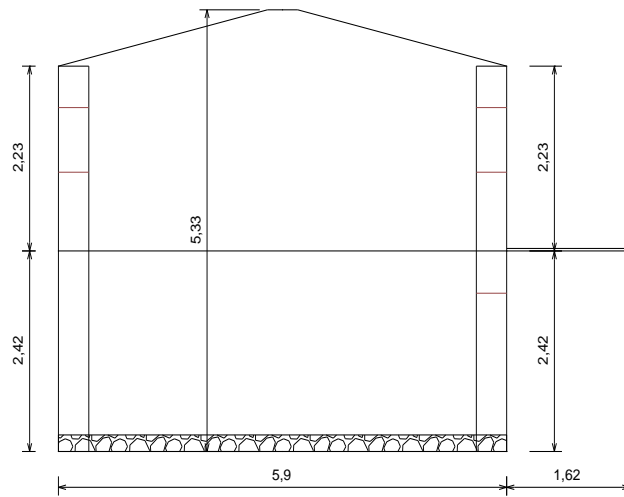
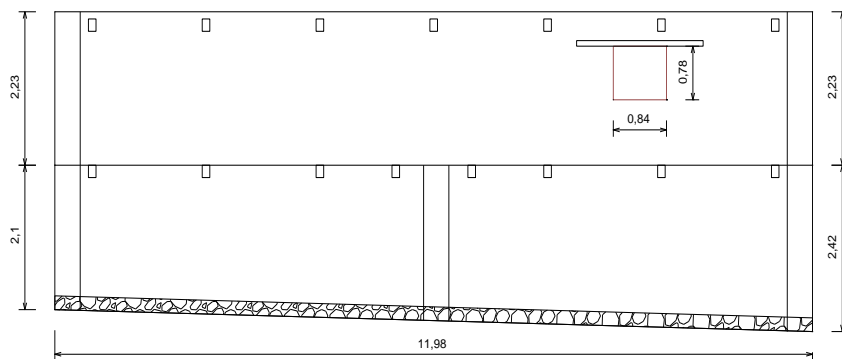
| Elementos | Características |
|---|--|
| Vigas | Vigas de madera 0.12m x 0.18m, deteriorado y con presencia de insectos. |

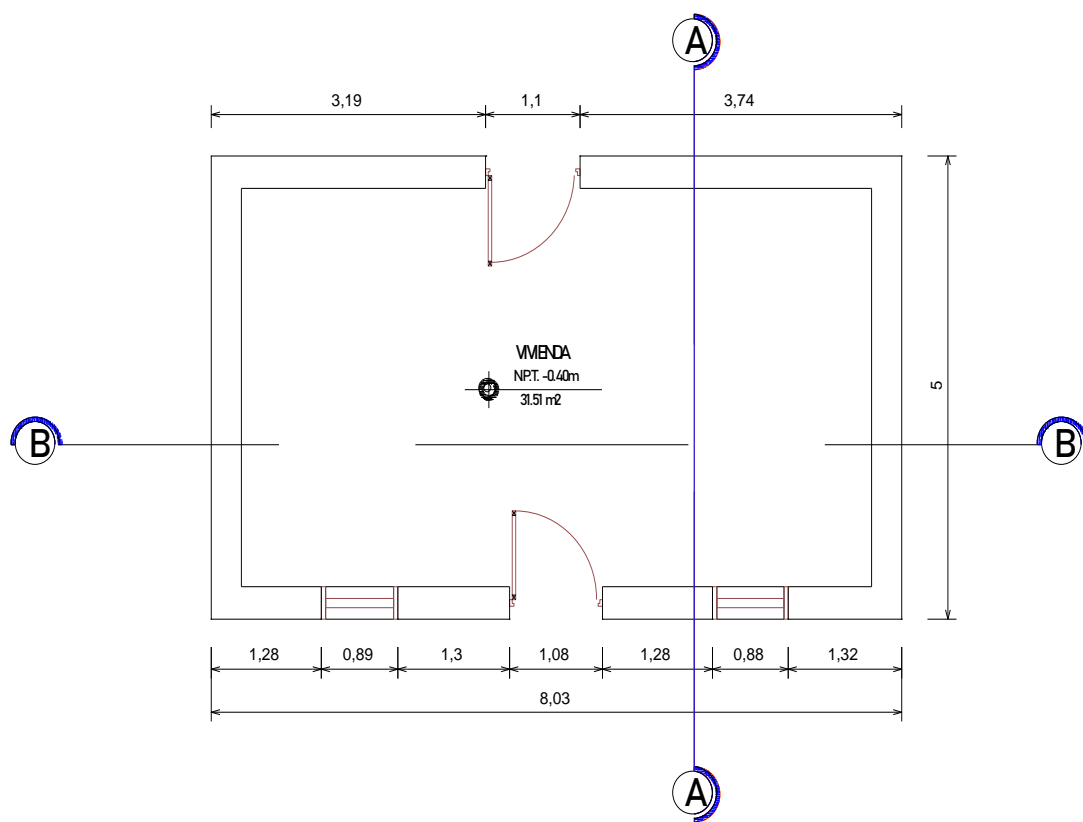
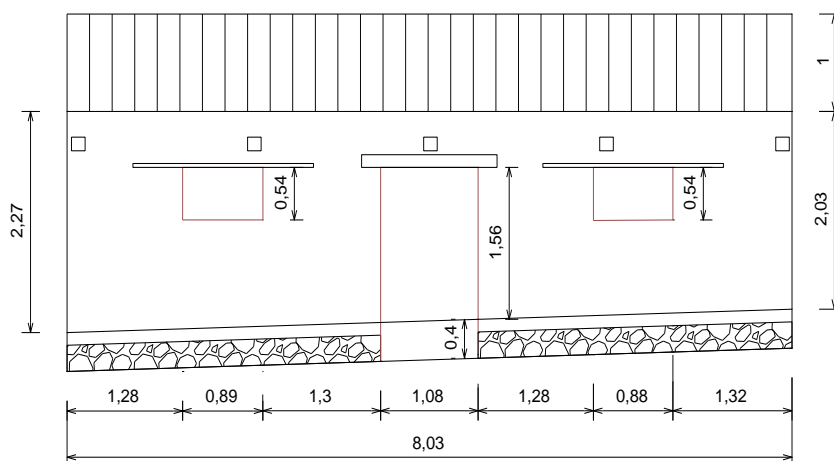
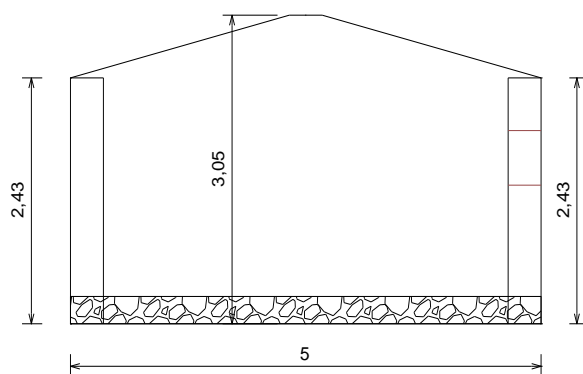
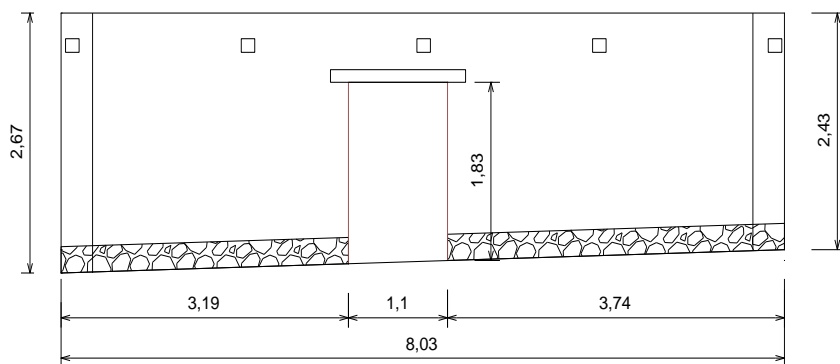
| Muros | | Muro de adobe sin tarrajeo, asentado de cabeza, con deterioro, sin verticalidad y con presencia de fisuras. | | | | | |
| Vigas | | Vigas de madera 0.15m x 0.14m, en un estado deteriorado y presencia de fisuras. | | | | | |
| La vivienda presenta muros en estado de conservación deteriorado debido a la humedad, asi como existe presencia de fisuras e insectos. | | | | | | | |

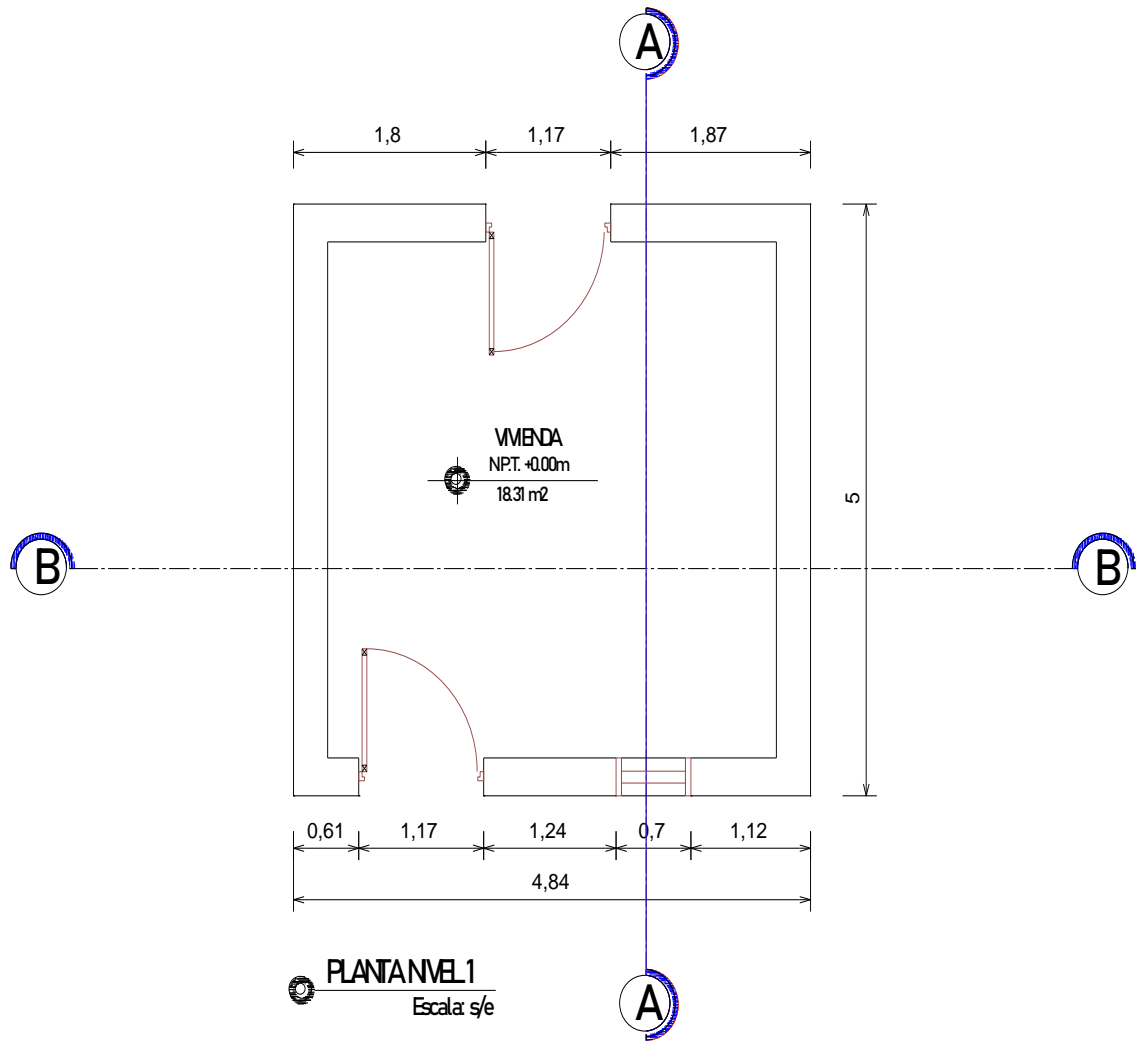
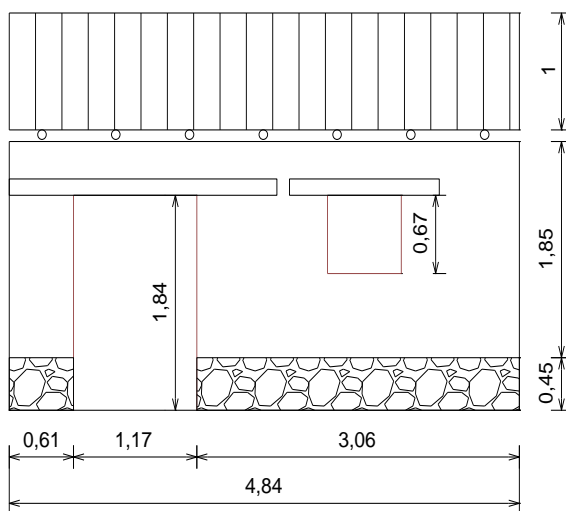
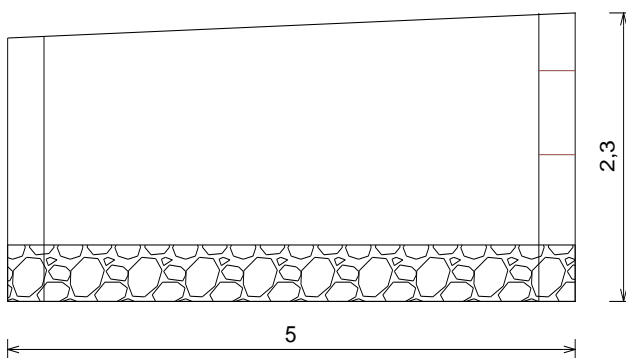
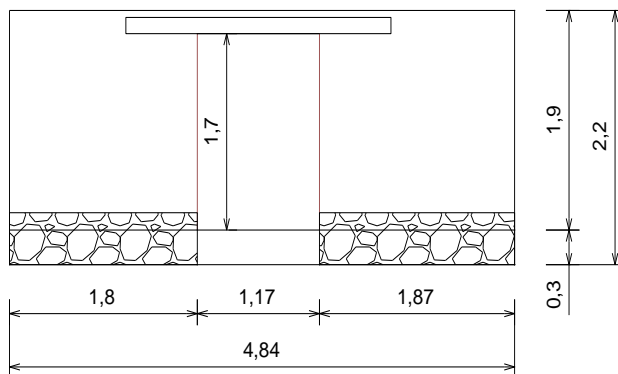
| Elementos de la vivienda: | |
|---|--|
| Muros | Muro de adobe sin tarrajeo, asentado de cabeza, discontinuidad en junta y deteriorado. |

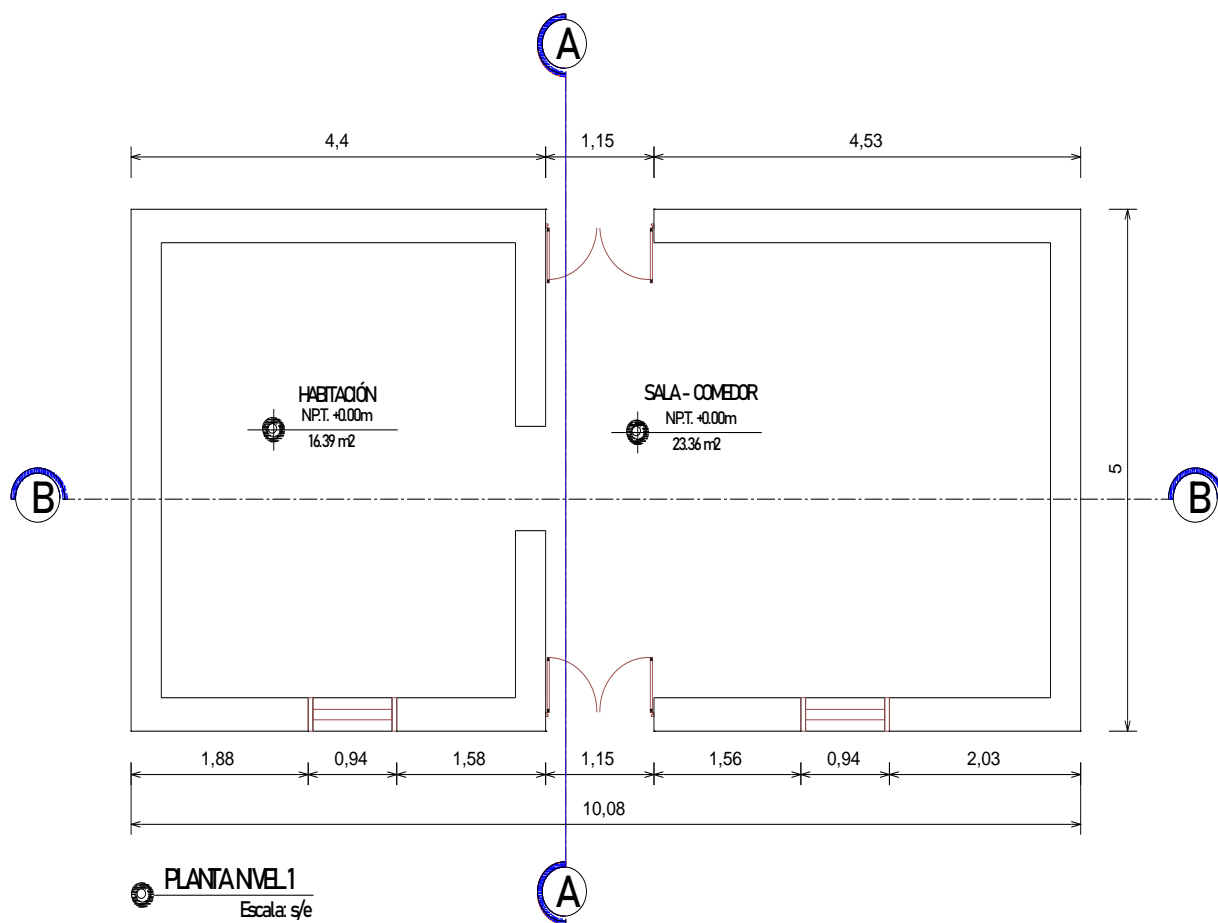
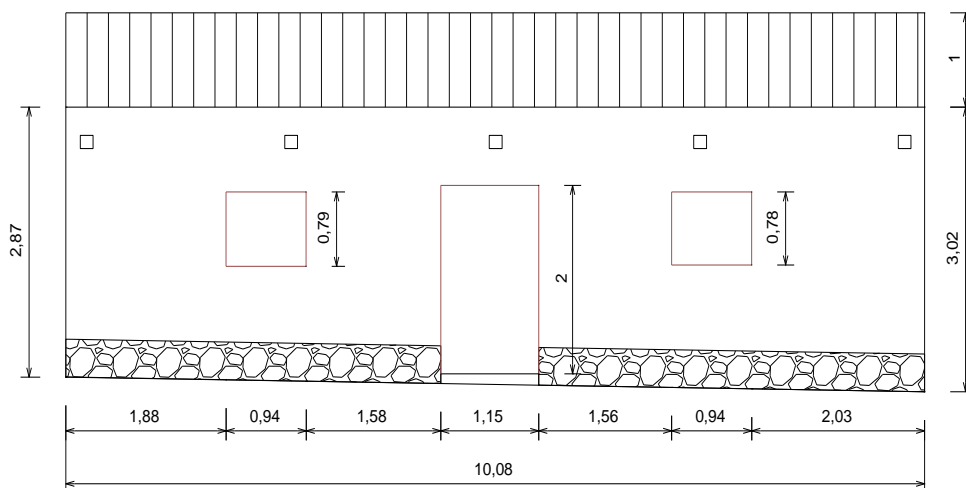
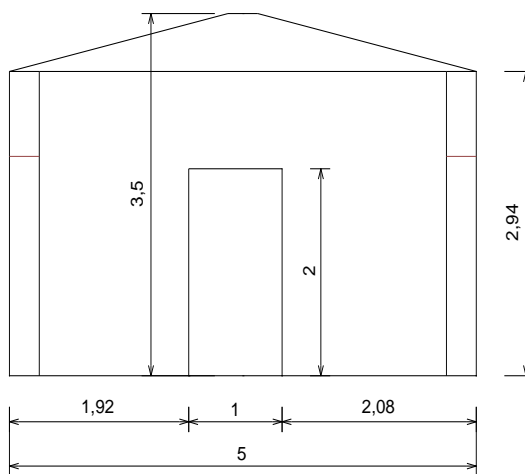
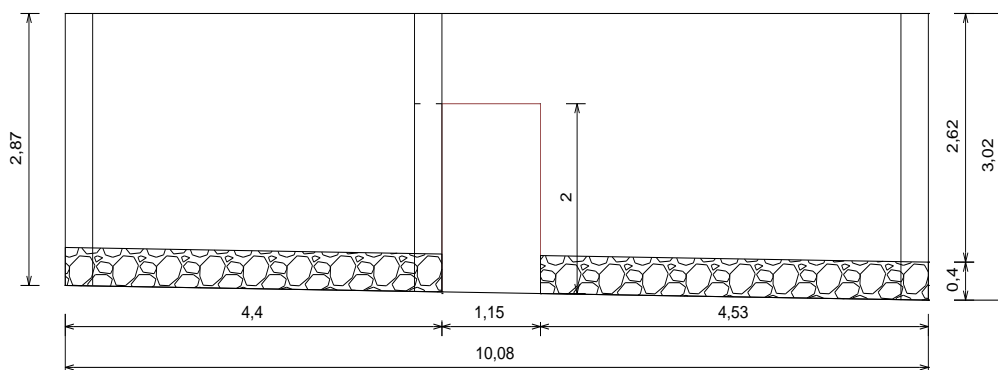
| Vigas | | Vigas de madera 0.15m x 0.14m, deteriorado por la existencia de fisuras y conectado a los muros. | | | | | | |

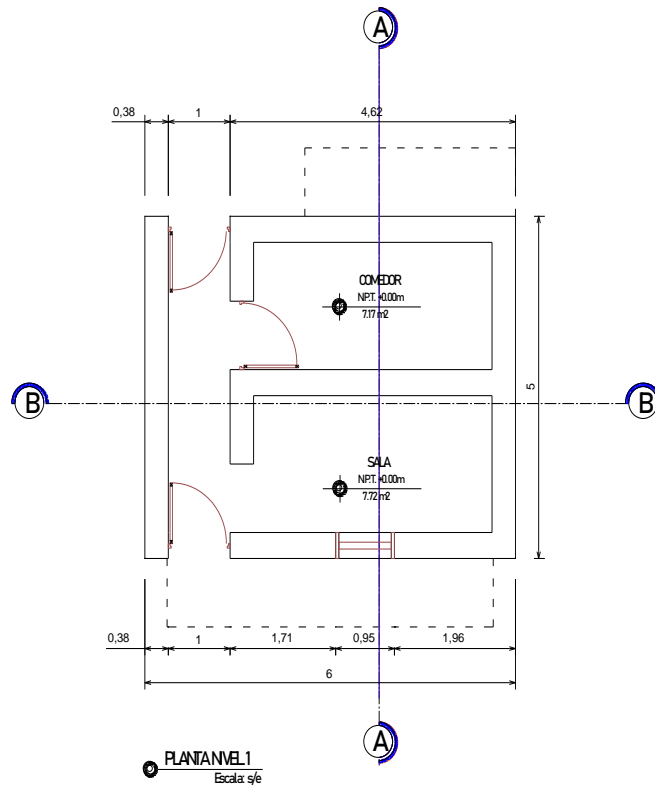
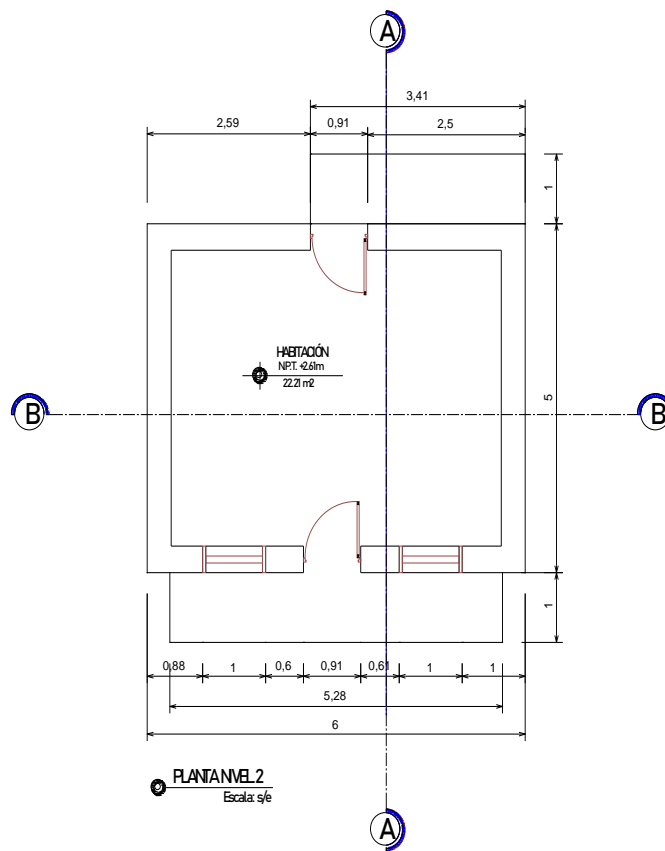
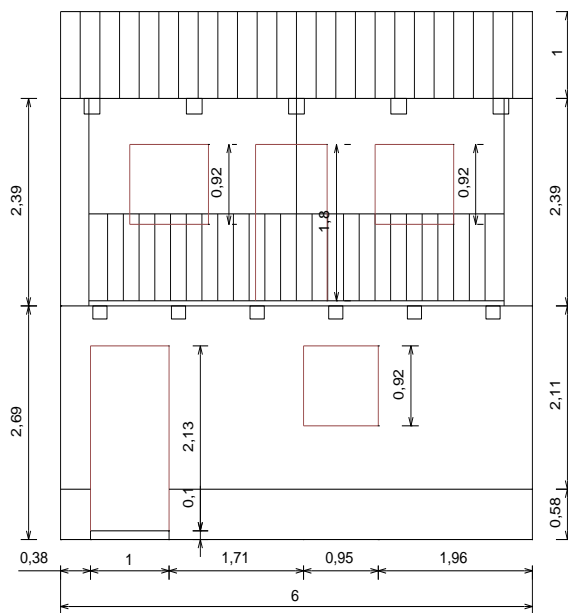
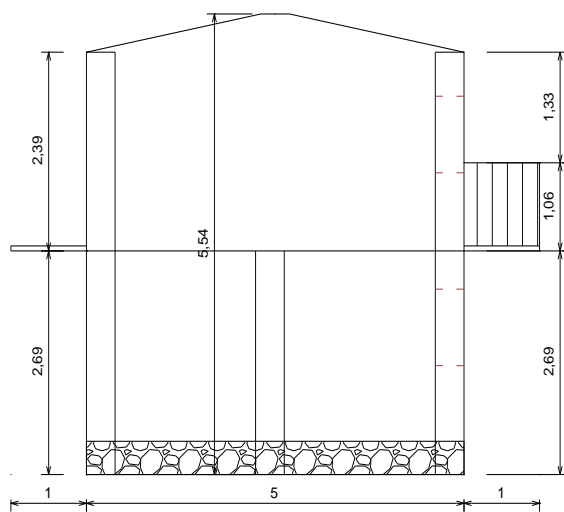
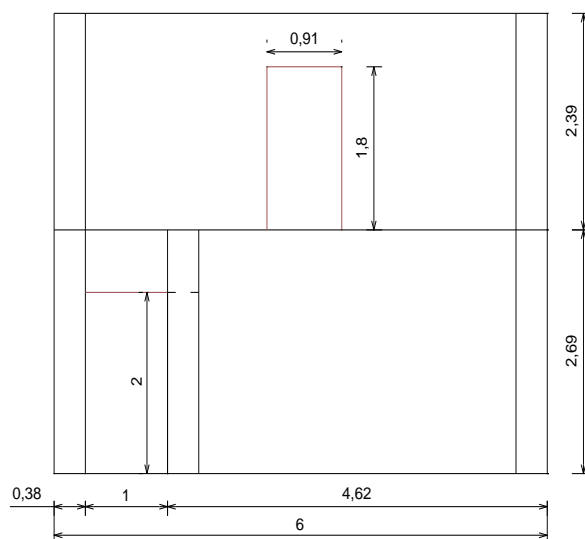
| Elementos | Características |
|---|---|
| Vigas | Vigas de madera 0.18m x 0.15m en primer nivel y 0.20m x 0.18m en segundo nivel, deteriorado con fisuras. |

La vivienda se encuentra cerca a un canal, aumentando el peligro de humedad y posterior deterioro de elementos estructurales.

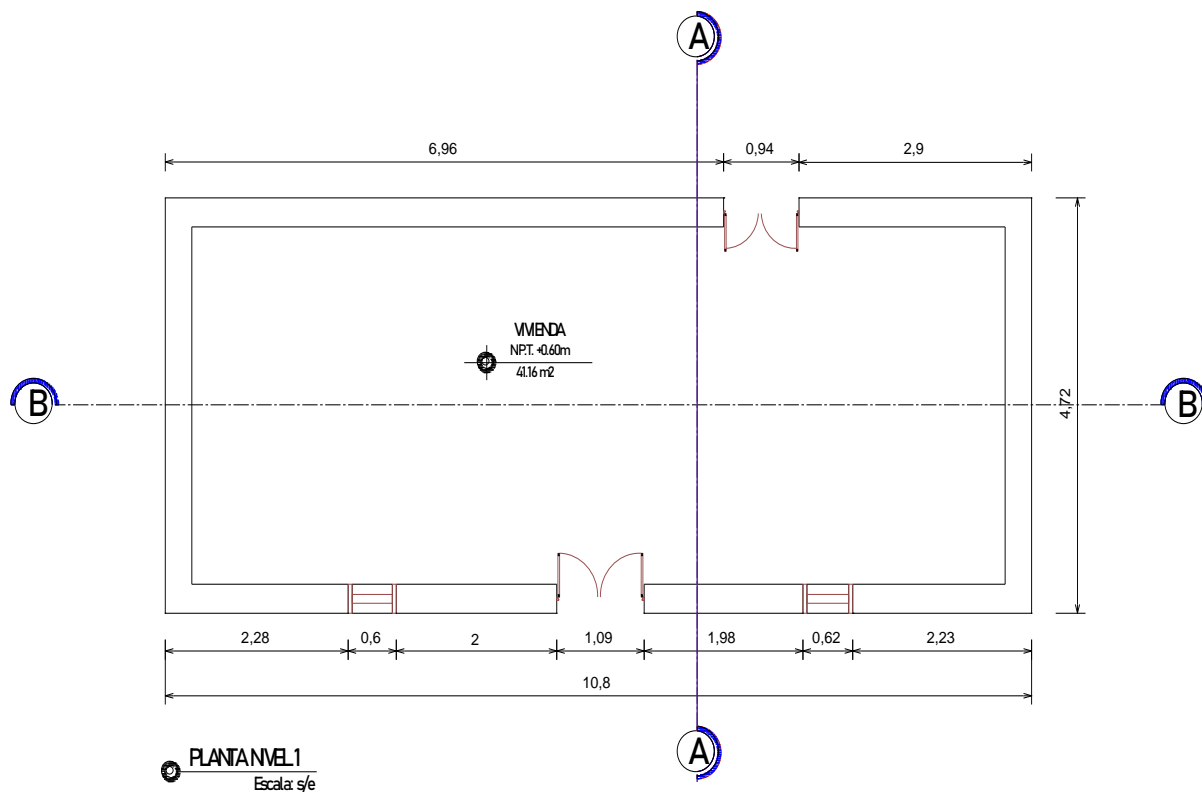
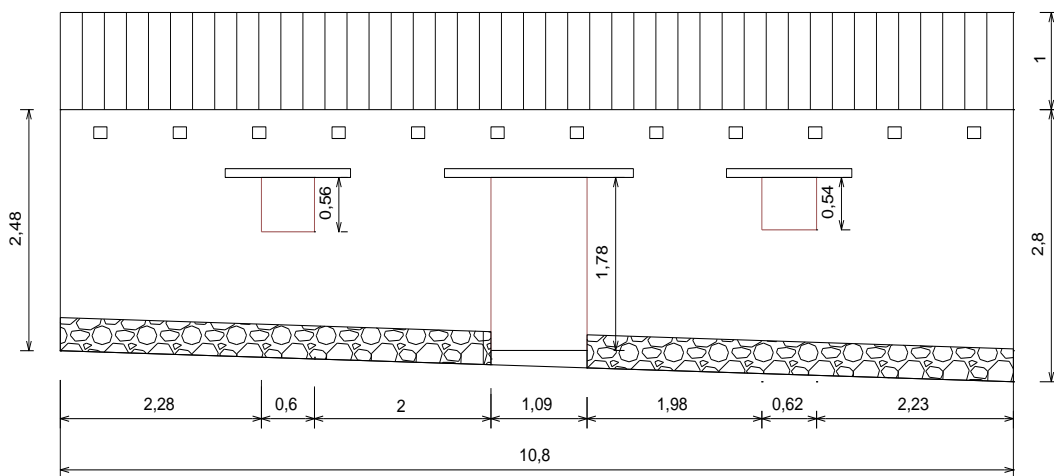
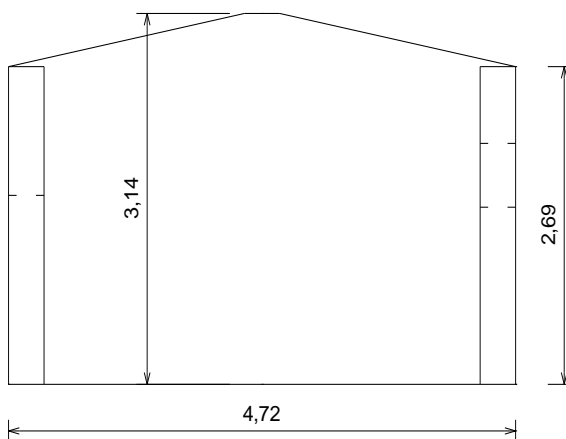
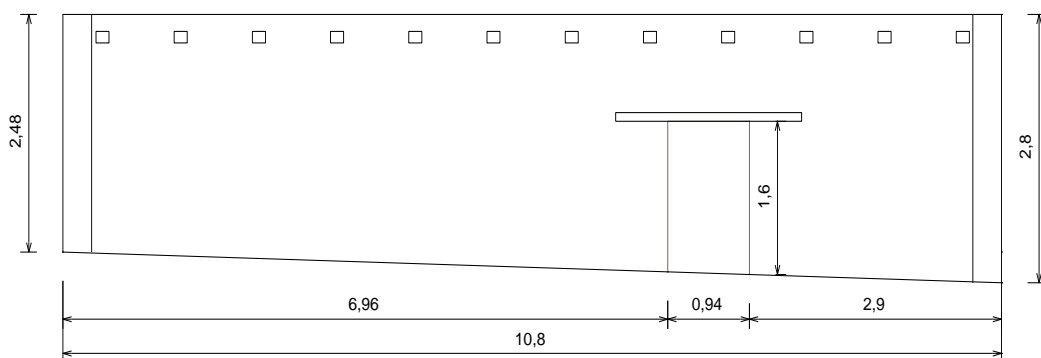
| Elementos de la vivienda: | |
|---|--|
| Muros | Muro de adobe sin tarrajeo y pintadas, asentado de cabeza y deteriorado por su antigüedad. |
| Vigas | Vigas de madera 0.15m x 0.12m, deteriorado por la existencia de fisuras e insectos. |

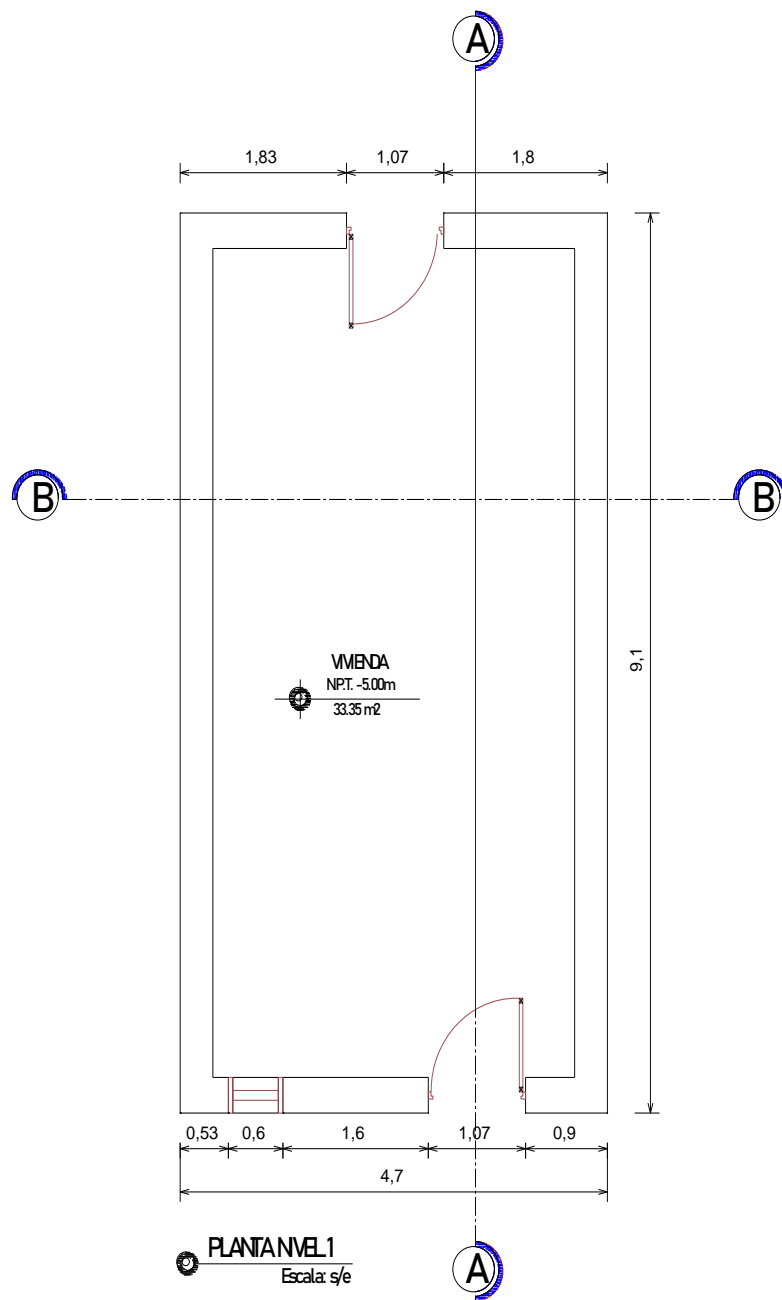
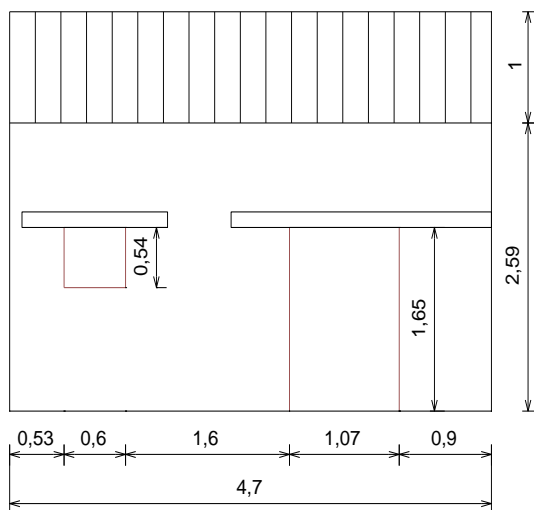
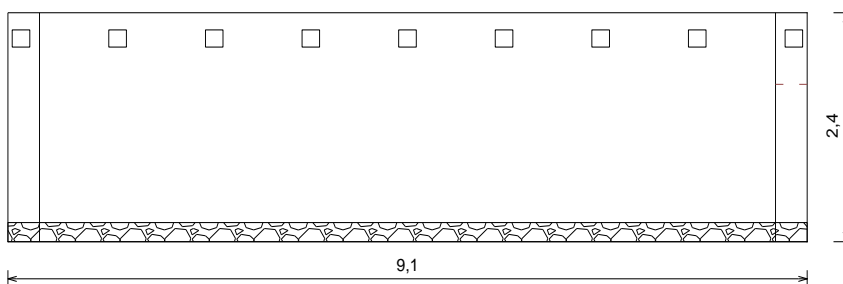
| | Techo | Techo apoyado sobre vigas de madera, cubierta de calamina a dos aguas y en estado deteriorado. | | | | |
| | Vigas | Vigas de madera 0.20m x 0.18m, se encuentra en estado deteriorado debido a su antigüedad. | | | | |

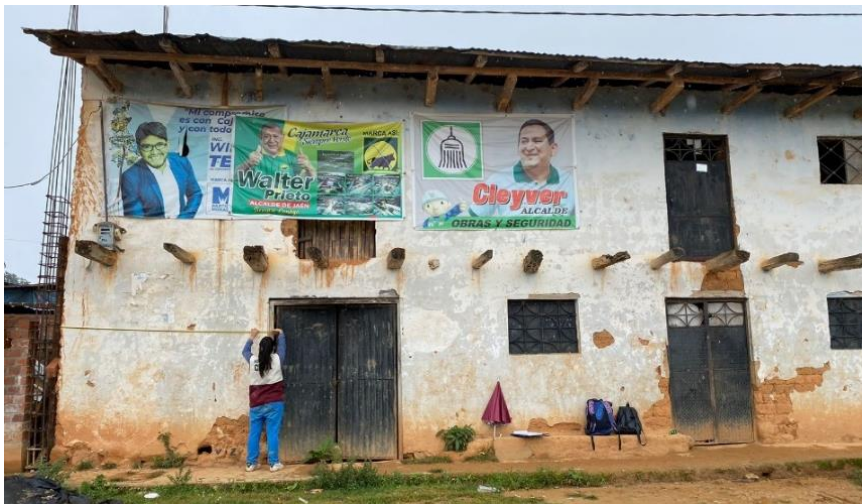
Figura 1.

Fachada de vivienda 02.

En base a lo observado, existe deterioro y humedad en los elementos de la vivienda; en el sobrecimiento hay partes en donde no hay piedras, en los muros existe deterioro por humedad y también no tienen verticalidad, las vigas y techos están deteriorados. Por lo tanto, se marca el ítem 2, con un valor de 3.

Los cimientos de la vivienda no han sido ejecutados con la Norma E.080, y también no ha existido participación de un profesional, asimismo, presenta humedad y está deteriorado. Por lo tanto, se cumple con la **clase D, con un ki de 45.**

La vivienda no cuenta con diafragmas de losa aligerada ni vigas de concreto armado, sin embargo, presenta vigas de madera en estado defectuoso, debido a la presencia de hongos de pudrición. Es así que se marca la **clase C, con un ki de 20.**

Se ha observado que la cubierta de la vivienda se encuentra en estado inestable debido a que la viga cumbrera presenta hongos de pudrición, lo cual representa un peligro y también la cubierta de calamina está deteriorada. Por lo tanto, se cumple con la **clase C, con un ki de 20.**

En la vivienda se ha notado algunas fisuras, sin embargo, en los elementos estructurales como el sobrecimiento donde debido a la falta de mortero se han caído algunas piedras, en los muros se ve un deterioro por humedad, en algunas vigas de madera existe presencia de hongos de pudrición y el techo está deteriorado por falta de mantenimiento. Así que, se cumple la **clase C, con un ki de 20.**
