**ANÁLISIS DEL ESTADO DEL PAVIMENTO RÍGIDO EN
LA CALLE HUAMANTANGA MEDIANTE LA
METODOLOGÍA DEL PAVEMENT CONDITION INDEX
(PCI), JAÉN - CAJAMARCA**

**TESIS PARA OPTAR EL TÍTULO PROFESIONAL DE INGENIERO
CIVIL**

JAÉN - PERÚ, FEBRERO, 2024

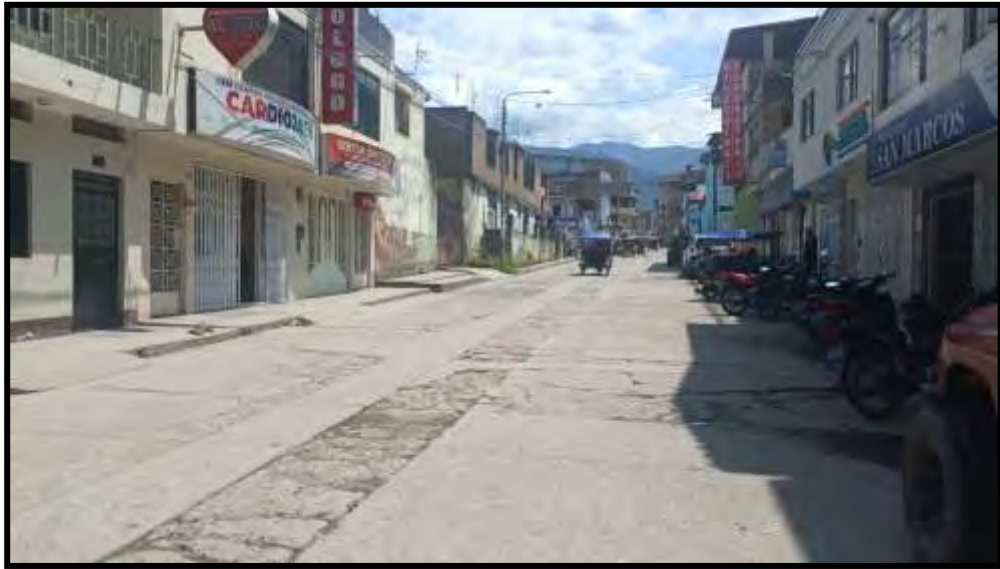
Figura 5

Inspección del tramo a estudiar

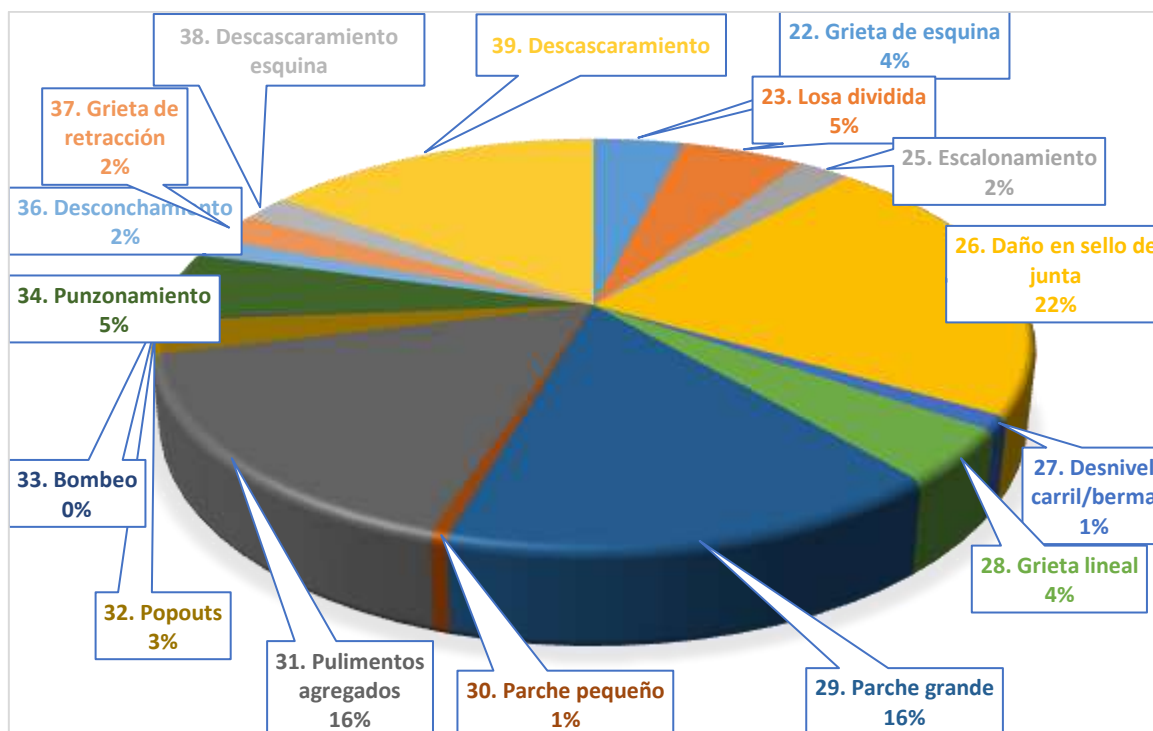
Figura 30

Porcentaje del tipo de falla presente en el pavimento evaluado

En la tabla 27 y figura 9, se muestran las fallas o daños presentes en el pavimento rígido de las 11 cuadradas evaluadas de la calle Huamantanga de la ciudad de Jaén, apreciándose que las fallas con mayor incidencia son conocidas como Daño en sello de junta 21.80%, Pulimentos de agregados 16.13%, Parche grande 15.69% y Descascaramiento de junta 14.88% mientras que las fallas con menor incidencia son conocidas como Desconchamiento 1.53%, Desnivel carril/berma 1.01%, Parche pequeño 0.54% y Bombeo 0.11%. Además, la cantidad total de fallas o daños presentes en todo el tramo evaluado son 1835.

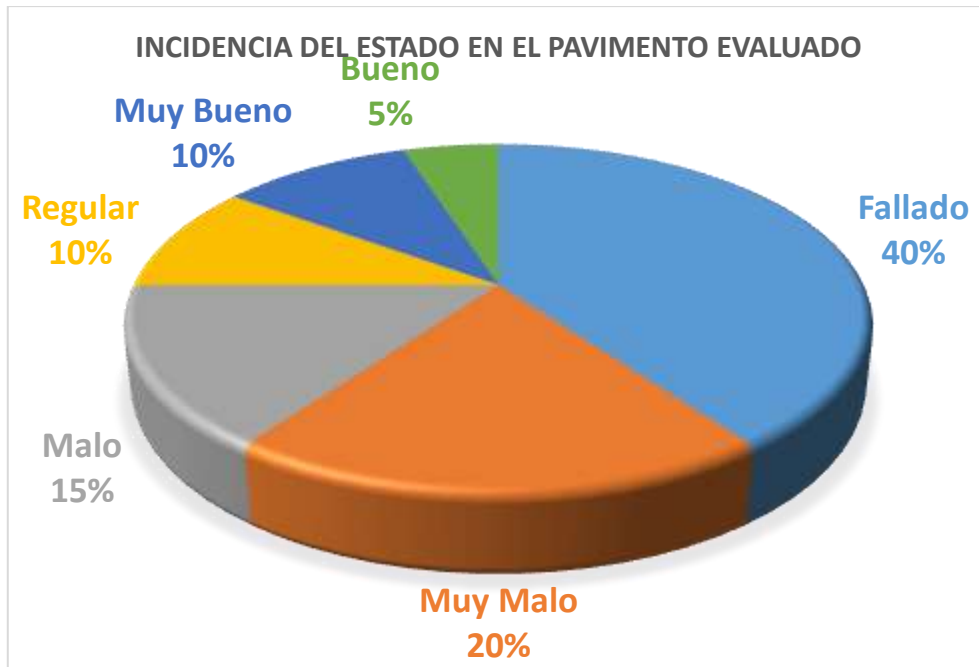
Figura 31

Condición del tramo evaluado

En la tabla 28 y figura 31, se representa la condición de las unidades de muestra en que se encuentra el pavimento rígido evaluado según el método PCI, que de manera acumulada ofrece un pavimento en estado Fallado 40%, Muy Malo 20%, Malo 15%, Regular 10%, Muy Bueno 10% y Bueno 5%, además, el PCI promedio representativo de todo el tramo evaluado es 25.68, indicándonos que de manera general el pavimento se encuentra en un estado **Malo**.
