UNIVERSIDAD NACIONAL DE JAÉN
CARRERA PROFESIONAL DE INGENIERÍA CIVIL

**EVALUACIÓN DEL ESTADO DEL PAVIMENTO
FLEXIBLE DEL KM14+000 AL KM22+000, DISTRITO DE
CHIRINOS, PROVINCIA DE SAN IGNACIO**

**TESIS PARA OPTAR EL TÍTULO PROFESIONAL DE INGENIERO
CIVIL**

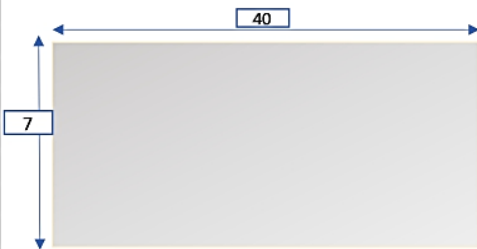
10. Fisuras long. y transversales	m											
FALLAS EXISTENTES EN LA EVALUACIÓN DEL PAVIMENTO FLEXIBLE												
CLASIFICACIÓN DEL PAVIMENTO	12		13		15							
	Cant.	Sev.	Cant.	Sev.	Cant.	Sev.	Cant.	Sev.	Cant.	Sev.	Cant.	Sev.
86 - 100 EXCELENTE	7.5		1	H	10	H						
71 - 85 MUY BUENO			3	M	8.4	M						
56 - 70 BUENO												
41 - 55 REGULAR												
26 - 40 POBRE												
11 - 25 MUY POBRE												
0 - 10 FALLADO												
TOTAL DE FALLAS	BAJA (L)	7.5	0		0		0					
	MEDIA (M)	0	3		8.4		0					
	ALTA(H)	0	1		10		0					
CALCULO DE PCI												
TIPO DE FALLA	DENSIDAD	SEVERIDAD	VALOR DE DEDUCCIÓN	ÁREA DE LA UNIDAD DE MUESTRA								
12	2.7%		0.1

13	1.1%	M	33									
13	0.4%	H	37									
15	3.0%	M	30									
15	3.6%	H	45									
VALOR TOTAL DE DEDUCCIÓN			145.1									
Numero de valores deducidos > 2 (q) :				4								
TOTAL VD = Valor deducido mas alto (HDVi) :				45								
Numero admisible de deducidos (max):				6.1

N°	VALORES DEDUCIDOS					VDT	q	VDC				
1	45	37	33	3.0		118	4	74				
2	45	37	33	2		117	3	82				
3	45	37	2	2		86	2	64				
4	45	2	2	2		51	1	49				
MAXIMO VALOR DE DEDUCCIÓN CORREGIDO-VDC						82	CONDICIÓN DEL PAVIMENTO		18			
PCI = 100 - MáxVDC						18			MUY POBRE

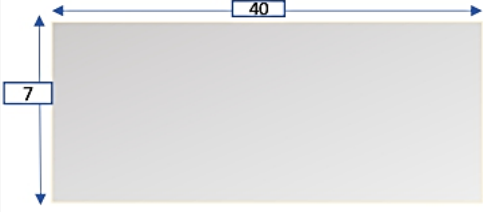
10. Fisuras long. y transversales		m											
FALLAS EXISTENTES EN LA EVALUACIÓN DEL PAVIMENTO FLEXIBLE													
CLASIFICACIÓN DEL PAVIMENTO		12		13									
		Cant.	Sev.	Cant.	Sev.	Cant.	Sev.	Cant.	Sev.	Cant.	Sev.	Cant.	Sev.
86 - 100	EXCELENTE	6.38		8	L								
71 - 85	MUY BUENO			2	H								
56 - 70	BUENO												
41 - 55	REGULAR												
26 - 40	POBRE												
11 - 25	MUY POBRE												
0 - 10	FALLADO												
TOTAL DE FALLAS	BAJA (L)	0		8		0		0					
	MEDIA (M)	6.38		0		0		0					
	ALTA (H)	0		2		0		0					
CALCULO DE PCI													
TIPO DE FALLA	DENSIDAD	SEVERIDAD	VALOR DE DEDUCCIÓN		ÁREA DE LA UNIDAD DE MUESTRA								
12	2.3%		0

13	2.9%	L	36.5										
13	0.7%	H	47										
VALOR TOTAL DE DEDUCCIÓN			83.5										
Numero de valores deducidos > 2 (q) :			2										
TOTAL VD = Valor deducido mas alto (HDV _i) :			47										
Numero admisible de deducidos (max):			5.9

N°	VALORES DEDUCIDOS				VDT	q	VDC						
1	47	32.85			79.85	2	57						
2	47	2			49	1	40						
MAXIMO VALOR DE DEDUCCIÓN CORREGIDO-VDC					57	CONDICIÓN DEL PAVIMENTO		43					
PCI=100-M _{ax} VDC					43			REGULAR

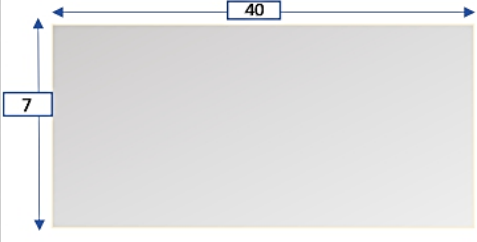
9. Desnivel carril-berma	m	19. Desprendimiento de agregados	m ²	10. Fisuras long. y transversales	m										
FALLAS EXISTENTES EN LA EVALUACIÓN DEL PAVIMENTO FLEXIBLE															
CLASIFICACIÓN DEL PAVIMENTO	13		19												
	Cant.	Sev.	Cant.	Sev.	Cant.	Sev.	Cant.	Sev.	Cant.	Sev.	Cant.	Sev.			
86 - 100 EXCELENTE	5	H	9.6	M											
71 - 85 MUY BUENO			9	H											
56 - 70 BUENO															
41 - 55 REGULAR															
26 - 40 POBRE															
11 - 25 MUY POBRE															
0 - 10 FALLADO															
TOTAL DE FALLAS	BAJA (L)	0	0	0	0										
	MEDIA (M)	0	9.6	0	0										
	ALTA (H)	5	9	0	0										
CALCULO DE PCI															
TIPO DE FALLA	DENSIDAD	SEVERIDAD	VALOR DE DEDUCCIÓN	ÁREA DE LA UNIDAD DE MUESTRA											
13	1.8%	H	65.6

19	3.4%	M	11.5												
19	3.2%	H	26.2												
VALOR TOTAL DE DEDUCCIÓN			103.3												
Numero de valores deducidos > 2 (q) :			3

TOTAL VD = Valor deducido mas alto (HDV _i) :			65.6												
Numero admisible de deducidos (max):			4.2												
N°	VALORES DEDUCIDOS						VDT	q	VDC						
1	65.6	26.2	5.24				97.04	3	62						
2	65.6	26.2	2				93.8	2	77						
3	65.6	2	2				69.6	1	69						
MAXIMO VALOR DE DEDUCCIÓN CORREGIDO-VDC							77	CONDICIÓN DEL PAVIMENTO		23					
PCI = 100 - M _{ax} VDC							23			MUY POBRE

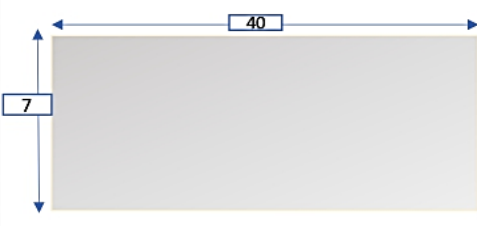
9. Desnivel camil-berma	m	19. Desprendimiento de agregados	m ²	10. Fisuras long. y transversales	m										
FALLAS EXISTENTES EN LA EVALUACIÓN DEL PAVIMENTO FLEXIBLE															
CLASIFICACIÓN DEL PAVIMENTO		12		13		15									
		Cant.	Sev.	Cant.	Sev.	Cant.	Sev.	Cant.	Sev.	Cant.	Sev.	Cant.	Sev.		
86 - 100	EXCELENTE	15.71		3	H	7.2	M								
71 - 85	MUY BUENO					8	H								
56 - 70	BUENO														
41 - 55	REGULAR														
26 - 40	POBRE														
11 - 25	MUY POBRE														
0 - 10	FALLADO														
TOTAL DE FALLAS		BAJA (L)		0		0		0							
		MEDIA (M)		0		7.2		0							
		ALTA (H)		3		8		0							
CALCULO DE PCI															
TIPO DE FALLA	DENSIDAD	SEVERIDAD	VALOR DE DEDUCCIÓN		ÁREA DE LA UNIDAD DE MUESTRA										
12	5.6%		1.1

13	1.1%	H	53.5												
15	2.6%	M	28												
15	2.9%	H	40.9												
VALOR TOTAL DE DEDUCCIÓN			123.5												
Numero de valores deducidos > 2 (q) :			3

TOTAL VD = Valor deducido mas alto (HDV) :			53.5												
Numero admisible de deducidos (max):			5.3												
Nº	VALORES DEDUCIDOS					VDT	q	VDC							
1	53.5	40.9	8.4			102.8	3	67							
2	53.5	40.9	2			96.4	2	79							
3	53.5	2	2			57.5	1	59							
MAXIMO VALOR DE DEDUCCIÓN CORREGIDO-VDC						79		CONDICIÓN DEL PAVIMENTO				21			
PCI = 100 - MáxVDC						21						MUY POBRE

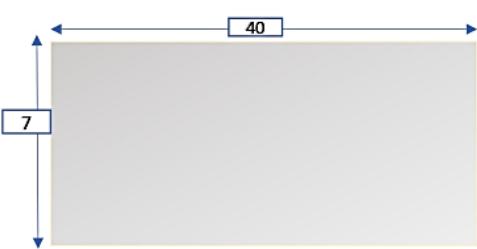
9. Desnivel carril-berma	m	19. Desprendimiento de agregados	m ²	10. Fisuras long. y transversales	m										
FALLAS EXISTENTES EN LA EVALUACIÓN DEL PAVIMENTO FLEXIBLE															
CLASIFICACIÓN DEL PAVIMENTO	12		13		15										
	Cant.	Sev.	Cant.	Sev.	Cant.	Sev.	Cant.	Sev.	Cant.	Sev.	Cant.	Sev.			
86 - 100 EXCELENTE	11		6	M	6	L									
71 - 85 MUY BUENO					6.4	M									
56 - 70 BUENO															
41 - 55 REGULAR															
26 - 40 POBRE															
11 - 25 MUY POBRE															
0 - 10 FALLADO															
TOTAL DE FALLAS	BAJA (L)	11	0		6		0								
	MEDIA (M)	0	6		6.4		0								
	ALTA (H)	0	0		0		0								
CALCULO DE PCI															
TIPO DE FALLA	DENSIDAD	SEVERIDAD	VALOR DE DEDUCCIÓN	ÁREA DE LA UNIDAD DE MUESTRA											
12	3.9%		0.4

13	2.1%	M	46.5												
15	2.1%	L	14.5												
15	2.3%	M	27.5												
VALOR TOTAL DE DEDUCCIÓN			88.9												
Numero de valores deducidos > 2 (q) :				3

TOTAL VD = Valor deducido mas alto (HDV) :				46.5											
Numero admisible de deducidos (max):				5.9											
N°	VALORES DEDUCIDOS						VDT	q	VDC						
1	46.5	27.5	13.05				87.05	3	57						
2	46.5	27.5	2				76	2	56						
3	46.5	2	2				50.5	1	51						
MAXIMO VALOR DE DEDUCCIÓN CORREGIDO-VDC							57	CONDICIÓN DEL PAVIMENTO		43					
PCI = 100 - MáxVDC							43			REGULAR

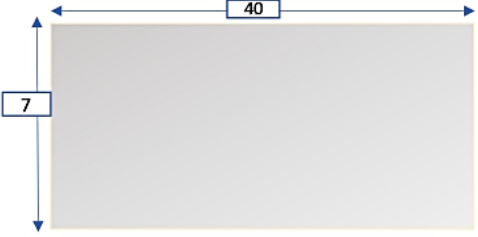
10. Fisuras long. y transversales	m												
FALLAS EXISTENTES EN LA EVALUACIÓN DEL PAVIMENTO FLEXIBLE													
CLASIFICACIÓN DEL PAVIMENTO	12		13		19								
	Cant.	Sev.	Cant.	Sev.	Cant.	Sev.	Cant.	Sev.	Cant.	Sev.	Cant.	Sev.	
86 - 100 EXCELENTE	8		3	L	11	L							
71 - 85 MUY BUENO			5	M									
56 - 70 BUENO													
41 - 55 REGULAR													
26 - 40 POBRE													
11 - 25 MUY POBRE													
0 - 10 FALLADO													
TOTAL DE FALLAS	BAJA (L)	8	3		11		0						
	MEDIA (M)	0	5		0		0						
	ALTA(H)	0	0		0		0						
CALCULO DE PCI													
TIPO DE FALLA	DENSIDAD	SEVERIDAD	VALOR DE DEDUCCIÓN		ÁREA DE LA UNIDAD DE MUESTRA								
12	2.9%		0.4

13	1.1%	L	20.5										
13	1.8%	M	44.8										
19	3.9%	L	0.35										
VALOR TOTAL DE DEDUCCIÓN			66.05										
Numero de valores deducidos > 2 (q) :			2										
TOTAL VD = Valor deducido mas alto (HDV _i) :			44.8										
Numero admisible de deducidos (max):			6.1

Nº	VALORES DEDUCIDOS					VDT	q	VDC					
1	44.8	2.05				46.85	2	36					
2	44.8	2				46.8	1	47					
MAXIMO VALOR DE DEDUCCIÓN CORREGIDO-VDC			47		CONDICIÓN DEL PAVIMENTO			53					
PCI = 100 - MáxVDC			53					BUENO

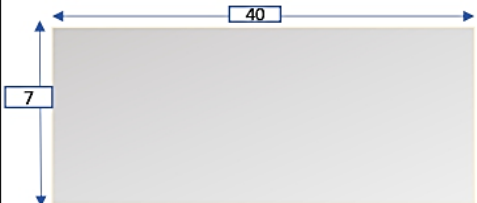
10. Fisuras long. y transversales	m												
FALLAS EXISTENTES EN LA EVALUACIÓN DEL PAVIMENTO FLEXIBLE													
CLASIFICACIÓN DEL PAVIMENTO		12		13		19							
		Cant.	Sev.	Cant.	Sev.	Cant.	Sev.	Cant.	Sev.	Cant.	Sev.	Cant.	Sev.
86 - 100	EXCELENTE	6.6		6	L	6	M						
71 - 85	MUY BUENO			4	M								
56 - 70	BUENO												
41 - 55	REGULAR												
26 - 40	POBRE												
11 - 25	MUY POBRE												
0 - 10	FALLADO												
TOTAL DE FALLAS	BAJA (L)	6.6		6		0		0					
	MEDIA (M)	0		4		6		0					
	ALTA (H)	0		0		0		0					
CALCULO DE PCI													
TIPO DE FALLA	DENSIDAD	SEVERIDAD	VALOR DE DEDUCCIÓN		ÁREA DE LA UNIDAD DE MUESTRA								
12	2.4%		0

13	2.1%	L	30.8										
13	1.4%	M	38.5										
19	2.1%	M	10.02										
VALOR TOTAL DE DEDUCCIÓN			79.32										
Numero de valores deducidos > 2 (q) :			3										
TOTAL VD = Valor deducido mas alto (HDV _i) :			38.5										
Numero admisible de deducidos (max):			6.6

N°	VALORES DEDUCIDOS						VDT	q	VDC				
1	38.5	30.8	6.012				75.31	3	48				
2	38.5	30.8	2				71.3	2	53				
3	38.5	2	2				42.5	1	43				
MAXIMO VALOR DE DEDUCCIÓN CORREGIDO-VDC							53	CONDICIÓN DEL PAVIMENTO		47			
PCI=100-MaxVDC							47			REGULAR

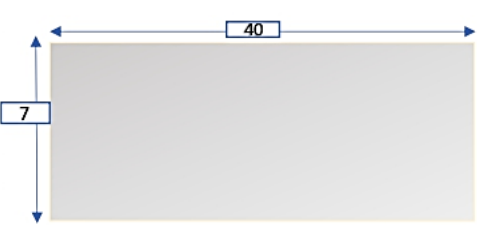
TOTAL DE FALLAS	BAJA (L)		10.26		4		0		0					
	MEDIA (M)		0		5		0		0					
	ALTA (H)		0		0		10		0					
CALCULO DE PCI														
TIPO DE FALLA	DENSIDAD	SEVERIDAD	VALOR DE DEDUCCIÓN		ÁREA DE LA UNIDAD DE MUESTRA									
12	3.7%	L	0

13	1.4%	L	24.5											
13	1.8%	M	43.5											
15	3.6%	H	44.5											
VALOR TOTAL DE DEDUCCIÓN			112.5											
Numero de valores deducidos > 2 (q) :			3											
TOTAL VD = Valor deducido mas alto (HDV _i) :			44.5

Numero admisible de deducidos (max):			6.1											
N°	VALORES DEDUCIDOS						VDT	q	VDC					
1	44.5	43.5	2.45				90.45	3	58					
2	44.5	43.5	2				90	2	68					
3	44.5	2	2				48.5	1	48					
MAXIMO VALOR DE DEDUCCIÓN CORREGIDO-VDC							68		CONDICIÓN DEL PAVIMENTO					
PCI = 100 - MáxVDC							32		POBRE

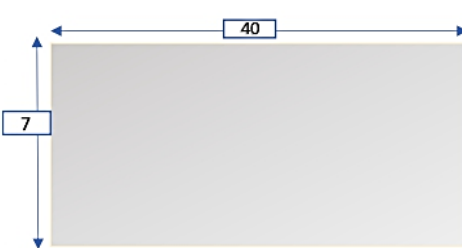
10.	Fisuras long. y transversales	m													
FALLAS EXISTENTES EN LA EVALUACIÓN DEL PAVIMENTO FLEXIBLE															
CLASIFICACIÓN DEL PAVIMENTO		13		15		19									
		Cant.	Sev.	Cant.	Sev.	Cant.	Sev.	Cant.	Sev.	Cant.	Sev.	Cant.	Sev.		
86 - 100	EXCELENTE	5	M	12	M	9.1	M								
71 - 85	MUY BUENO					3.23	H								
56 - 70	BUENO														
41 - 55	REGULAR														
26 - 40	POBRE														
11 - 25	MUY POBRE														
0 - 10	FALLADO														
TOTAL DE FALLAS		BAJA (L)		0		0		0		0					
		MEDIA (M)		5		12		9.1		0					
		ALTA (H)		0		0		3.23		0					
CALCULO DE PCI															
TIPO DE FALLA	DENSIDAD	SEVERIDAD	VALOR DE DEDUCCIÓN		ÁREA DE LA UNIDAD DE MUESTRA										
13	1.8%	M	43

15	4.3%	M	35.5												
19	3.3%	M	12												
19	1.2%	H	17.5												
VALOR TOTAL DE DEDUCCIÓN			108												
Numero de valores deducidos > 2 (q) :			4												
TOTAL VD = Valor deducido mas alto (HDV) :			43

Numero admisible de deducidos (max):			6.2												
N°	VALORES DEDUCIDOS					VDT	q	VDC							
1	43	35.5	17.5	2.4		98.4	4	57							
2	43	35.5	17.5	2		98	3	62							
3	43	35.5	2	2		82.5	2	60							
4	43	2	2	2		49	1	49							
MAXIMO VALOR DE DEDUCCIÓN CORREGIDO-VDC					62		CONDICIÓN DEL PAVIMENTO		38						
PCI = 100 - MáxVDC					38				POBRE

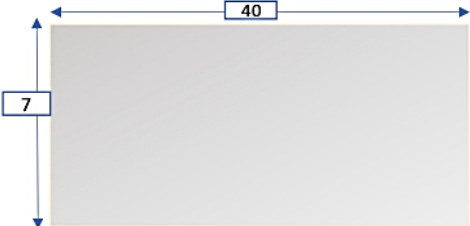
10. Fisuras long. y transversales	m												
FALLAS EXISTENTES EN LA EVALUACIÓN DEL PAVIMENTO FLEXIBLE													
CLASIFICACIÓN DEL PAVIMENTO		13		15		19							
		Cant.	Sev.	Cant.	Sev.	Cant.	Sev.	Cant.	Sev.	Cant.	Sev.	Cant.	Sev.
86 - 100	EXCELENTE	6	H	7.5	M	6	M						
71 - 85	MUY BUENO												
56 - 70	BUENO												
41 - 55	REGULAR												
26 - 40	POBRE												
11 - 25	MUY POBRE												
0 - 10	FALLADO												
TOTAL DE FALLAS	BAJA (L)	0		0		0		0					
	MEDIA (M)	0		7.5		6		0					
	ALTA(H)	6		0		0		0					
CALCULO DE PCI													
TIPO DE FALLA	DENSIDAD	SEVERIDAD	VALOR DE DEDUCCIÓN				ÁREA DE LA UNIDAD DE MUESTRA						
13	2.1%	H	68.5

15	2.7%	M	28										
19	2.1%	M	10.1										
VALOR TOTAL DE DEDUCCIÓN						106.6							
Número de valores deducidos > 2 (q) :						3							
TOTAL VD = Valor deducido mas alto (HDV _i) :						68.5							
Número admisible de deducidos (max):						3.9

N°	VALORES DEDUCIDOS						VDT	q	VDC				
1	68.5	28	9.09				105.59	3	72				
2	68.5	28	2				98.5	2	70				
3	68.5	2	2				72.5	1	72				
MAXIMO VALOR DE DEDUCCIÓN CORREGIDO-VDC						72		CONDICIÓN DEL PAVIMENTO			28		
PCI = 100 - MáxVDC						28					POBRE

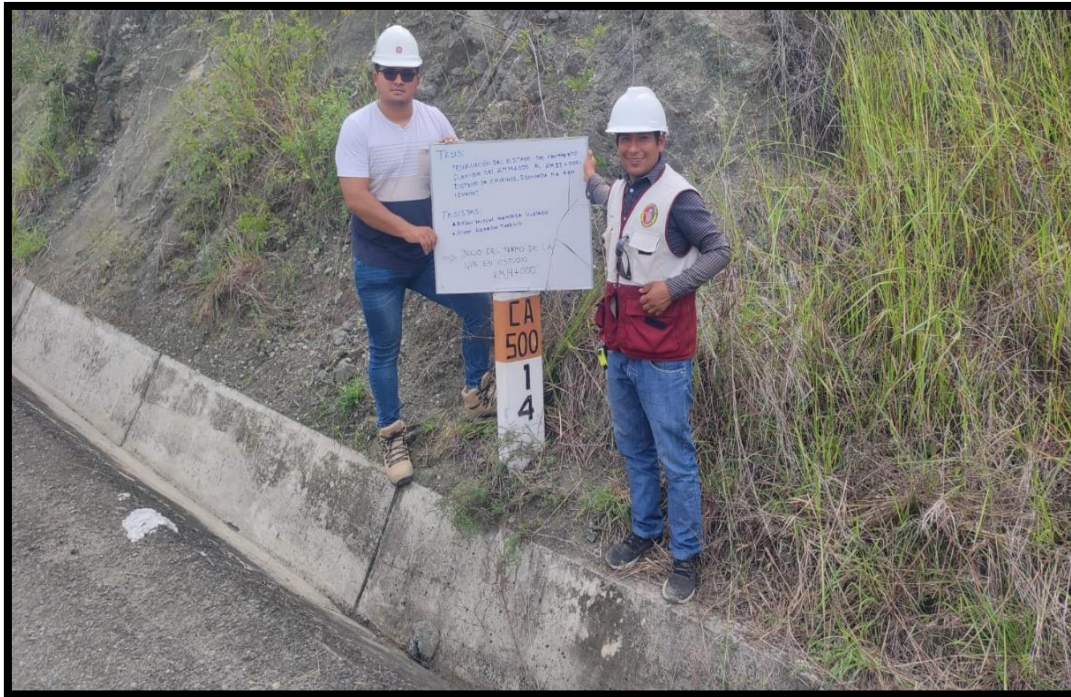
Figura 10

Inicio del tramo de la vía en estudio.

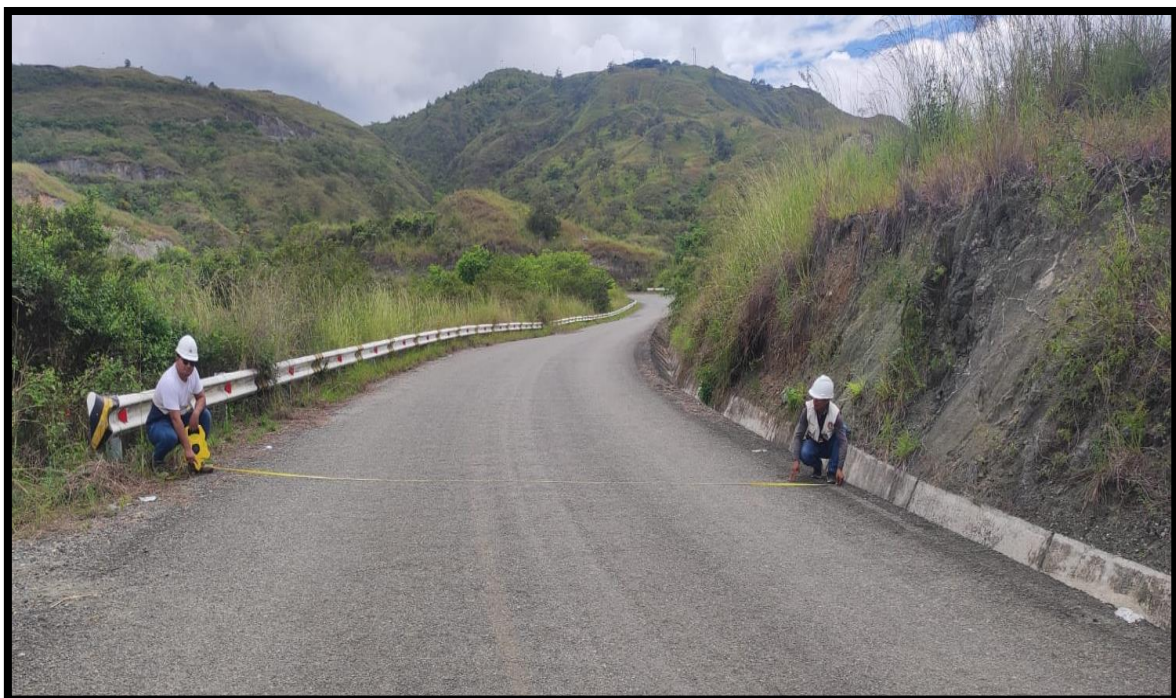
**Figura 11**

Medición el ancho de la calzada.
