**IDENTIFICACIÓN DE ZONAS DE RIESGO Y CONDICIÓN DEL
PAVIMENTO FLEXIBLE JAÉN - SAN IGNACIO KM 60+000 AL
70+000 MEDIANTE VEHÍCULO AÉREO NO TRIPULADO, JAÉN**

**TESIS PARA OPTENER
EL TÍTULO PROFESIONAL DE INGENIERO CIVIL**

Autores: Bach. Chuquibala Guerrero Karen Jhoana

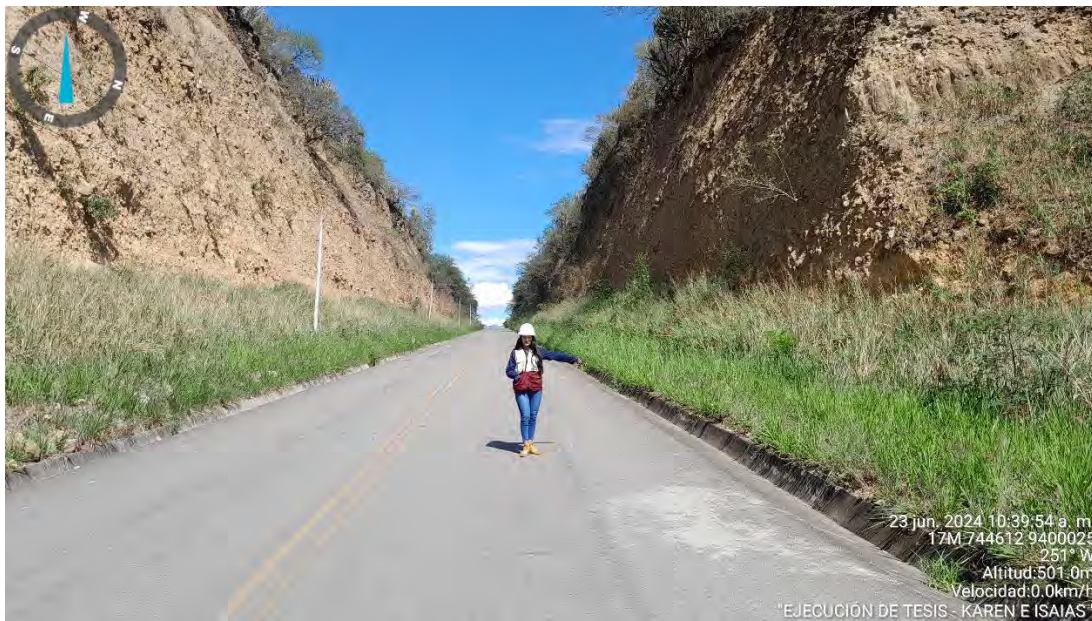
Figura 29

Inspección de taludes en campo km 62+060

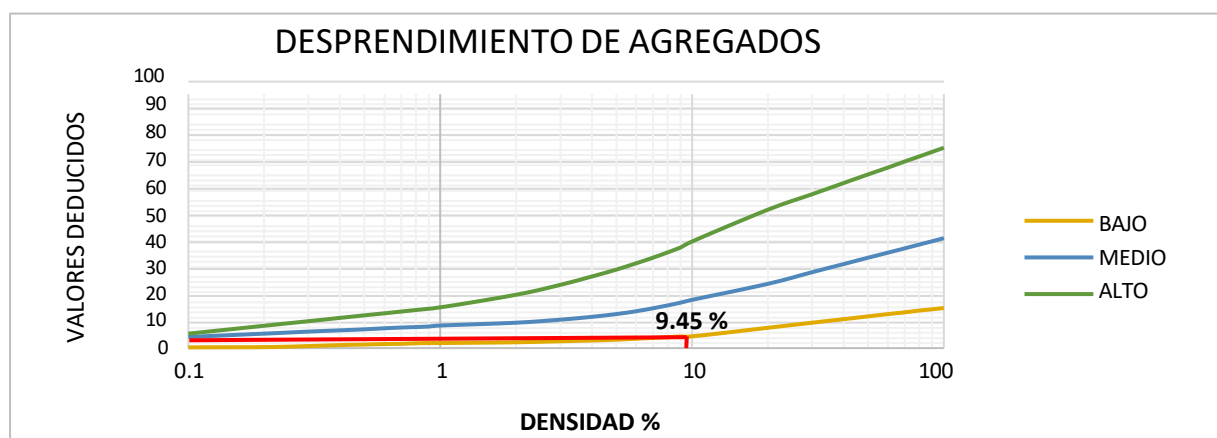
Figura 31*Determinación del Valor Deducido para la falla desprendimiento de agregados en la UM1*

Se procedió a realizar el cálculo del valor deducido (VD) empleando las curvas específicas de valores deducidos para pavimento flexible asociadas a cada tipo de falla y su respectivo nivel de severidad, las cuales están detalladas en los anexos. La falla de desprendimiento de agregados con severidad leve (19-L) muestra una densidad de 9.45 %, y se localizó en las curvas de valores estimados.

Se determinó un valor deducido de 4.00 utilizando la curva específica para el nivel leve de severidad en el caso del desprendimiento de agregados. Luego, se procedió a calcular los valores deducidos correspondientes para los demás tipos de fallas.

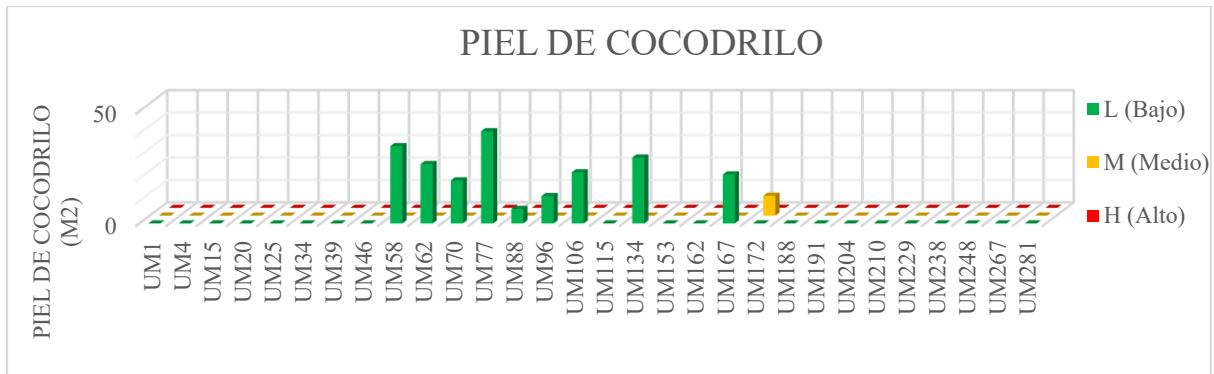
Figura 38

Distribución de deterioros en las UM utilizando el método VANT – Piel de Cocodrilo.

La figura 38 muestra que la mayoría de los daños causados por la piel de cocodrilo presentan una severidad baja. El valor más alto se registra en la UM 77, con 41.145 m² afectados, mientras que el valor más bajo se observa en la UM 88, con 6.449 m².

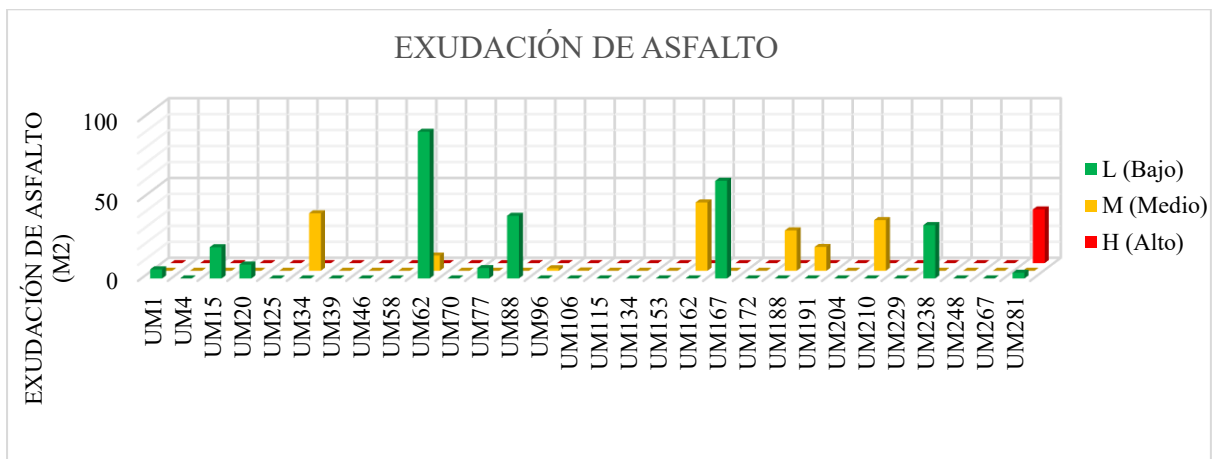
Distribución de deterioros en las UM utilizando el método VANT – Exudación de asfalto

La Figura 39 muestra la distribución del área afectada por exudación de asfalto. La severidad baja es la más común, con la UM62 destacando con 91.98 m². En el nivel medio, la UM162 es la más representativa, con 42.82 m².

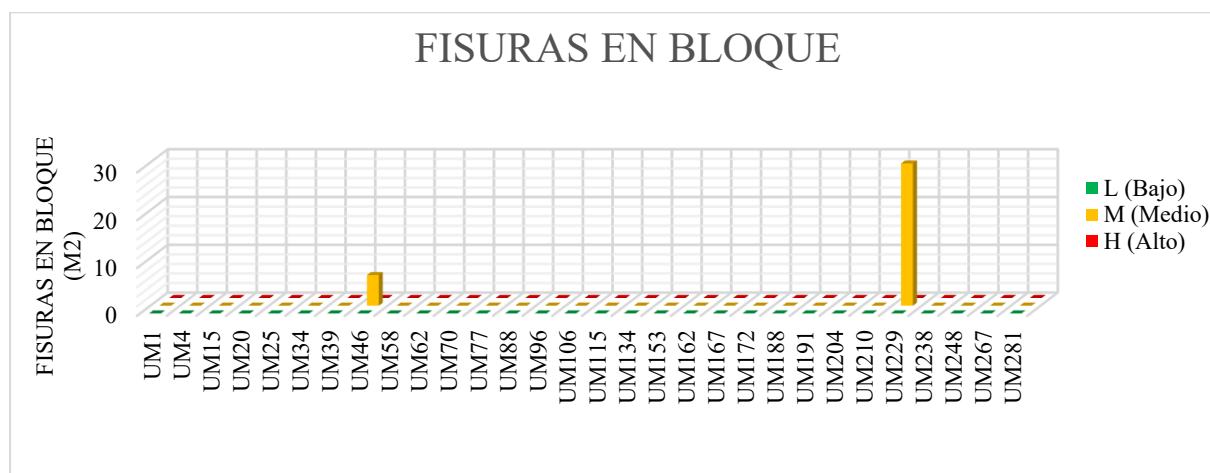
Figura 40

Distribución de deterioros en las UM utilizando el método VANT – Fisuras en bloque

La figura 40 muestra que las fisuras en bloque están clasificadas completamente como severidad media. El valor más alto se registra en la UM 229, con 29.76 m² afectados, mientras que el valor más bajo se observa en la UM 46, con 6.41 m².

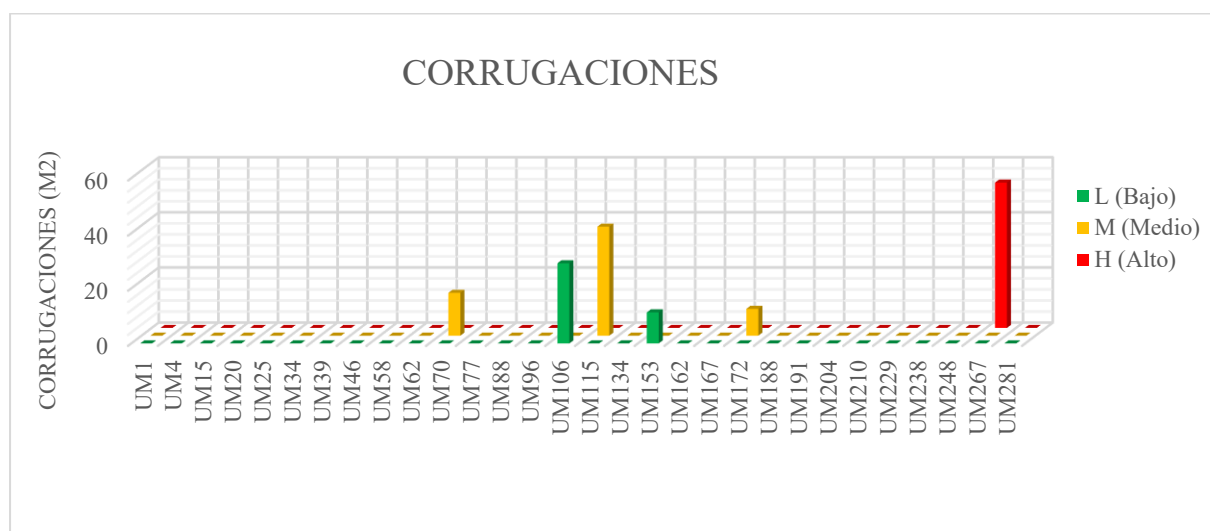
Distribución de deterioros en las UM utilizando el método VANT – Corrugaciones

La Figura 41 presenta una distribución balanceada de corrugaciones en tres niveles de severidad. En el nivel bajo, la mayor área corresponde a la UM106, con 29.08 m². En el nivel medio, la UM115 es la más destacada, con un área de 39.56 m². Finalmente, en el nivel alto, la UM267 es la más representativa, con un área de 52.73 m².

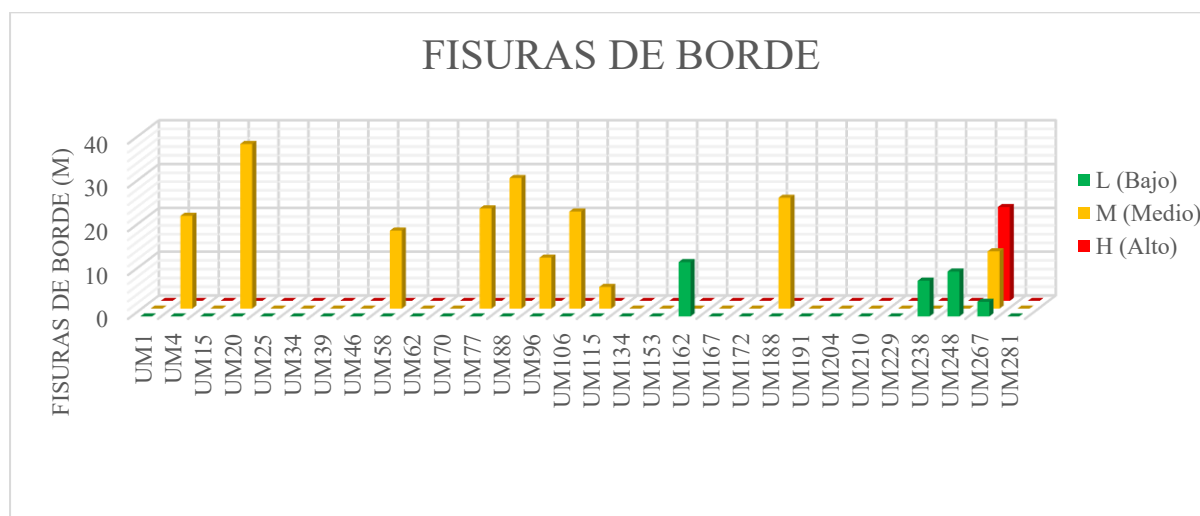
Figura 42

Distribución de deterioros en las UM utilizando el método VANT – Fisuras de borde

La figura 42 muestra que la mayoría de los daños causados por las fisuras de borde presentan una severidad media. El valor más alto se registra en la UM20, con 37.59 mL afectados, mientras que el valor más bajo se observa en la UM115, con 4.95 mL.

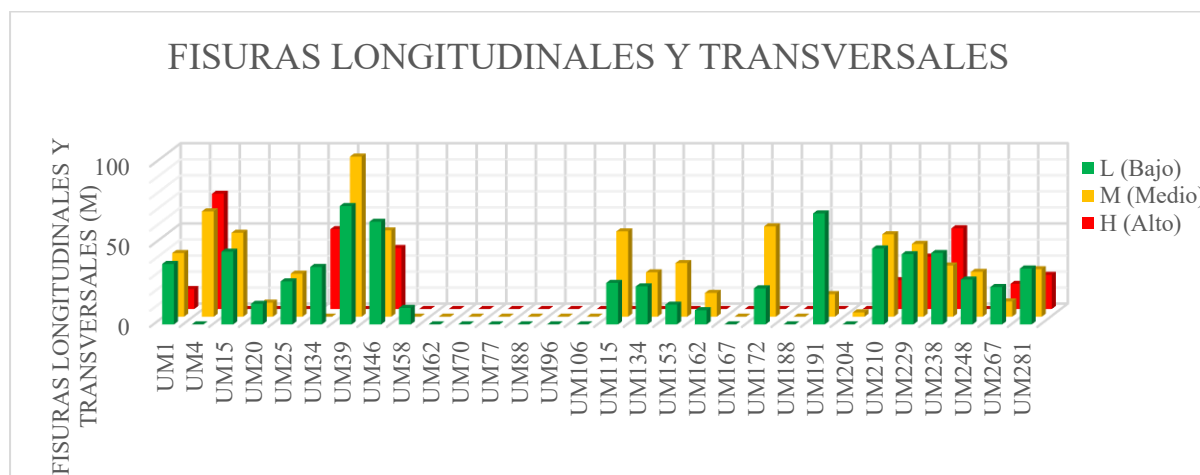
Distribución de deterioros de UM con el método VANT – Fisuras longitudinales

La Figura 43 presenta una distribución balanceada de fisuras longitudinales y transversales en tres niveles de severidad. En el nivel bajo, la mayor área corresponde a la UM39, con 73.78 mL. En el nivel medio, la UM39 es la más destacada, con un área de 99.84 mL. Finalmente, en el nivel alto, la UM4 es la más representativa, con un área de 71.87 mL.

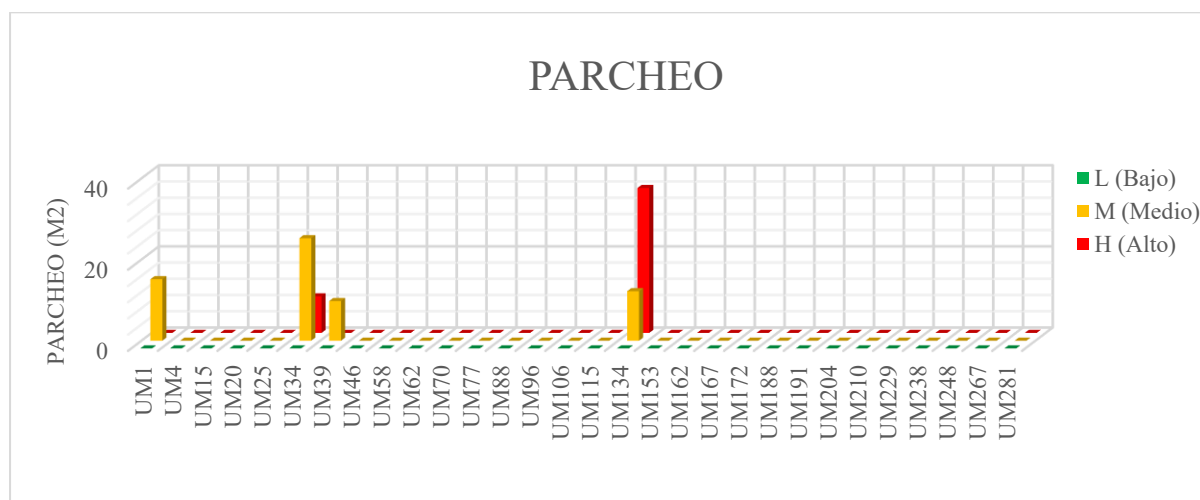
Figura 44

Distribución de deterioros en las UM utilizando el método VANT – Parcheo

La figura 44 muestra que el parcheo tiene una distribución casi equitativa entre severidades media y alta. En el nivel medio, la UM34 es la más destacada, con un área de 25.27 m². Finalmente, en el nivel alto, la UM134 es la más representativa, con un área de 35.72 m².

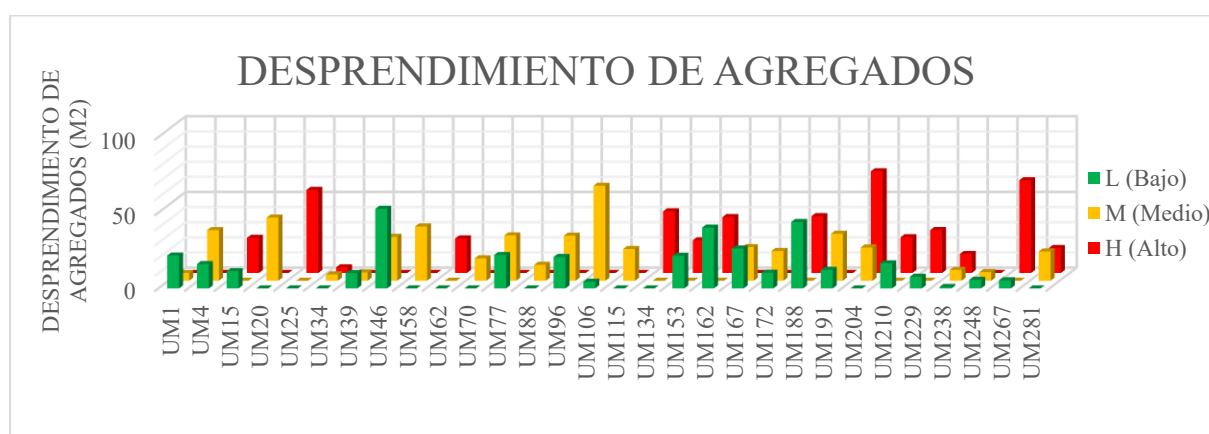
Distribución de deterioros de UM con el método VANT – Desprendimiento de agregados

La Figura 45 muestra una distribución bastante equilibrada del área afectada por desprendimiento de agregados. En el nivel bajo, la mayor área corresponde a la UM46, con 52.63 m². En el nivel medio, la UM106 es la más destacada, con un área de 62.76 m². Finalmente, en el nivel alto, la UM204 es la más representativa, con un área de 67.20 m².

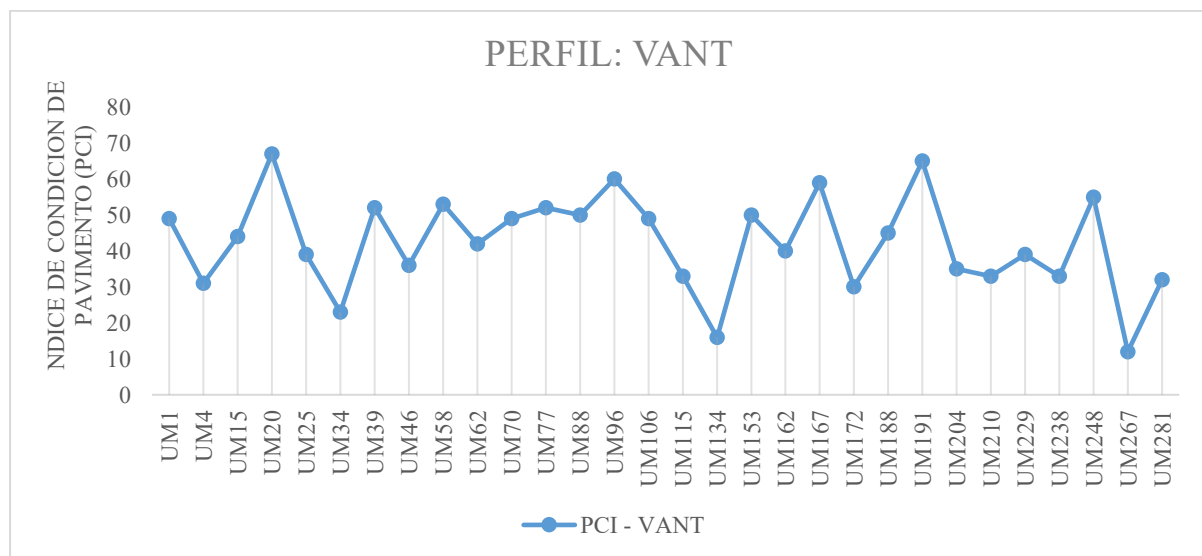
Figura 46

Perfil de los resultados de las unidades de muestra utilizando la metodología VANT.

La figura 46 presenta el perfil de los resultados de las unidades de muestra utilizando la metodología VANT. Este índice refleja el estado del pavimento en cada sección evaluada, con valores que varían entre 12 y 67, indicando el rango de condiciones desde muy malas hasta buena.

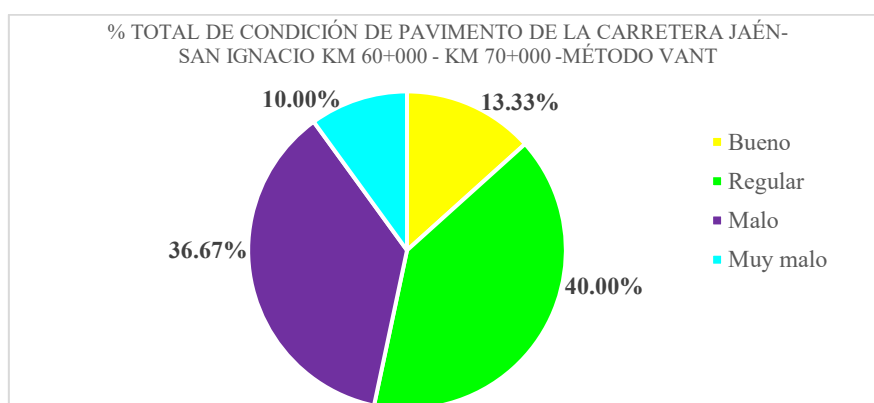
Figura 47

Porcentaje de condición del pavimento de la Carretera Jaén-San Ignacio – método VANT.

La figura 47 revela que, de las 30 unidades de muestra evaluadas en la carretera Jaén – San Ignacio, ubicada entre los kilómetros 60+000 y 70+000, solo el 13.33% del pavimento está en buen estado. La mayoría, es decir, el 40.00%, se encuentra en condición regular, mientras que el 36.67% se clasifica como malo y un 10.00% como muy malo.

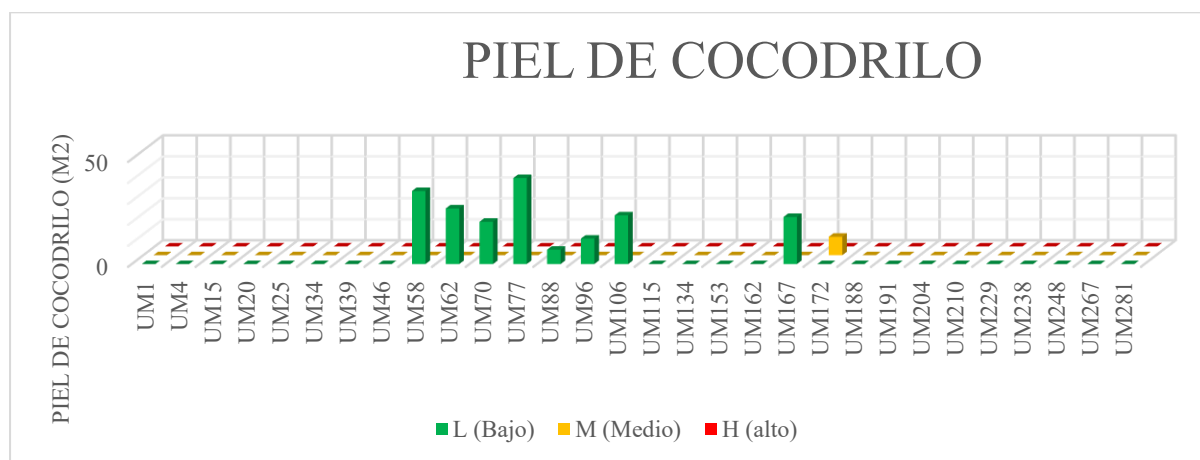
Figura 49

Distribución de deterioros en las UM -método tradicional PCI, Piel de Cocodrilo.

La figura 49 muestra que la mayoría de los daños causados por la piel de cocodrilo presentan una severidad baja. El valor más alto se registra en la UM 77, con 41.00 m² afectados, mientras que el valor más bajo se observa en la UM 88, con 6.85 m².

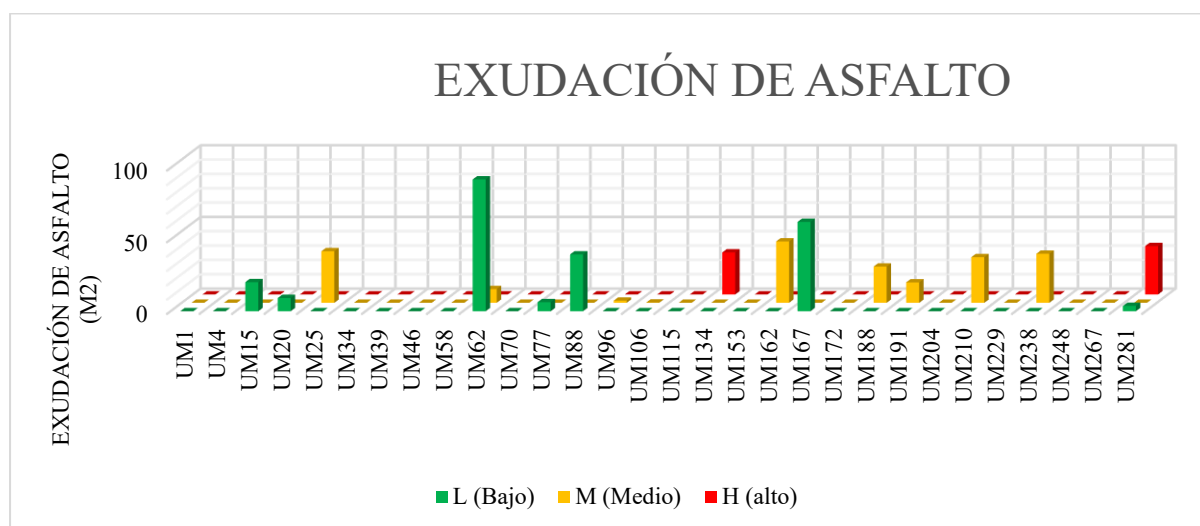
Distribución de deterioros en las UM – método tradicional PCI, Exudación de asfalto

La Figura 50 muestra la distribución del área afectada por exudación de asfalto. La severidad baja es la más común, con la UM62 destacando con 92.00 m². En el nivel medio, la UM162 es la más representativa, con 42.80 m².

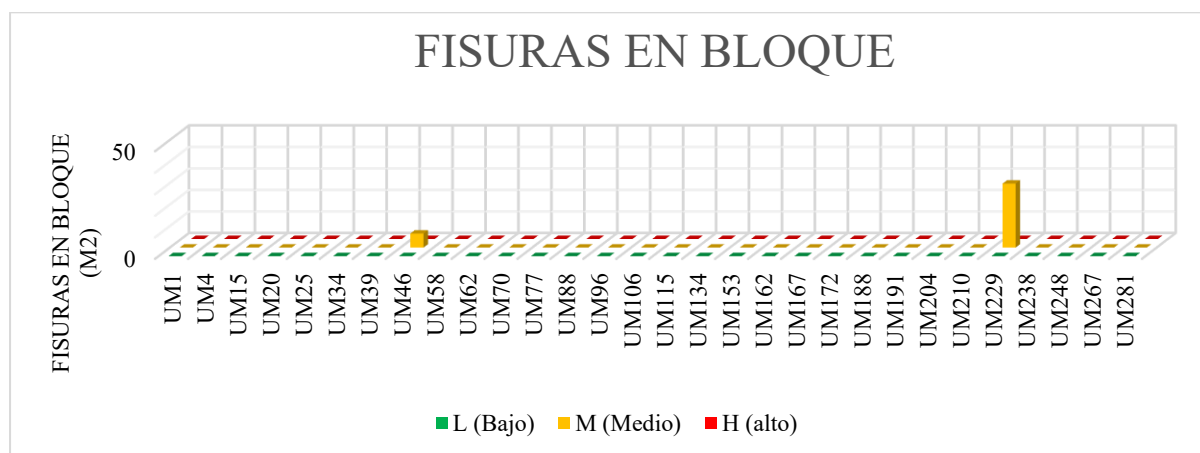
Figura 51

Distribución de deterioros en las UM -método tradicional PCI, Fisuras en bloque

La figura 51 muestra que las fisuras en bloque están clasificadas completamente como severidad media. El valor más alto se registra en la UM 229, con 29.70 m² afectados, mientras que el valor más bajo se observa en la UM 46, con 6.50 m².

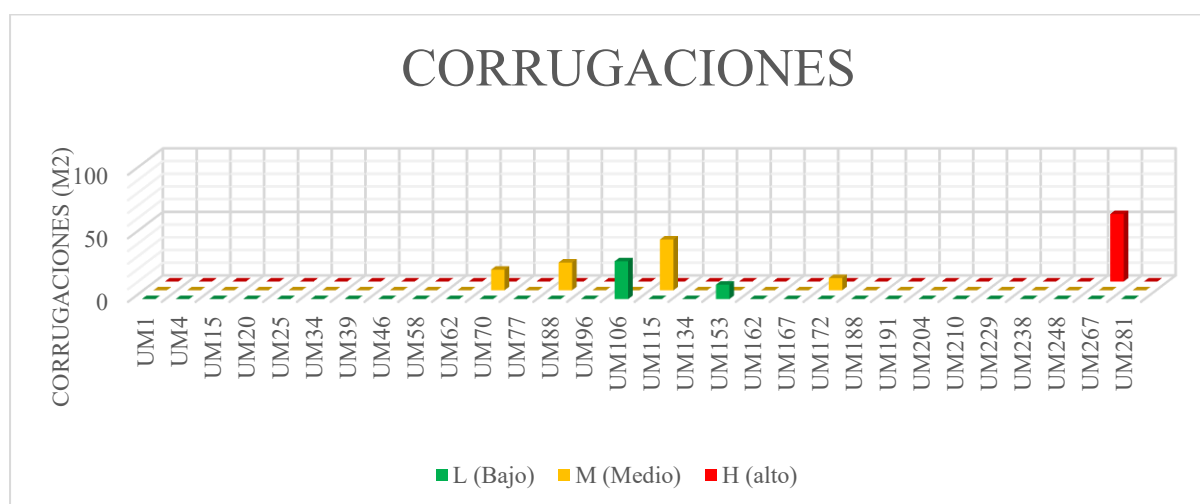
Distribución de deterioros en las UM -método tradicional PCI, Corrugaciones

La Figura 52 presenta una distribución balanceada de corrugaciones en tres niveles de severidad. En el nivel bajo, la mayor área corresponde a la UM106, con 29.75 m². En el nivel medio, la UM115 es la más destacada, con un área de 40.00 m². Finalmente, en el nivel alto, la UM267 es la más representativa, con un área de 53.15 m².

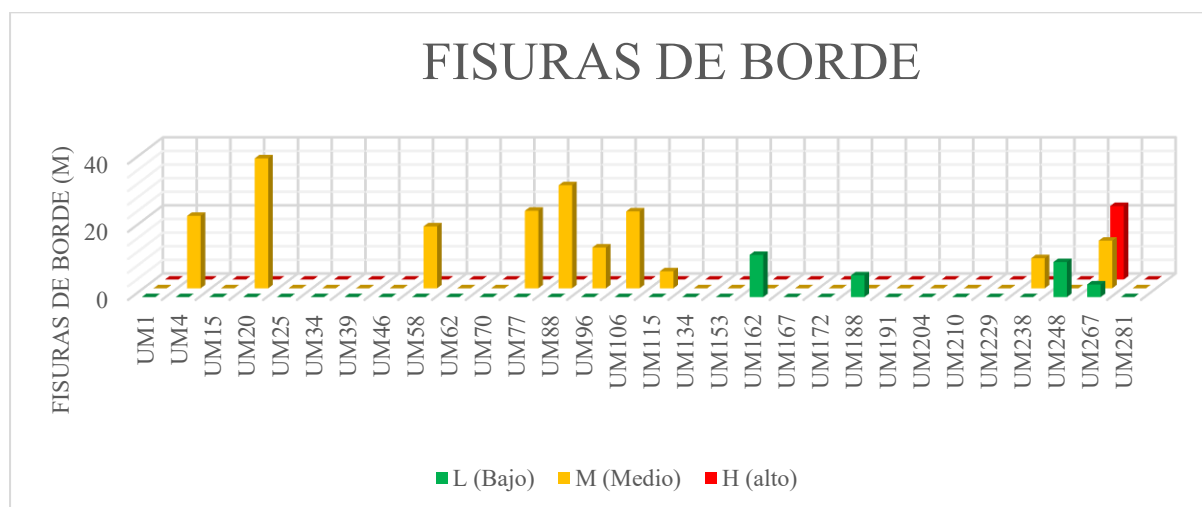
Figura 53

Distribución de deterioros en las UM -método tradicional PCI, Fisuras de borde

La figura 53 muestra que la mayoría de los daños causados por las fisuras de borde presentan una severidad media. El valor más alto se registra en la UM20, con 38.20 mL afectados, mientras que el valor más bajo se observa en la UM115, con 5.00 mL.

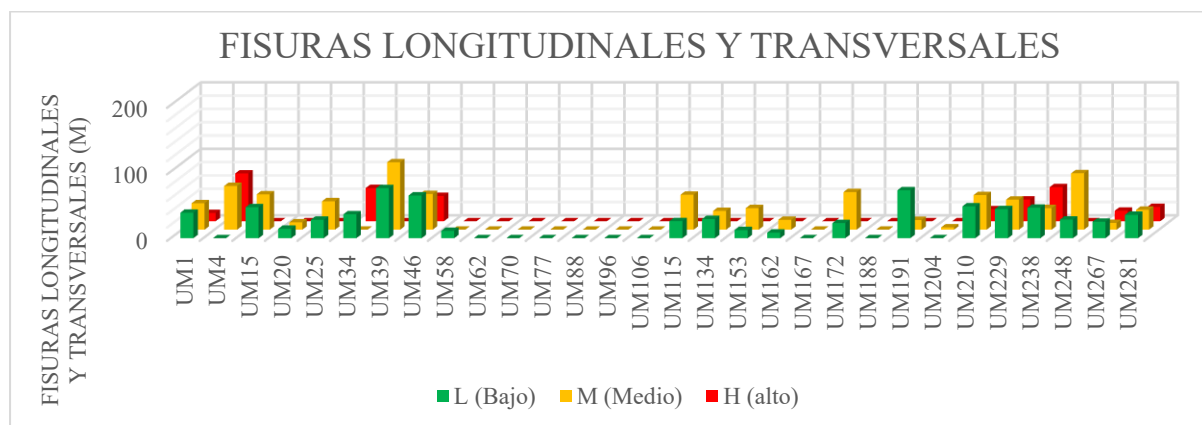
Distribución de deterioros en las UM -método tradicional PCI, Fisuras longitudinales

La Figura 54 presenta una distribución balanceada de fisuras longitudinales y transversales en tres niveles de severidad. En el nivel bajo, la mayor área corresponde a la UM39, con 75.30 mL. En el nivel medio, la UM39 es la más destacada, con un área de 101.40 mL. Finalmente, en el nivel alto, la UM4 es la más representativa, con un área de 71.90 mL.

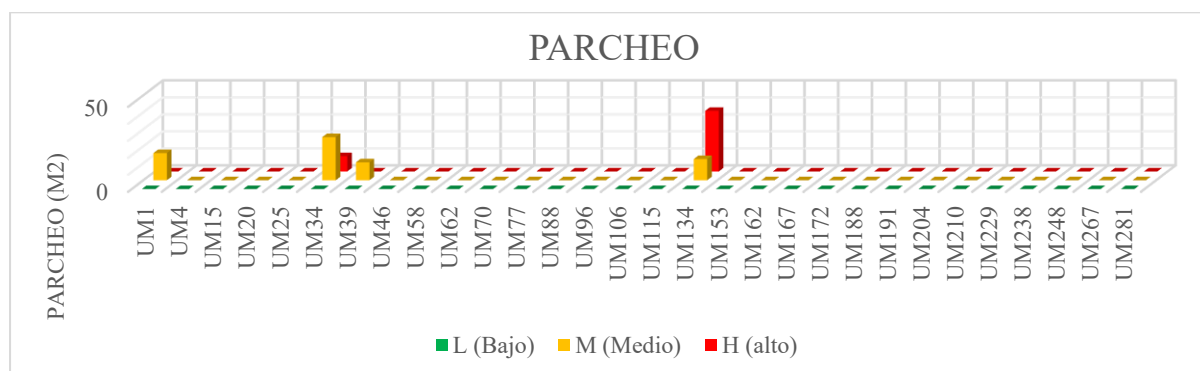
Figura 55

Distribución de deterioros en las UM -método tradicional PCI, Parcheo

La figura 55 muestra que el parcheo tiene una distribución casi equitativa entre severidades media y alta. En el nivel medio, la UM34 es la más destacada, con un área de 25.40 m². Finalmente, en el nivel alto, la UM134 es la más representativa, con un área de 35.70 m².

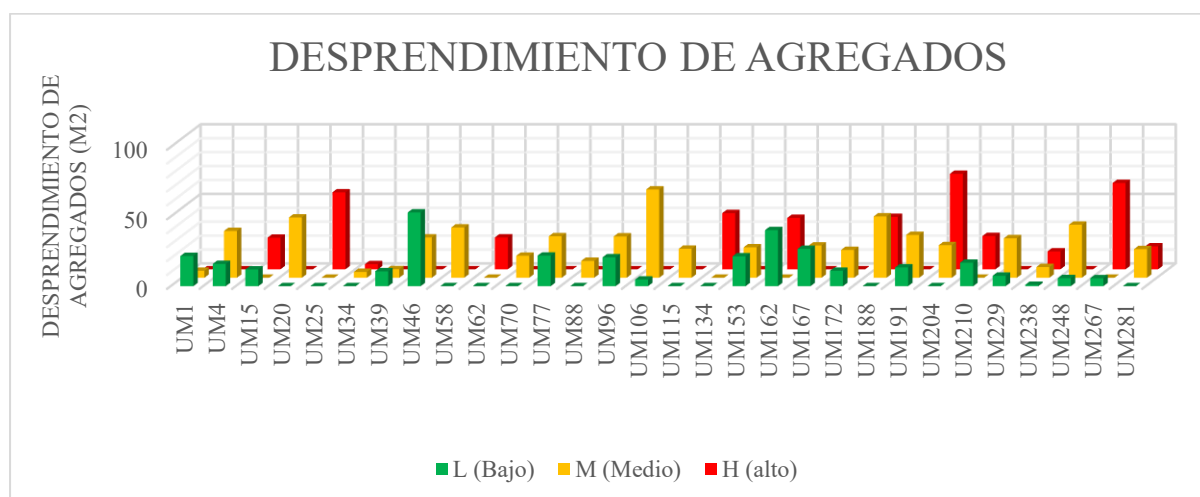
Distribución de deterioros en las UM -método tradicional PCI, Desprendimiento de agregados

La Figura 56 muestra una distribución bastante equilibrada del área afectada por desprendimiento de agregados. En el nivel bajo, la mayor área corresponde a la UM46, con 53.00 m². En el nivel medio, la UM106 es la más destacada, con un área de 63.45 m². Finalmente, en el nivel alto, la UM204 es la más representativa, con un área de 68.65 m².

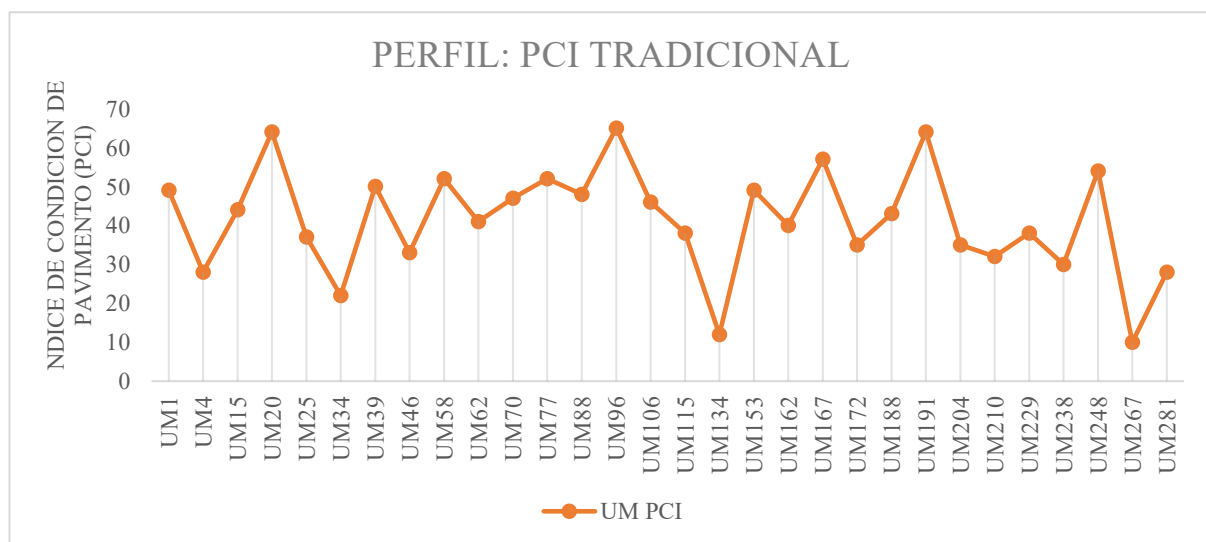
Figura 57

Perfil de los resultados de las unidades de muestra utilizando el método tradicional PCI

La figura 57 presenta el perfil de los resultados de las unidades de muestra utilizando el método tradicional PCI. Este índice refleja el estado del pavimento en cada sección evaluada, con valores que varían entre 12 y 65, indicando el rango de condiciones desde muy malas hasta buena.

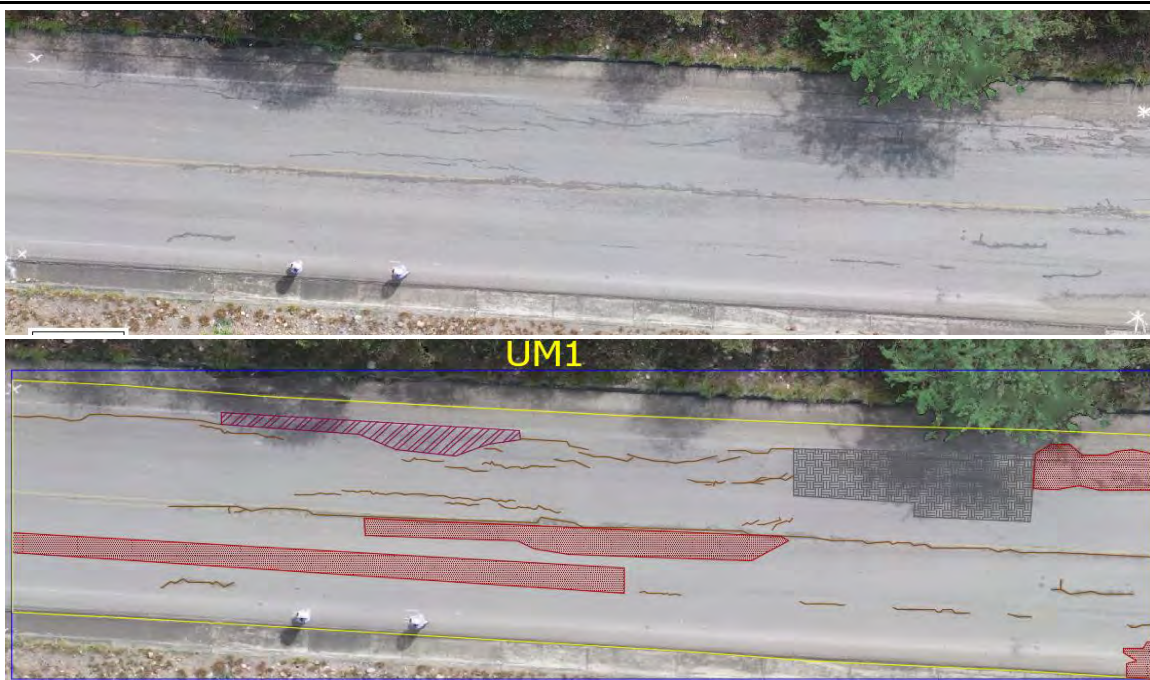
REPRESENTACIÓN GRÁFICA

FALLAS	SEVERIDAD	CANTIDAD						TOTAL	DENSIDAD	VALOR DEDUCIDO (VD)
10	L	4.295	10.719	7.858	11.991	2.815		37.68	16.37%	11.00
10	M	2.566	2.502	2.954	31.697			39.72	17.26%	24.00
10	H	4.592	5.580	2.250				12.42	5.40%	25.00
11	M	15.156						15.16	6.59%	26.00
19	L	5.736	15.082	0.937				21.76	9.45%	4.00
19	M	5.080						5.08	2.21%	10.00
2	L	5.736						5.74	2.49%	1.00
									Total VD	101.00

CONDICION DEL PAVIMENTO

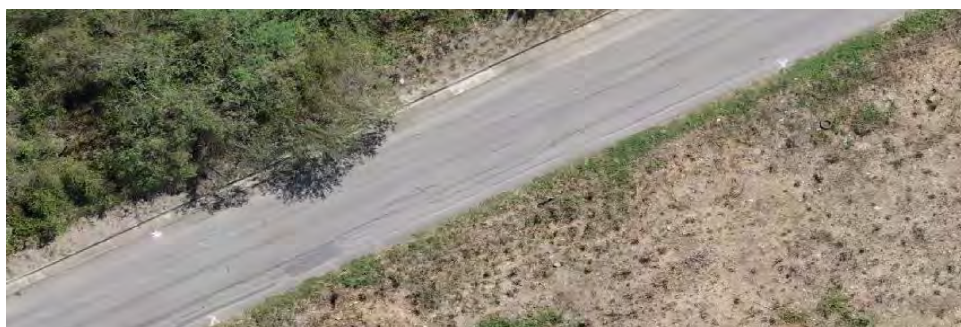
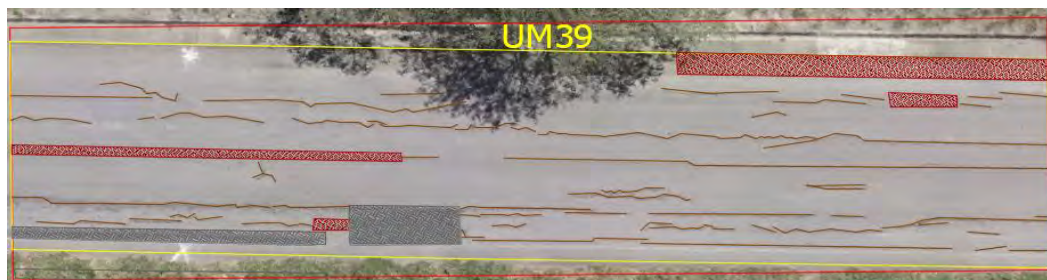
REPRESENTACIÓN GRAFICA

FALLAS	SEVERIDAD	CANTIDAD									TOTAL	DENSIDAD	VALOR DEDUCIDO (VD)
10	L	6.334	12.665	11.308	15.115	9.659	9.822	4.782	2.112	1.992	73.789	32.07%	16.00
10	M	20.608	17.160	17.083	15.794	18.602	10.597				99.844	43.39%	35.00
11	M	5.288	4.483								9.771	4.25%	21.00
19	L	10.186									10.186	4.43%	3.00
19	M	4.252	1.160								5.412	2.35%	10.00
Total VD													85.00

CONDICION DEL PAVIMENTO Regular

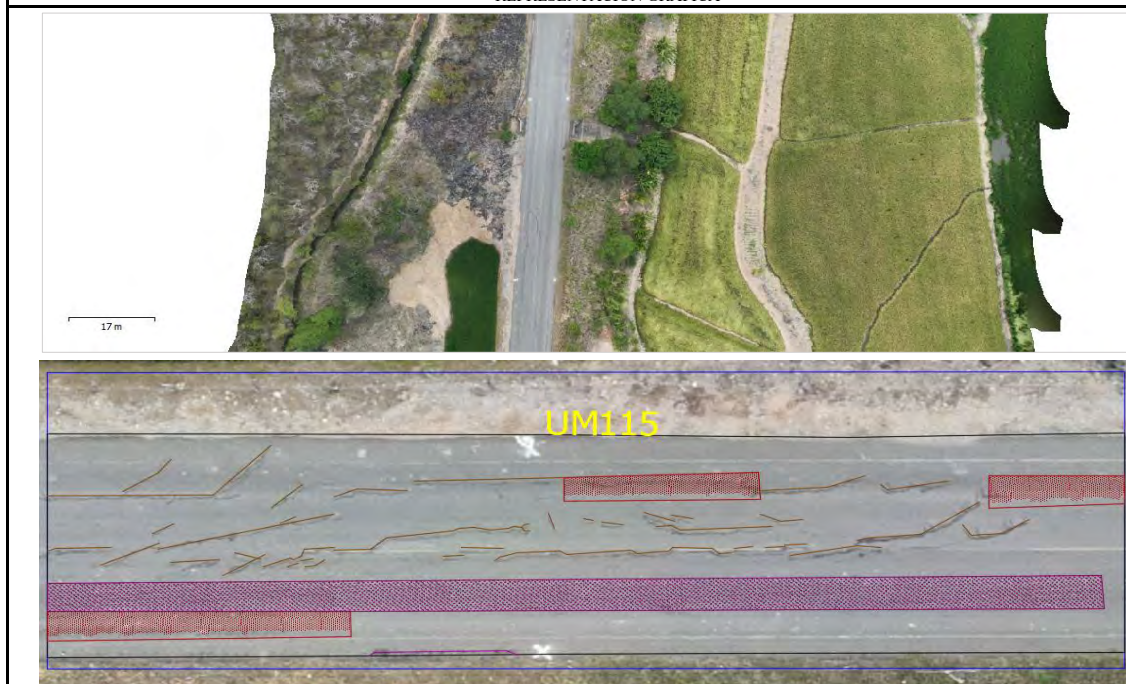
REPRESENTACION GRÁFICA

FALLAS	SEVERIDAD	CANTIDAD								TOTAL	DENSIDAD	VALOR DEDUCIDO (VD)
10	L	8.026	3.653	6.680	2.638	4.912				25.909	11.26%	9.00
10	M	10.107	6.549	12.158	6.232	9.444	8.735			53.225	23.13%	28.00
7	M	4.957								4.957	2.15%	8.00
5	M	39.557								39.557	17.19%	47.00
19	M	9.960	6.085	4.895						20.94	9.10%	18.00
											Total VD	110.00

CONDICION DEL PAVIMENTO

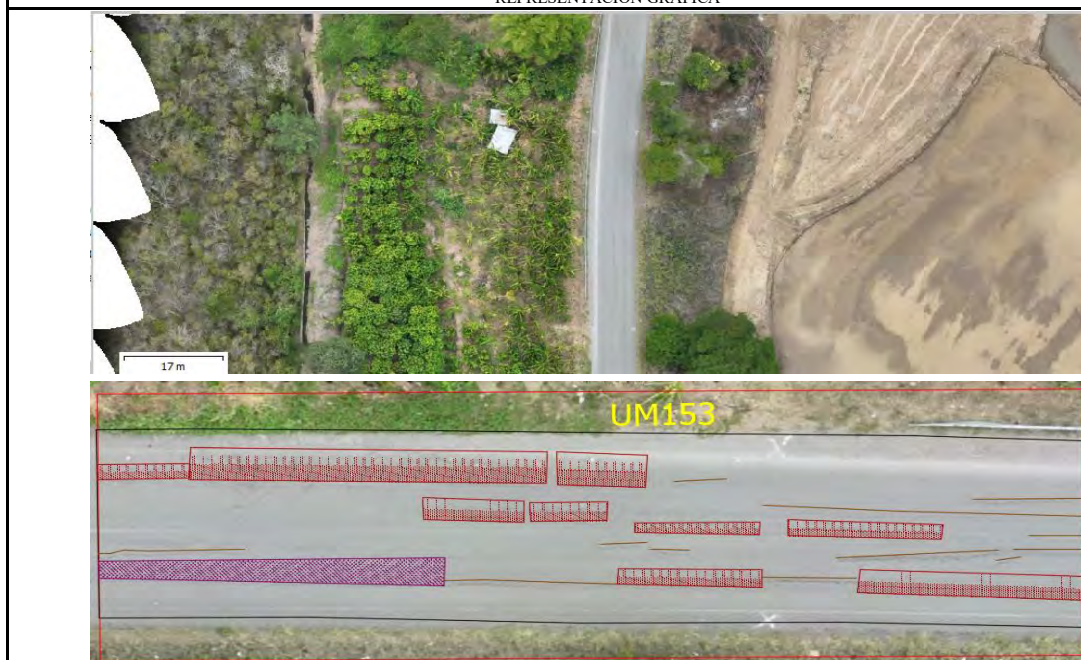
REPRESENTACIÓN GRÁFICA

FALLAS	SEVERIDAD	CANTIDAD						TOTAL	DENSIDAD	VALOR DEDUCIDO (VD)
10	M	6.256	5.258	11.55	10.374			33.44	14.53%	22.00
10	L	3.967	3.073	5.288				12.33	5.36%	5.00
5	L	11.261						11.26	4.89%	8.00
19	L	6.085	7.782	7.708				21.58	9.38%	4.00
19	H	3.466	1.953	16.955				22.37	9.72%	41.00
Total VD										80.00

Regular

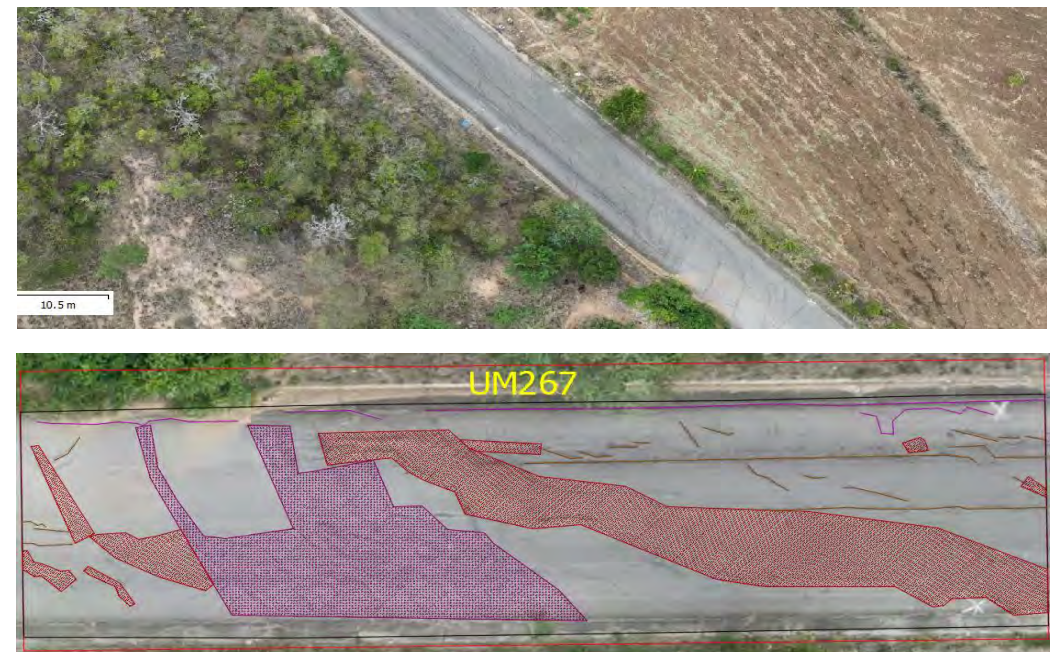
REPRESENTACIÓN GRAFICA

FALLAS	SEVERIDAD	CANTIDAD								TOTAL	DENSIDAD	VALOR DEDUCIDO (VD)	
10	M	9.518								9.52	4.14%	10.00	
10	L	14.000	9.294							23.29	10.12%	9.00	
10	H	15.686								15.69	6.82%	27.00	
5	H	52.737								52.74	22.92%	74.00	
7	L	3.341								3.34	1.45%	3.00	
7	M	7.096	5.992							13.09	5.69%	11.00	
7	H	21.418								21.42	9.31%	22.00	
19	H	56.304	4.991							61.30	26.64%	58.00	
19	L	5.378								5.38	2.34%	3.00	
											Total VD		217.00

INDICE DE CONDICION DE PAVIMENTO (PCI) 12
CONDICION DEL PAVIMENTO Muy Malo

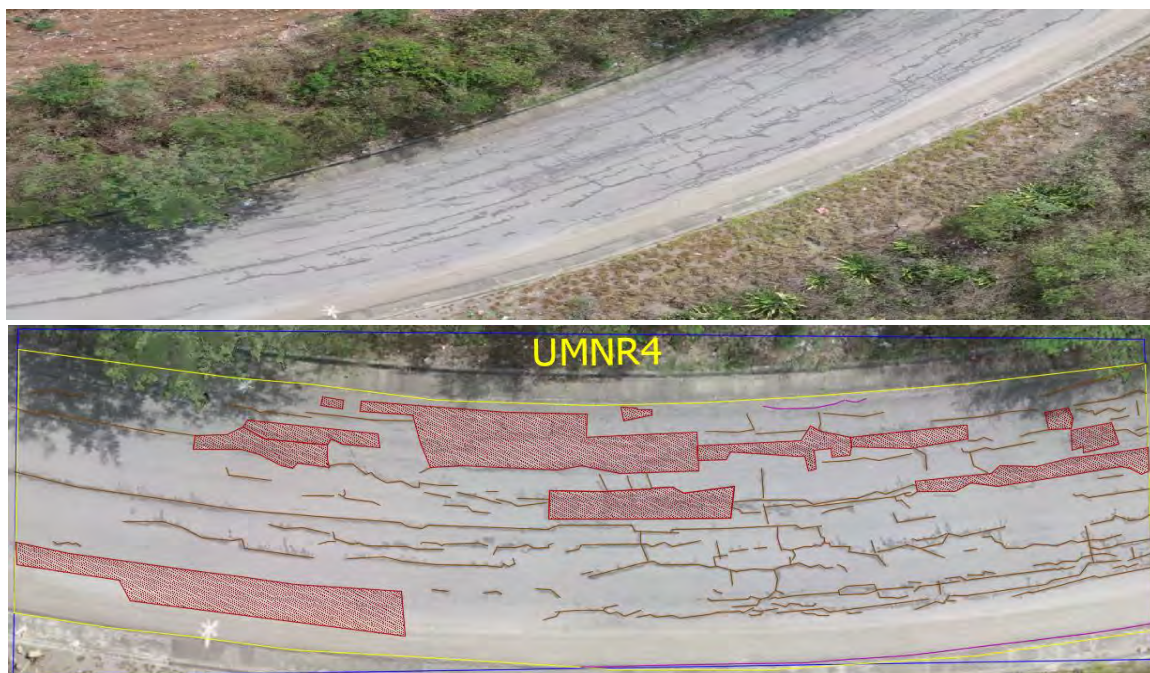
REPRESENTACIÓN GRAFICA

FALLAS	SEVERIDAD	CANTIDAD							TOTAL	DENSIDAD	VALOR DEDUCIDO (VD)
10	M	9.376	11.869	6.362	16.214	14.253	7.638		65.712	28.56%	15.00
10	H	17.766	17.728	18.240	18.141				71.875	31.24%	61.00
7	M	17.966	3.221						21.187	9.21%	13.00
19	L	14.053	2.049						16.102	7.00%	4.00
19	M	4.875	14.892	5.500	4.455	3.691			33.413	14.52%	22.00
Total VD											115.00

CONDICION DEL PAVIMENTO

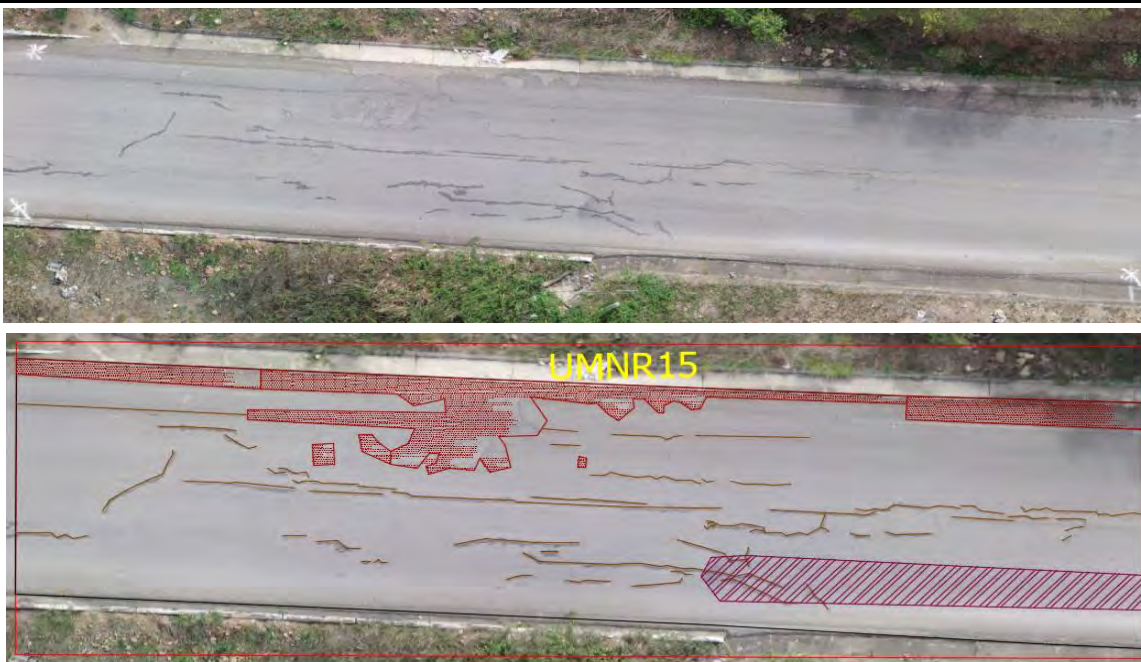
REPRESENTACIÓN GRÁFICA

FALLAS	SEVERIDAD	CANTIDAD								TOTAL	DENSIDAD	VALOR DEDUCIDO (VD)
19	M	15.418	6.487							21.905	9.52%	19
19	H	38.572	7.338	21.294						67.204	29.21%	61
10	M	2.726								2.726	1.18%	3
											Total VD	83

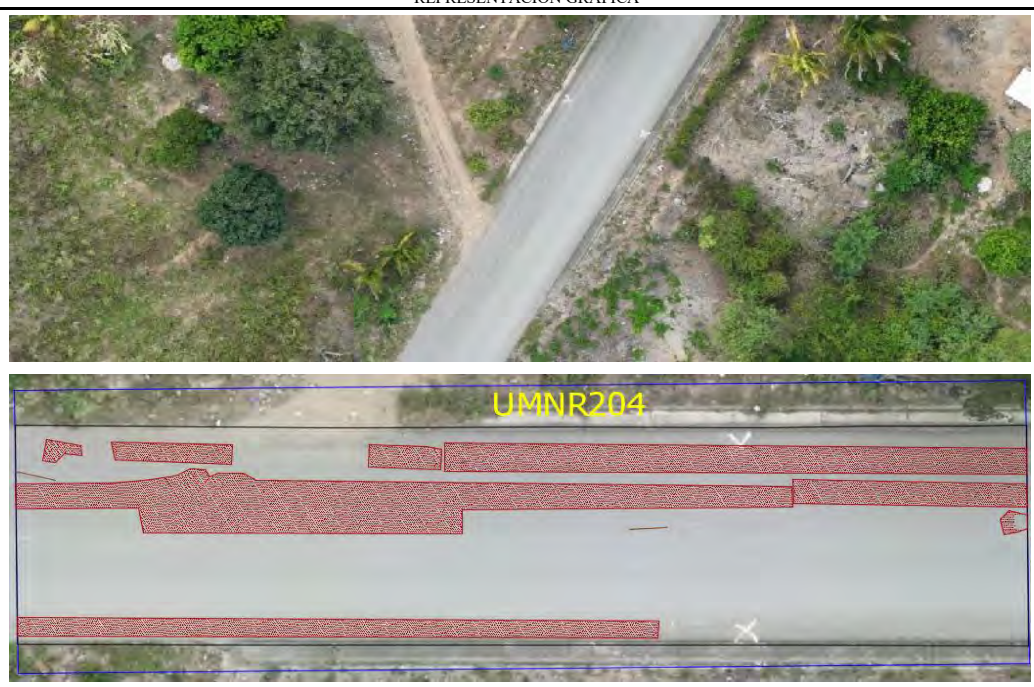
REPRESENTACIÓN GRAFICA

FALLAS	SEVERIDAD	CANTIDAD							TOTAL	DENSIDAD	VALOR DEDUCIDO (VD)
10	L	44.549							44.549	19.36%	11
10	M	31.938							31.938	13.88%	20
10	H	50.333							50.333	21.87%	52
19	L	0.979							0.979	0.43%	1
19	M	7.141							7.141	3.10%	12
19	H	12.552							12.552	5.46%	32
7	L	8.151							8.151	3.54%	4
2	L	33.427							33.427	14.53%	5
Total VD											137
