**IDENTIFICACIÓN DE ZONAS DE RIESGO Y CONDICIÓN DEL
PAVIMENTO FLEXIBLE JAÉN - SAN IGNACIO KM 60+000 AL
70+000 MEDIANTE VEHÍCULO AÉREO NO TRIPULADO, JAÉN**

**TESIS PARA OPTENER
EL TÍTULO PROFESIONAL DE INGENIERO CIVIL**

Autores: Bach. Chuquibala Guerrero Karen Jhoana

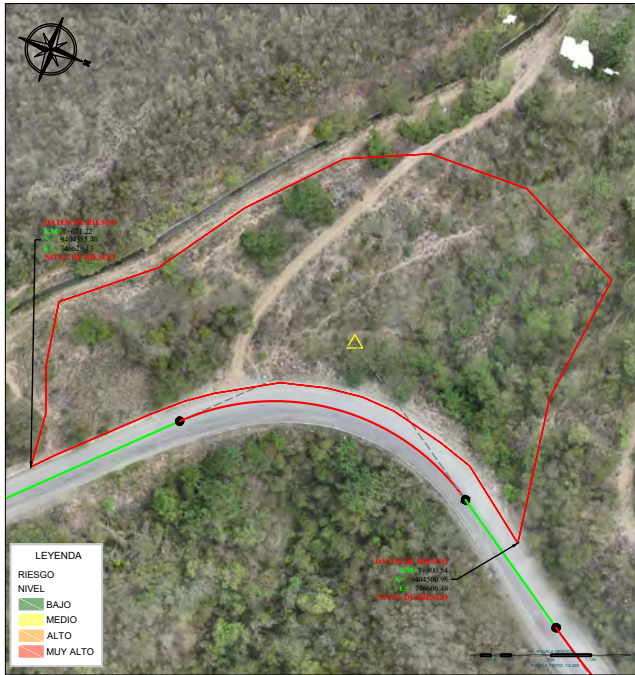
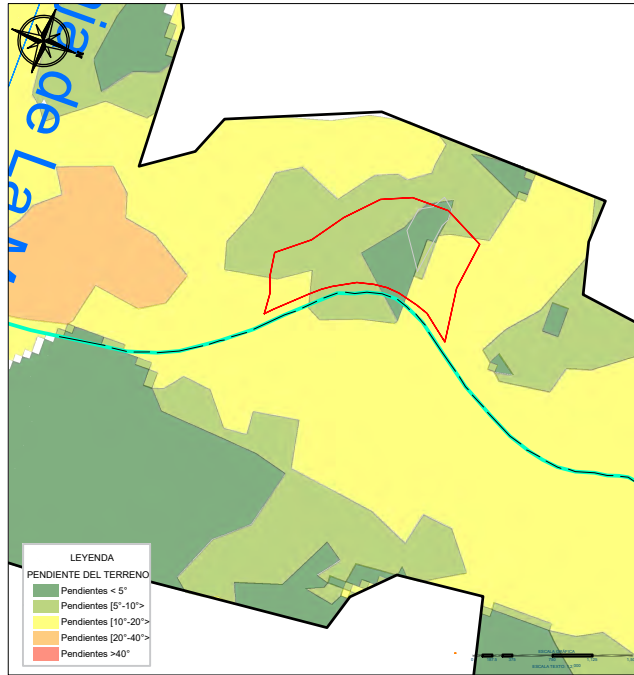
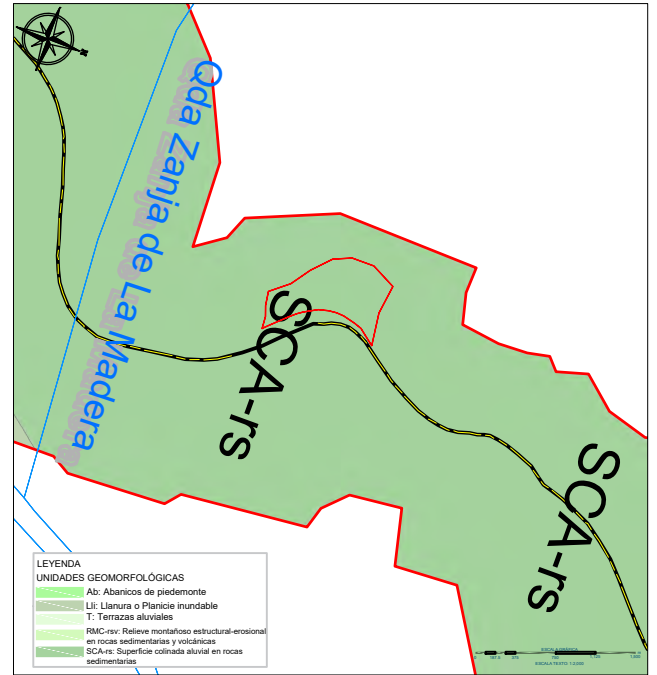
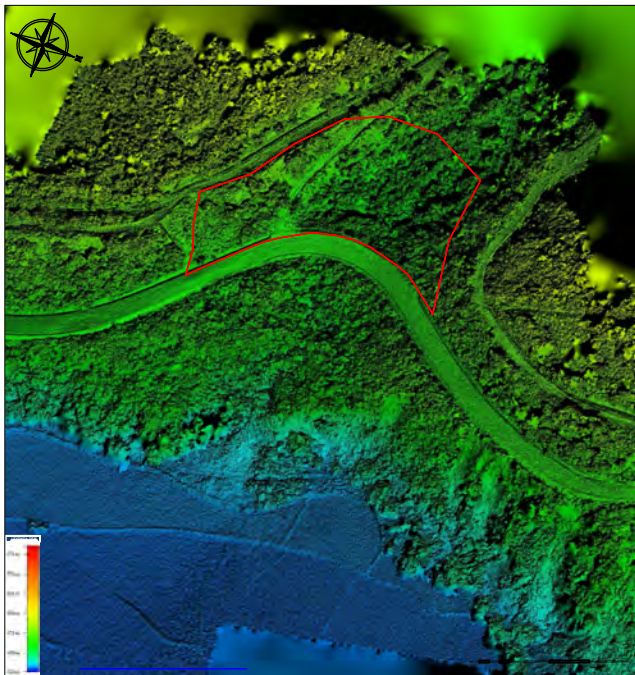
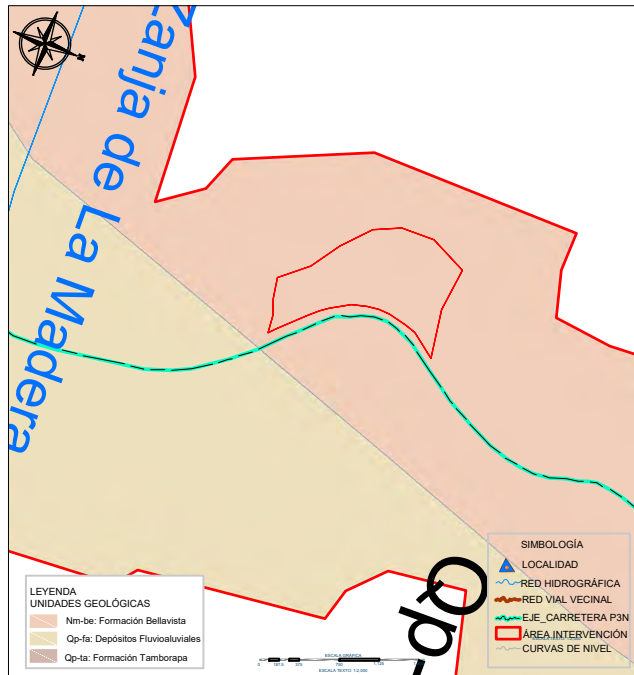
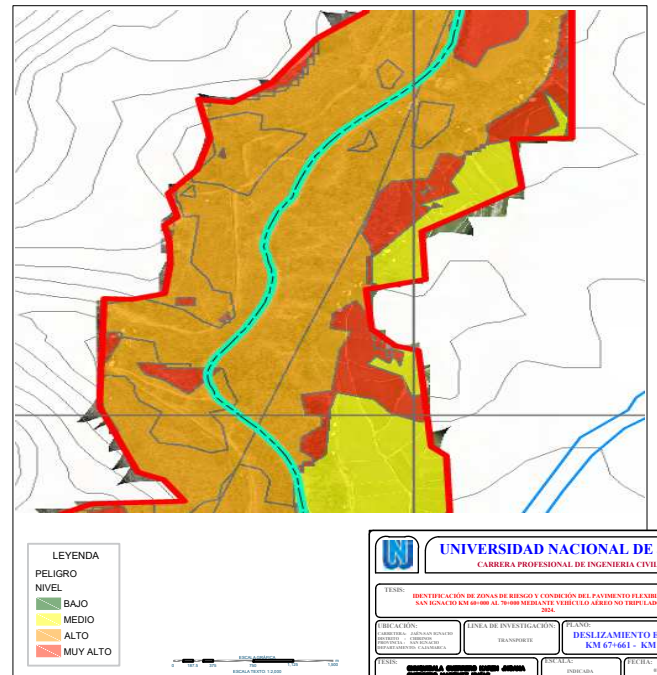
UNIVERSIDAD NACIONAL DE JAÉN CARRERA PROFESIONAL DE INGENIERÍA CIVIL		
TESIS: IDENTIFICACIÓN DE ZONAS DE RIESGO Y COMPROBACIÓN DEL PAVIMENTO EXISTENTE EN SAN IGNACIO KM 68-00 AL 70-000 MERIENDA VEHICULO AEREO NO TRIPS LABS JAÉN 2024	NIVEL: BACH	SEMESTRE: 2024
AUTOR: ANDRÉS JAVIER SANCHEZ INTEGRANTES: ANDRÉS JAVIER SANCHEZ ANDRÉS JAVIER SANCHEZ	NIVEL DE INVESTIGACIÓN: TRANSPORTE	PLAN DE DESPLAZAMIENTO EN TALED KM 67+661 - KM 67+800
TÍTULO: CARRERA Y GRUPO DE TRABAJO GRUPO DE TRABAJO: BACH	INDICADA	FECHA: 08/02/2024
		PR-03

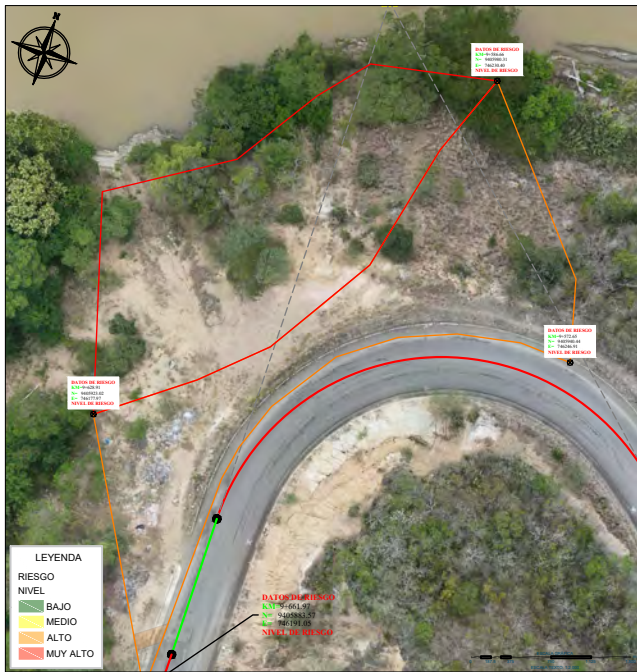
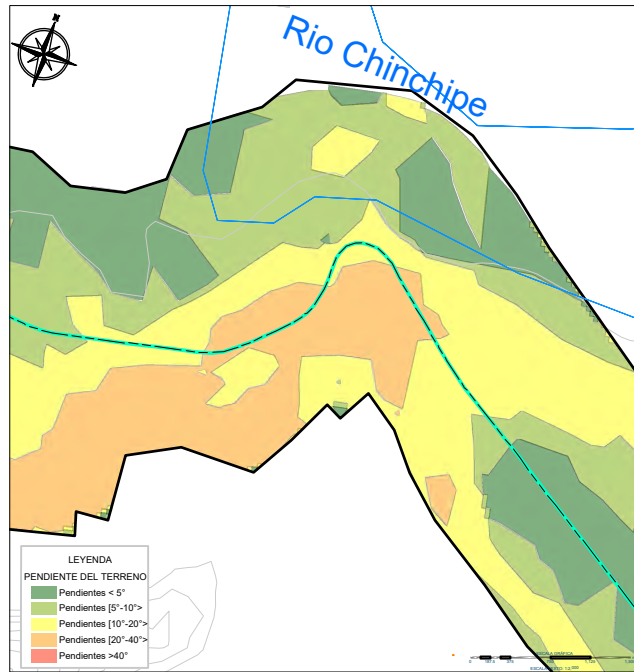
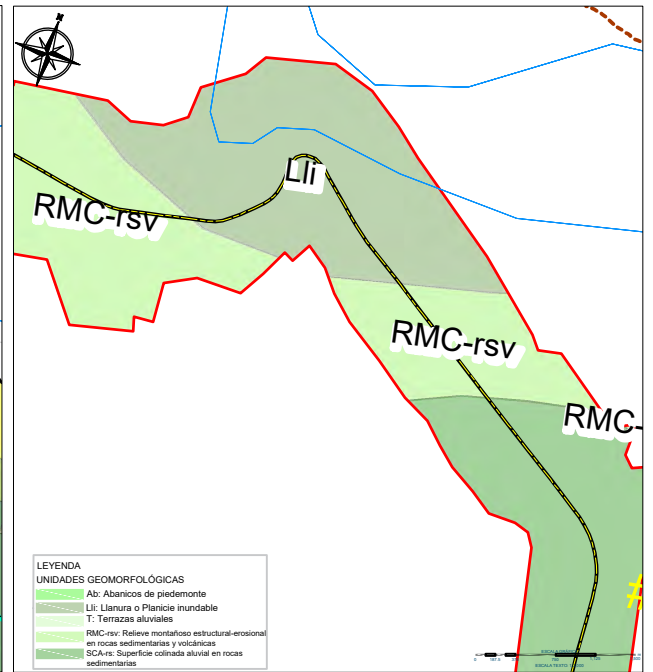
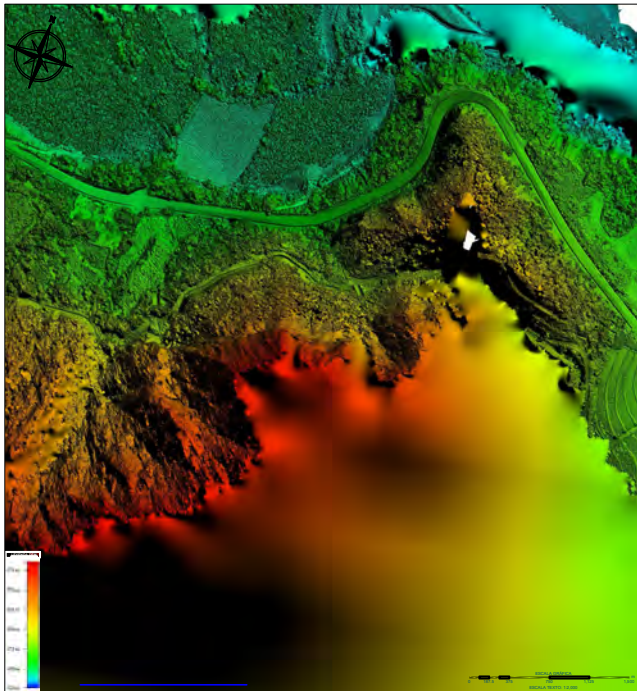
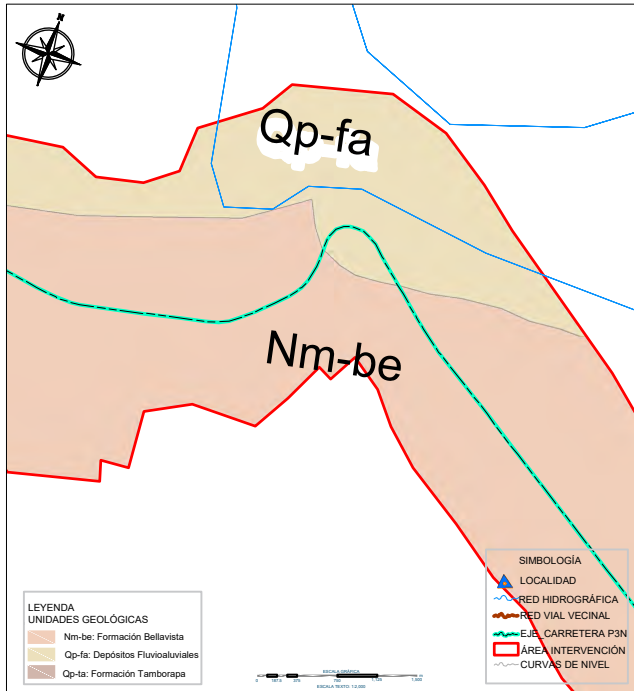
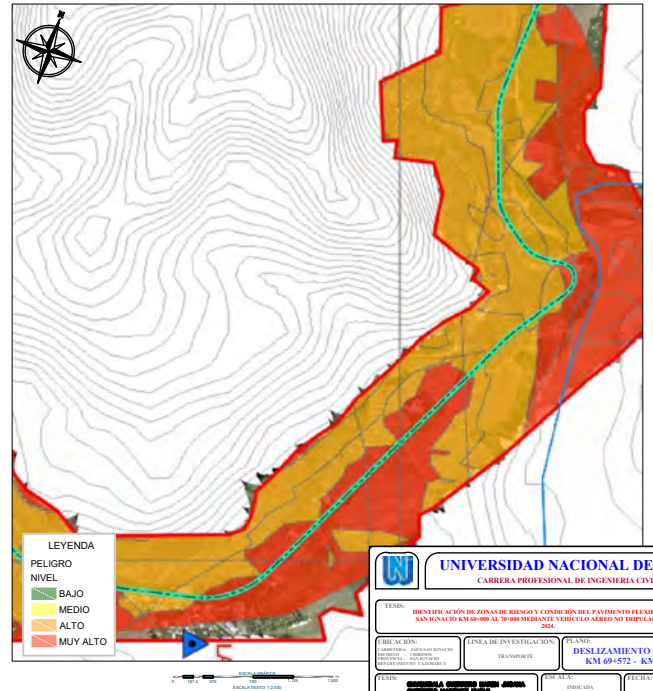
UNIVERSIDAD NACIONAL DE JAÉN CARRERA PROFESIONAL DE INGENIERÍA CIVIL		
TÍTULO: DISTRIBUCIÓN DE ZONAS DE RIESGO Y COORDENADO DEL PAVIMENTO EN LA EB-1 SAN IGNACIO KM 00-00 AL 70-00 MEDIANTE VEHÍCULO AEREO NO TRIPULADO JAÉN 2024.	DEPARTAMENTO: INGENIERÍA CIVIL	DISEÑO:
PROFESOR:	NIVEL DE INVESTIGACIÓN: TRANSPORTES	PLANEO: DESLIZAMIENTO EN TALEUD KM 09+572 - KM 09+661
TÍTULO:	ESCALA:	FECHA:
AUTORES:	INDICADA	09/2024
PR-05

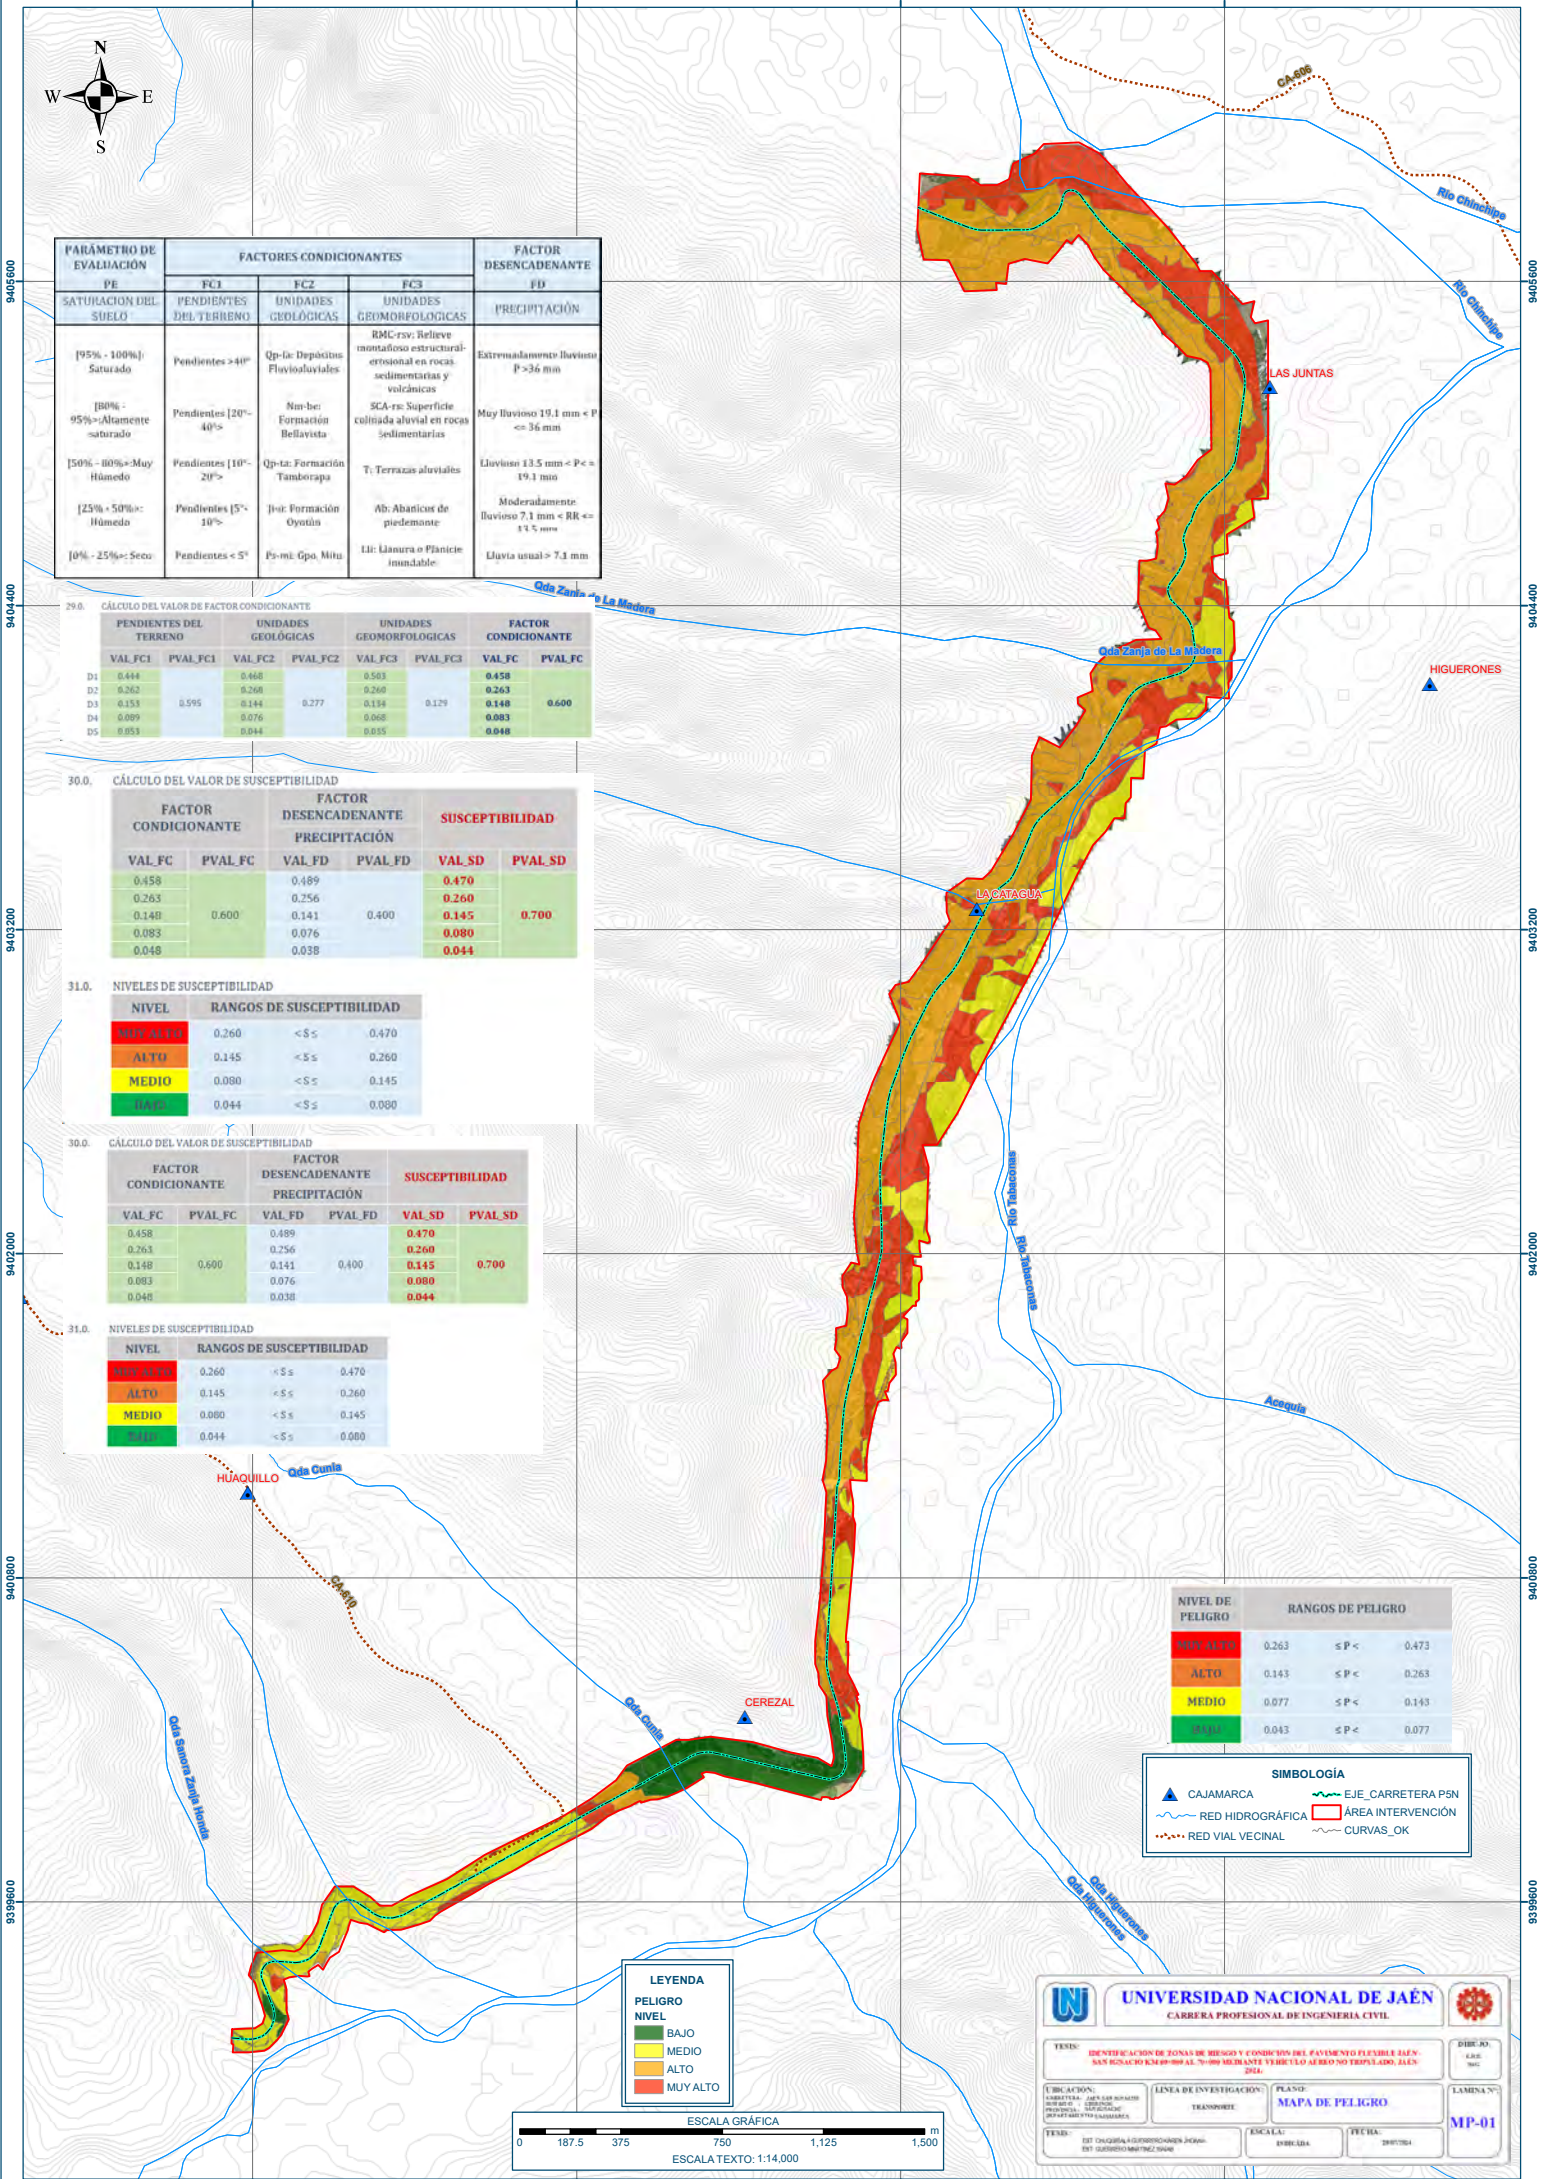
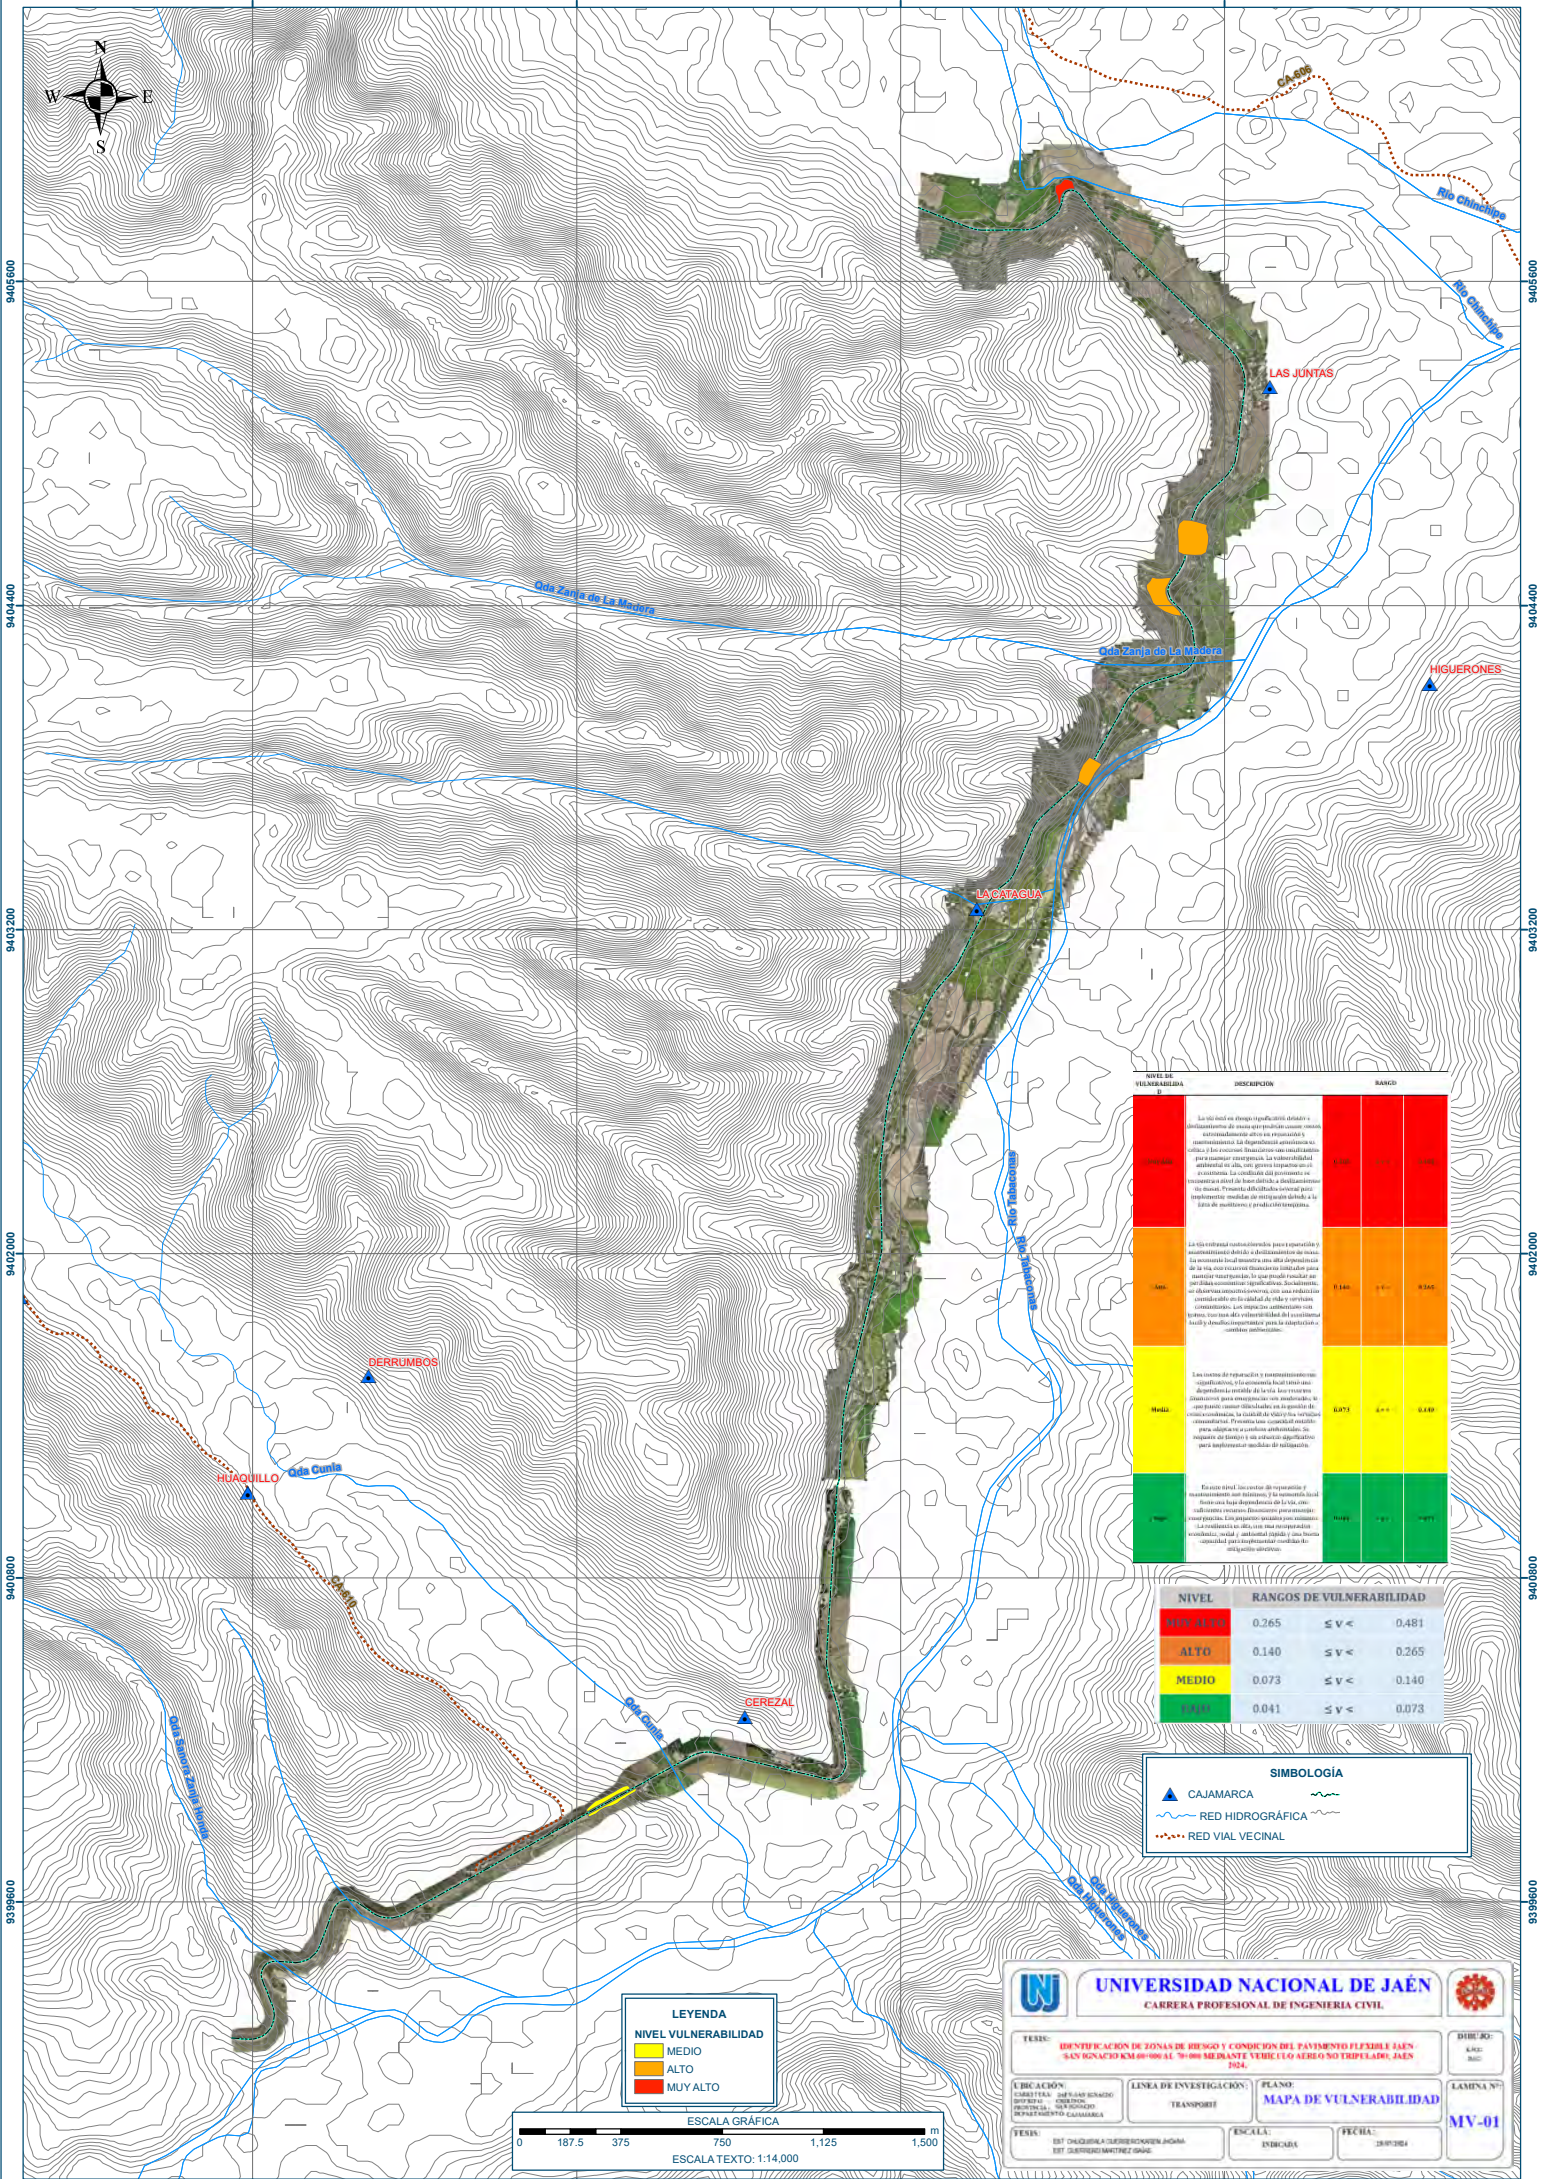
LAJUNA Nº: MP-01

NIVEL DE VULNERABILIDAD	DESCRIPCION	RANGO		
MUY ALTO	La calidad de diseño (regulación) adecuada a las condiciones de tráfico que produce como consecuencia un deterioro acelerado en el pavimento. La vulnerabilidad asociada es alta y se requiere implementar acciones inmediatas para mejorar la condición. La vulnerabilidad asociada es alta, con graves repercusiones en la vida cotidiana del usuario. Presenta dificultades severas para implementar medidas de mitigación debido a la falta de monitoreo y predicción temprana.	0.265	0.140	0.073
ALTO	La vida útil del pavimento es baja para el tipo de tráfico que produce como consecuencia un deterioro acelerado localmente. La vulnerabilidad asociada es alta, con repercusiones en la vida cotidiana del usuario. Presenta dificultades severas para implementar medidas de mitigación. La vulnerabilidad asociada es alta, con repercusiones en la vida cotidiana del usuario. Presenta dificultades severas para implementar medidas de mitigación.	0.140	0.073	0.041

MEDIO	Las acciones de reparación y mantenimiento preventivo y correctivo, y la capacidad local para responder a las condiciones de tráfico que produce como consecuencia un deterioro moderado. La vulnerabilidad asociada es moderada, con repercusiones en la vida cotidiana del usuario. Presenta dificultades moderadas para implementar medidas de mitigación.	0.073	0.041	0.020
MUY BAJO	Presenta buena capacidad de respuesta y mantenimiento preventivo y correctivo. La vulnerabilidad asociada es baja, con repercusiones en la vida cotidiana del usuario. Presenta dificultades moderadas para implementar medidas de mitigación. La vulnerabilidad asociada es baja, con repercusiones en la vida cotidiana del usuario. Presenta dificultades moderadas para implementar medidas de mitigación.	0.041	0.020	0.010
