**UNIVERSIDAD NACIONAL
DE JAÉN**

**DEFICIENCIAS MÁS COMUNES EN EDIFICACIONES DE
ALBAÑILERÍA EN LAS URBANIZACIONES PERIFÉRICAS DE LA
CIUDAD DE SAN IGNACIO**
**TESIS PARA OPTRA EL TÍTULO PROFESIONAL DE
INGENIERO CIVIL**

JAÉN - PERÚ, FEBRERO, 2020

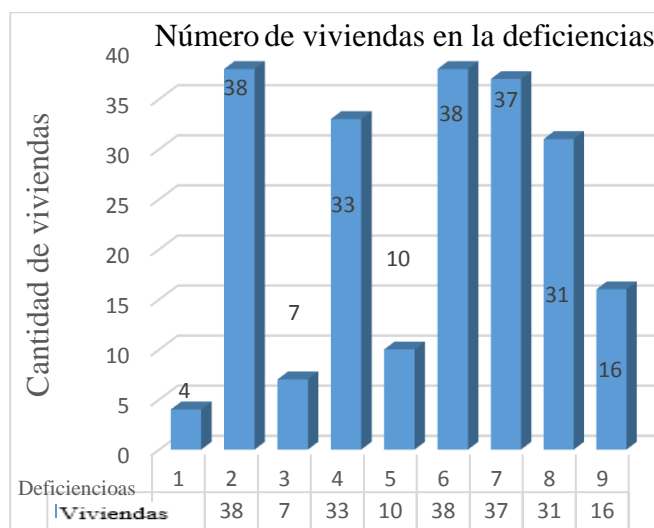
Gráfico 1. Cantidad de viviendas por deficiencias

Barra 1= Ubicación de tuberías, 4 viviendas.

Barra 9= Horizontalidad de techos, 16 viviendas.

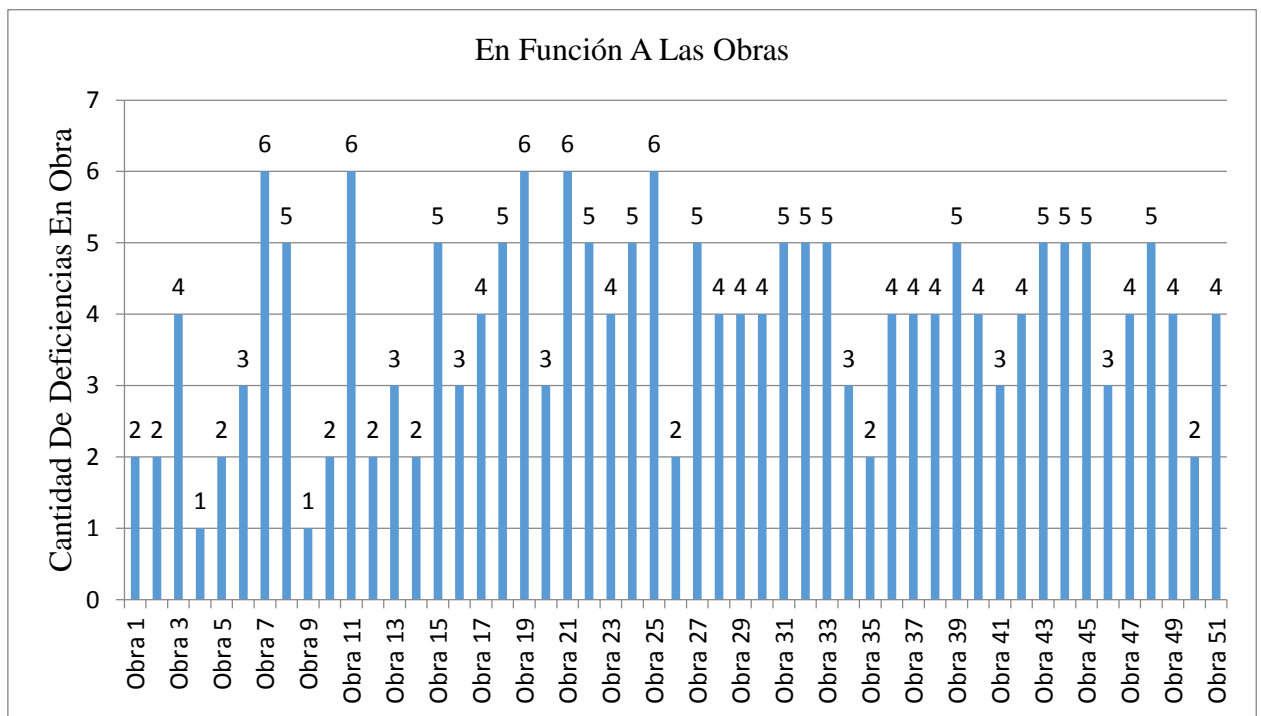
Gráfico 2. Cantidad de Deficiencias por vivienda

Los números sobre cada barra, indican la cantidad de deficiencias en cada obra.
