**UNIVERSIDAD NACIONAL DE JAÉN**

**EVALUACIÓN DE LA GEOMETRÍA VIAL CON LA  
NORMATIVA VIGENTE DE LA VÍA GALERAS – PLAYA  
GRANDE, BAGUA GRANDE, AMAZONAS 2024**

**TESIS PARA OBTENER  
EL TÍTULO PROFESIONAL DE INGENIERO CIVIL**

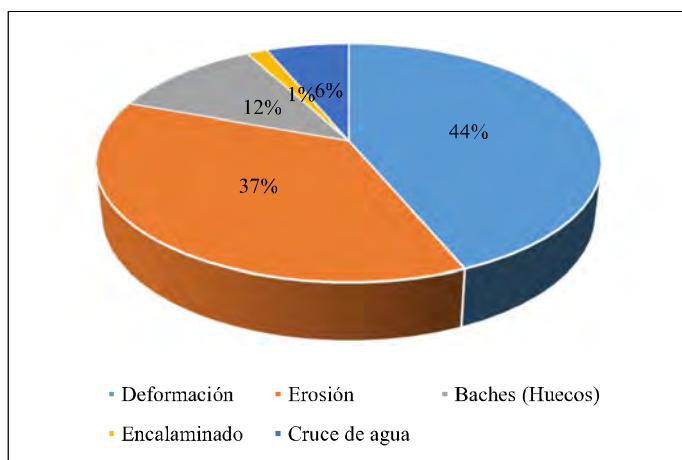
**Figura 7**

*Tipos de fallas o daños encontrados en la carretera*

*Nota.* En la figura 7, se muestran la cantidad y tipo de deterioros presentes en la carretera.

Los resultados muestran que el deterioro que más presenta la carretera es el conocido como deformación con un 44% y el deterioro que menos presenta la carretera es el conocido como encalaminado con un 1%.

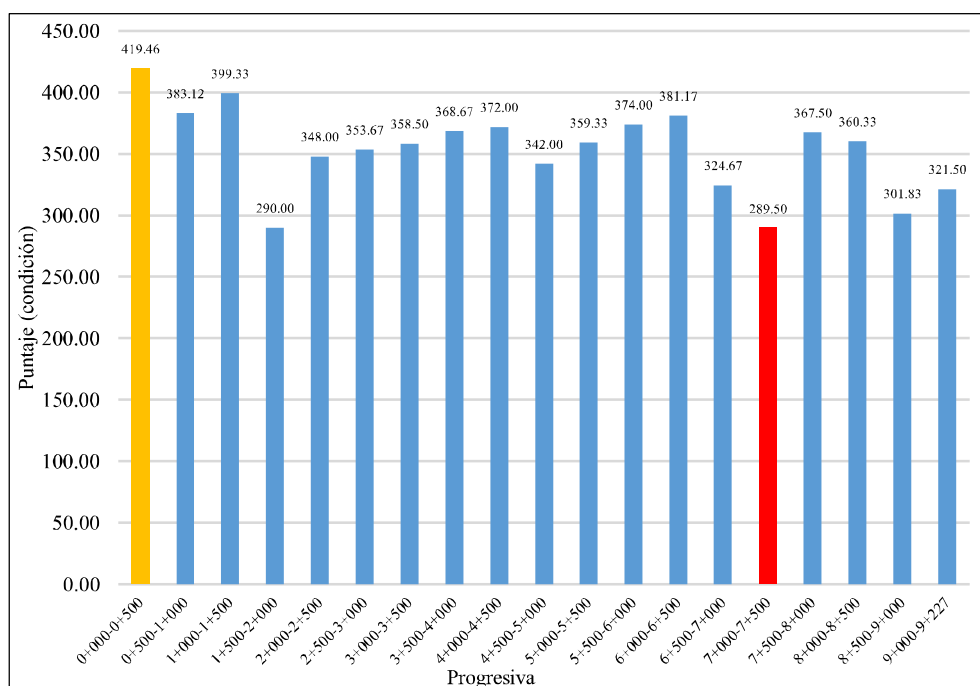
### Figura 8

*Puntaje de condición actual de la carretera*

*Nota.* En la figura 8, se muestra el puntaje de condición para cada unidad de muestra.

Los resultados muestran que la mejor condición se presenta en el tramo 0+000-0+500 con un puntaje de 419.46, mientras que, la condición más baja se presenta en el tramo 7+000-7+500 con un puntaje de 289.50, además el puntaje de condición promedio es de 353.40, con lo cual se recomienda una conservación periódica.

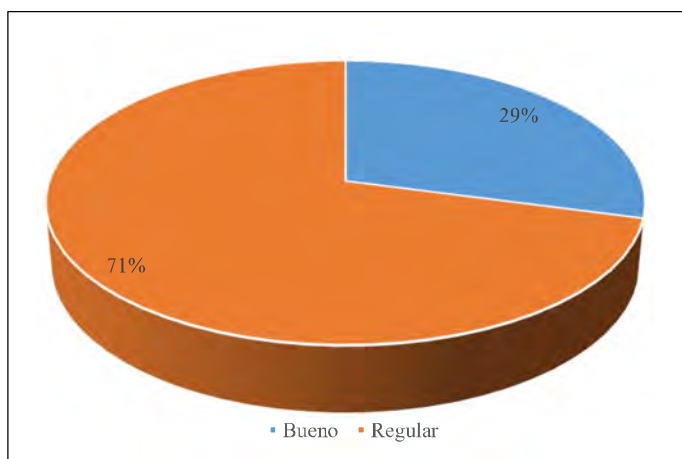
**Figura 9***Estado de conservación de obras de arte existentes*

*Nota.* En la figura 9, se muestra el estado de conservación de las obras de arte, los resultados indican que el 71% se encuentra en estado regular y el 29% en estado bueno.

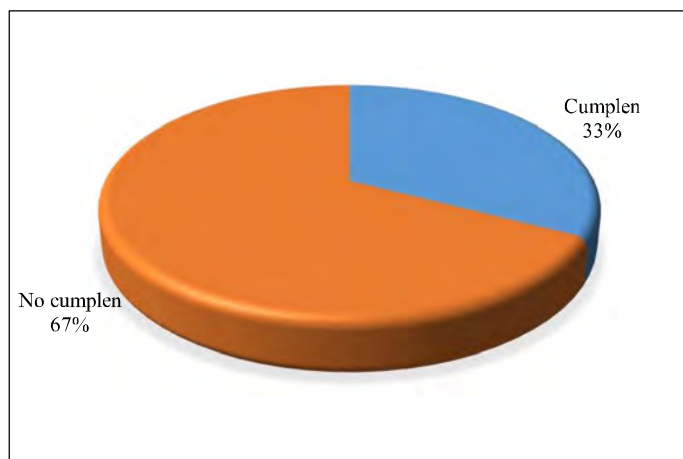
**Figura 12**

*Longitud de tramos en tangente*

*Nota.* En la figura 12, se muestra el resultado de la evaluación de los tramos en tangente de las curvas horizontales determinadas, los resultados muestran que el 67% de longitudes de tramos en tangente no cumplen con la mínima y sólo el 33% cumple con este parámetro.

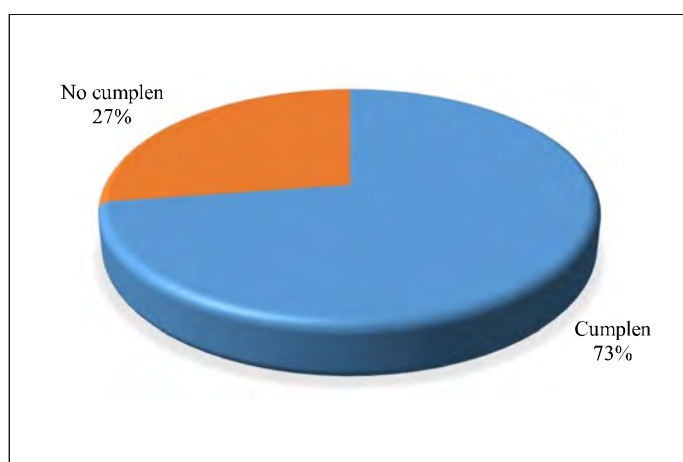
**Figura 13**

*Radios mínimos*

*Nota.* En la figura 13, se muestra el resultado de la evaluación de los radios mínimos de las curvas horizontales determinadas, los resultados muestran que el 73 % de radios cumplen con la dimensión mínima de 25 m. que deben tener y el 23% no cumple con este parámetro.

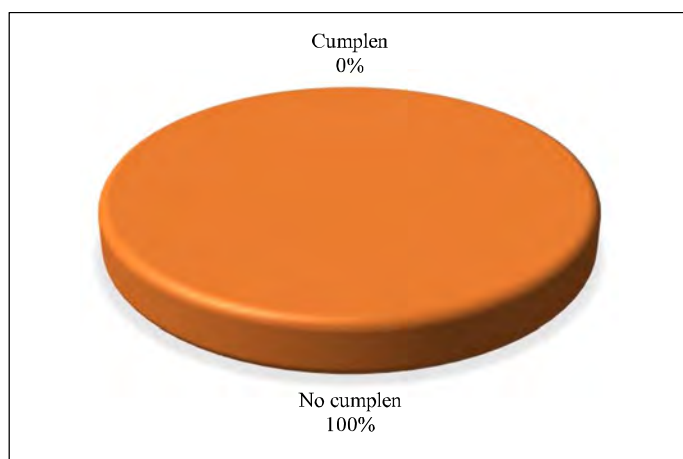
**Figura 14**

*Longitud de curva horizontal*

*Nota.* En la figura 14, se muestra el resultado de la evaluación de las longitudes mínimas de las curvas horizontales, los resultados muestran que ninguna curva cumplen con la dimensión mínima de longitud horizontal que es de 90 m que deben tener y el 100% no cumple con este parámetro.

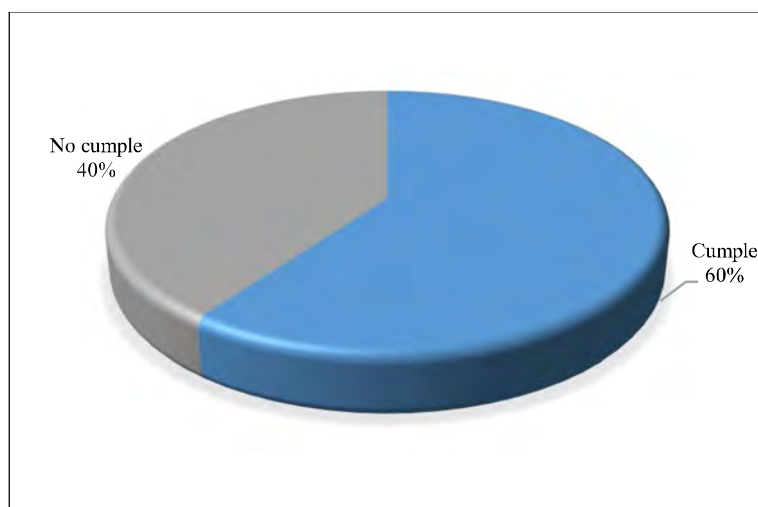
**Figura 15**

*Pendientes de entrada en curvas verticales*

*Nota.* En la figura 15, se muestra el resultado de la evaluación de la pendiente de entrada de curvas verticales, los resultados muestran que el 60% de las longitudes de curvas cumplen con este parámetro y sólo el 40% no cumple con este parámetro.

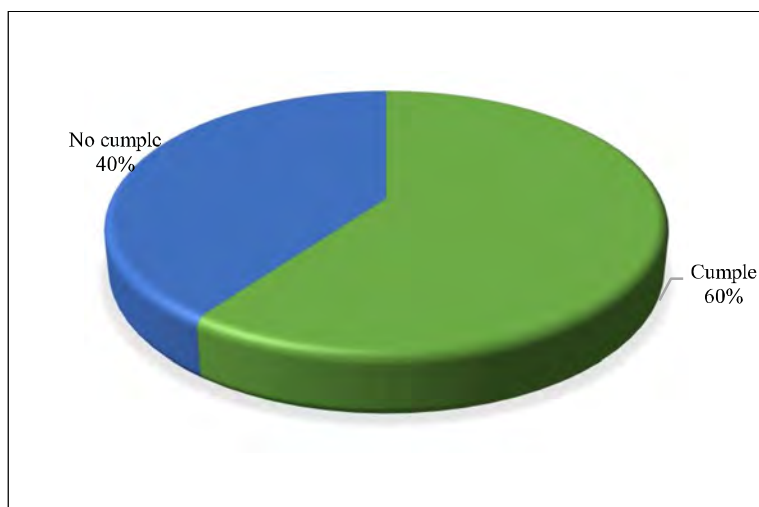
**Figura 16***Pendientes de salida en curvas verticales*

*Nota.* En la figura 16, se muestra el resultado de la evaluación de la pendiente de salida de curvas verticales, los resultados muestran que el 60% de las longitudes de curvas cumplen con este parámetro y sólo el 40% no cumple con este parámetro.

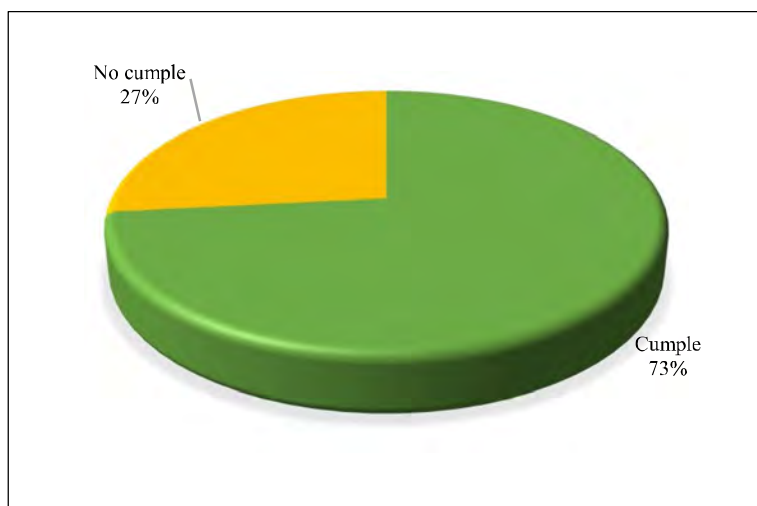
**Figura 17**

*Longitud de curvas verticales*

*Nota.* En la figura 17, se muestra el resultado de la evaluación de las longitudes de curvas verticales, los resultados muestran que el 73% de las longitudes de curvas cumplen con este parámetro y sólo el 27% no cumple con este parámetro.

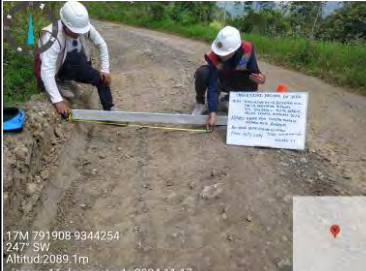
17M 791908 9344254  
247° SW  
Altitud 2089.1m  
viernes, 16 de agosto de 2024 11:17
