**CARACTERÍSTICAS GEOTÉCNICAS QUE GENERAN
LESIONES EN LAS VIVIENDAS DE ADOBE DE LA
LOCALIDAD DE COLASAY, DISTRITO DE COLASAY -
JAÉN - CAJAMARCA**

**TESIS PARA OPTAR EL TÍTULO PROFESIONAL DE INGENIERO
CIVIL**

JAÉN – PERÚ, JULIO, 2019

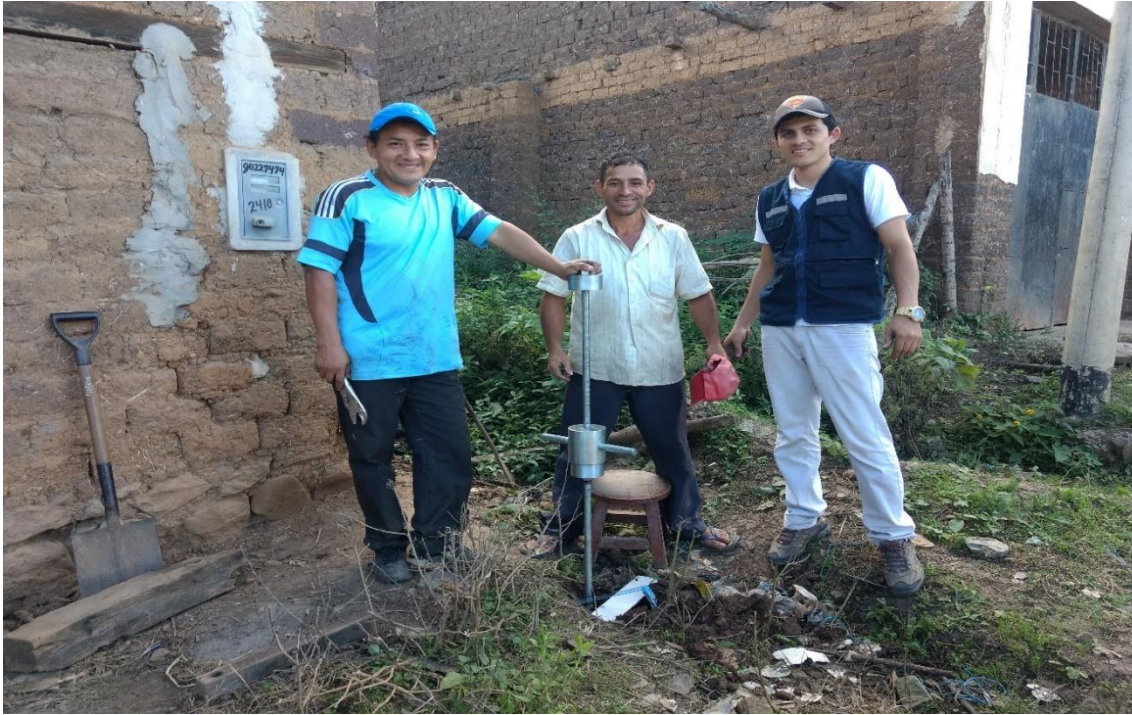
Fotografía 1: Vivienda N°06, Ensayo de Penetración Dinámica Ligera DPL-06.

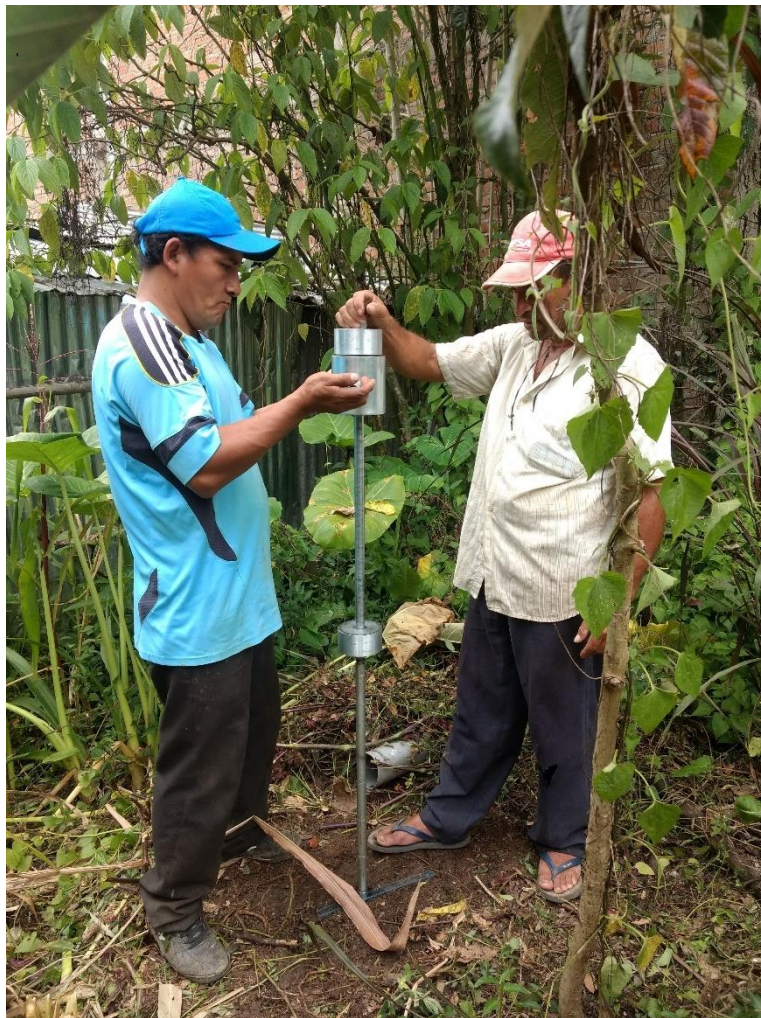
Fotografía 2: Vivienda N°08, Ensayo de Penetración Dinámica Ligera DPL-08.

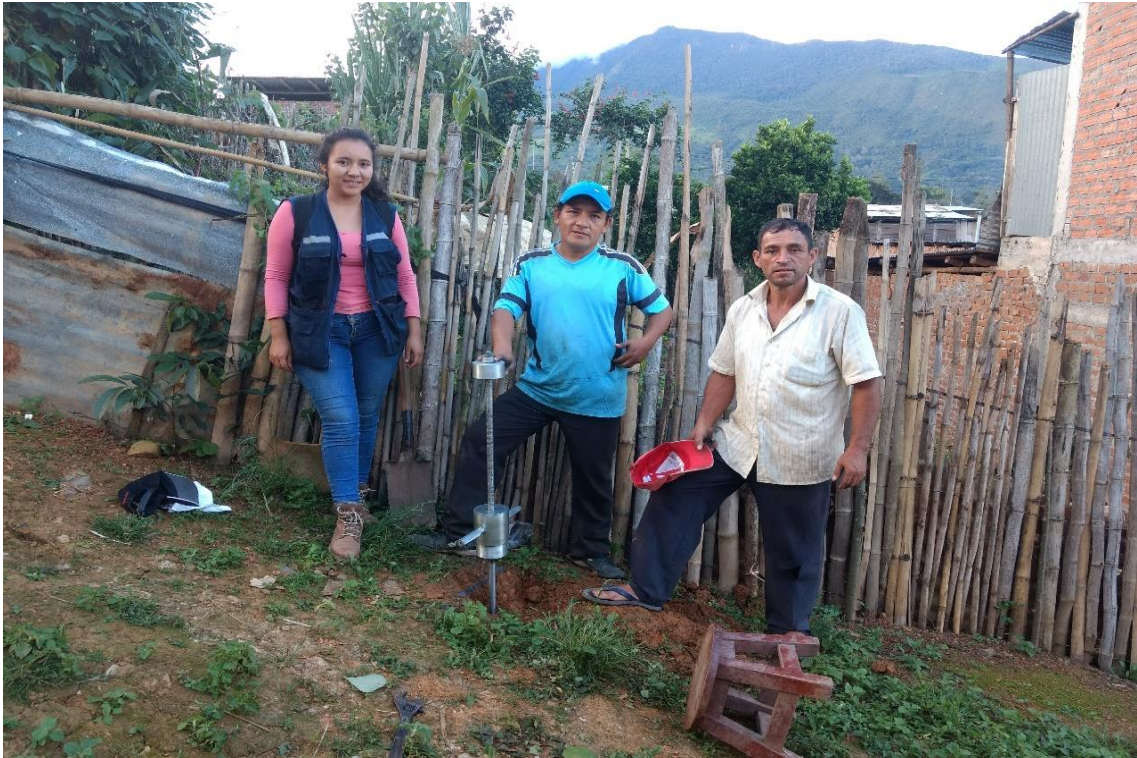
Fotografía 3: Vivienda N°11, Ensayo de Penetración Dinámica Ligera DPL-11

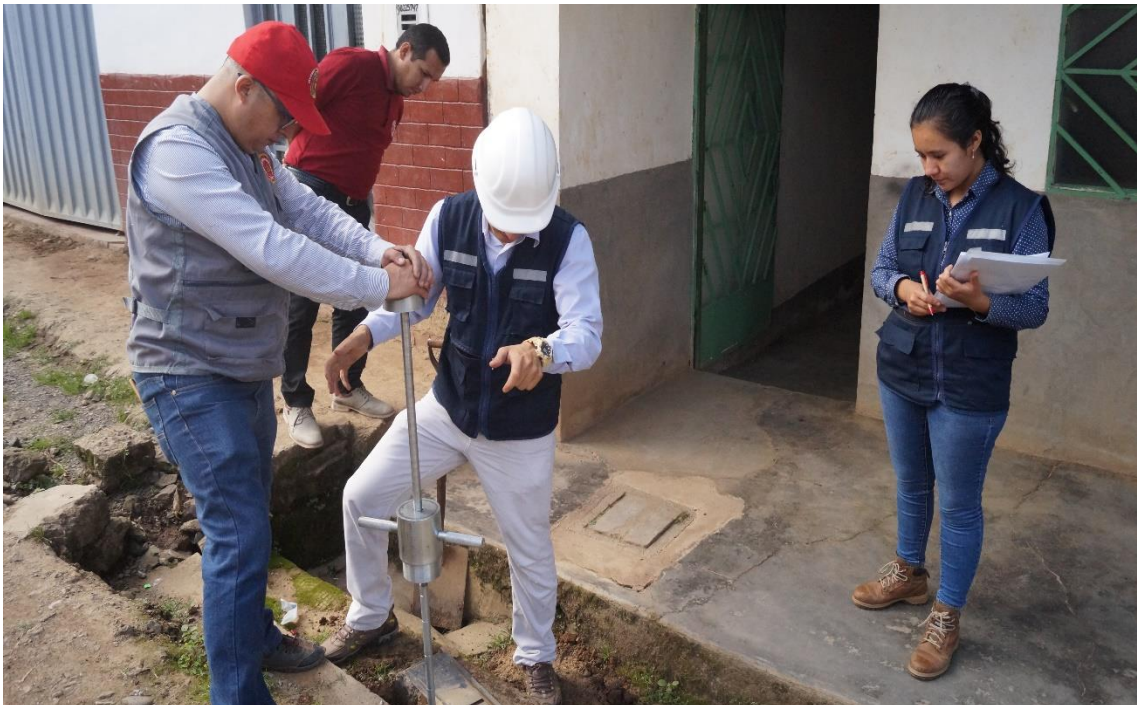
Fotografía 4: Vivienda N°11, Ensayo de Penetración Dinámica Ligera DPL-11

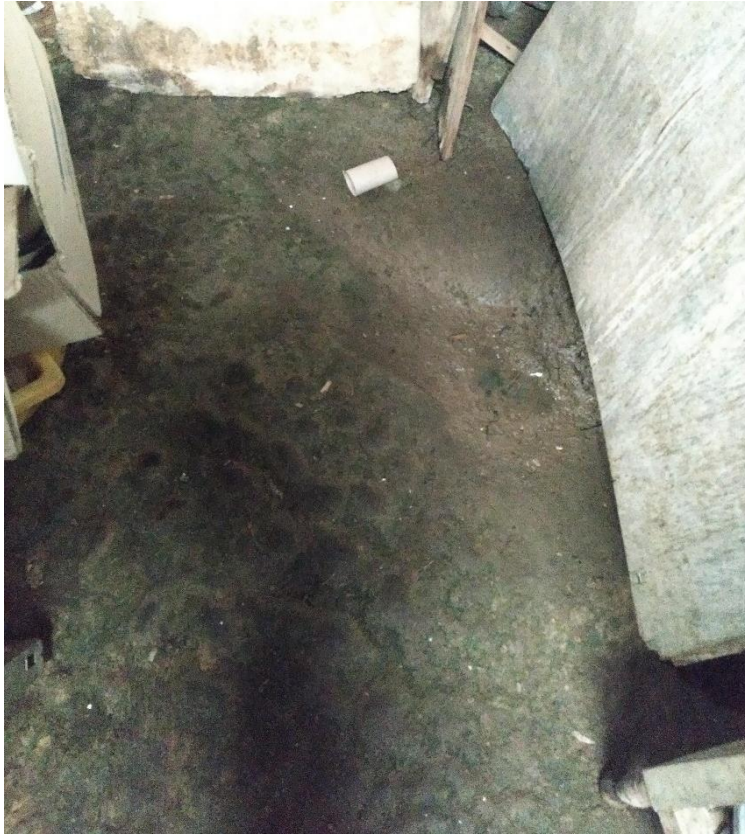
Fotografía 31: Vivienda N° 08, Humedad en el suelo.
