“ANÁLISIS DE LAS CONDICIONES ASFÁLTICA, POR EL MÉTODO ÍNDICES DE PAVIMENTO FLEXIBLE, TRAMO: INTERSECCIÓN CON LA CARRETERA FERNANDO BELAUNDE TERRY Y EL DISTRITO LA COIPA KM 0+000 AL KM 3+000, PROVINCIA DE SAN IGNACIO, CAJAMARCA - 2021”

TESIS PARA OPTAR EL TÍTULO PROFESIONAL DE INGENIERO CIVIL

Autor: Bach. Anderson Flores Díaz.

AGOSTO 2022

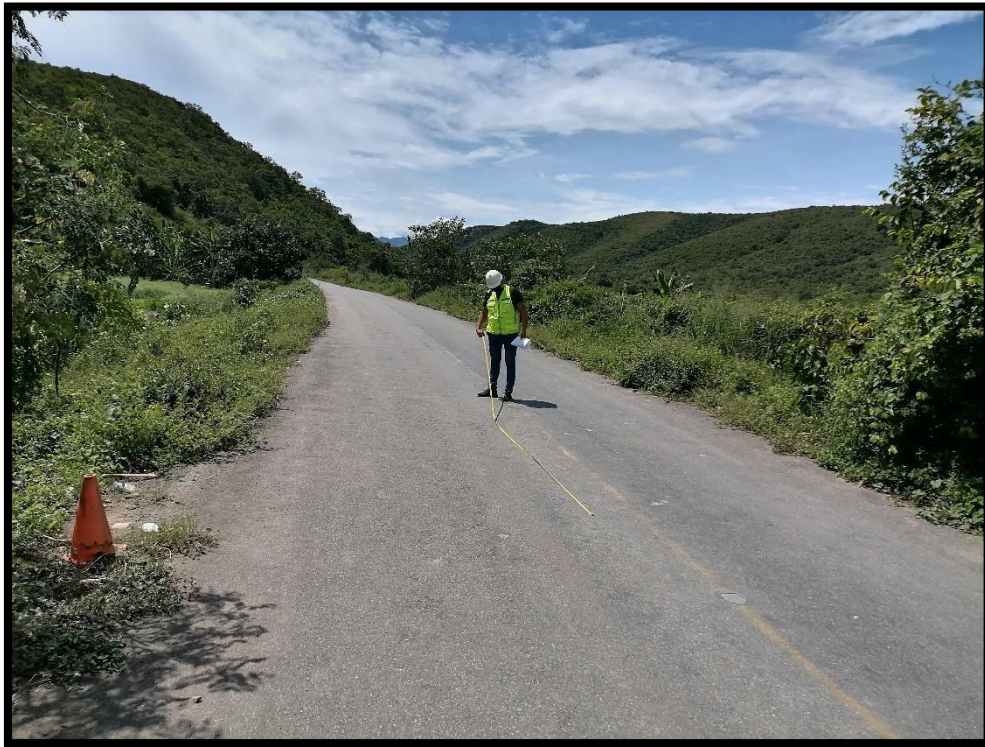
Figura 6: Inspección de la vía

Nota: en la figura se observa la inspección de las diferentes fallas localizadas en la unidad de muestreo a evaluar

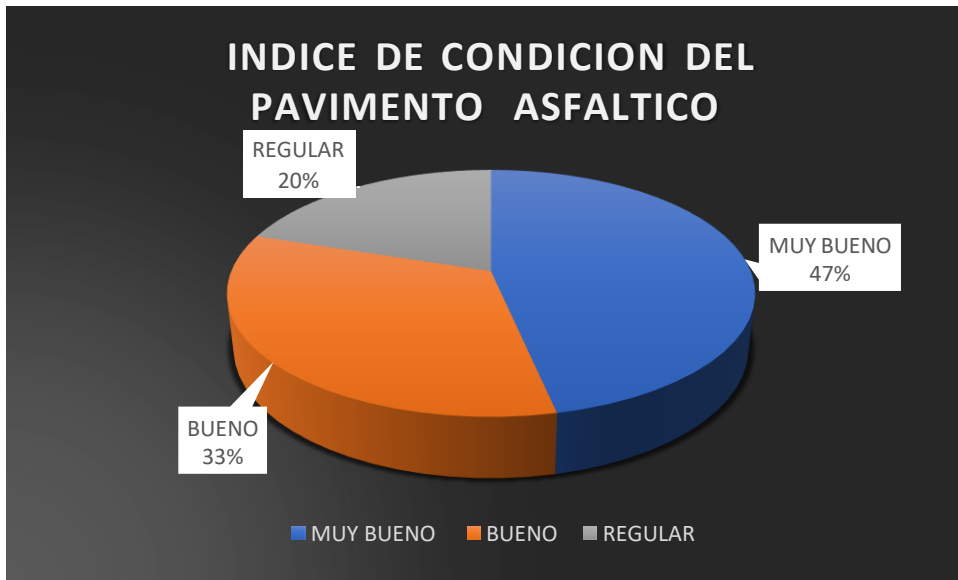
Figura 19: Porcentaje de unidad de muestra.

MUESTRA-23	2.25 km	2.30 km	50.00	6.00	300.00	31.00	69.00	BUENO
MUESTRA-24	2.35 km	2.40 km	50.00	6.00	300.00	25.00	75.00	MUY BUENO
MUESTRA-25	2.45 km	2.50 km	50.00	6.00	300.00	52.00	48.00	REGULAR
MUESTRA-26	2.55 km	2.60 km	50.00	6.00	300.00	29.00	71.00	MUY BUENO
MUESTRA-27	2.65 km	2.70 km	50.00	6.00	300.00	45.00	55.00	BUENO
MUESTRA-28	2.75 km	2.80 km	50.00	6.00	300.00	26.00	74.00	MUY BUENO
MUESTRA-29	2.85 km	2.90 km	50.00	6.00	300.00	51.00	49.00	REGULAR
MUESTRA-30	2.95 km	3.00 km	50.00	6.00	300.00	16.00	84.00	MUY BUENO
