**“EVALUACIÓN DEL COMPORTAMIENTO
ESTRUCTURAL DEL BLOQUE B1- INSTITUCIÓN
EDUCATIVA MARIANO MELGAR N°16040, DISTRITO
LAS PIRIAS – JAÉN, 2025”**

**TESIS PARA OBTENER EL TÍTULO PROFESIONAL DE
INGENIERÍA CIVIL**

Autor: Bach. Richar Alejandro Uriarte Terrones

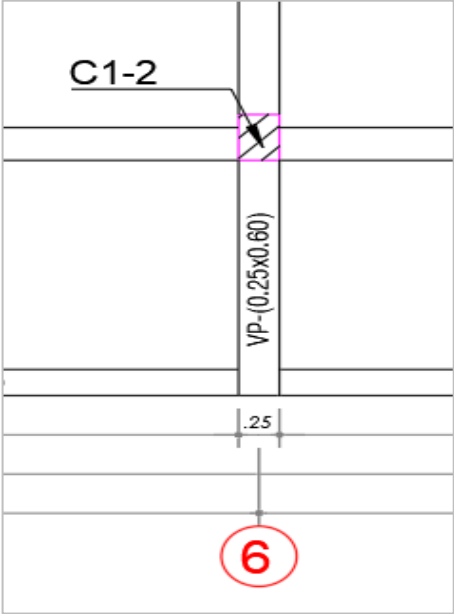
Diagnóstico Actual del Bloque B1 – Columna C1 – 2

<p>PRIMER NIVEL – BLOQUE B1</p>		  <p>17M 737669 9377993 303° NW Vía sin nombre Las Pirias Jaén Cajamarca Altitud:1593.0m Velocidad:0.0km/h Proyecto de Tesis Columna C1-2 Primer Nivel</p>		
ELEMENTO ESTRUCTURAL	DESCRIPCION	MATERIAL	OBSERVACIONES	ESTADO ACTUAL
Columna	Sección: 0.25 m x 0.35 m Rectangular	Concreto armado	Se visualiza la patología erosión física. Presenta fisura de 3 cm aproximadamente.	Regular
TESISTA	RICHAR ALEJANDRO URIARTE TERRONES			FIRMA
	NOMBRES Y APELLIDOS

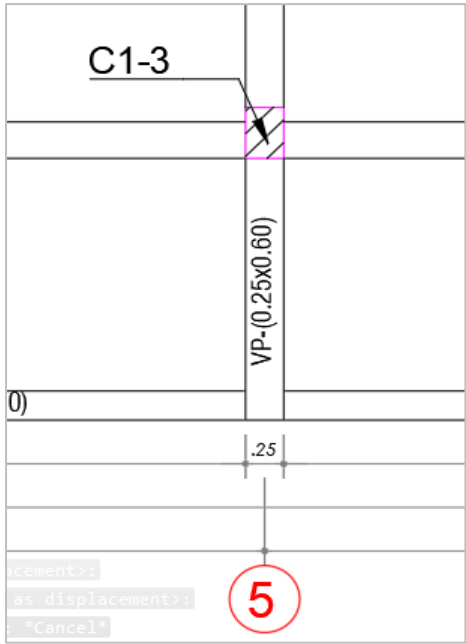
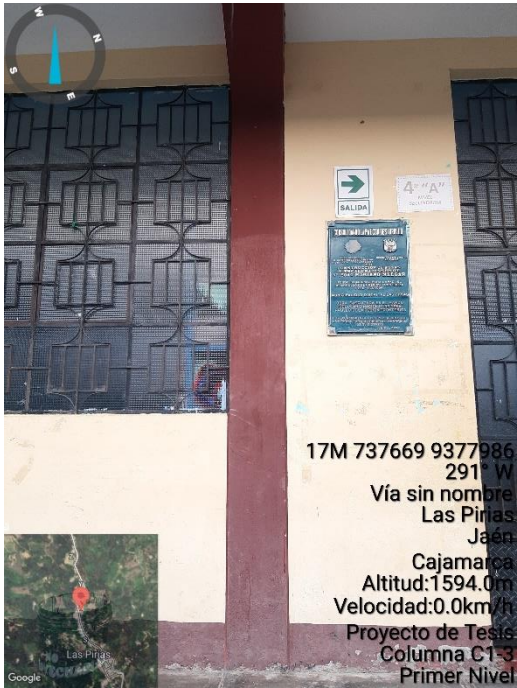
Figura 35

ELEMENTO ESTRUCTURAL	DESCRIPCION	MATERIAL	OBSERVACIONES	ESTADO ACTUAL
Columna	Sección: 0.25 m x 0.35 m Rectangular	Concreto armado	Se visualiza fisura horizontal de 5 cm, en la parte inicial.	Regular
TESISTA	RICHAR ALEJANDRO URIARTE TERRONES NOMBRES Y APELLIDOS			FIRMA

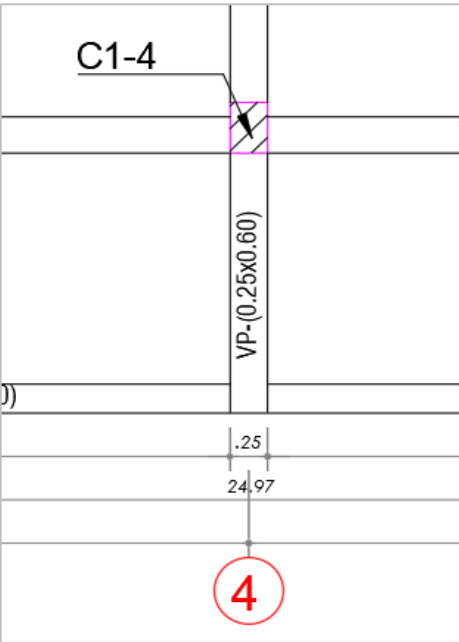
Figura 36

ELEMENTO ESTRUCTURAL	DESCRIPCION	MATERIAL	OBSERVACIONES	ESTADO ACTUAL
Columna	Sección: 0.25 m x 0.35 m Rectangular	Concreto armado	Se visualiza fisura horizontal de 5 cm, en la parte inicial. Presenta la patología de erosión física, suciedad.	Deficiente
TESISTA	RICHAR ALEJANDRO URIARTE TERRONES			FIRMA
	NOMBRES Y APELLIDOS

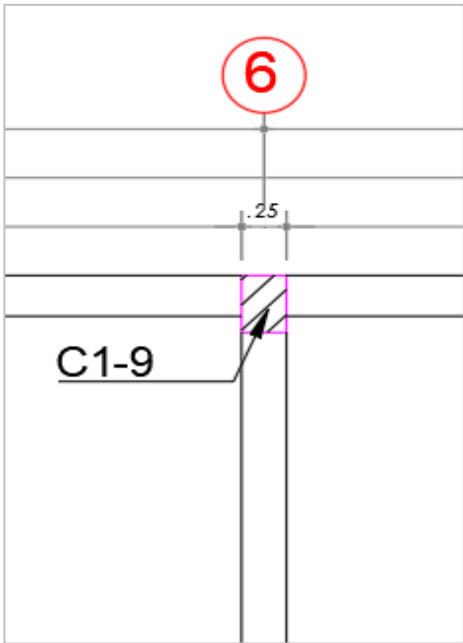
ELEMENTO ESTRUCTURAL	DESCRIPCION	MATERIAL	OBSERVACIONES	ESTADO ACTUAL
Columna	Sección: 0.25 m x 0.35 m Rectangular	Concreto armado	Se visualiza fisura horizontal de 5 cm, en la parte inicial. Presenta la patología de erosión física, suciedad.	Deficiente
TESISTA	RICHAR ALEJANDRO URIARTE TERRONES			FIRMA
	NOMBRES Y APELLIDOS

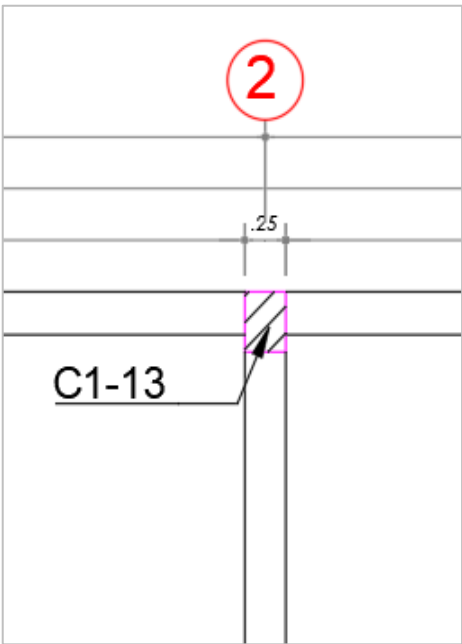
17M 737660 9377970 75° E Las Pirias Altitud:1587.0m Proyecto de Tesis Columna C1-13 Primer Nivel		
ELEMENTO ESTRUCTURAL	DESCRIPCION	MATERIAL	OBSERVACIONES	ESTADO ACTUAL
Columna	Sección: 0.25 m x 0.35 m Rectangular	Concreto armado	Se visualiza fisura vertical de 23 cm, en la parte inferior. Presenta la patología por erosión física, suciedad	Deficiente
TESISTA	RICHAR ALEJANDRO URIARTE TERRONES			FIRMA
	NOMBRES Y APELLIDOS

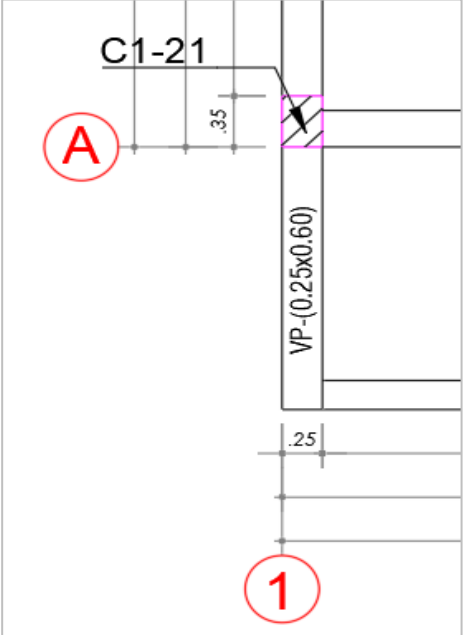
ELEMENTO ESTRUCTURAL	DESCRIPCION	MATERIAL	OBSERVACIONES	ESTADO ACTUAL
Columna	Sección: 0.25 m x 0.35 m Rectangular	Concreto armado	Se visualiza la patología erosión física. Presenta fisura vertical de 12 cm aproximadamente.	Deficiente
TESISTA	RICHAR ALEJANDRO URIARTE TERRONES			FIRMA
	NOMBRES Y APELLIDOS

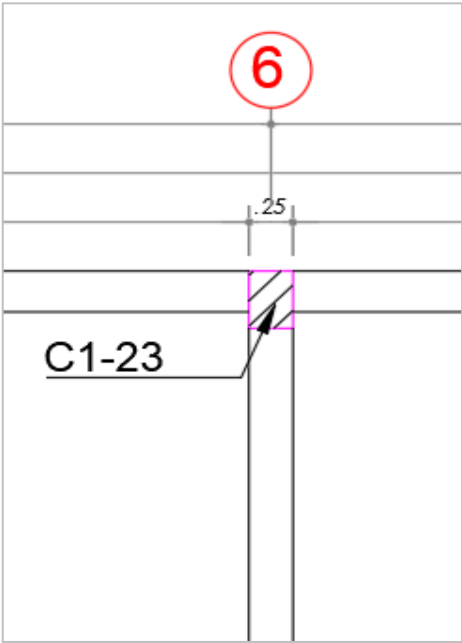
<p>17M 737662 9377988 79° E Las Pirias Altitud:1590.0m Proyecto de Tesis Columna C1 - 23 Segundo Nivel</p>		
ELEMENTO ESTRUCTURAL	DESCRIPCION	MATERIAL	OBSERVACIONES	ESTADO ACTUAL
Columna	Sección: 0.25 m x 0.35 m Rectangular	Concreto armado	Se visualiza la patología erosión física. Presenta fisuras horizontales de 8 cm aproximadamente.	Deficiente
TESISTA	RICHAR ALEJANDRO URIARTE TERRONES NOMBRES Y APELLIDOS			FIRMA

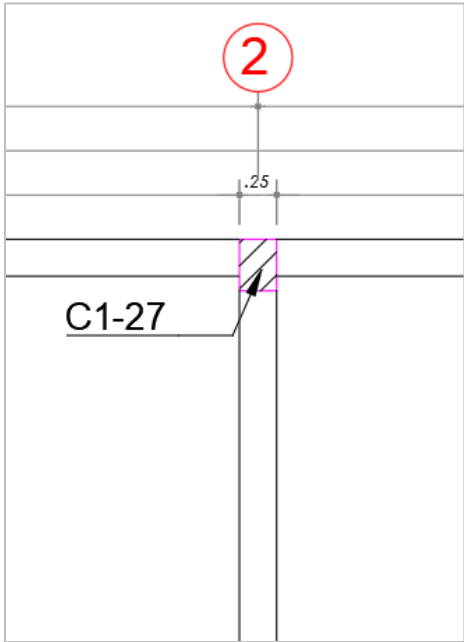
<p>SEGUNDO NIVEL – BLOQUE B1</p>

ELEMENTO ESTRUCTURAL	DESCRIPCION	MATERIAL	OBSERVACIONES	ESTADO ACTUAL
Columna	Sección: 0.25 m x 0.35 m Rectangular	Concreto armado	Se visualiza la patología erosión física. Presenta fisuras horizontales de 23 cm aproximadamente.	Deficiente
TESISTA	RICHAR ALEJANDRO URIARTE TERRONES NOMBRES Y APELLIDOS			FIRMA

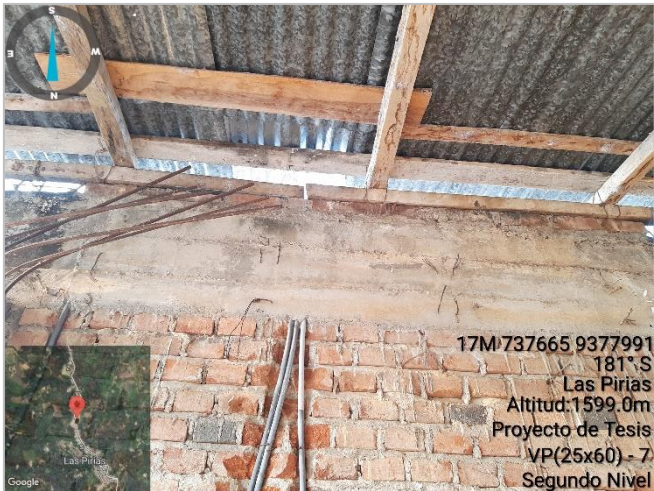
SEGUNDO NIVEL – BLOQUE B1

<p style="text-align: right;">17M:737665 9377991 181° S Las Pirias Altitud: 1599.0m Proyecto de Tesis VP(25x60) - 7 Segundo Nivel</p>		
ELEMENTO ESTRUCTURAL	DESCRIPCION	MATERIAL	OBSERVACIONES	ESTADO ACTUAL
Viga Principal	Sección: 0.25 m x 0.60 m Rectangular	Concreto armado	Se visualiza la patología erosión física. Presenta fisuras de 3-5 cm aproximadamente.	Regular
TESISTA	RICHAR ALEJANDRO URIARTE TERRONES			FIRMA
	NOMBRES Y APELLIDOS
