**UNIVERSIDAD NACIONAL  
DE JAÉN**

**“EVALUACIÓN SUPERFICIAL DEL PAVIMENTO  
FLEXIBLE APLICANDO EL MÉTODO DEL PCI EN  
EL TRAMO DE LA CARRETERA JAÉN - SAN  
IGNACIO - CAJAMARCA 2024.”**

**TESIS PARA OBTAR EL TÍTULO PROFESIONAL DE  
INGENIERO CIVIL**

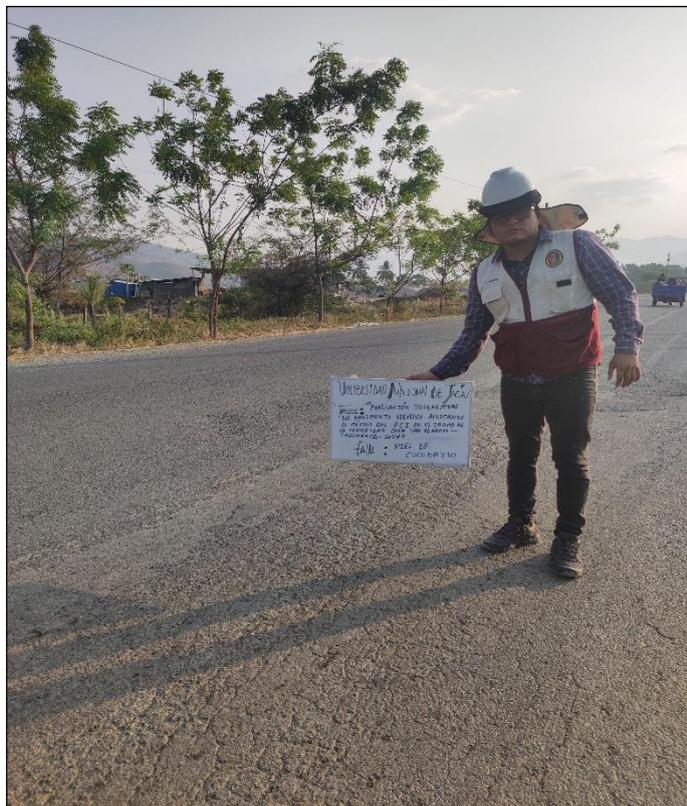
**Figura 5.** *Fisura Piel De Cocodrilo.*

En la FIGURA 05, se presenta un deterioro en la carretera Jaén – San Ignacio, específicamente en el tramo que abarca desde la progresiva 30 km + 000 hasta 31 km + 000. Este deterioro es del tipo "piel de cocodrilo", el cual se caracteriza por la aparición de grietas interconectadas que se forman en la superficie del pavimento asfáltico pequeños polígonos irregulares con ángulos afilados, similares a las escalas de un cocodrilo, lo que justifica su nombre. La evaluación de las fallas detectadas se realizará con base en las dimensiones de las mallas o cocos.

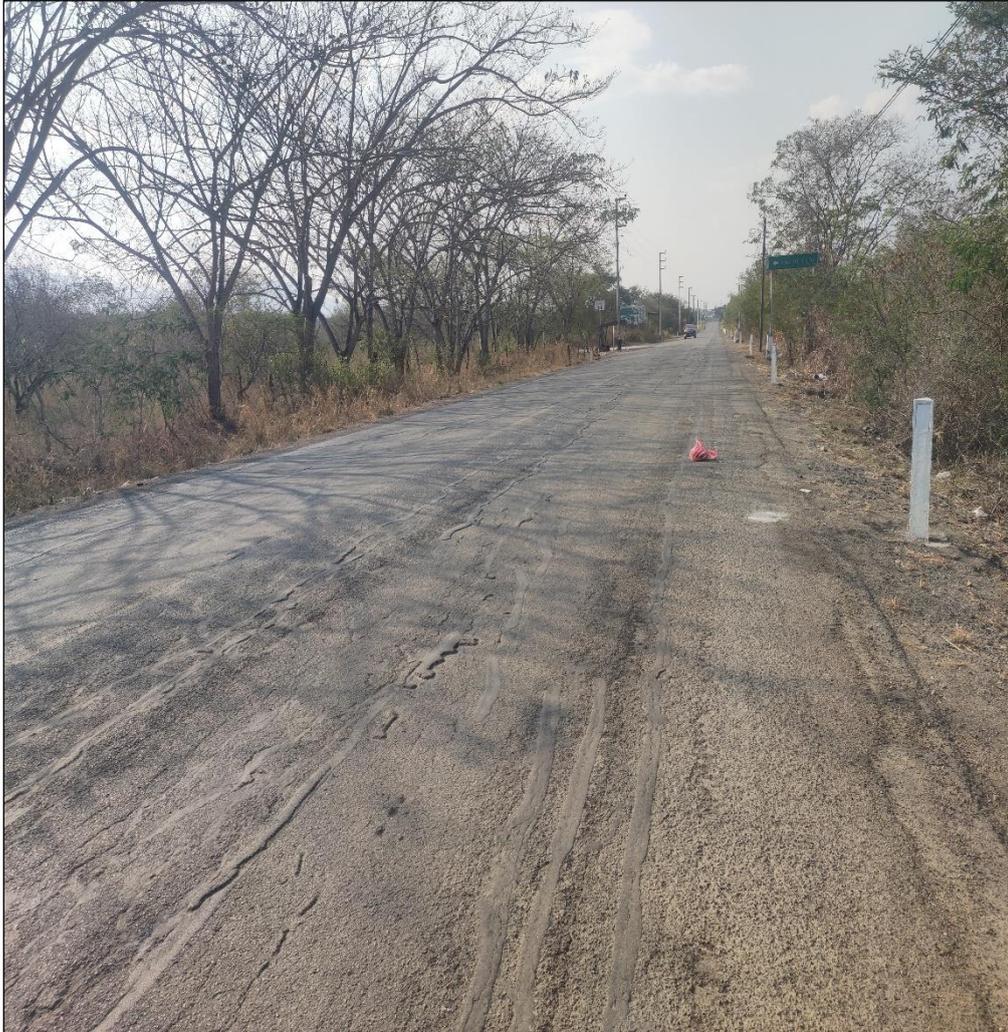
**Figura 33.** *Falla – Pulimiento De Agregados.*

En la FIGURA 33, en el tramo de la progresiva 33 km + 000 hasta el 34 km + 000, representa una falla de PULIMIENTO DE AGREGADOS, provocada por la repetición desmedida de las cargas viales, y que a simple vista se puede notar la suavidad del agregado en el área.

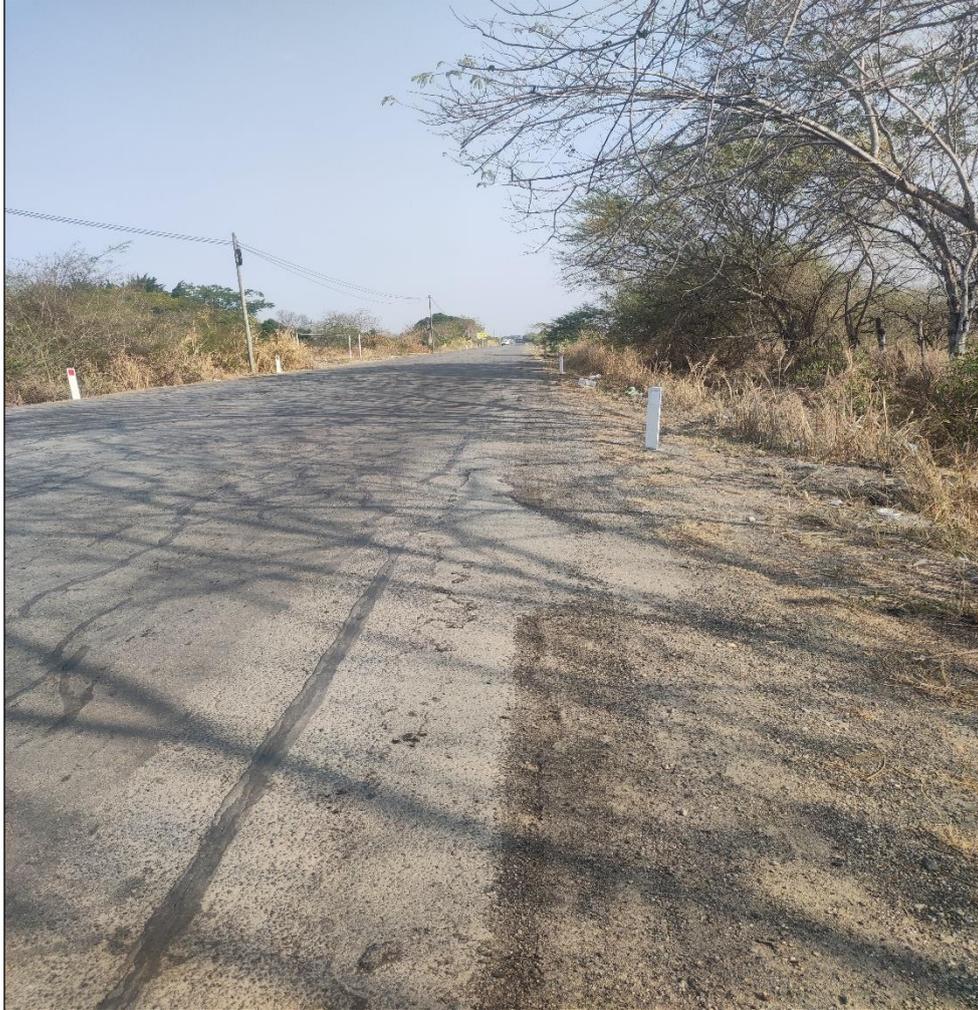
**Figura 34.** *Falla – Desprendimiento De Agregados.*

En la **FIGURA 34**, en el tramo de la progresiva 33 km + 000 hasta el 34 km + 000, corresponde a una falla por desintegración por desprendimiento y/o descubrimiento de agregados, esta falla es producida por un desgaste de la superficie asfáltica o también conocida como la capa de rodadura, esto a consecuencia de la pérdida de material fino que se encuentra presente en la mezcla asfáltica, provocando que el área afectada presente una textura muy rugosa, pequeñas cavidades en forma de cráter y por último ocasionando el desprendimiento de la mayor parte del material granular presente en la calzada.

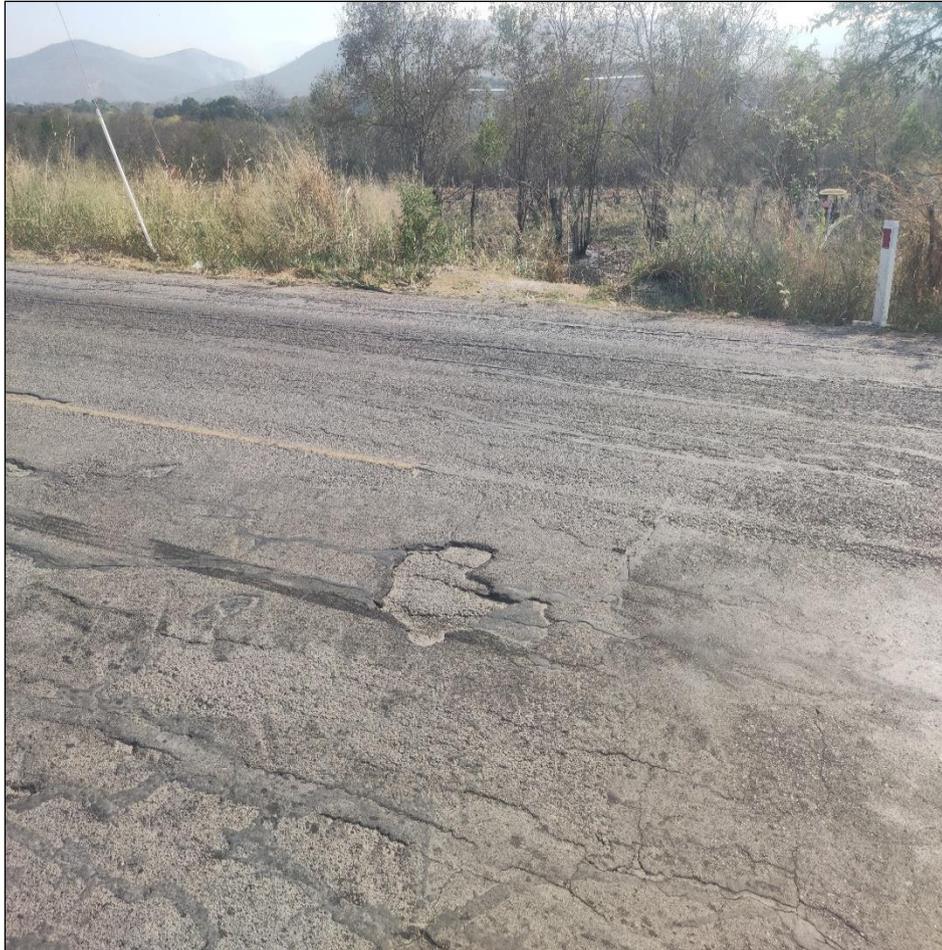
**Figura 35.** *Desintegración Por Baches.*

Como se puede apreciar en la **FIGURA 35**, el tramo de estudio de 1 km lineal , que se extiende desde el km 33+000 hasta el km 34+000 , presenta una falla caracterizada por la desintegración debido a baches. Esta sección muestra una degradación general de la superficie del pavimento asfáltico, junto con el desprendimiento de la capa de rodadura en ciertas áreas, lo que deja al descubierto el material granular. Como resultado, se forma una cavidad de contornos semi redondeados y bordes rectos, con lados verticales en su parte superior a causa del tránsito vehicular. Para el análisis, se realizaron a cabo mediciones de las longitudes perimetrales y la profundidad de los baches, registrando los datos correspondientes y tomando fotografías de la condición actual de la falla.

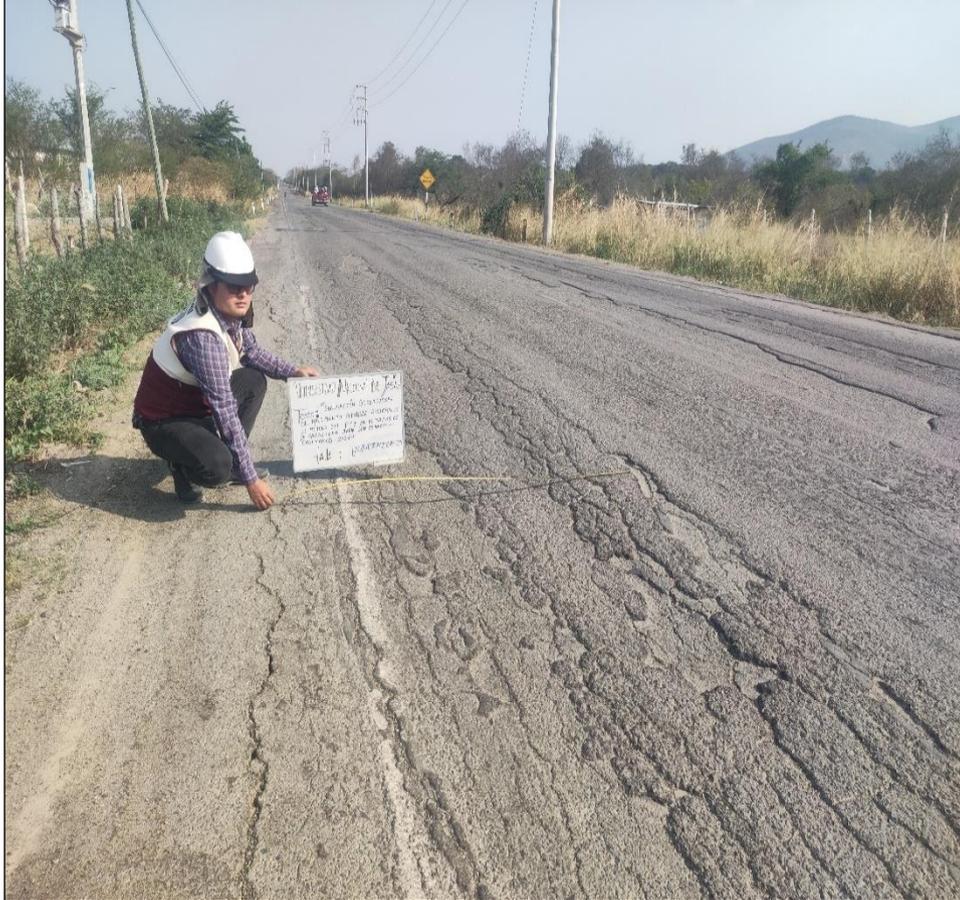
**Figura 36.** *Hundimiento*

En la FIGURA 36 , el segmento que va desde la progresiva 33 km + 000 hasta 34 km + 000 muestra fallas ocasionadas por hundimientos. Las imágenes evidencian un descenso en la superficie original del pavimento en la calzada. Estas alteraciones son el resultado de la presencia de humedad, generada por las lluvias, lo que ha llevado al incremento de las fallas por hundimiento, cada vez más comunes en las carreteras de alta transitabilidad.

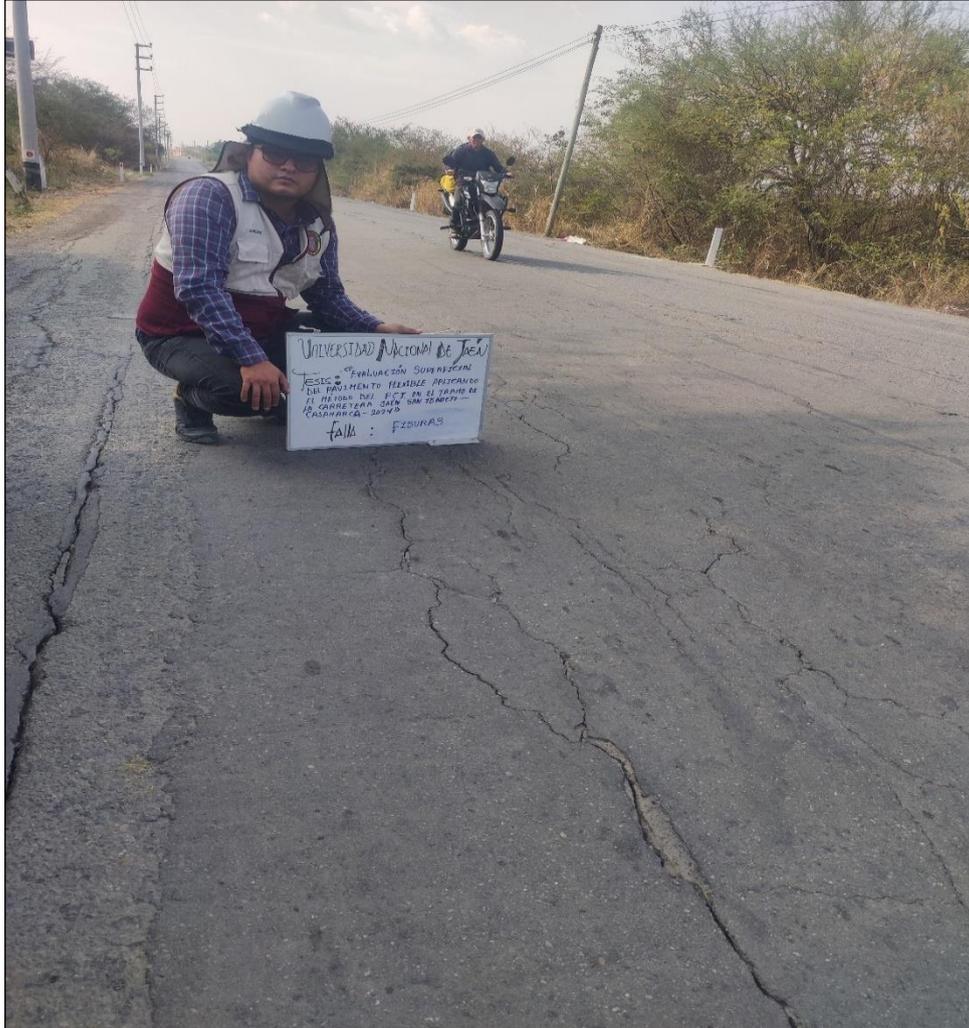
**Figura 37.** *Fisuras En Bloque.*

En la **FIGURA 37**, en el tramo de la progresiva 33 km + 000 hasta el 34 km + 000, corresponden a fallas por fisuras en bloque, como se puede apreciar en las fotografías las grietas interconectadas que dividen al pavimento en pedazos aproximadamente rectangulares, todas estas son provocadas por contracciones del concreto asfáltico y los ciclos de temperaturas diarias y variables lo cual ocasiona esfuerzos y deformaciones unitarias que no están sujetas a las cargas del tráfico sino al endurecimiento excesivo que experimenta el asfalto.

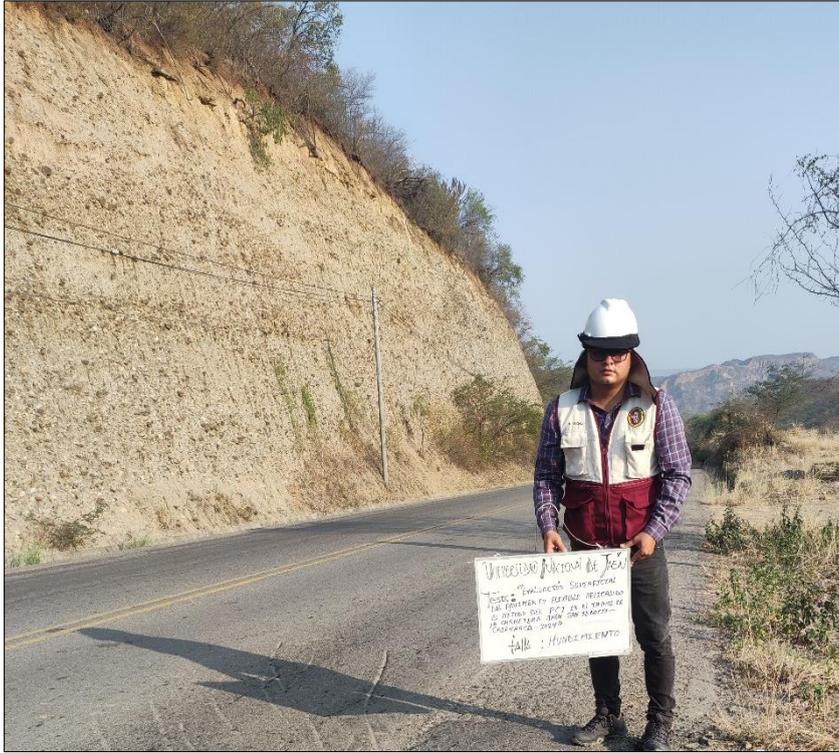
**Figura 40.** *Falla: Exudación.*

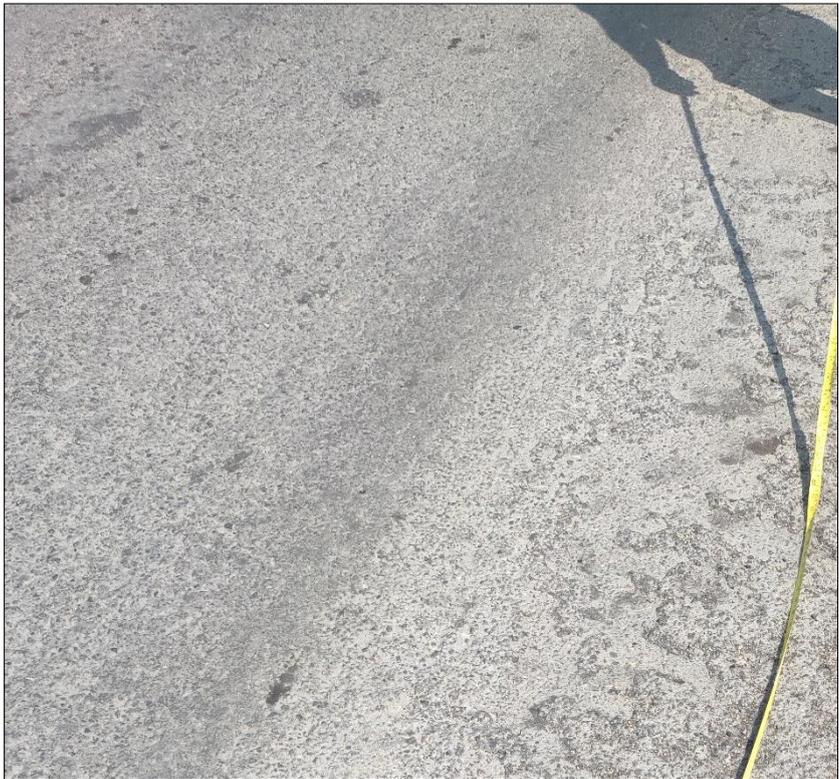
**Figura 41.** *Falla: Exudación.*

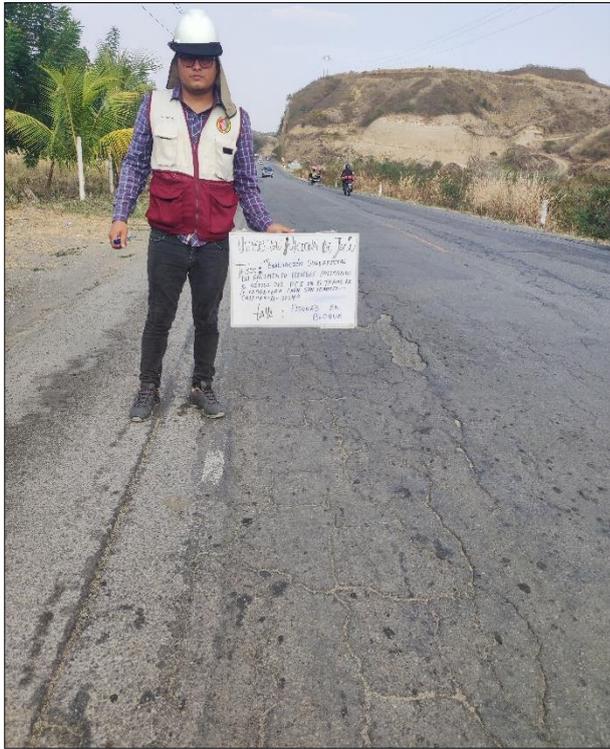
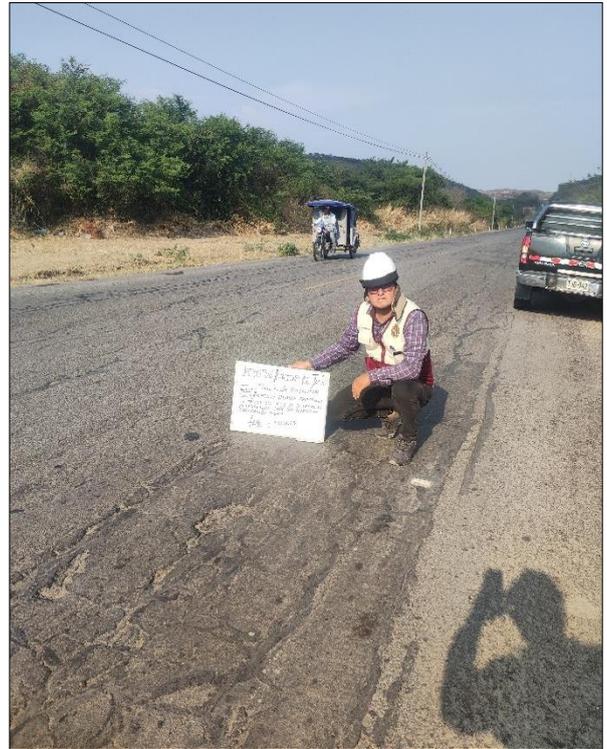
**Figura 42.** *Falla: Fisuras en bloque.*

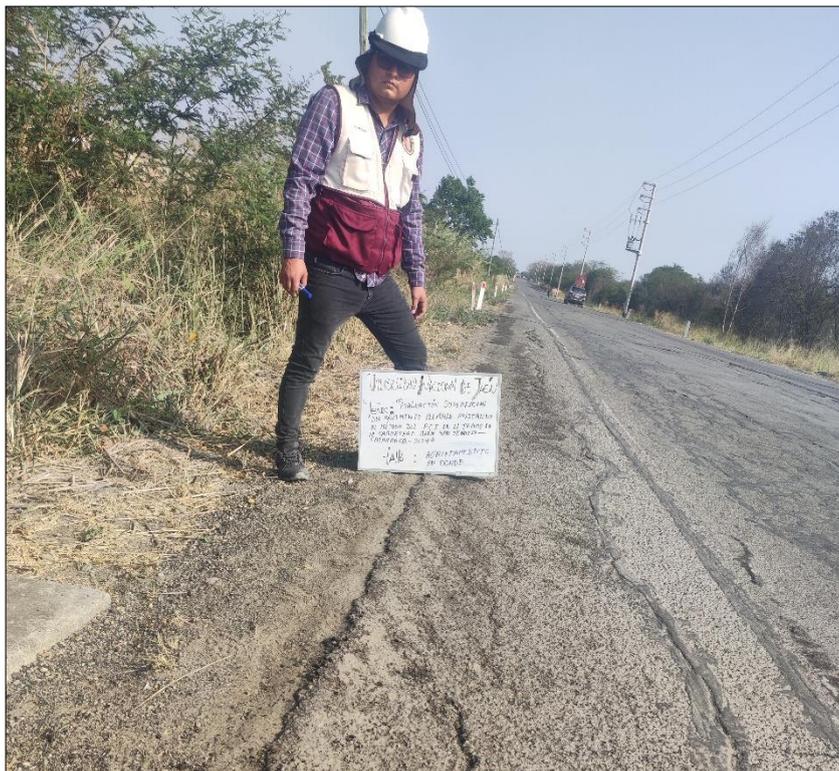
**Figura 49.** *Falla: Grietas de bordes.*

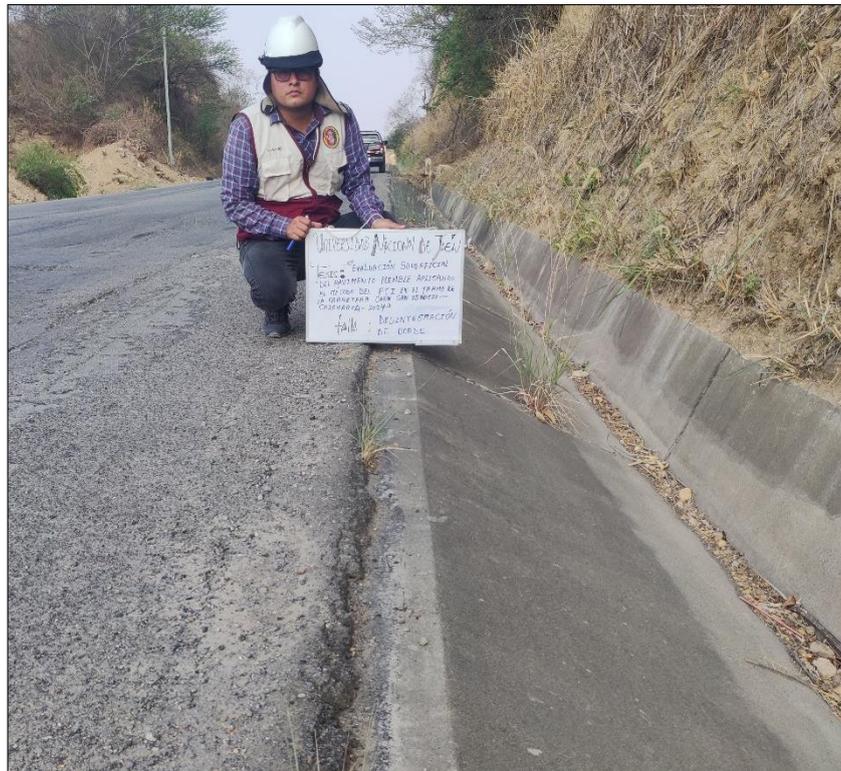
**Figura 50.** *Falla: Grietas en Borde.*

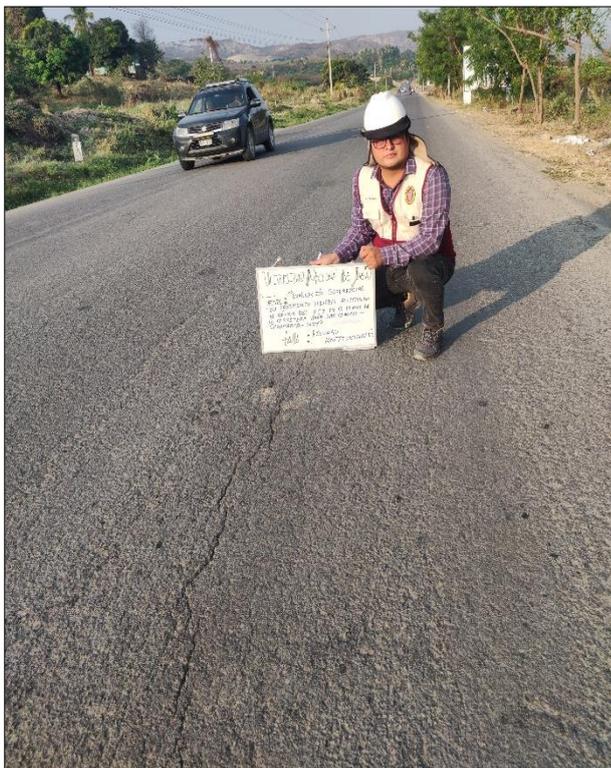
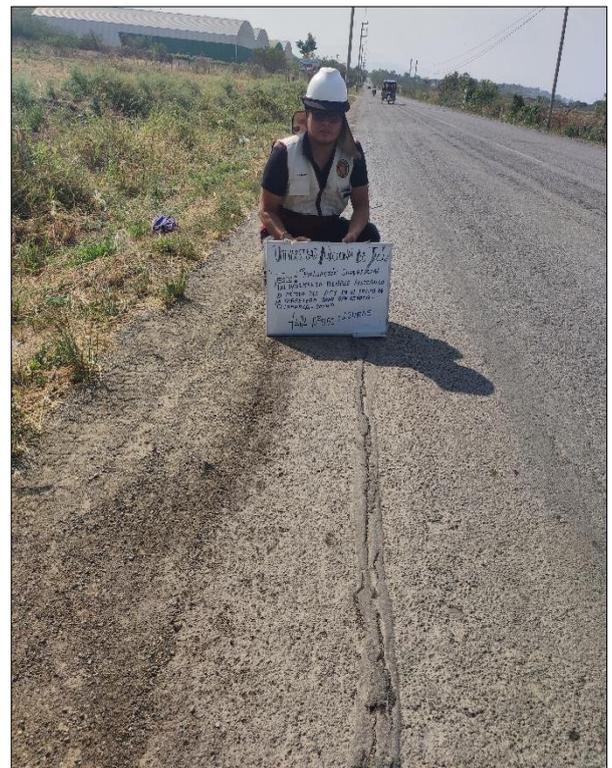
**Figura 51.** *Falla: Grietas longitudinales y transversales.*

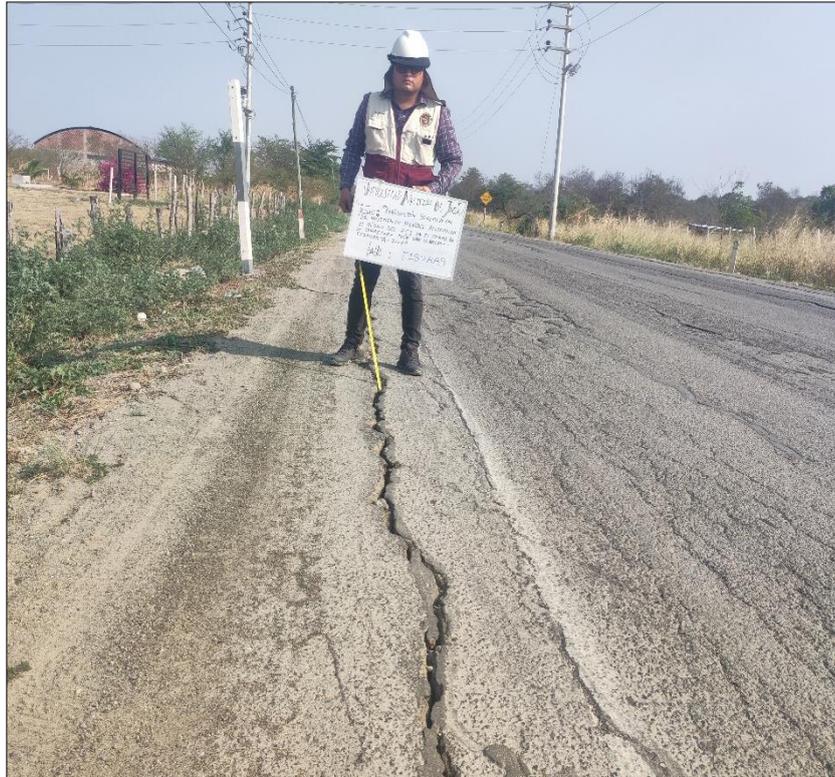
**Figura 52.** *Falla: Grietas longitudinales y transversales.*

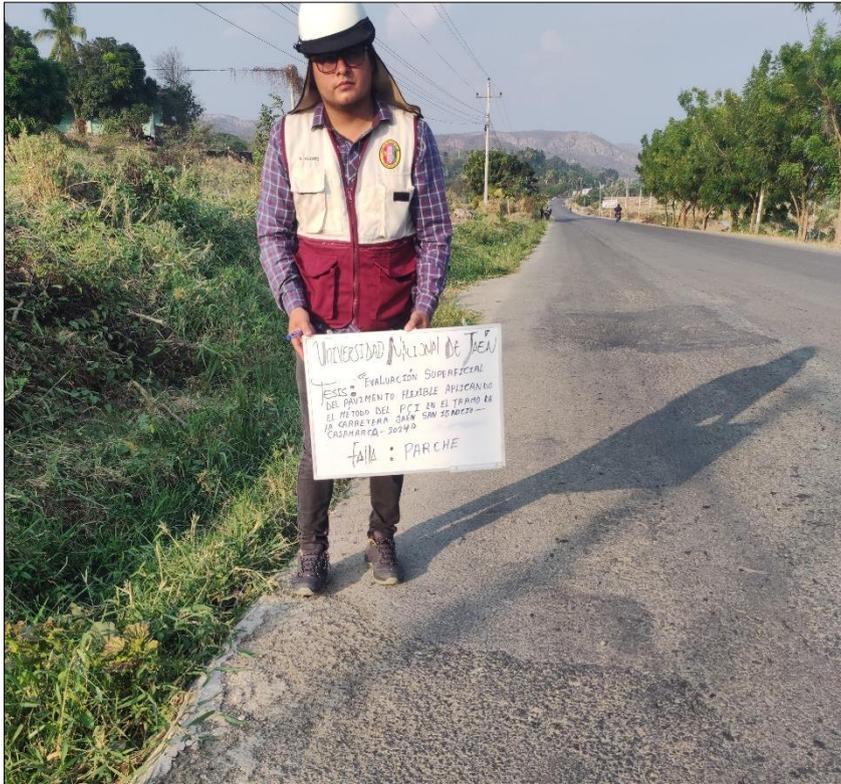
**Figura 54.** *Falla: Parcheo.*

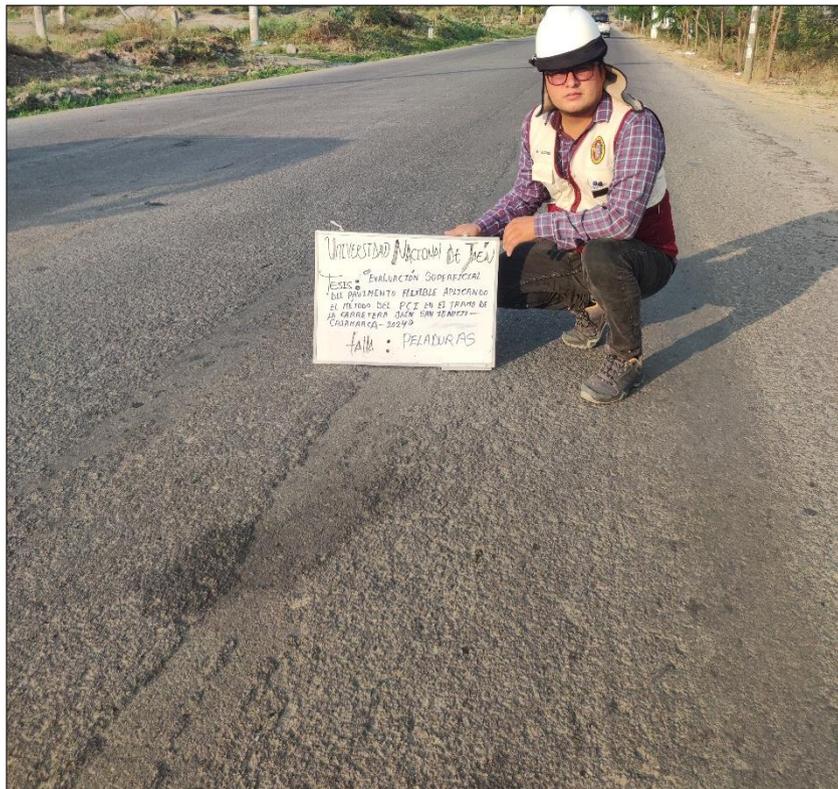
**Figura 58.** *Falla: Pulimiento de agregados.*

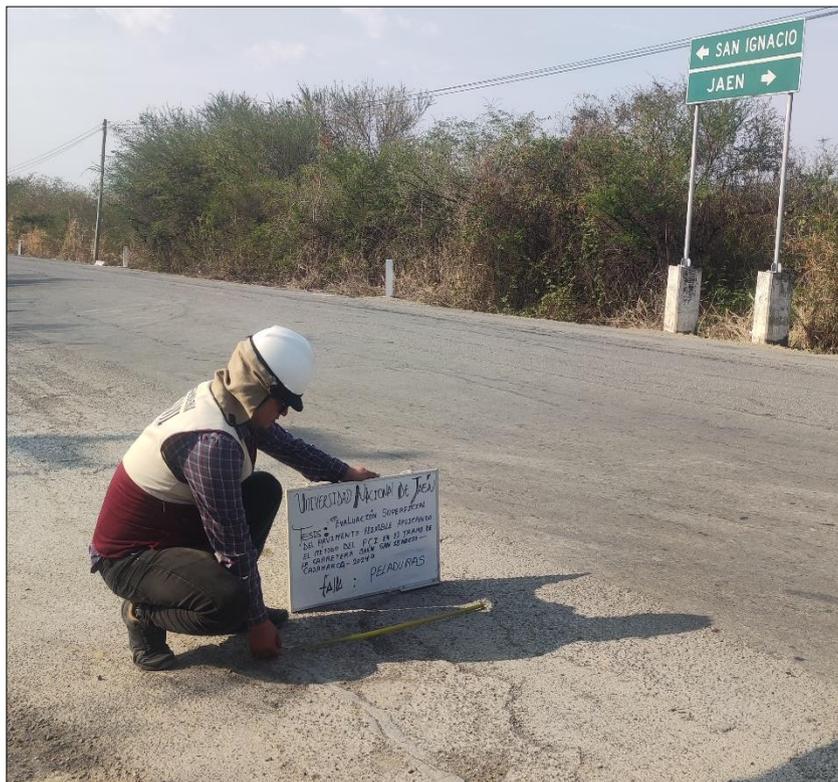
**Figura 59.** *Falla: Pulimiento de agregados.*

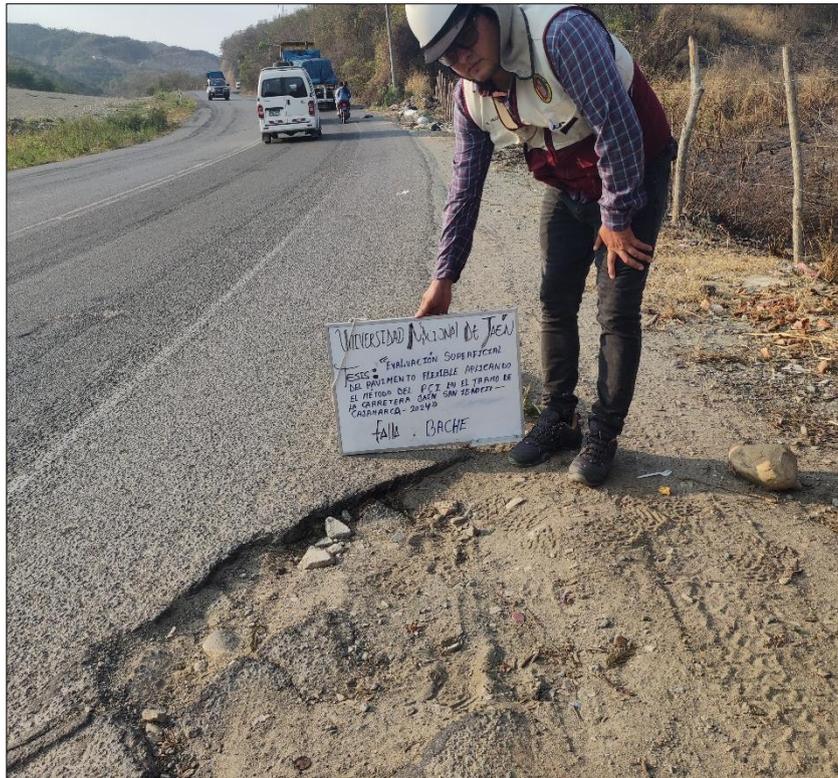
**Figura 62.** *Falla: Baches-Huecos.*

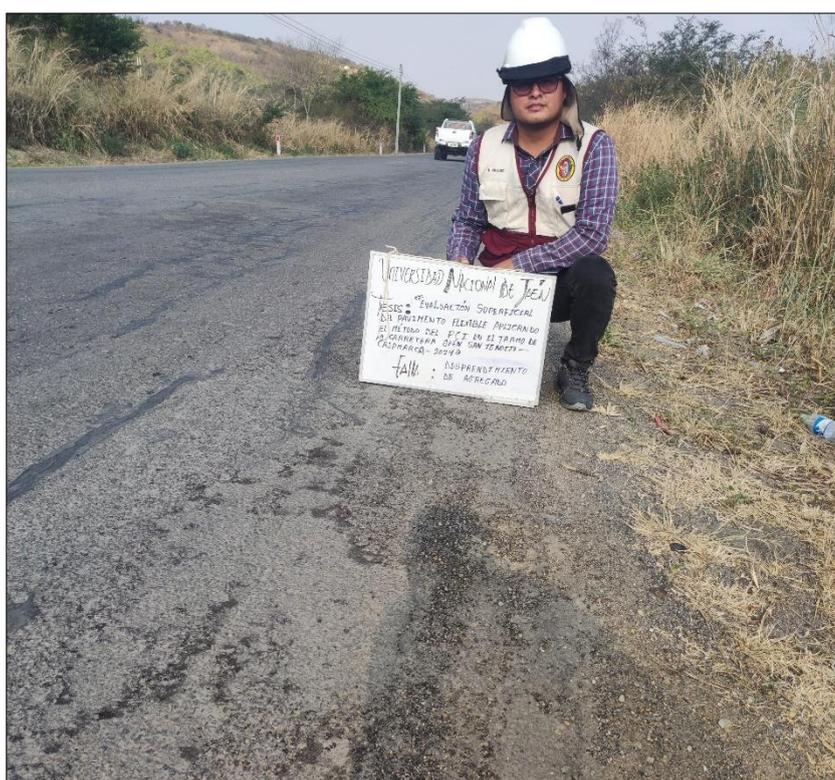
**Figura 65.** *Falla: Desprendimiento de agregados.*
