**“DETERMINACIÓN DEL ÍNDICE DE CONDICIÓN DEL  
PAVIMENTO DE LAS PLATAFORMAS DEPORTIVAS DE  
CONCRETO EN LAS INSTITUCIONES EDUCATIVAS DEL  
DISTRITO DE JAÉN, CAJAMARCA - 2021”**

**TESIS PARA OPTAR TÍTULO PROFESIONAL DE  
INGENIERO CIVIL**

**Autores: Bach. ADALY ELITA CRUZ SANTOS**  
**Bach. ANTHONY ALEXIS MUÑOZ CHUZÓN**

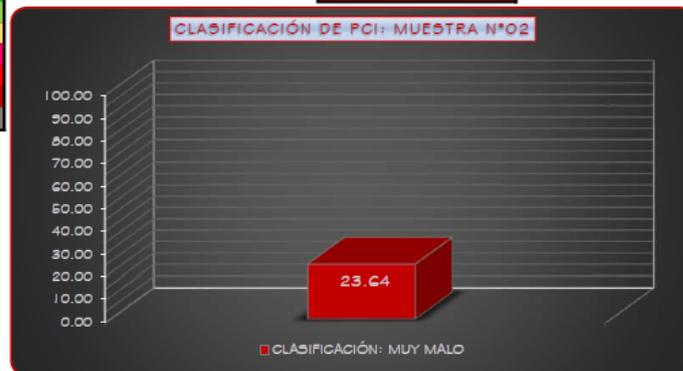
N°	VALORES DEDUCIDOS							TOTAL	q	CDV
1	38.39	36.79	22.36	20.50	16.83	16.54	8.20	159.61	7.00	71.38
2	38.39	36.79	22.36	20.50	16.83	16.54	2.00	153.41	6.00	76.36
3	38.39	36.79	22.36	20.50	16.83	2.00	2.00	138.87	5.00	70.49
4	38.39	36.79	22.36	20.50	2.00	2.00	2.00	124.04	4.00	69.70
5	38.39	36.79	22.36	2.00	2.00	2.00	2.00	105.54	3.00	66.05
6	38.39	36.79	2.00	2.00	2.00	2.00	2.00	85.18	2.00	61.61
7	38.39	2.00	2.00	2.00	2.00	2.00	2.00	50.39	1.00	50.39
								MAX. CDV:		76.36

**PCI = 23.64**  
**Muy malo**

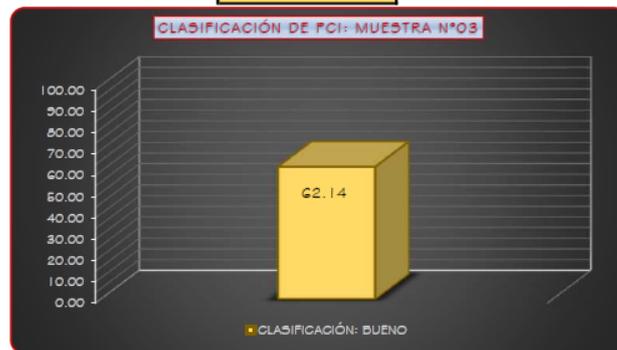
N°	VALORES DEDUCIDOS									TOTAL	q	CDV
	1	2	3	4	5	6	7	8	9			
1	15.08	13.18	12.57	10.65	8.85	7.05	6.69	6.00	3.57	83.63	9.00	36.64
2	15.08	13.18	12.57	10.65	8.85	7.05	6.69	6.00	2.00	82.07	8.00	35.93
3	15.08	13.18	12.57	10.65	8.85	7.05	6.69	2.00	2.00	78.07	7.00	34.04
4	15.08	13.18	12.57	10.65	8.85	7.05	2.00	2.00	2.00	73.38	6.00	37.86
5	15.08	13.18	12.57	10.65	8.85	2.00	2.00	2.00	2.00	68.33	5.00	35.00
6	15.08	13.18	12.57	10.65	2.00	2.00	2.00	2.00	2.00	61.48	4.00	36.06
7	15.08	13.18	12.57	2.00	2.00	2.00	2.00	2.00	2.00	52.83	3.00	33.98
8	15.08	13.18	2.00	2.00	2.00	2.00	2.00	2.00	2.00	42.26	2.00	33.70
9	15.08	2.00	2.00	2.00	2.00	2.00	2.00	2.00	2.00	31.08	1.00	31.08
											MAX CDV:	37.86

$PCI = 62.14$   
**Bueno**

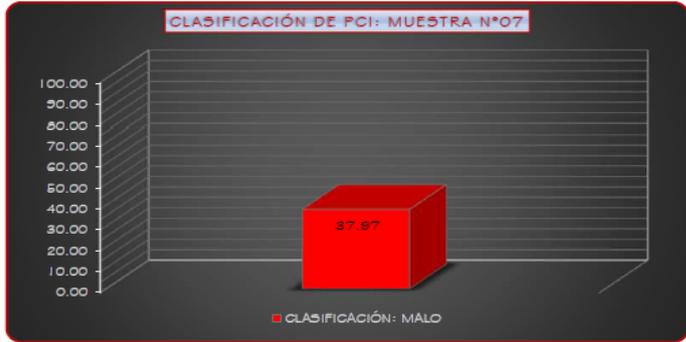
$PCI = 37.97$   
**Malo**

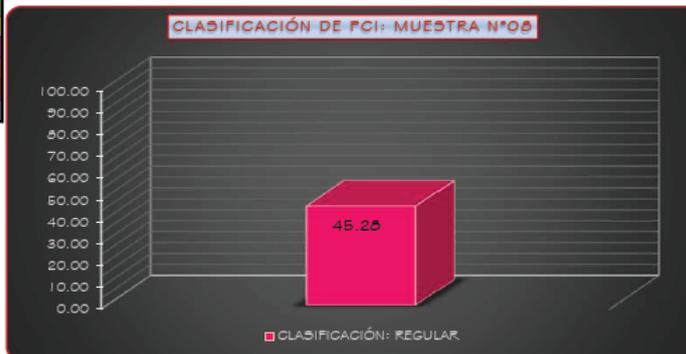
$PCI = 45.28$

Regular

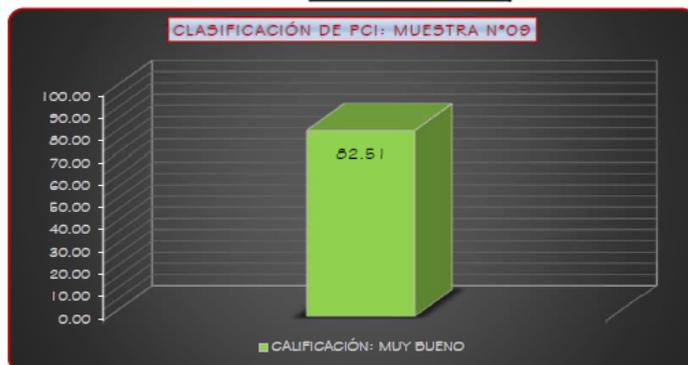
**PCI = 82.51**  
Muy bueno

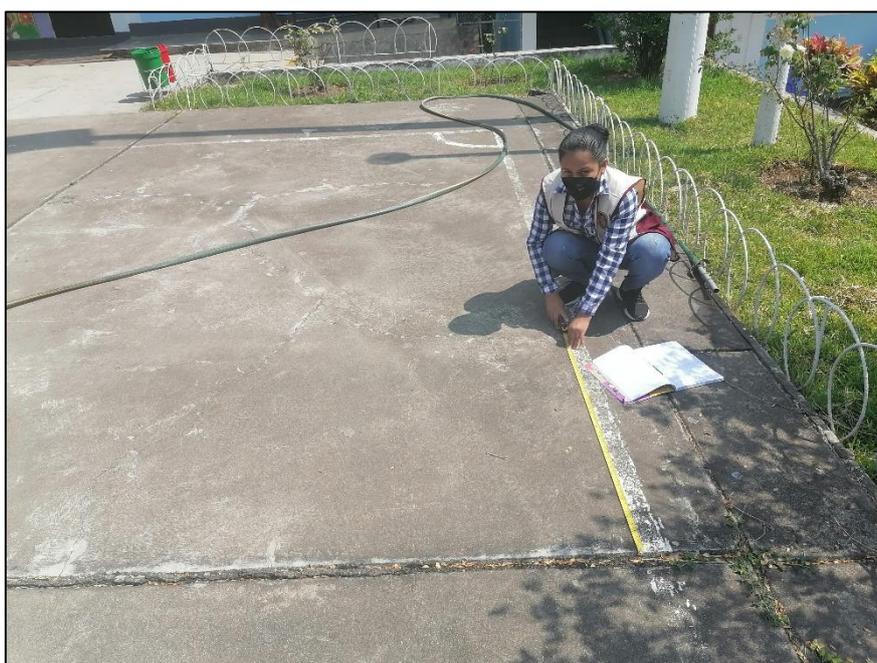
**Fotografía 02: Grieta de esquina de severidad baja**

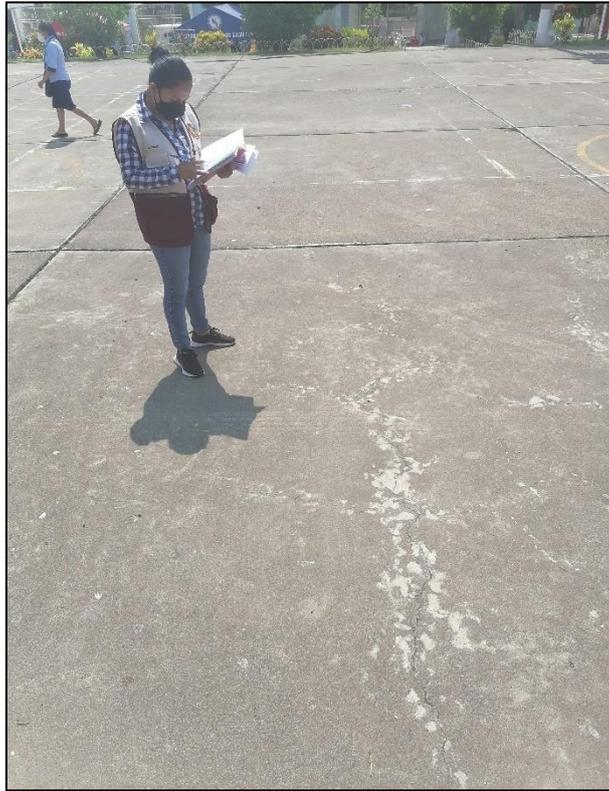
**Fotografía 03:** Losa dividida de severidad baja

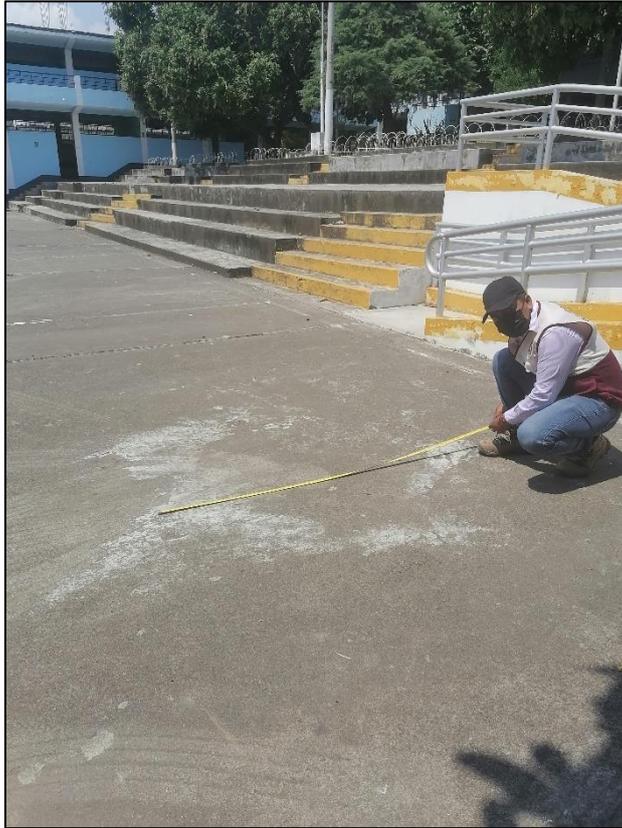
**Fotografía 05:** Desconchamiento de severidad baja

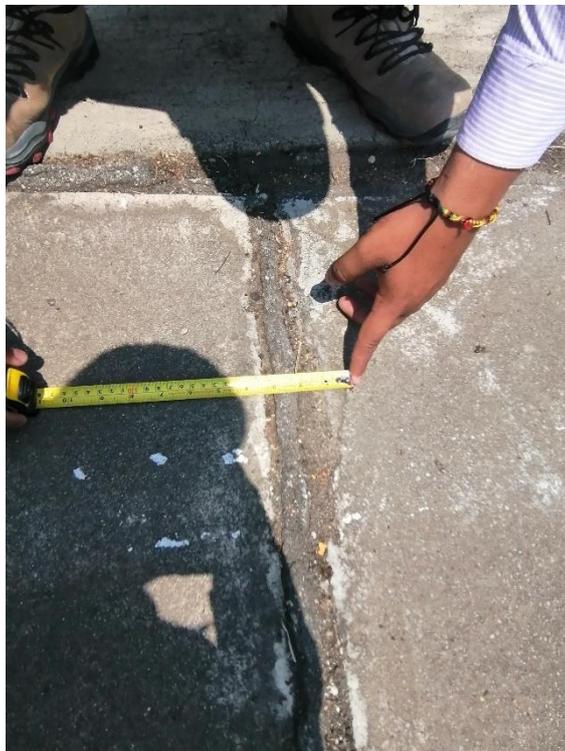
**Fotografía 06:** Descascaramiento de junta de severidad baja

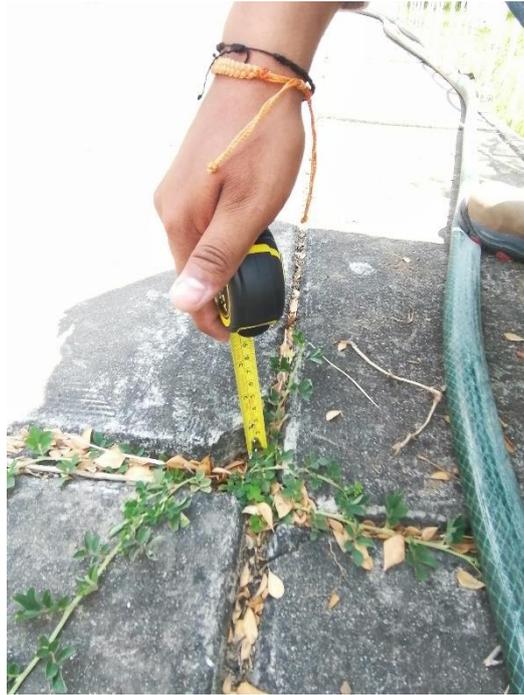
**Fotografía 07:** Descascaramiento de esquina de severidad media

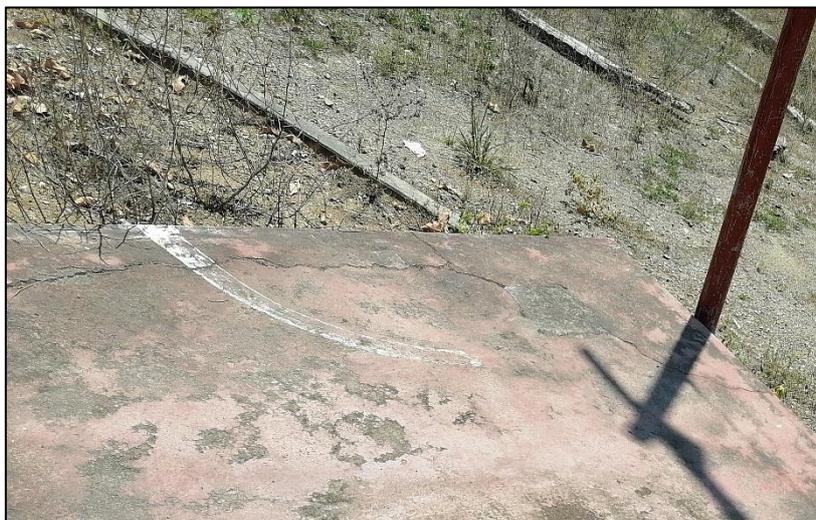
**Fotografía 08:** Grieta de esquina de severidad media

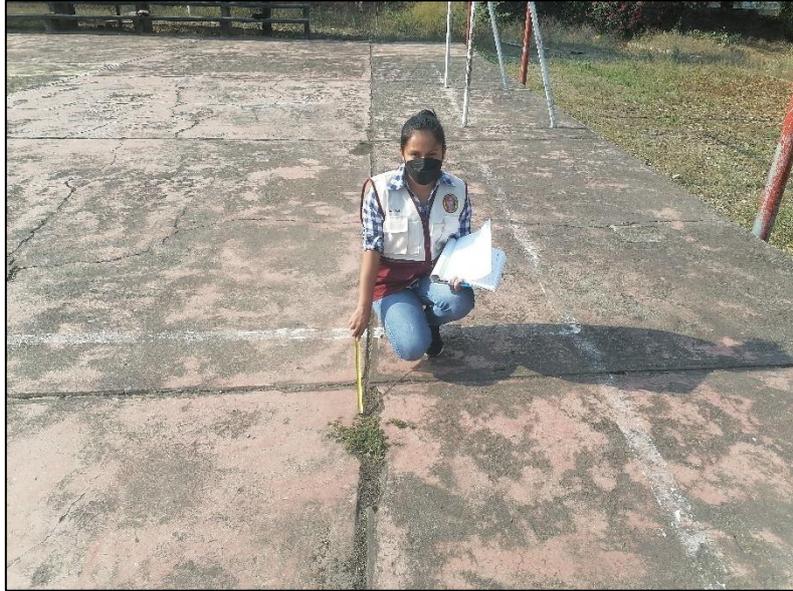
**Fotografía 10:** Daño del sello de la junta

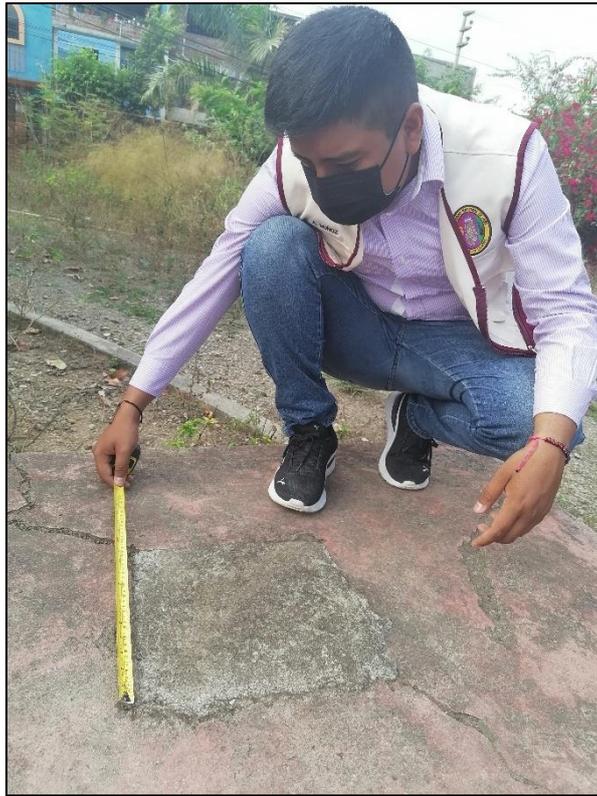
**Fotografía 12:** Parche grande de severidad media

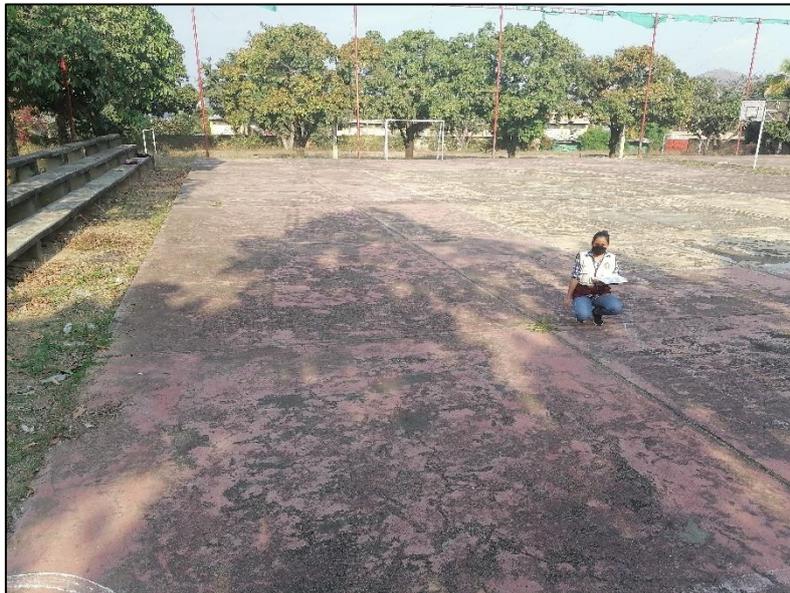
**Fotografía 13:** Desconchamiento de severidad alta

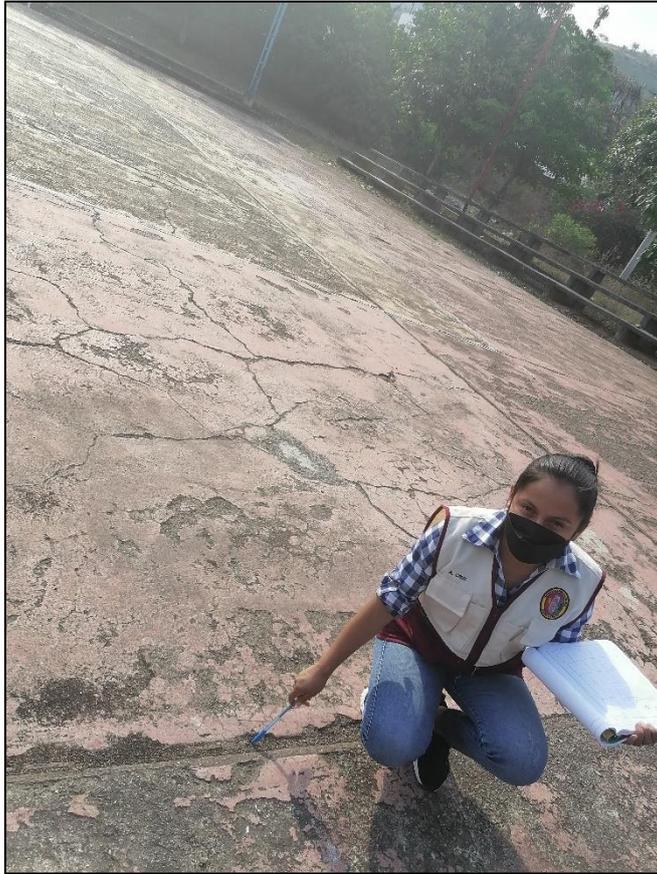
**Fotografía 14:** Descascaramiento de junta de severidad media

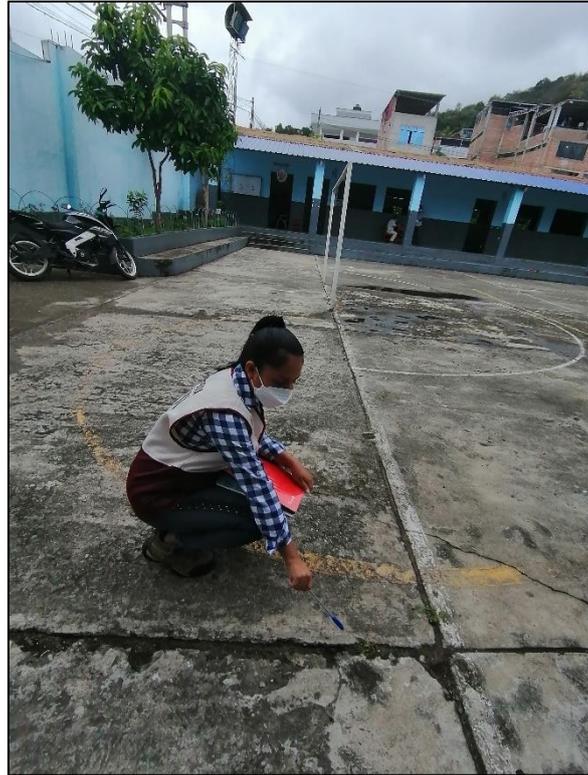
**Fotografía 17:** Daño del sello de la junta

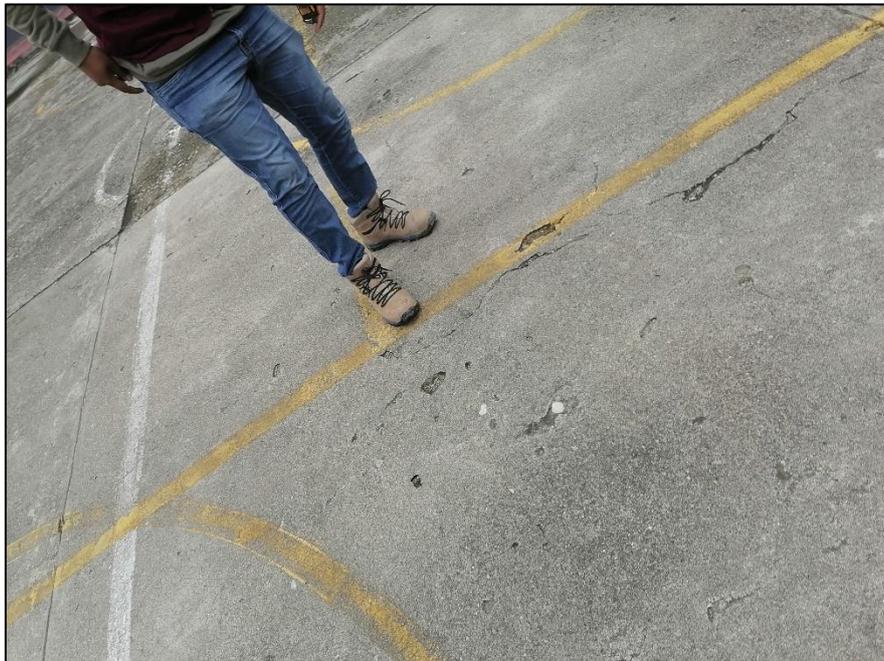
**Fotografía 18:** Popouts

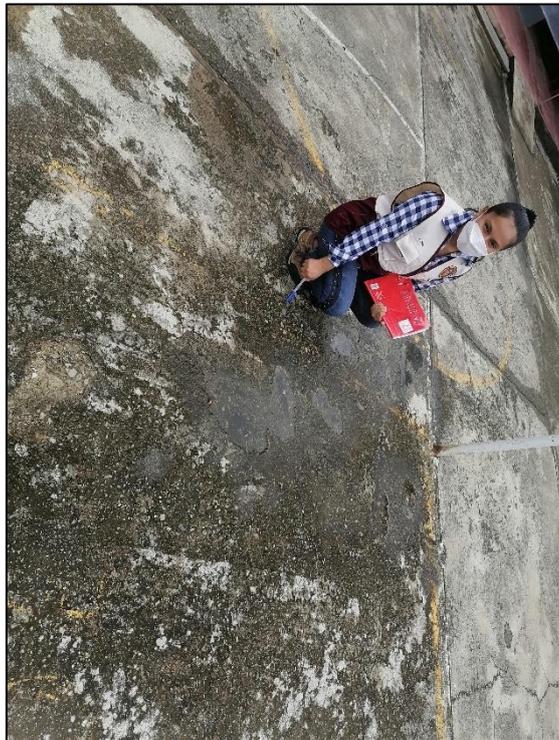
**Fotografía 20:** Desconchamiento de severidad alta

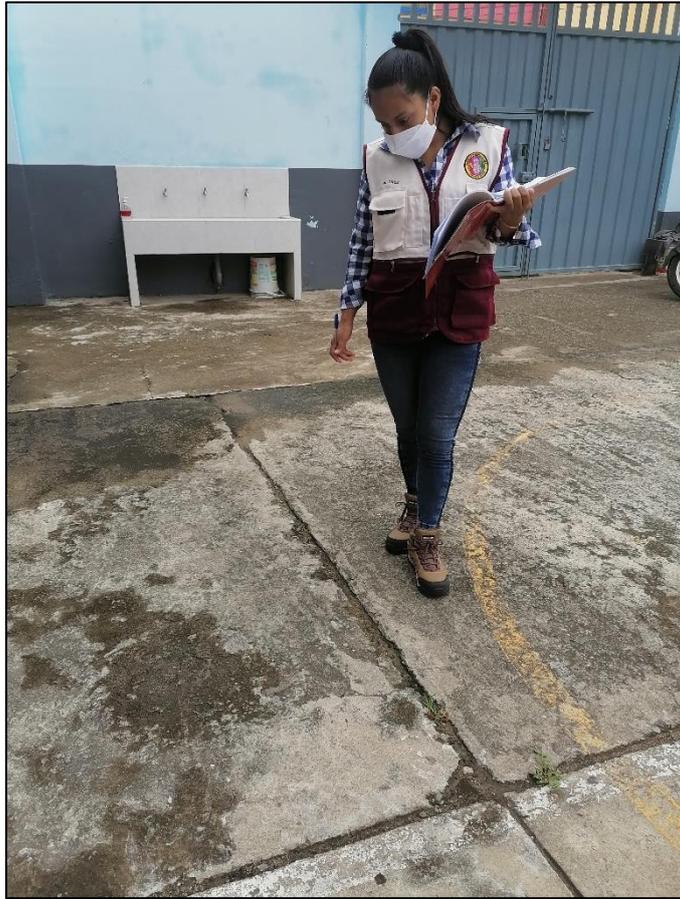
**Fotografía 21:** Descascaramiento de esquina de severidad media

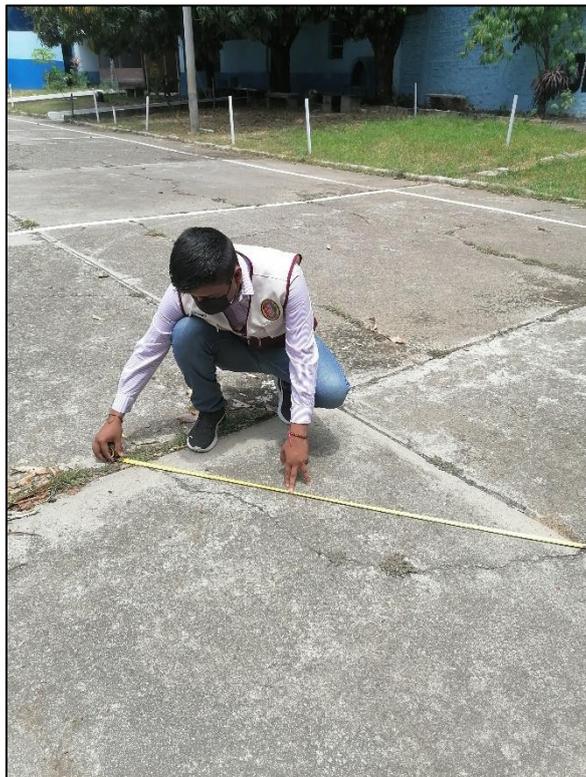
**Fotografía 22:** Grieta de esquina de severidad media

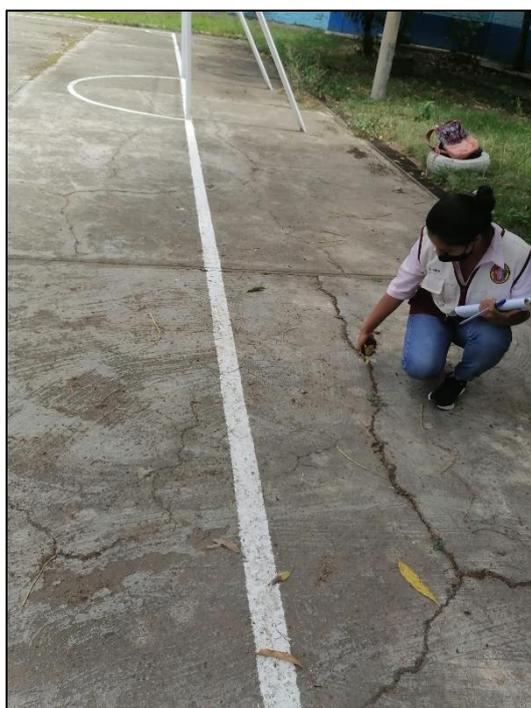
**Fotografía 23:** Losa dividida de severidad media

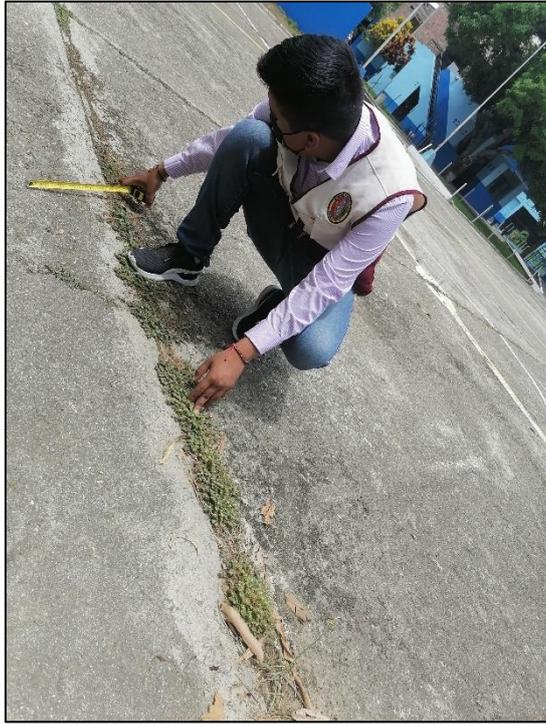
**Fotografía 24:** Daño del sello de la junta

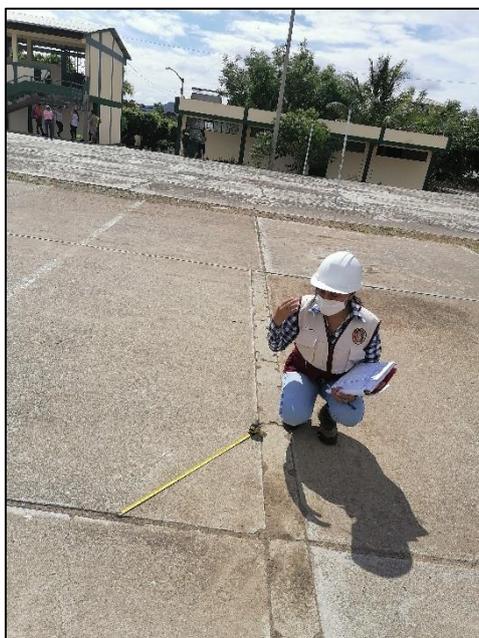
**Fotografía 27:** Losa dividida de severidad baja

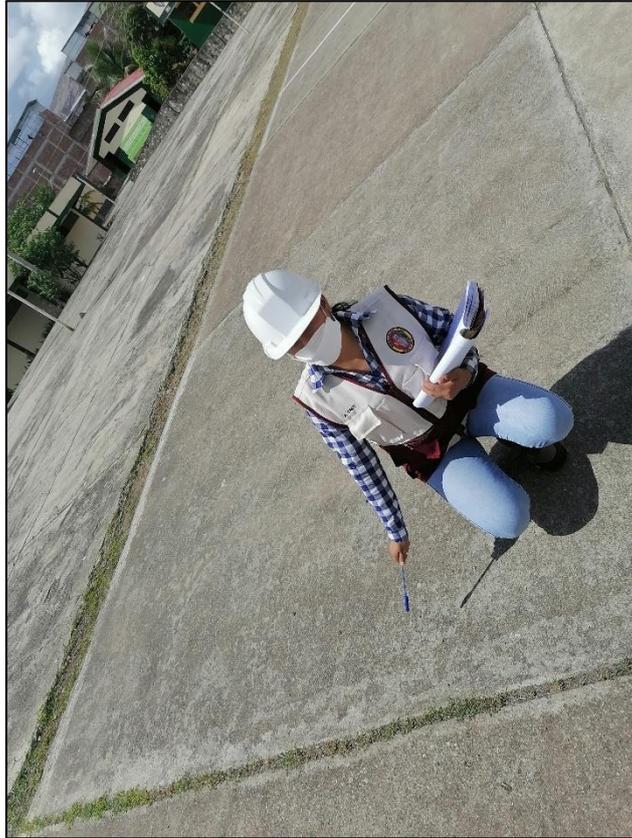
**Fotografía 28:** Daño del sello de la Junta

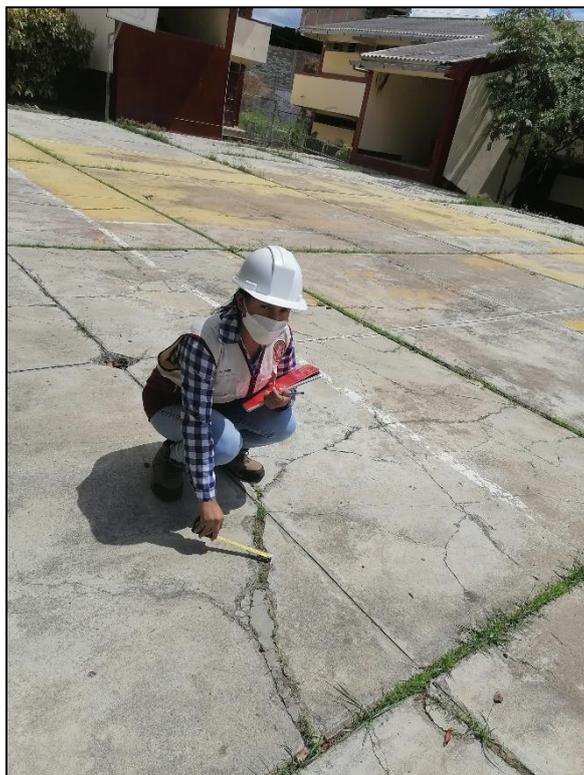
**Fotografía 30:** Grieta de esquina de severidad media

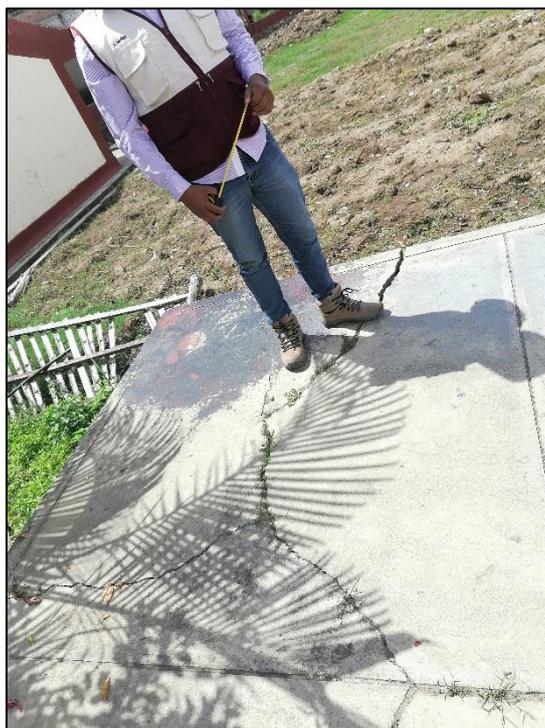
**Fotografía 31:** Losa dividida de severidad media

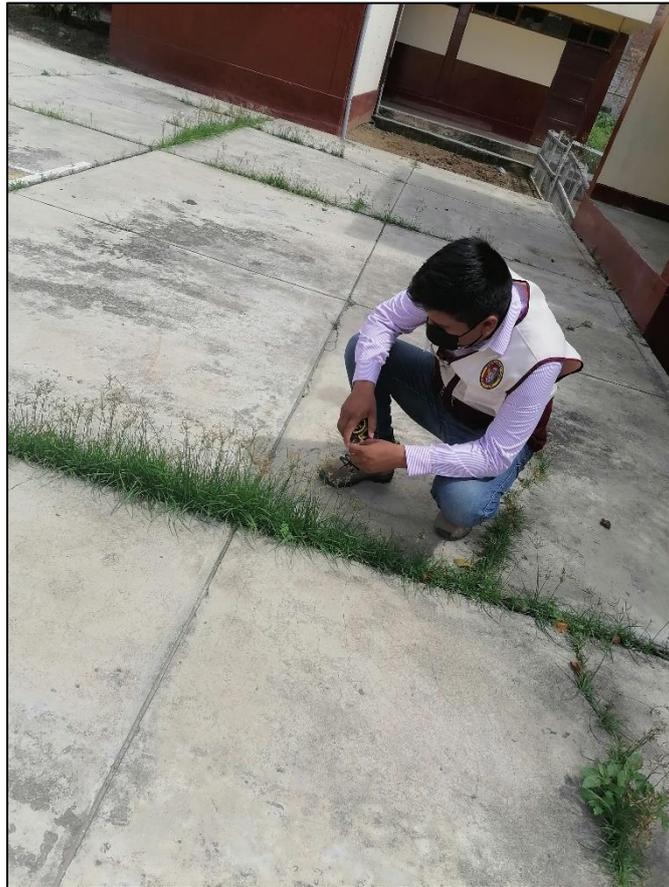
**Fotografía 32:** Daño del sello de la junta

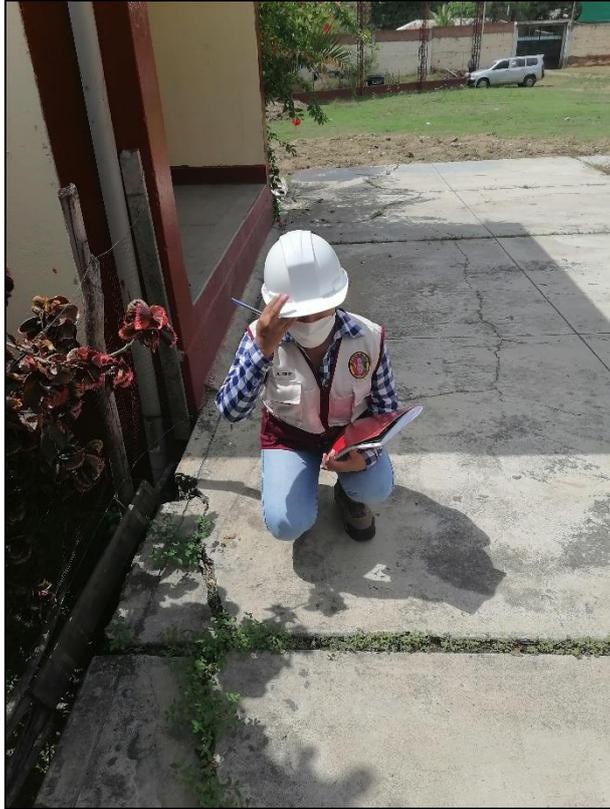
**Fotografía 34:** Punzonamiento de severidad media

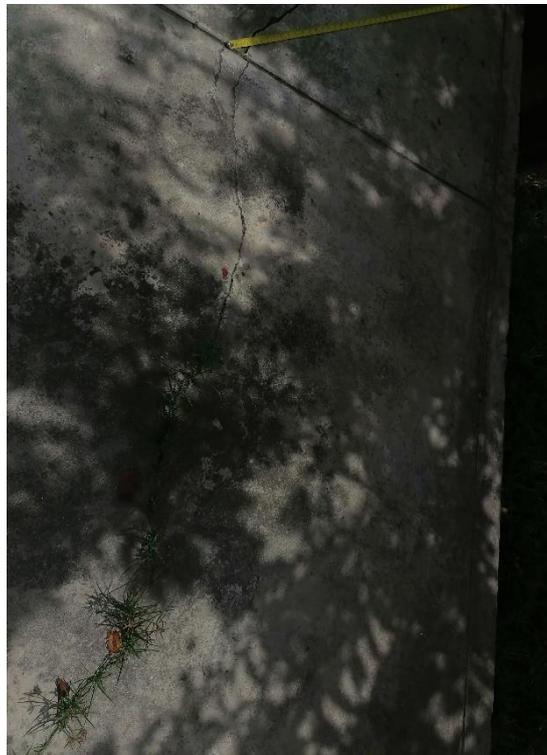
**Fotografía 35:** Desconchamiento

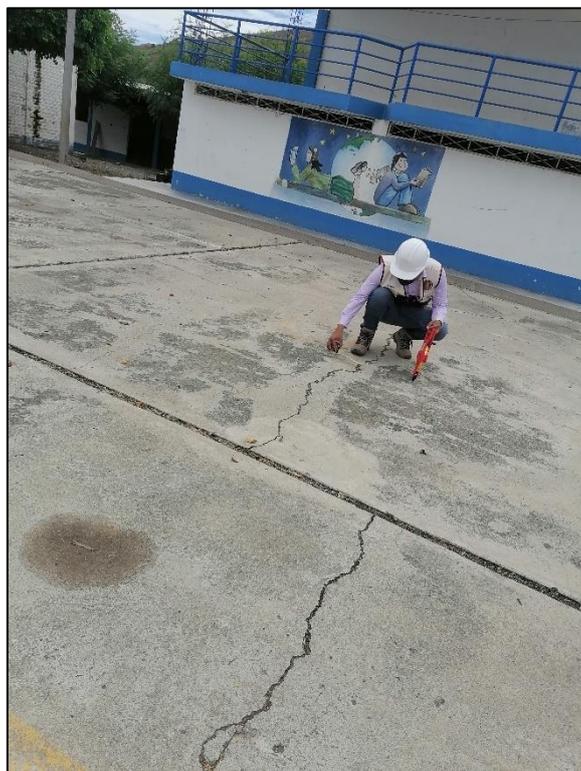
**Fotografía 37:** Losa dividida de severidad baja

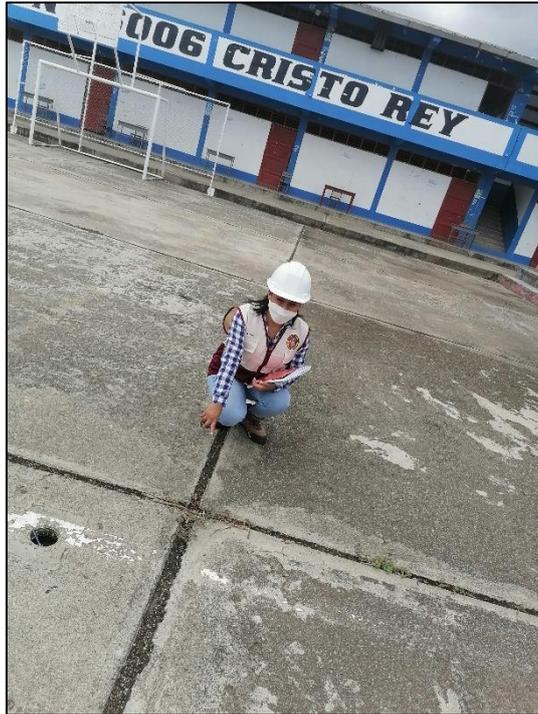
**Fotografía 38:** Daño del sello de la junta

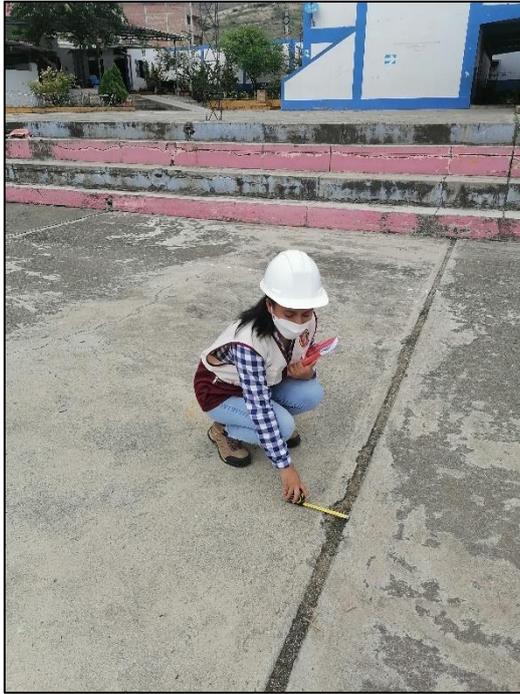
**Fotografía 40:** Descascamiento de junta de severidad baja

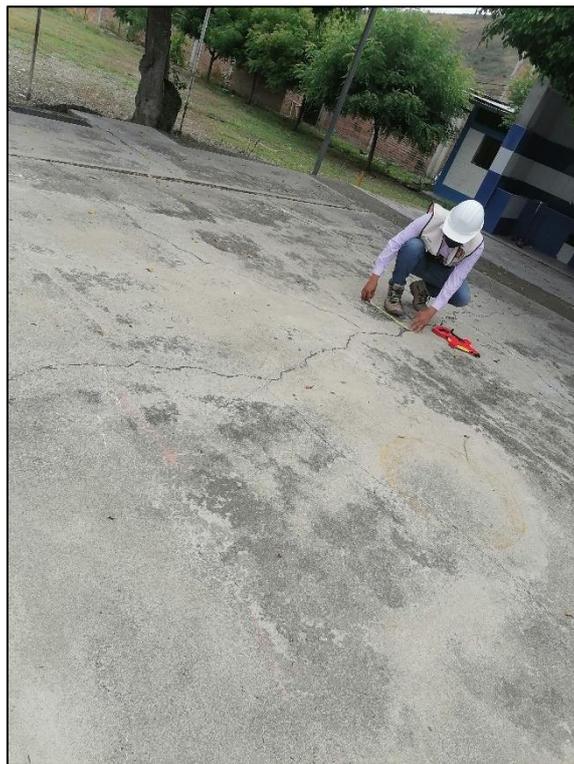
**Fotografía 41:** Grietas lineales de severidad baja

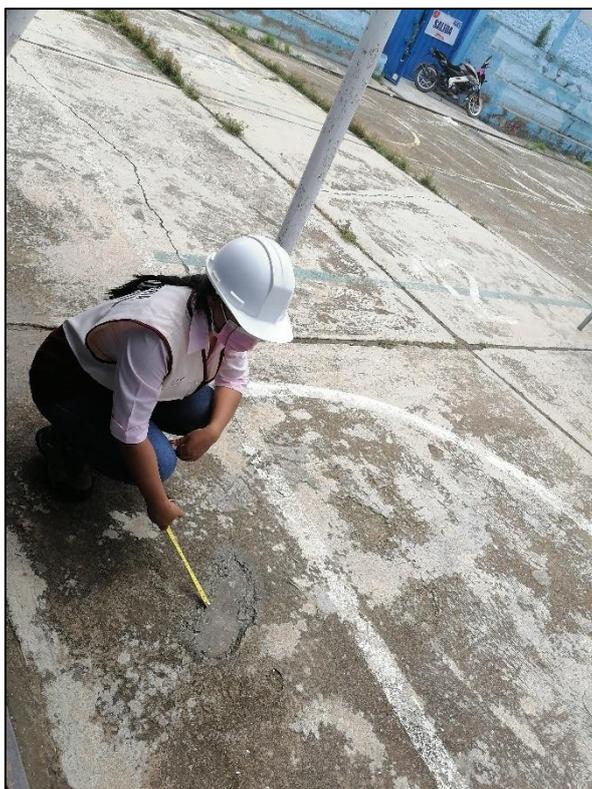
**Fotografía 43:** Desconchamiento de severidad media

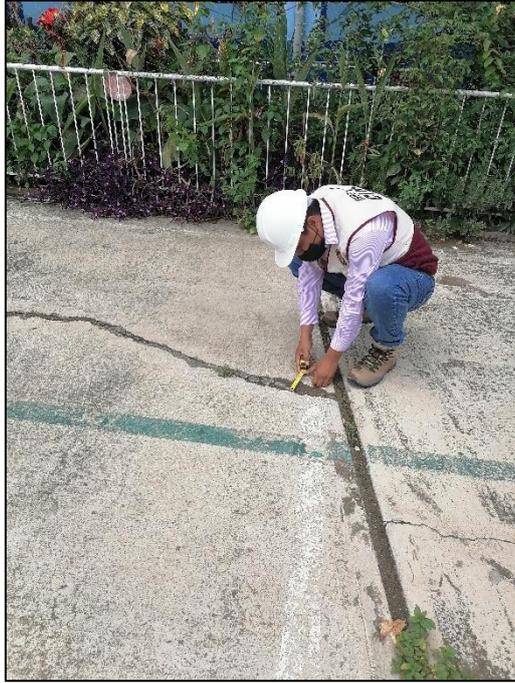
**Fotografía 43:** Grietas lineales de severidad media

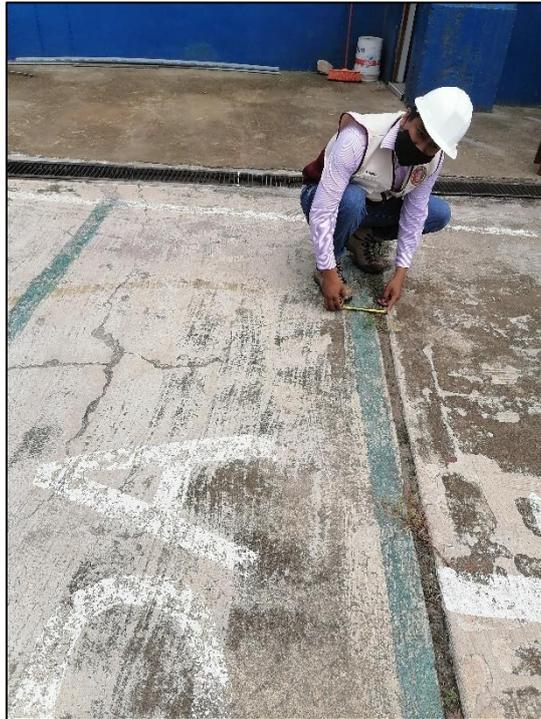
**Fotografía 44:** Descascaramiento de junta de severidad baja

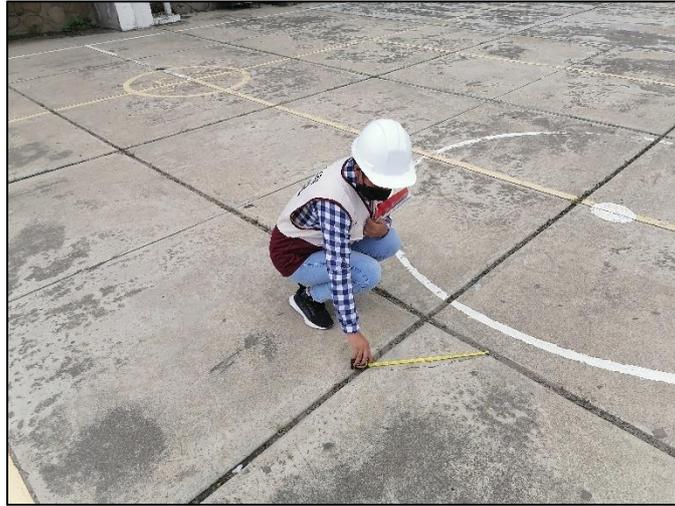
**Fotografía 45:** Grieta de esquina de severidad baja

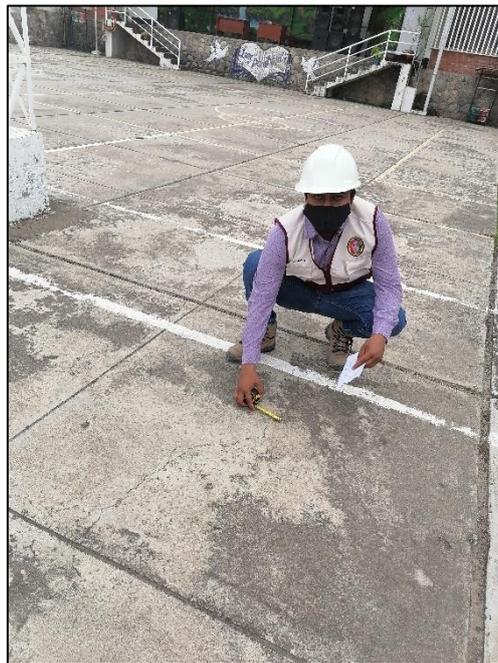
**Fotografía 46:** Grieta Lineal de severidad baja

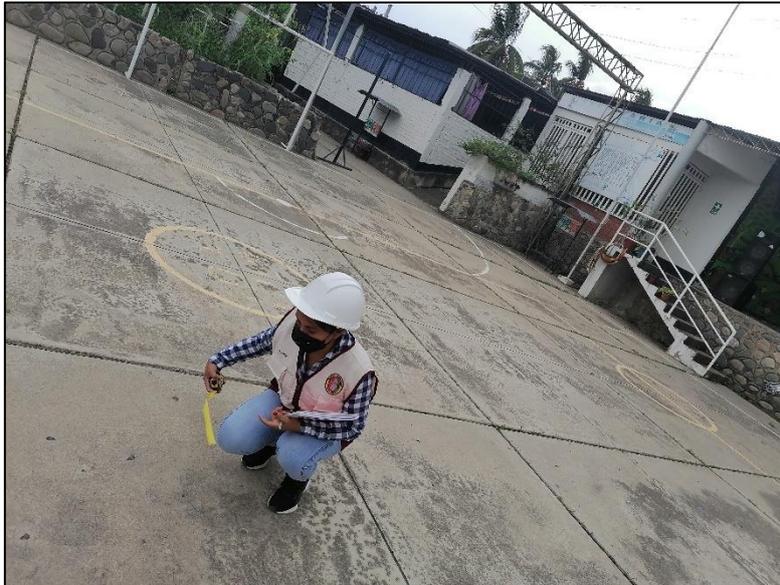
**Fotografía 47: Popouts**

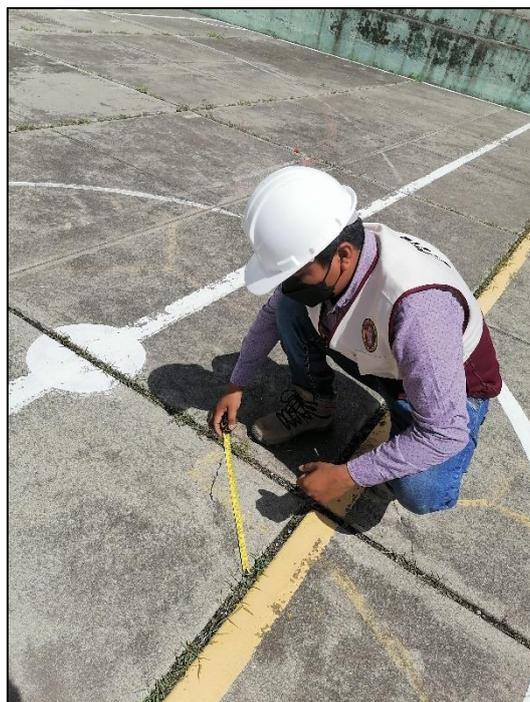
**Fotografía 51: Grieta de esquina de severidad baja**

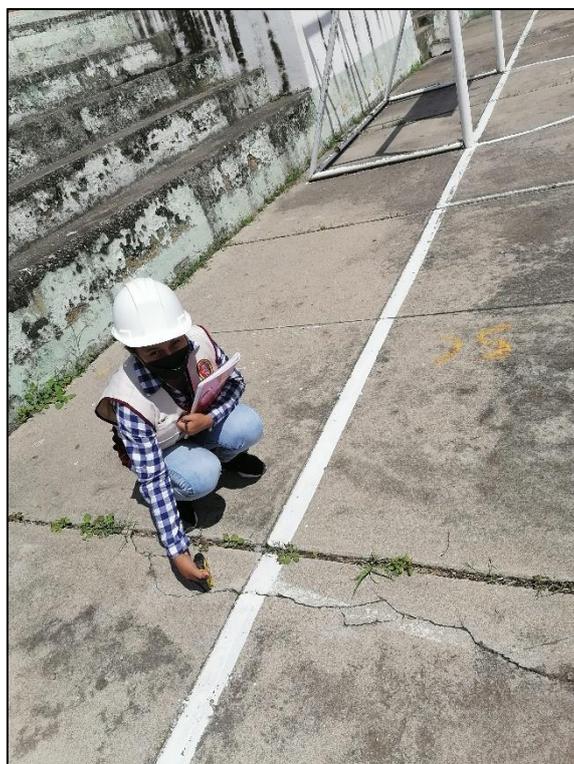
**Fotografía 52: Grietas lineales de severidad media**

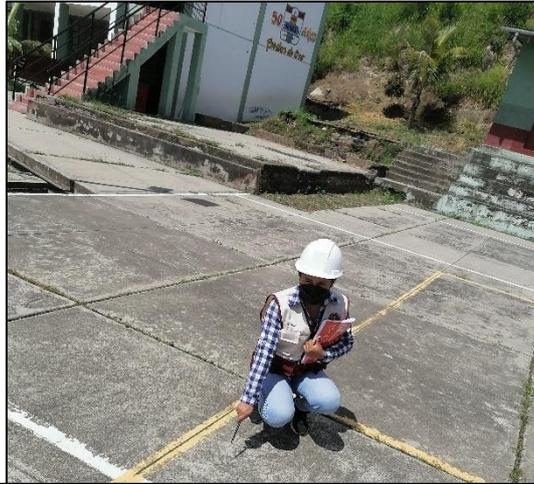
**Fotografía 53:** Desconchamiento de severidad baja

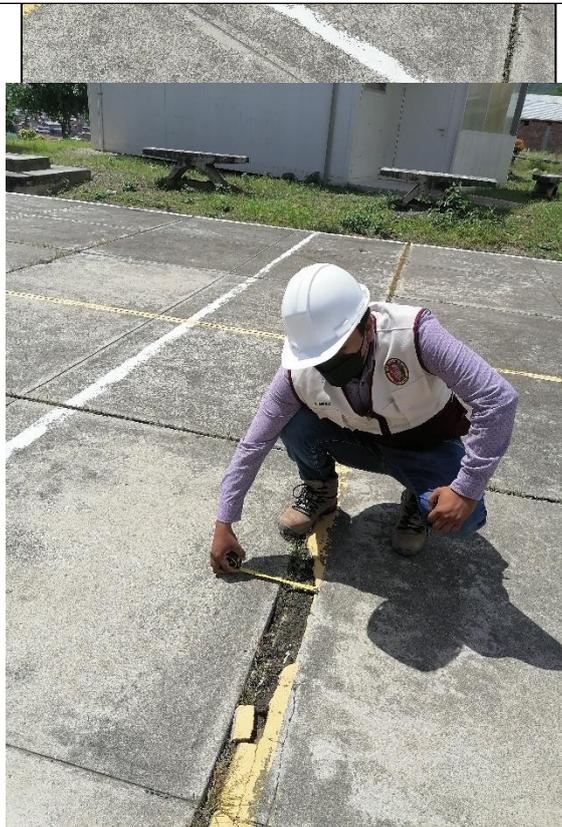
**Fotografía 54:** Descascaramiento de junta

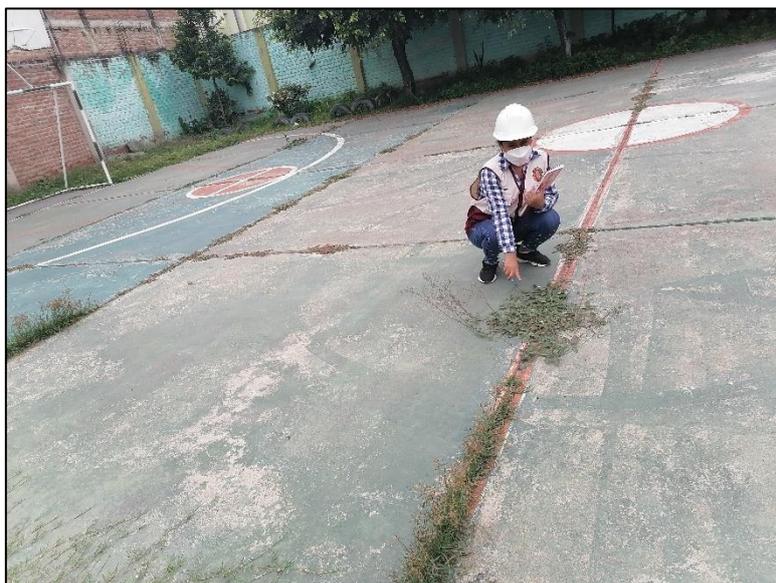
**Fotografía 55:** Daño del sello de la junta

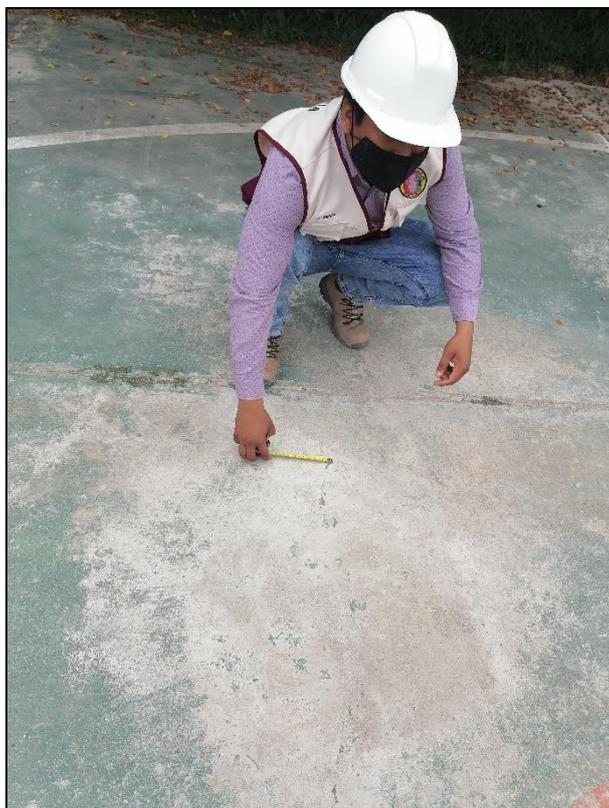
**Fotografía 56:** Grietas lineales de severidad baja

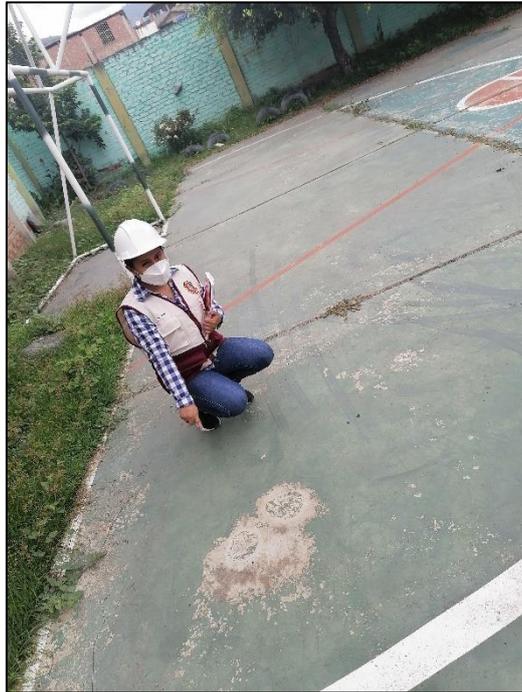
**Fotografía 57:** Desconchamiento de severidad baja
