**UNIVERSIDAD NACIONAL DE JAÉN**  
**CARRERA PROFESIONAL DE INGENIERÍA CIVIL**

**ANÁLISIS DE VULNERABILIDAD SÍSMICA PARA LA  
MITIGACIÓN DE DESASTRES EN VIVIENDAS DE ADOBE EN  
EL DISTRITO LA COIPA, SAN IGNACIO, CAJAMARCA – 2022**  
**TESIS PARA OPTAR EL TÍTULO PROFESIONAL DE INGENIERO  
CIVIL**

**JAÉN – PERÚ, NOVIEMBRE DEL 2023**

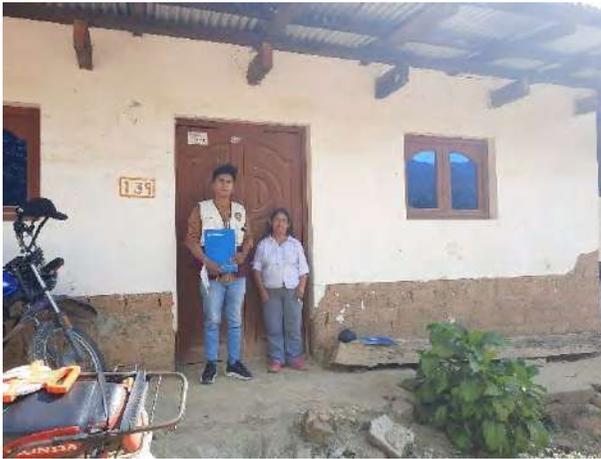
Vivienda N° 01 con vulnerabilidad alta en AV. Jose Martín Cuestas.

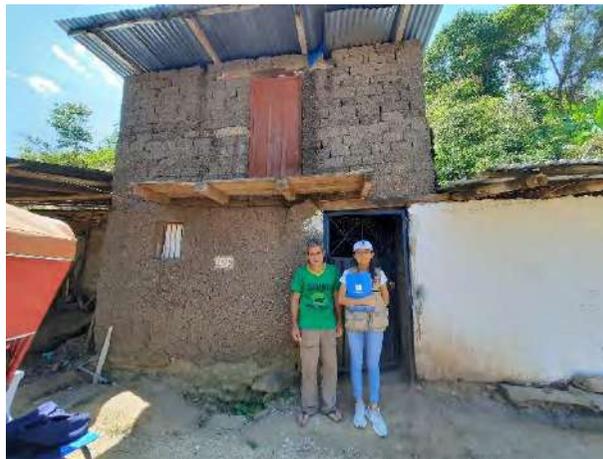
Vivienda N° 25 con vulnerabilidad alta en AV. Francisco Bolognesi.

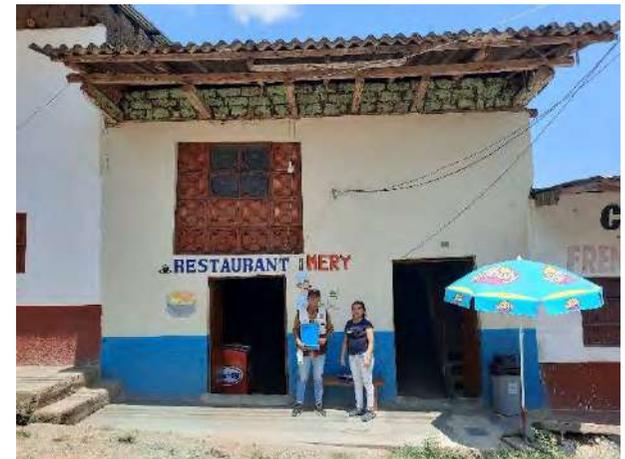
Vivienda N° 22 con vulnerabilidad media en calle San Martín.

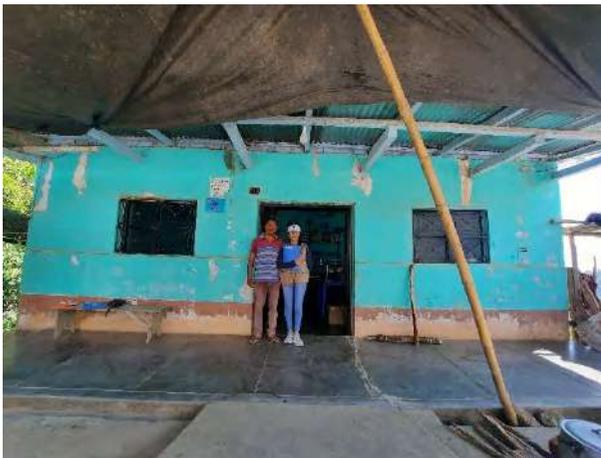
Vivienda N° 50 con vulnerabilidad media en calle San Martín.

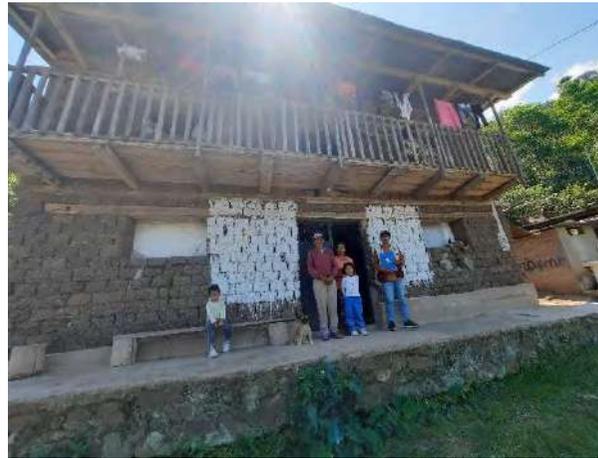
Vivienda N° 36 con vulnerabilidad alta en AV. Jose Martín Cuestas.

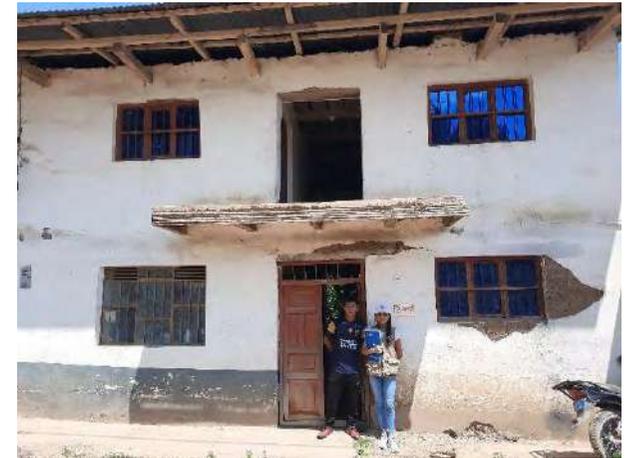
Vivienda N° 02 con vulnerabilidad alta en calle Miguel Grau.

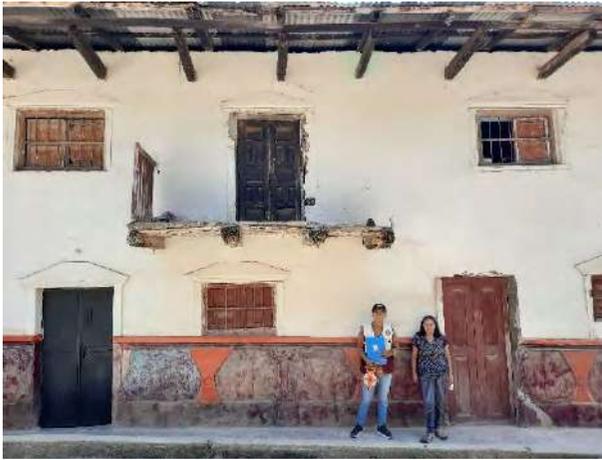
Vivienda N° 15 con vulnerabilidad alta en AV. Francisco Bolognesi.

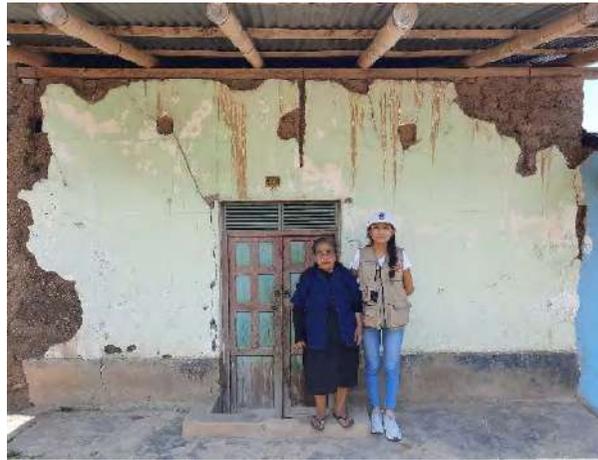
Vivienda N° 28 con vulnerabilidad alta en calle San Martín.

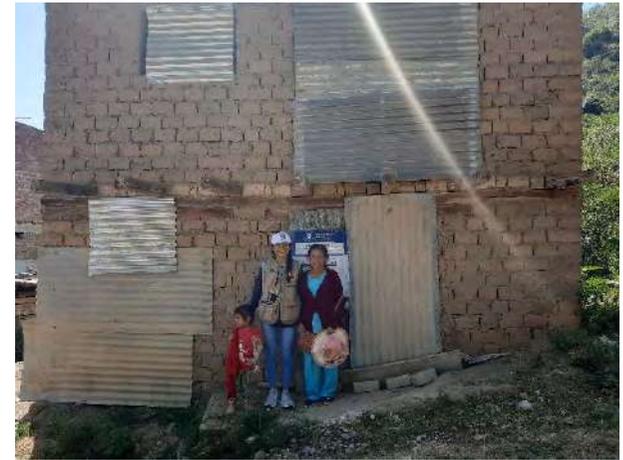
Vivienda N° 07 con vulnerabilidad media en calle Projectada.

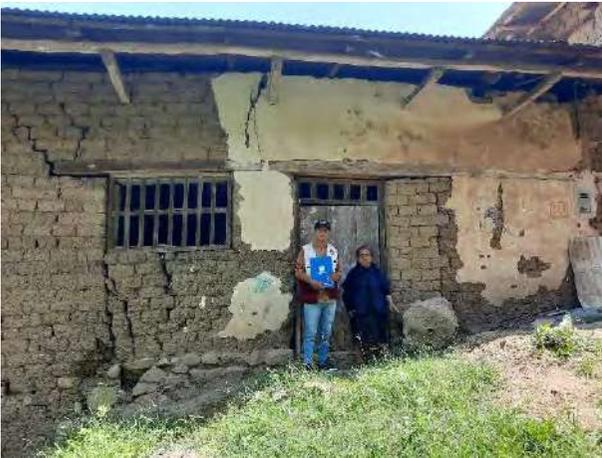
Vivienda N° 27 con vulnerabilidad alta en calle Elias Aguirre.

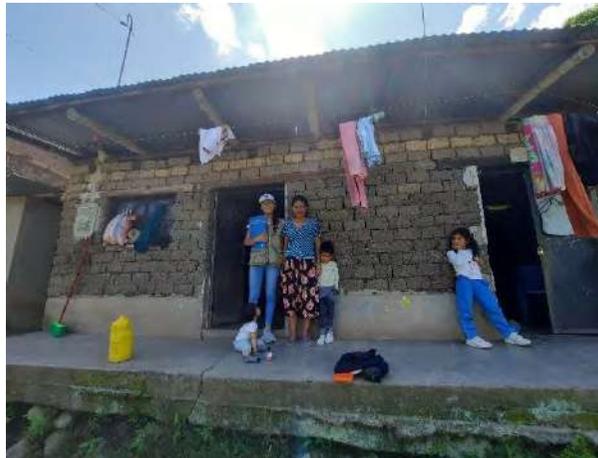
Vivienda N° 45 con vulnerabilidad alta en calle San Martín.

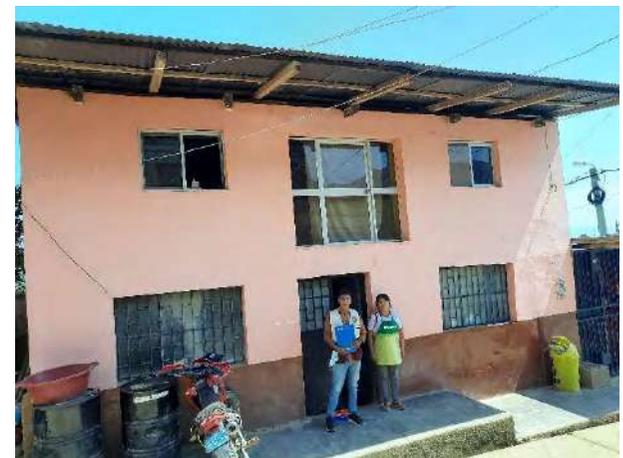
Vivienda N° 34 con vulnerabilidad media en AV. San Martín.

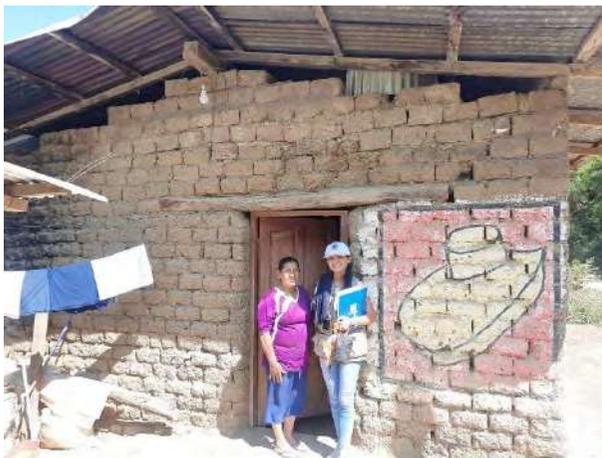
Vivienda N° 44 con vulnerabilidad alta en calle San Martín.

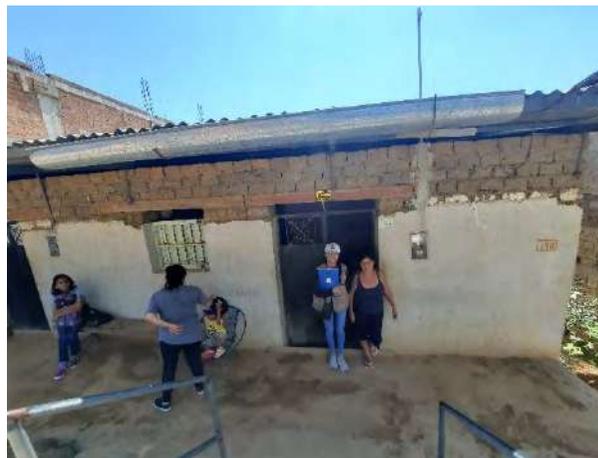
Vivienda N° 48 con vulnerabilidad alta en AV. Jose Martín Cuestas.

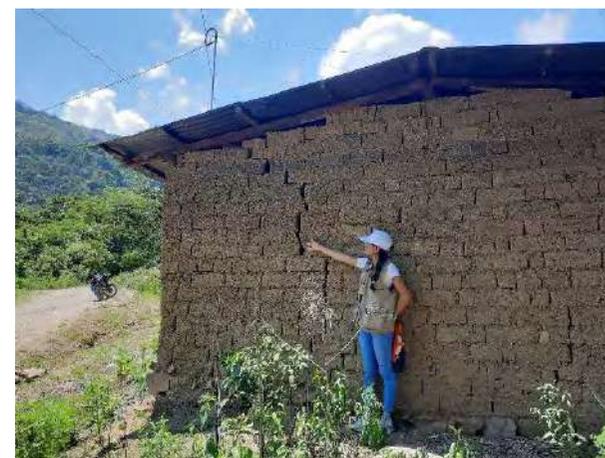
Vivienda N° 12 con vulnerabilidad alta en calle San Martín.

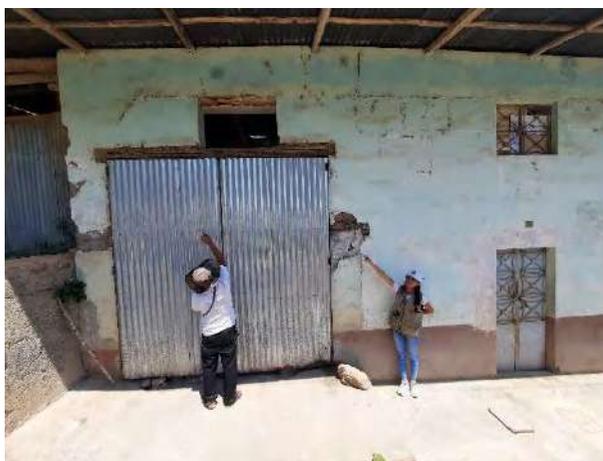
Vivienda N° 21 con vulnerabilidad alta en calle San Martín.

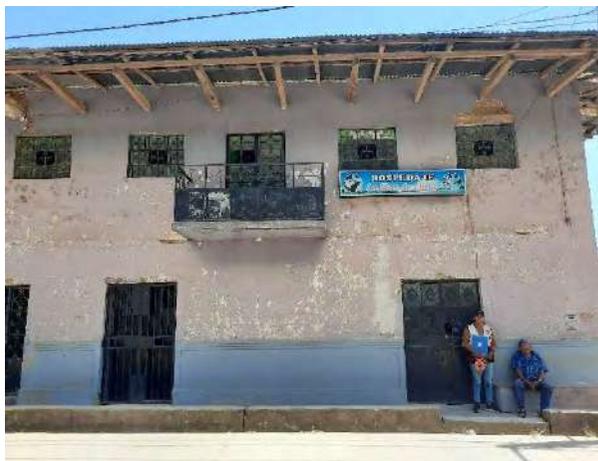
Vivienda N° 08 con vulnerabilidad media en calle San Martín.

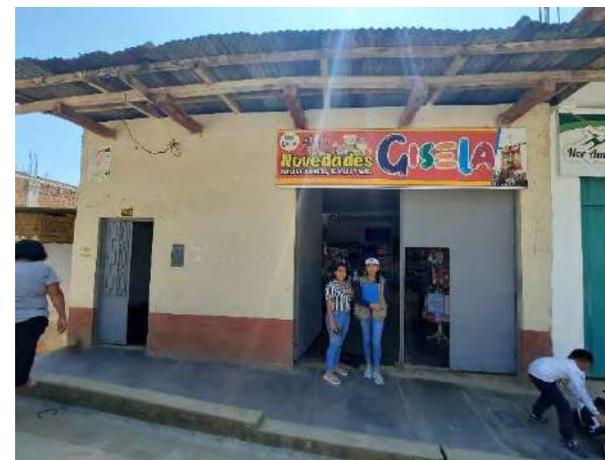
Vivienda N° 47 con vulnerabilidad media en calle Jose Martín Cuestas.

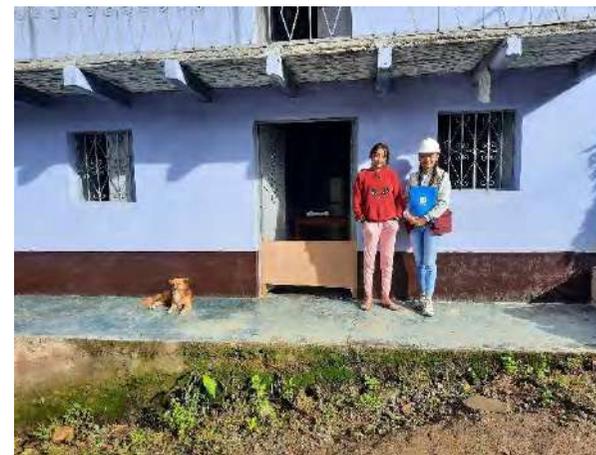
Vivienda N° 08 con vulnerabilidad media en calle San Martín.

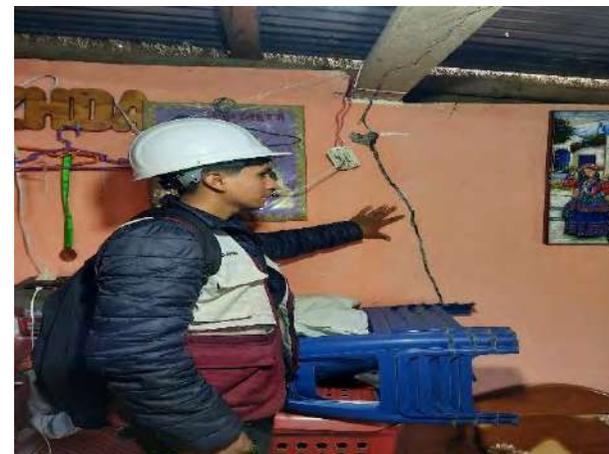
Vivienda N° 23 presenta grietas en sus paredes.

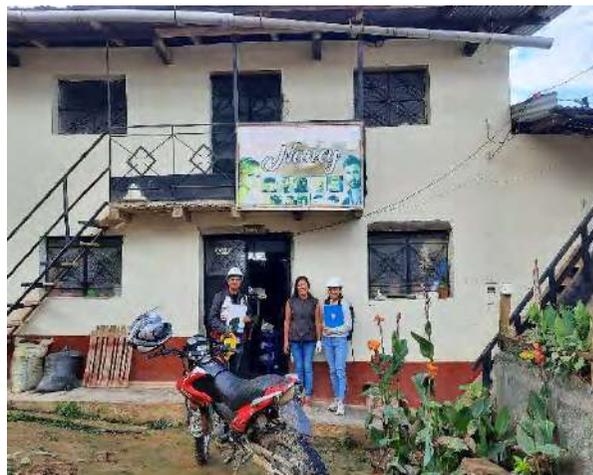
Vivienda N° 23 con vulnerabilidad alta en AV. Francisco Bolognesi.

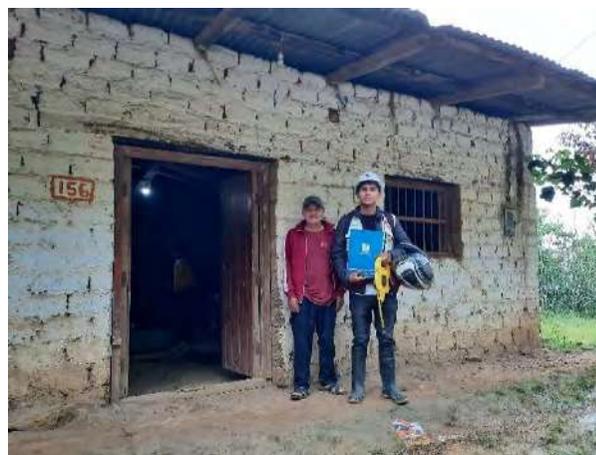
Vivienda N° 11 con vulnerabilidad alta en calle San Martín.

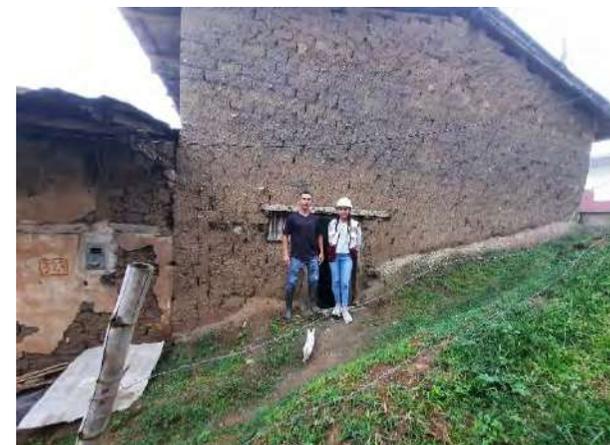
Vivienda N° 24 con vulnerabilidad alta en AV. Francisco Bolognesi.

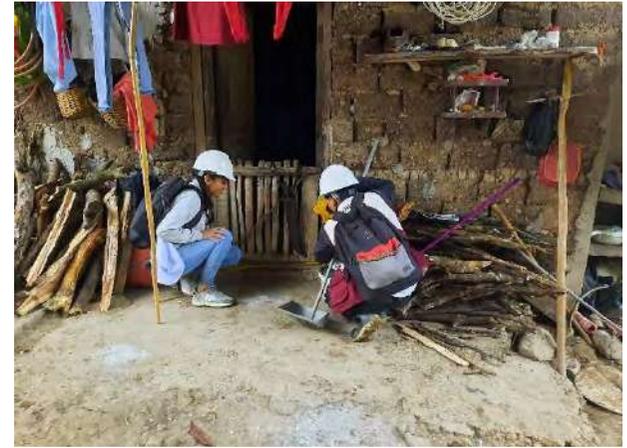
Vivienda N° 32 con vulnerabilidad alta en AV. José Martín Cuesta.

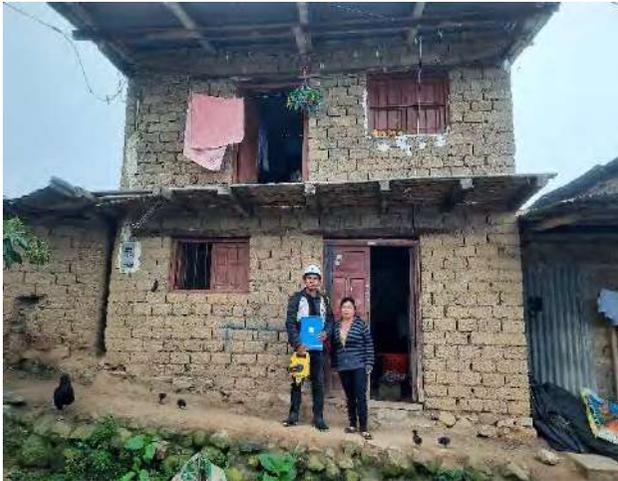
Vivienda N° 22 con vulnerabilidad alta en AV. Francisco Bolognesi.

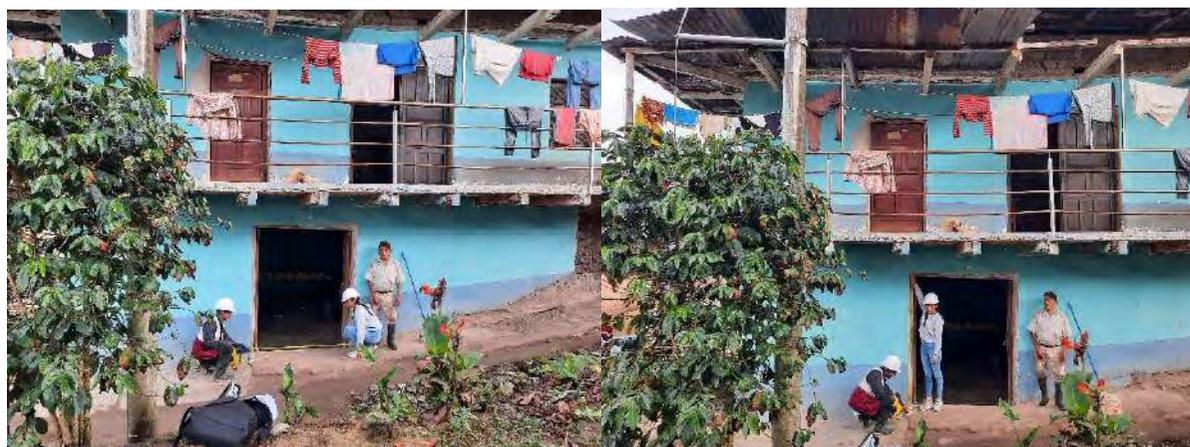
Vivienda con elementos no estructurales en mal estado de conservación.

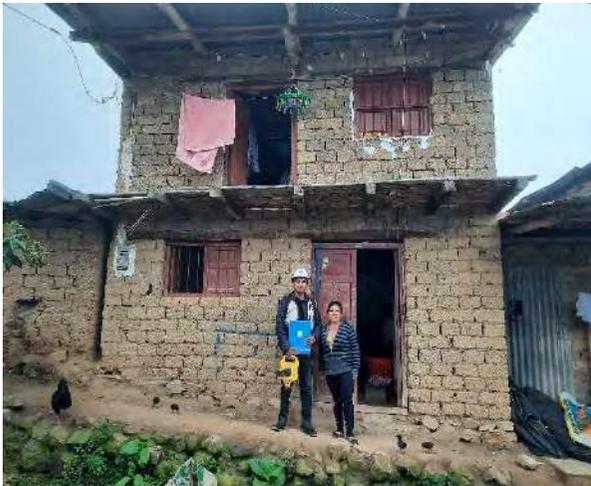
Vivienda de dos niveles con elementos no estructurales mal conectados.
