**“ANÁLISIS Y DISEÑO ESTRUCTURAL DEL PAVIMENTO FLEXIBLE PARA MEJORAR LA TRANSITABILIDAD EN EL TRAMO DE LA CARRETERA LA COIPA – TAMBORAPA, DEL DEPARTAMENTO DE CAJAMARCA.”**

**TESIS PARA OBTAR EL TÍTULO PROFESIONAL DE  
INGENIERO CIVIL**

**JAÉN – PERÚ, FEBRERO, 2024**

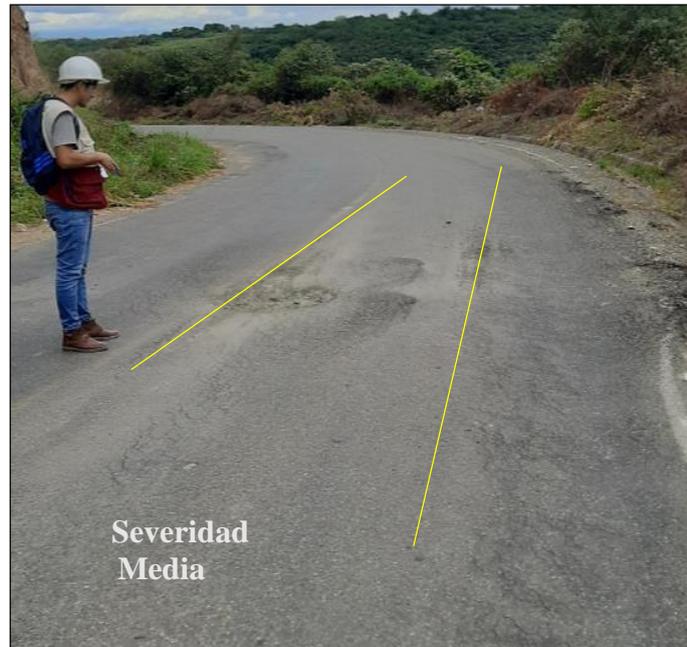
Progresiva: KM 9 + 340 m.

Figura 9. Ahuellamiento

Cómo podemos observar en la **FIGURA 10**, La falla encontrada en el km 9 + 340 de la carretera Tamborapa – la coipa corresponde a una falla de ahuellamiento presentando una degradación longitudinal continúa a lo largo de las huellas de canalización del tránsito. Se identifica un ahuellamiento de longitud de 7.40 m y un ancho de 1.20 m, esto debido a las cargas que conducen a deformaciones permanentes en los bordes de la calzada, la cual el radio de influencia de la zona ahuellada es pequeña, es por ello que sus deformaciones ocurren en las capas superiores y son acompañadas de un deslizamiento y levantamiento lateral de la superficie del pavimento.

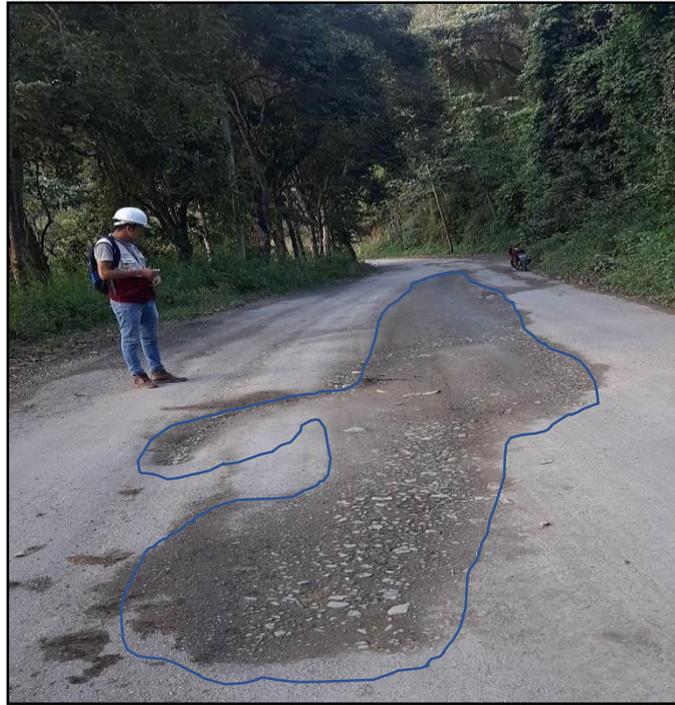
**Progresiva: KM 10 + 000 m.**

**Figura 13.** *Exudación De Agua/Bombeo*

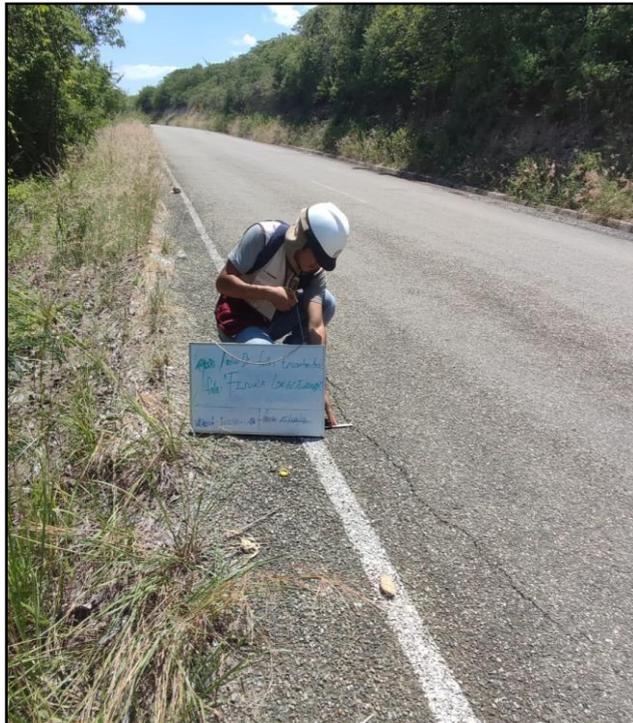
**Figura 37.** *Falla: Por Fisura Longitudinal.*

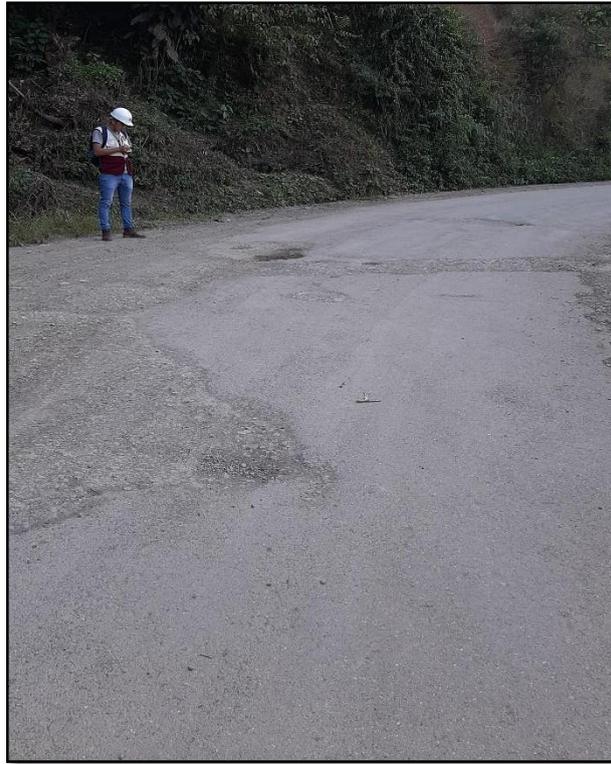
**Figura 58.** *Falla: Peladuras Y Desprendimiento De Agregados.*

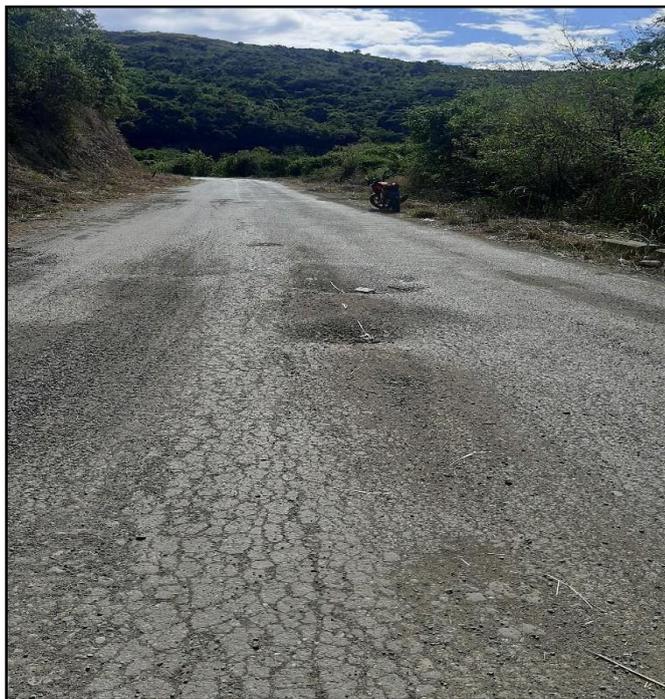
**Figura 67.** *Falla: Huecos Y Piel De Cocodrilo.*

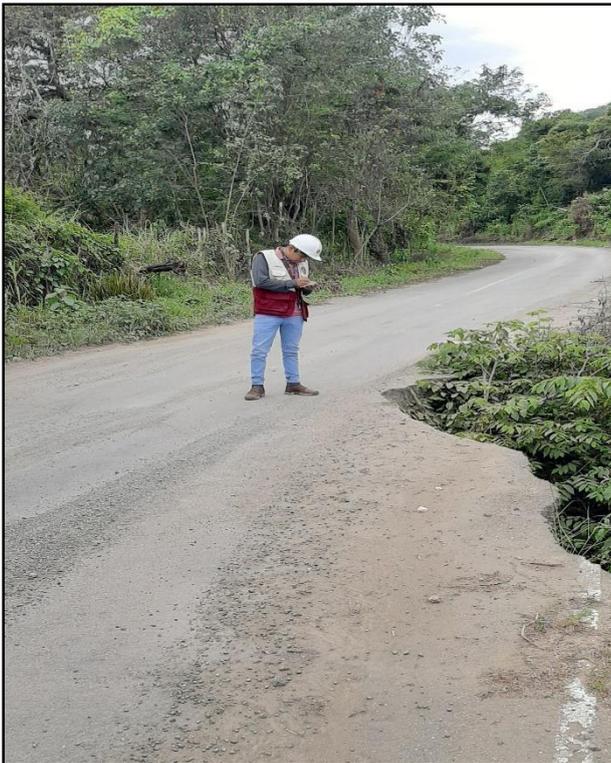
**Figura 73.** *Falla: Erosión.*

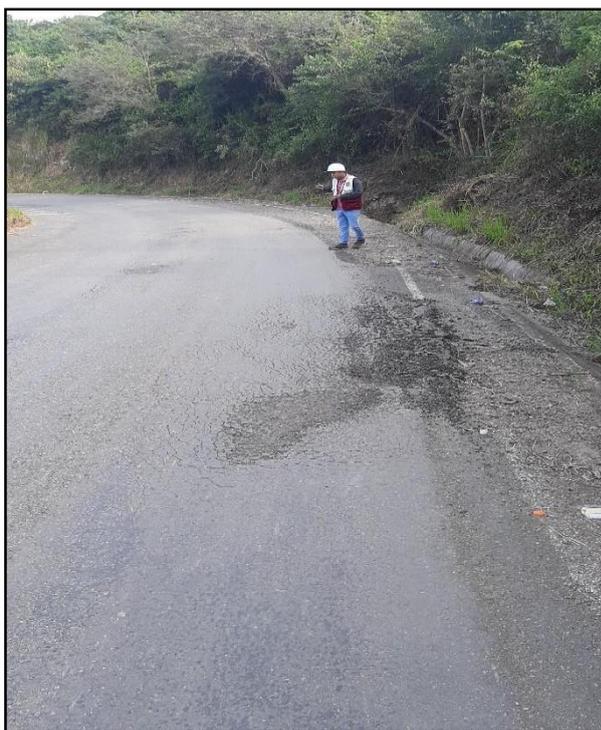
**Figura 75.** *Falla: Piel De Cocodrilo.*

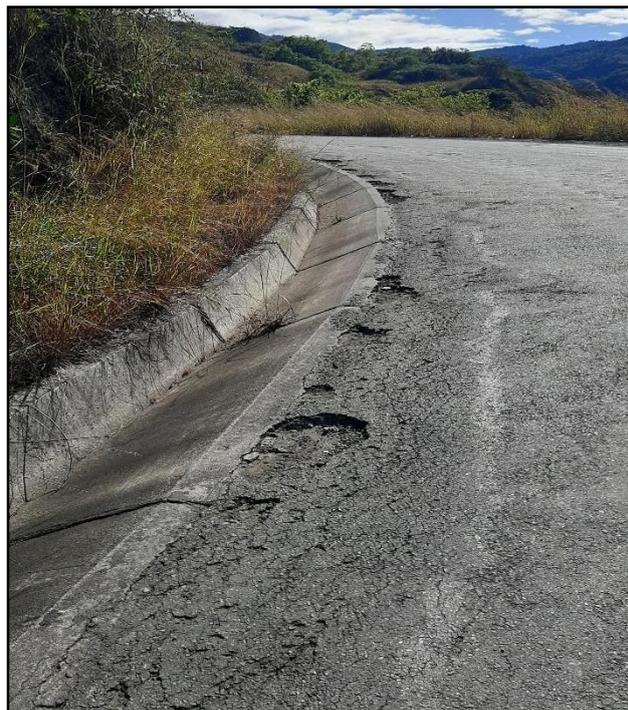
**Figura 79.** *Falla: Huecos Y Piel De Cocodrilo.*

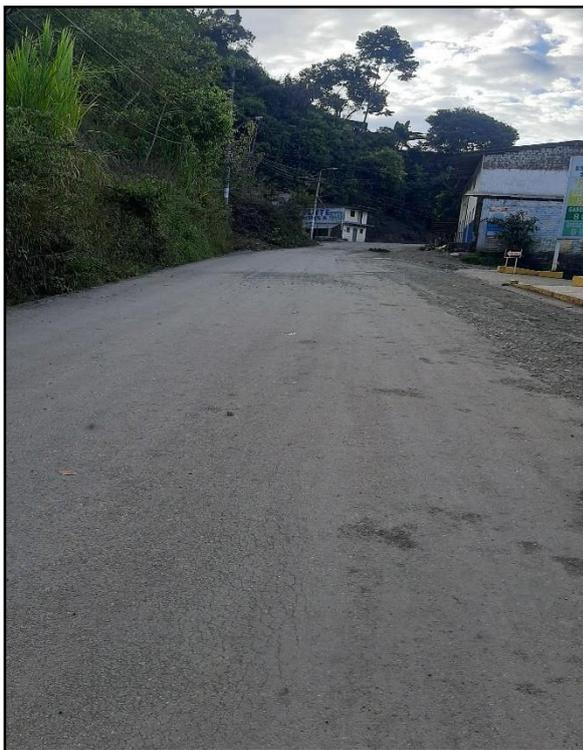
**Figura 83.** *Falla: Huecos Y Piel De Cocodrilo.*
