UNIVERSIDAD NACIONAL
DE JAÉN

VIDA ÚTIL DEL PAVIMENTO FLEXIBLE ANTE
INCREMENTO DE EJES EQUIVALENTES PARA DISEÑO
CON MÉTODO AASHTO 93 TRAMO PERICO – PUERTO
CIRUELO, 2023

TESIS PARA OPTAR EL TÍTULO PROFESIONAL DE
INGENIERO CIVIL

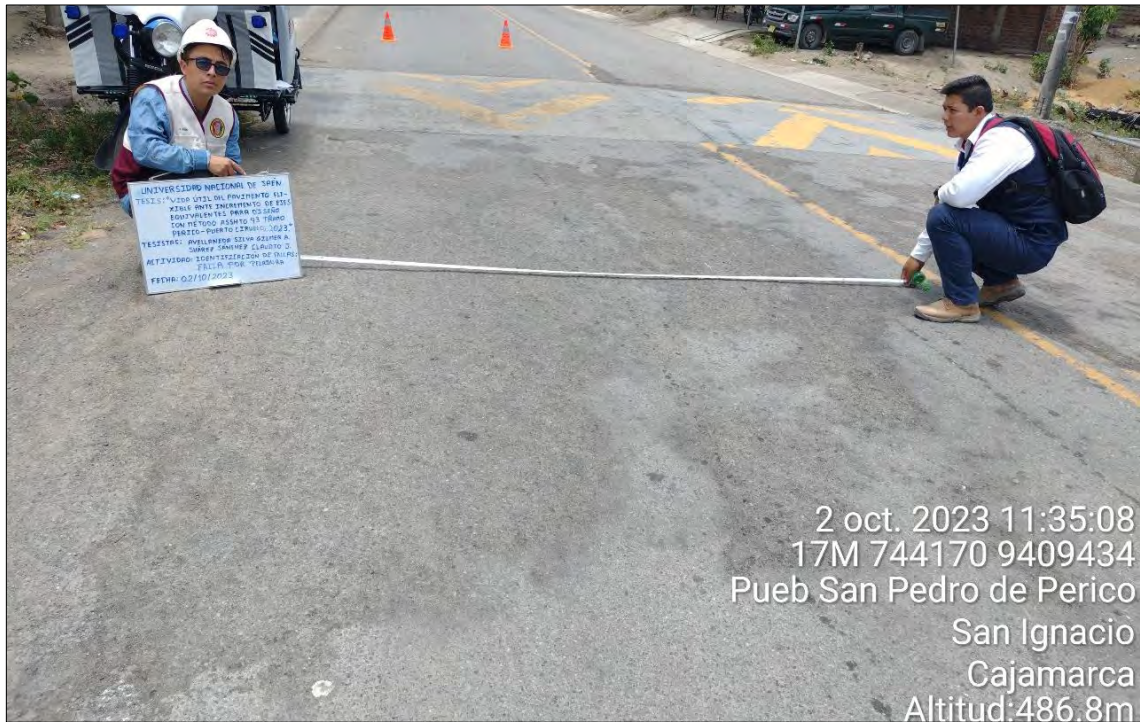
Figura 30*Identificación de falla conocida como exudación*

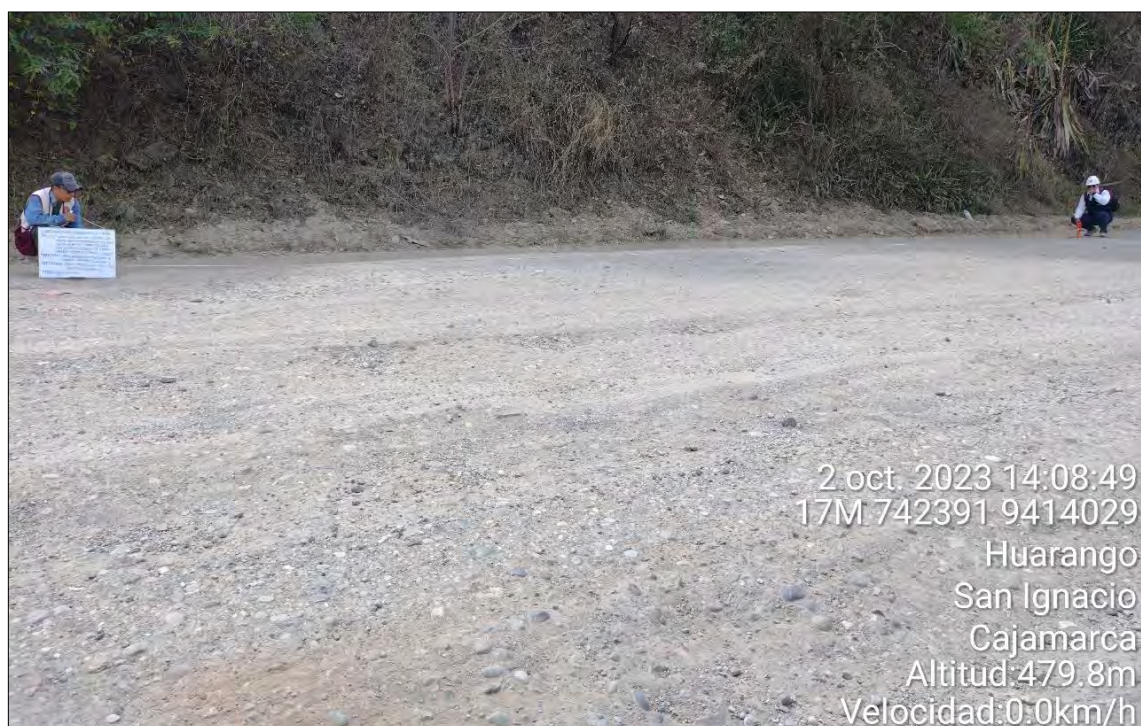
Figura 32

Identificación de falla conocida como peladura y desprendimiento

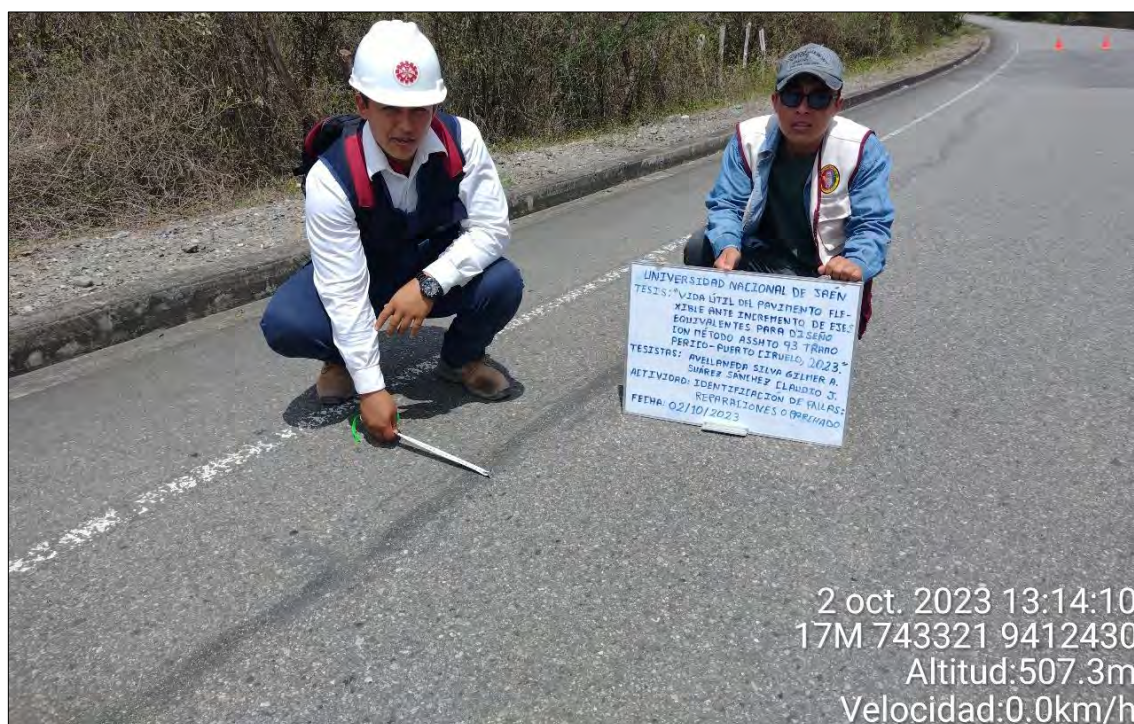
Figura 34*Identificación de falla conocida como reparaciones o parchados*

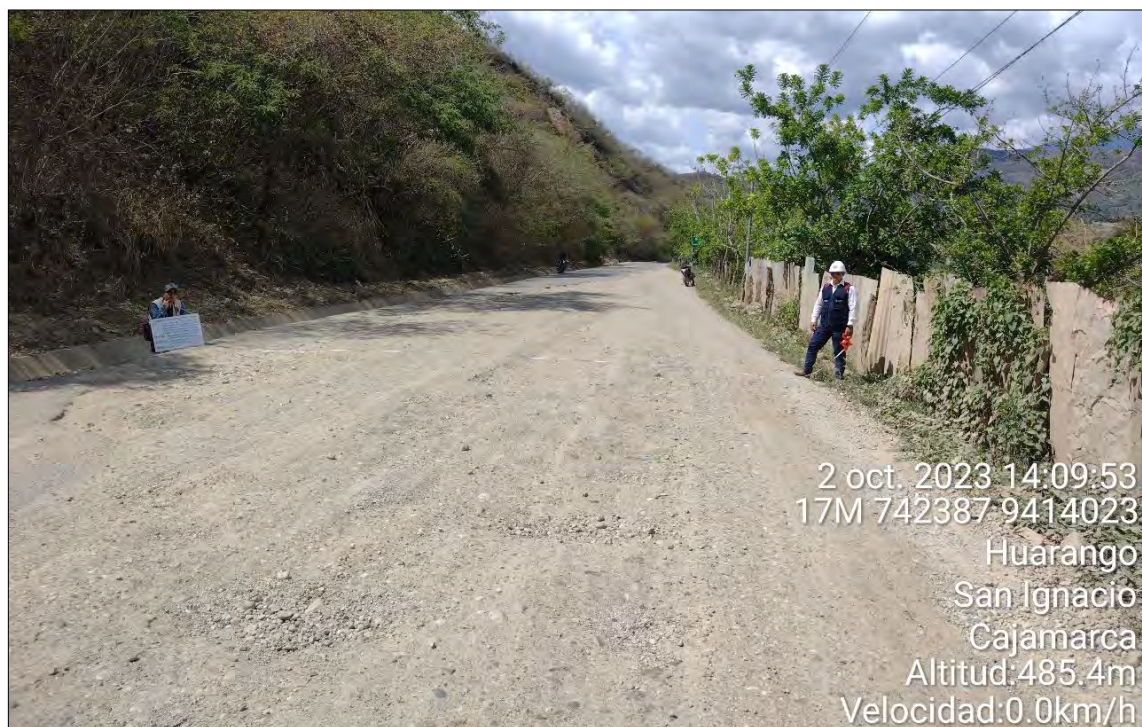
Figura 38*Identificación de falla conocida como peladura y desprendimiento*

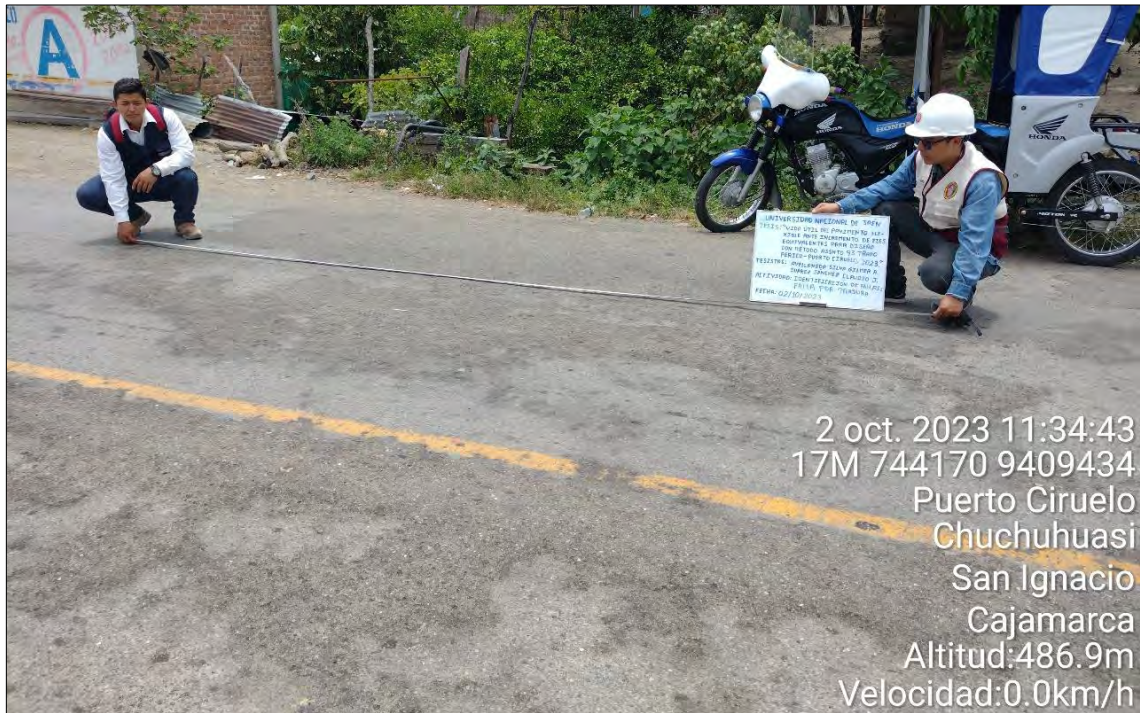
Figura 40

Identificación de falla conocida como peladura y desprendimiento

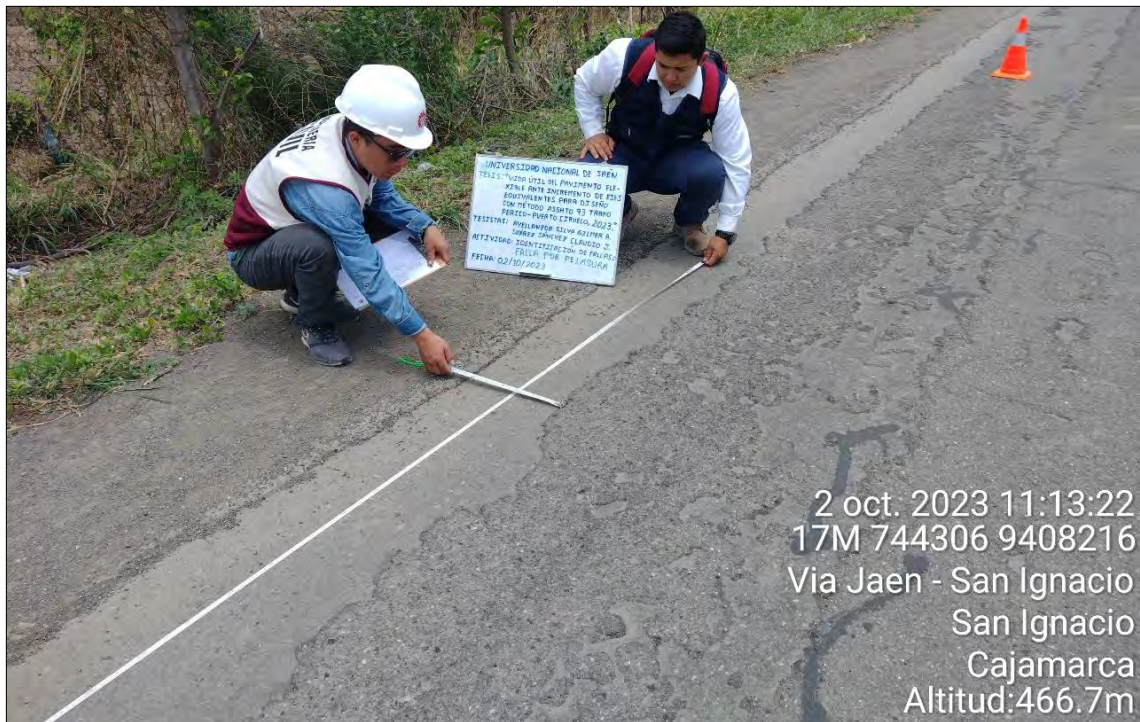
Figura 41

Identificación de falla conocida como peladura y desprendimiento

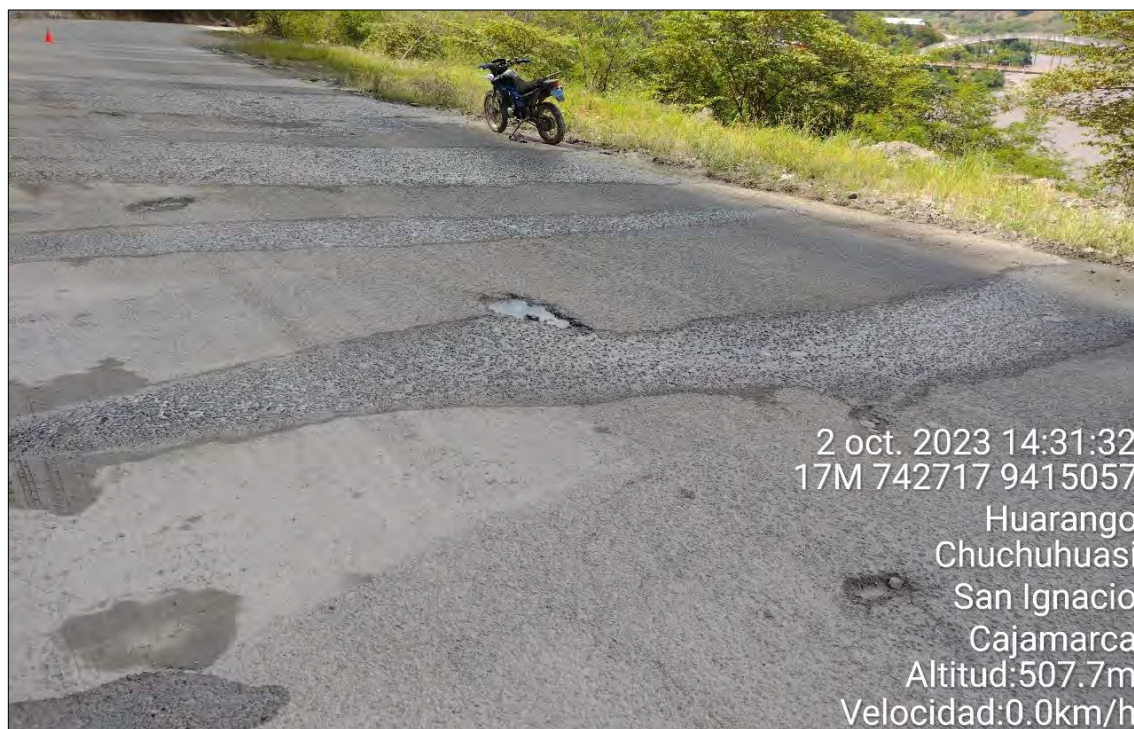
Figura 42

Identificación de falla conocida como baches (huecos)

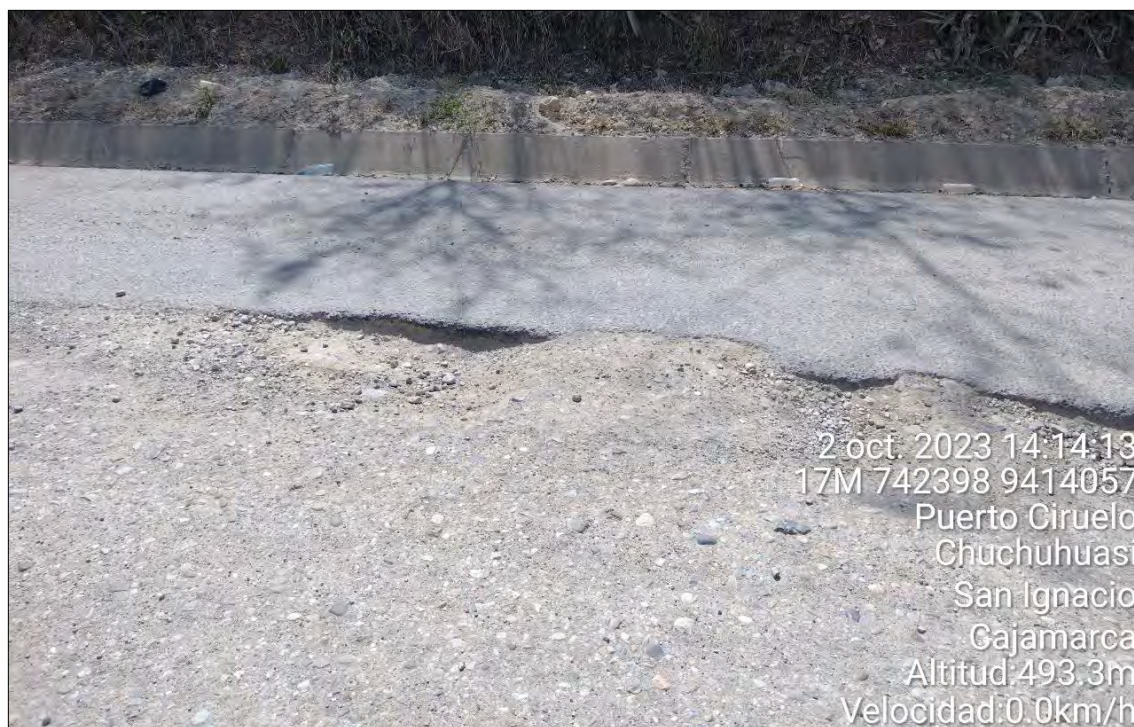
Figura 43

Identificación de falla conocida como peladura y desprendimiento
